岩見ダムの洪水調節効果【秋田県】（速報）

別紙

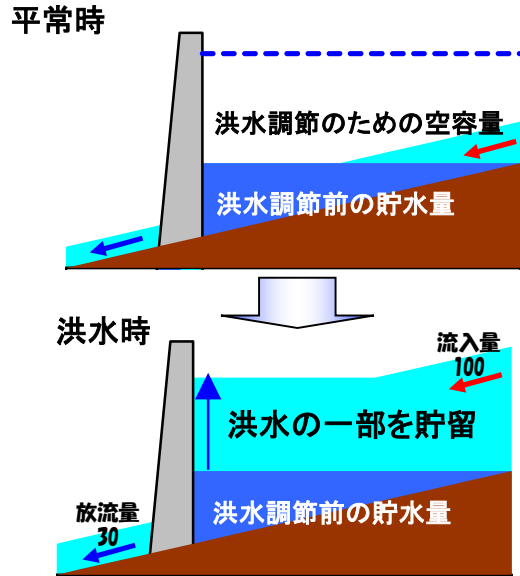
ダムの洪水調節機能(イメージ)

洪水時に、例えば100流れている水のうち70をダムに貯め、ダム下流には30だけ流します。

このイメージでは、ダム下流河川に流れる水量は30%になり、洪水被害を軽減します。

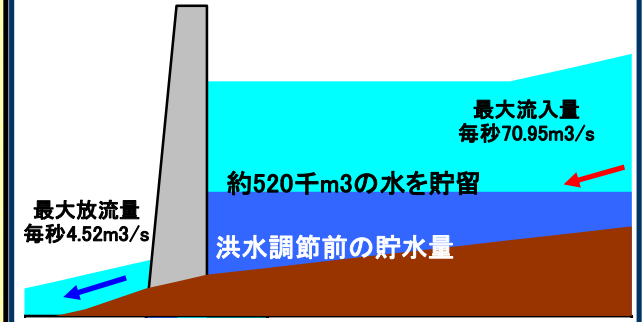
岩見ダム 出水前・後の貯水状況

岩見ダムでは、10月4日、前線(低気圧)による出水のため洪水調節を行いました。約520千m³の洪水をダムに貯留し、ダム下流の岩見川に流れる水量を少なくしました。

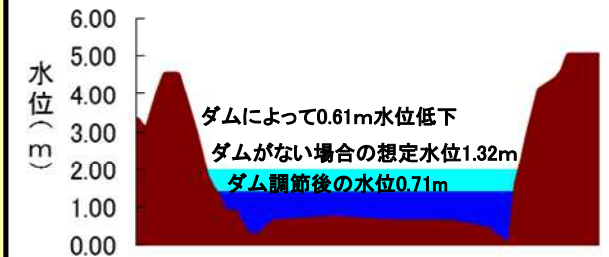
岩見川 柳町水位観測局 水位状況

洪水調節の結果、洪水調節量として66.48m³/s、約520千m³の水をダムに貯留し、岩見川 柳町水位観測局付近で61cm、河川水位を下げることができました。

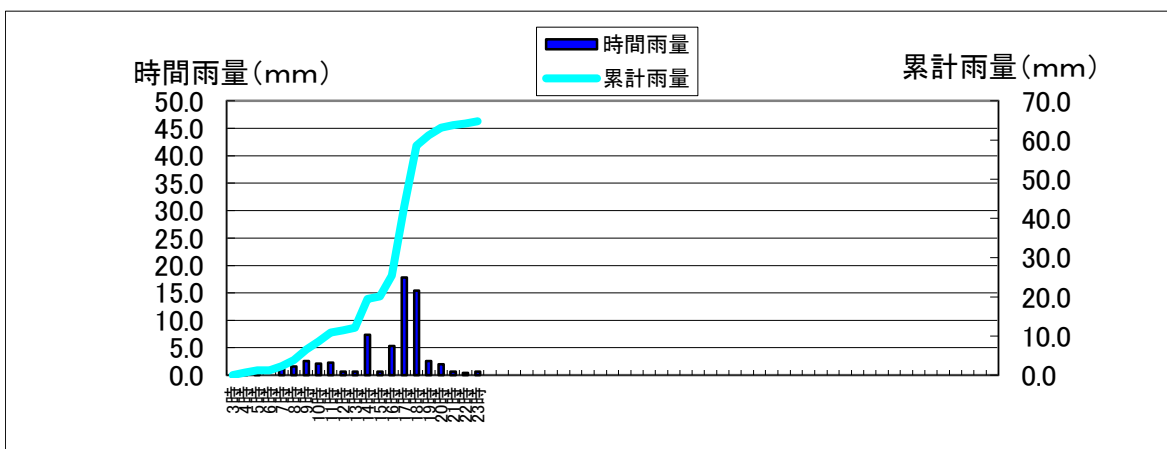
降雨の状況(岩見ダム流域平均雨量)

降雨の状況は、最大時間雨量17.8mm、累計雨量は64.2mmとなり、岩見ダムにおける最大流入量は70.95m³/sまで上昇しました。
