# 岩見ダムの洪水調節効果【秋田県】（速報）

別紙

岩見ダムでは11月29日、前線（低気圧）による出水のため洪水調節を行いました。

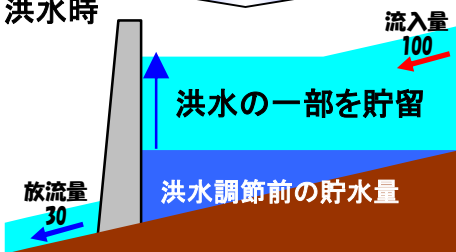
洪水時

洪水時に、例えば100流れている水のうち70をダムに貯め、ダム下流には30だけ流します。

このイメージでは、ダム下流河川に流れる水量は30%になり、洪水被害を軽減します。

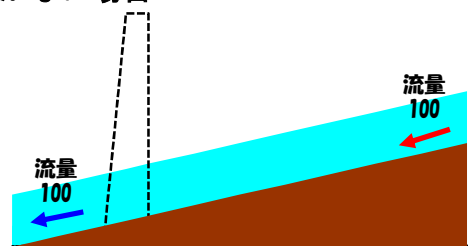
ダムがない場合

流れている100の水は、そのまま下流に流れていきます。

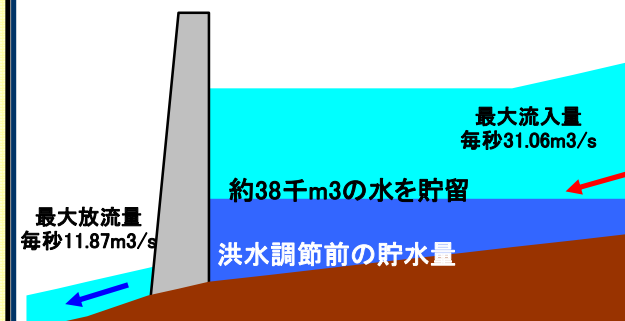
## 岩見ダム 出水前・後の貯水状況

岩見ダムでは、11月29日、前線（低気圧）による出水のため洪水調節を行いました。約38千m3の洪水をダムに貯留し、ダム下流の岩見川に流れる水量を少なくしました。

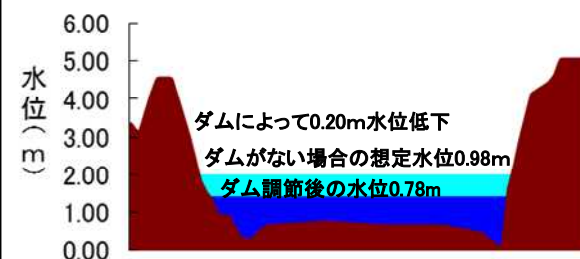
## 岩見川 柳町水位観測局 水位状況

洪水調節の結果、洪水調節量として19.28m<sup>3</sup>/s、約38千m<sup>3</sup>の水をダムに貯留し、岩見川 柳町水位観測局付近で20cm、河川水位を下げる事ができました。

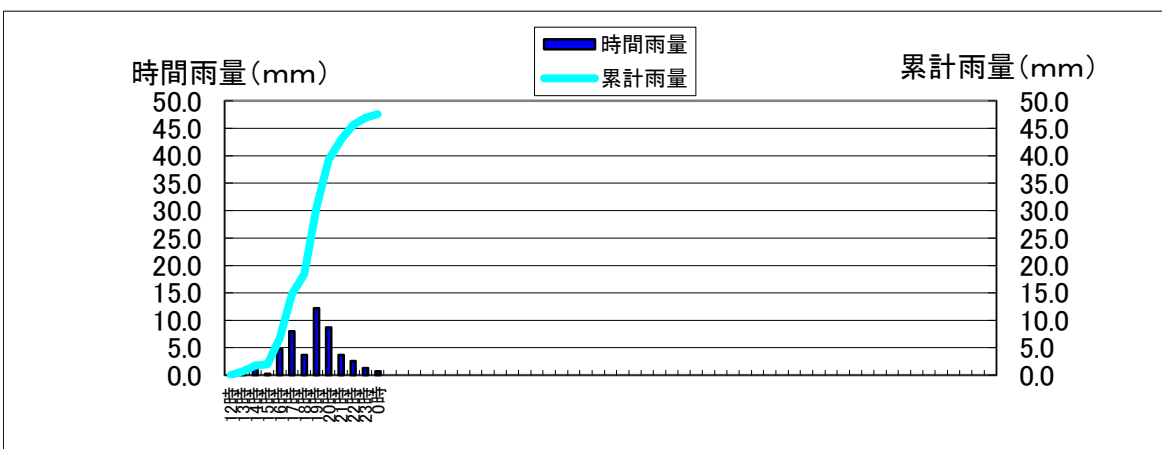
## 降雨の状況(岩見ダム流域平均雨量)

降雨の状況は、最大時間雨量12.2mm、累計雨量は45.6mmとなり、岩見ダムにおける最大流入量は31.06m<sup>3</sup>/sまで上昇しました。
