岩見ダムの洪水調節効果【秋田県】（速報）

岩見ダムでは3月26～27日、低気圧・融雪による出水のため洪水調節を行いました。

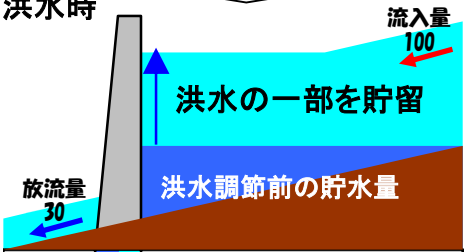
洪水時

洪水時に、例えば100流れている水のうち70をダムに貯め、ダム下流には30だけ流します。

このイメージでは、ダム下流河川に流れる水量は30%になり、洪水被害を軽減します。

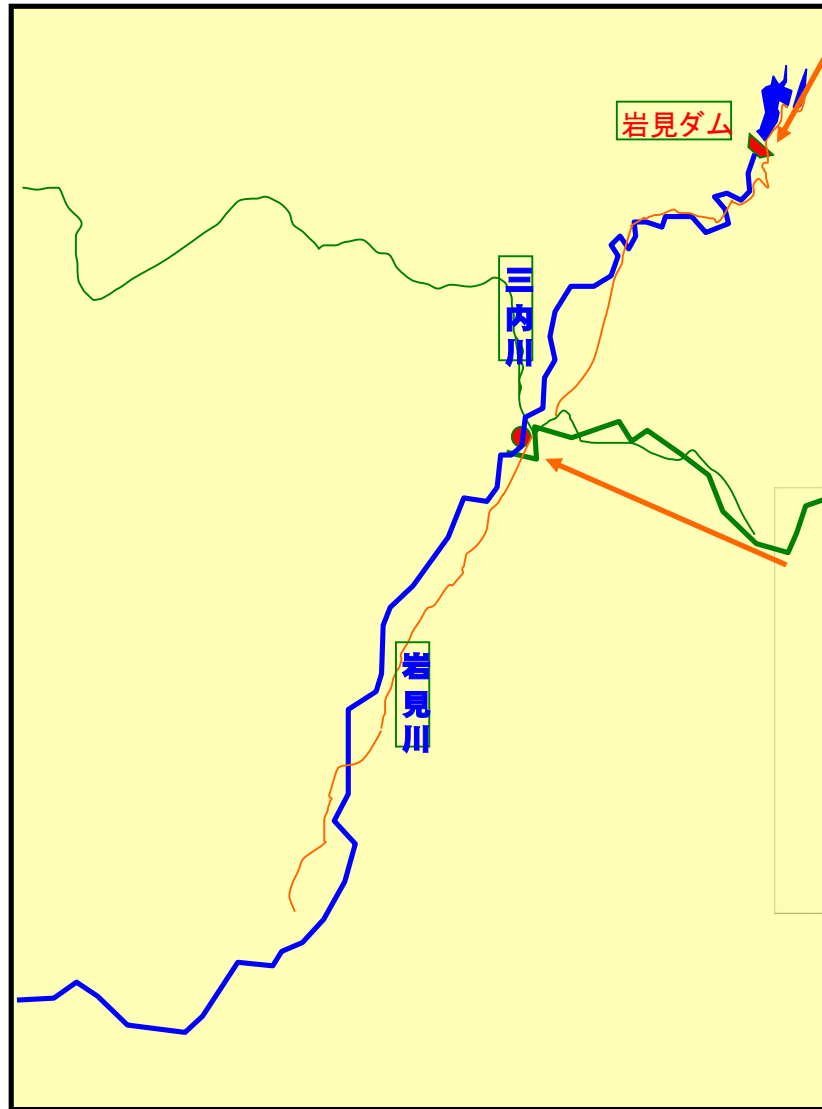
岩見ダム 出水前・後の貯水状況

岩見ダムでは、3月26～27日、低気圧・融雪による出水のため洪水調節を行いました。約1,824千m³の洪水をダムに貯留し、ダム下流の岩見川に流れる水量を少なくしました。

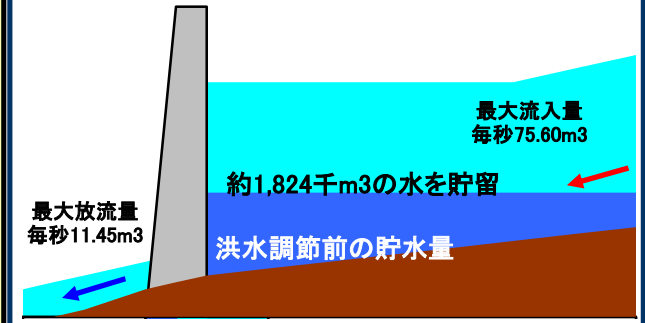
岩見川 柳町水位観測局 水位状況

洪水調節の結果、洪水調節量として64.37m³/s、約1,824千m³の水をダムに貯留し、岩見川 柳町水位観測局付近で43cm、河川水位を下げることができました。

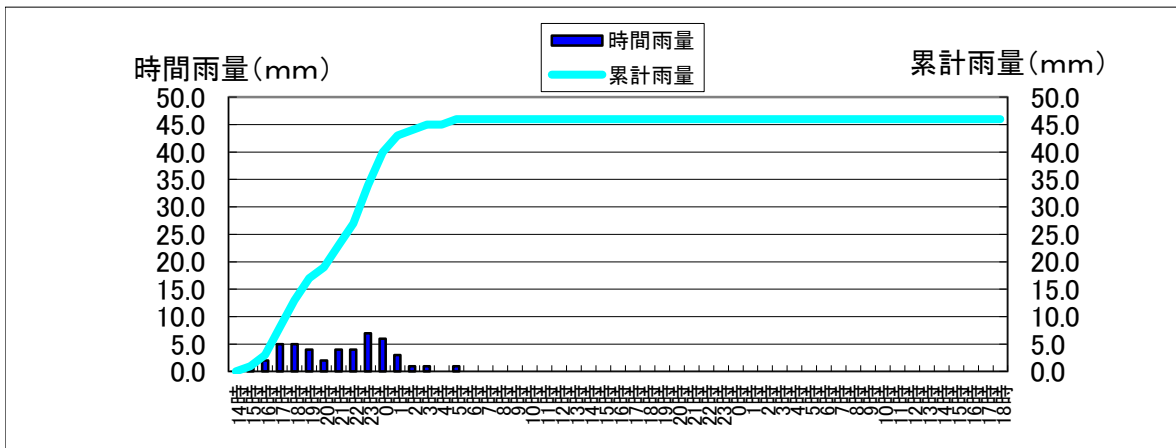
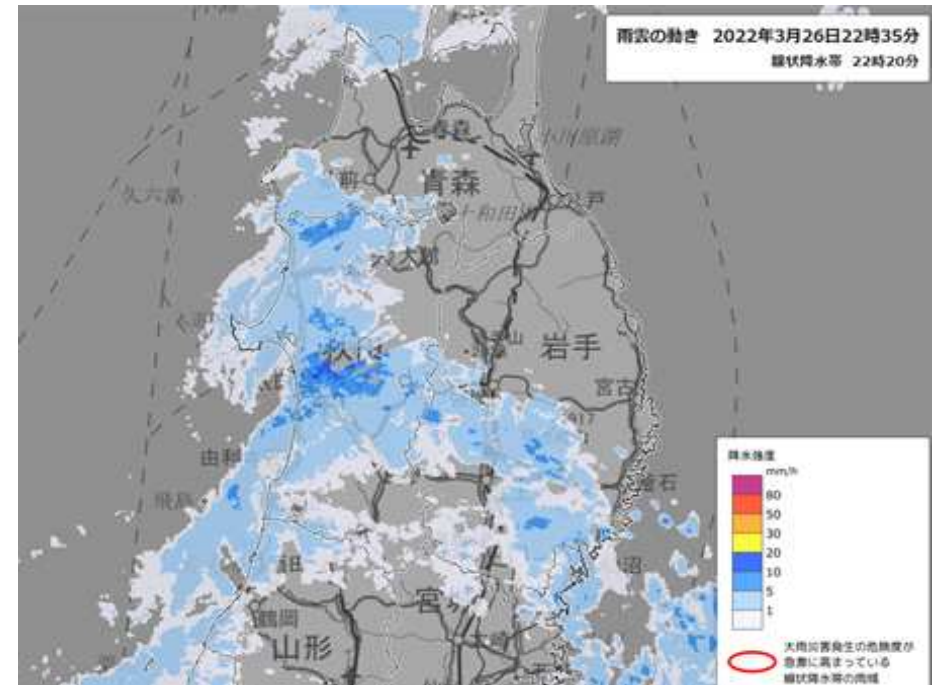
降雨の状況(岩見ダム流域平均雨量)

降雨の状況は、最大時間雨量7.0mm、累計雨量は46.0mmとなり、岩見ダムにおける最大流入量は75.60m³/sまで上昇しました。
