岩見ダムの洪水調節効果【秋田県】（速報）

別紙

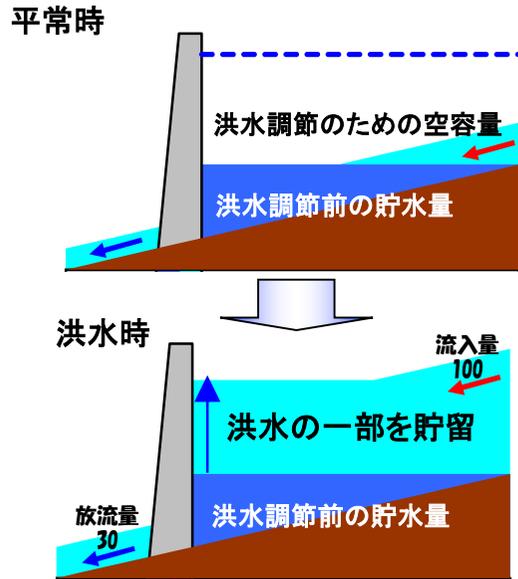
ダムの洪水調節機能(イメージ)

洪水時に、例えば100流れている水のうち70をダムに貯め、ダム下流には30だけ流します。

ダムがない場合

流れている100の水は、そのまま下流に流れていきます。

このイメージでは、ダム下流河川に流れる水量は30%になり、洪水被害を軽減します。

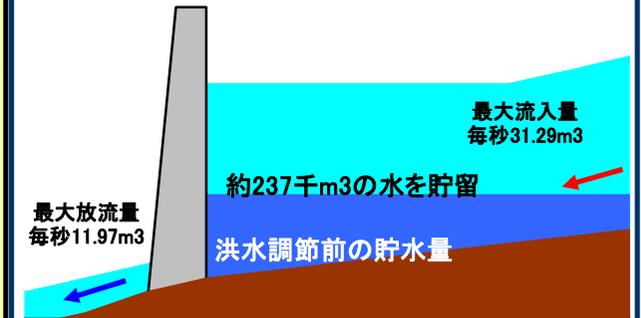
岩見ダム 出水前・後の貯水状況

岩見ダムでは、4月12日、融雪による出水のため洪水調節を行いました。約237千m³の洪水をダムに貯留し、ダム下流の岩見川に流れる水量を少なくしました。

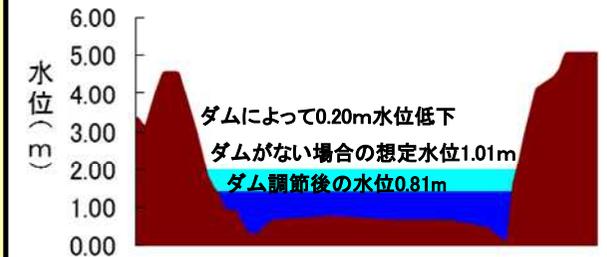
岩見川 柳町水位観測局 水位状況

洪水調節の結果、洪水調節量として19.43m³/s、約237千m³の水をダムに貯留し、岩見川 柳町水位観測局付近で20cm、河川水位を下げることができました。

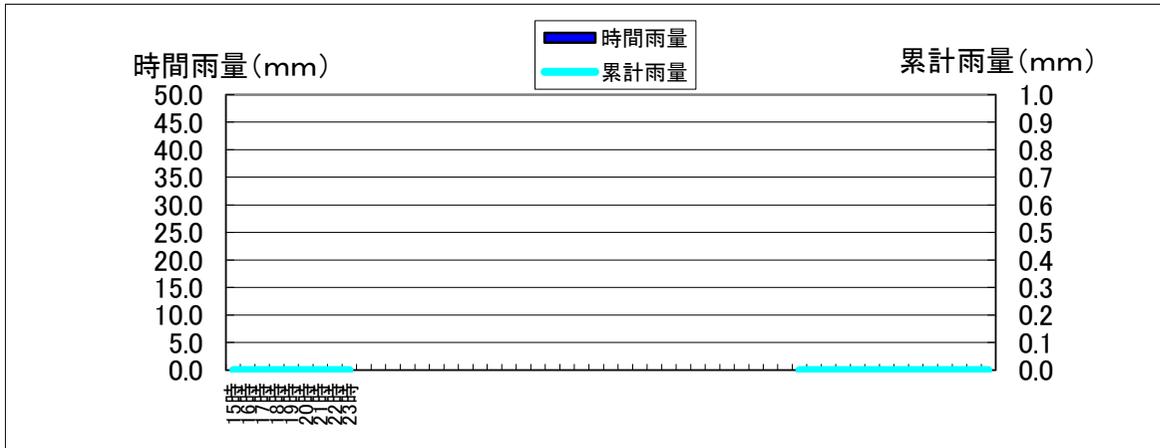
降雨の状況(岩見ダム流域平均雨量)

降雨の状況は、最大時間雨量0.0mm、累計雨量は0.0mmとなり、岩見ダムにおける最大流入量は31.29m³/sまで上昇しました。
