# 岩見ダムの洪水調節効果【秋田県】（速報）

別紙

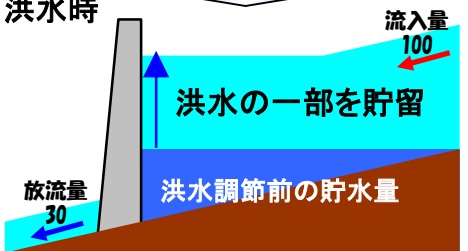
洪水時

洪水時に、例えば100流れている水のうち70をダムに貯め、ダム下流には30だけ流します。

このイメージでは、ダム下流河川に流れる水量は30%になり、洪水被害を軽減します。

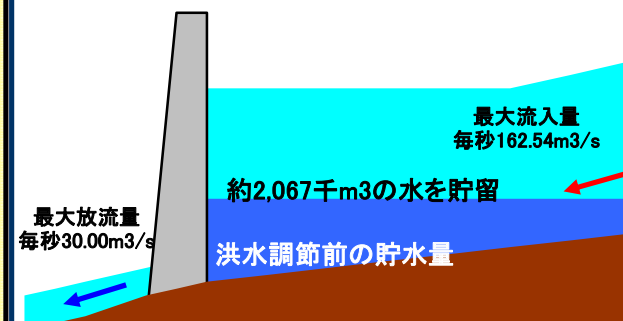
## 岩見ダム 出水前・後の貯水状況

岩見ダムでは、4月26～27日、前線による出水のため洪水調節を行いました。  
約2,067千m³の洪水をダムに貯留し、ダム下流の岩見川に流れる水量を少なくしました。

洪水調節の結果、洪水調節量として132.64m<sup>3</sup>/s、約2,067千m<sup>3</sup>の水をダムに貯留し、岩見川 柳町水位観測局付近で73cm、河川水位を下げることができました。

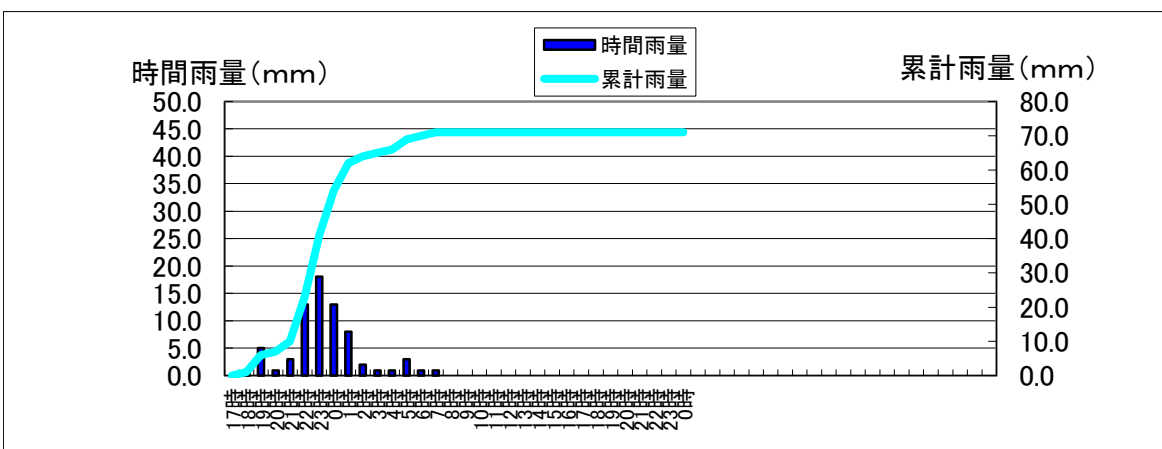
## 降雨の状況(岩見ダム流域平均雨量)

降雨の状況は、最大時間雨量18.0mm、累計雨量は71.0mmとなり、岩見ダムにおける最大流入量は162.54m<sup>3</sup>/sまで上昇しました。
