# 岩見ダムの洪水調節効果【秋田県】（速報）

別紙

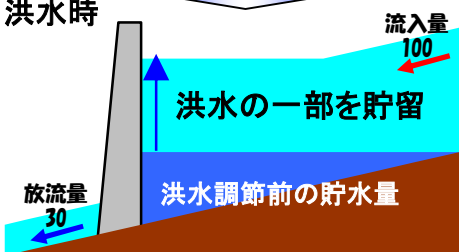
洪水時

洪水時に、例えば100流れている水のうち70をダムに貯め、ダム下流には30だけ流します。

このイメージでは、ダム下流河川に流れる水量は30%になり、洪水被害を軽減します。

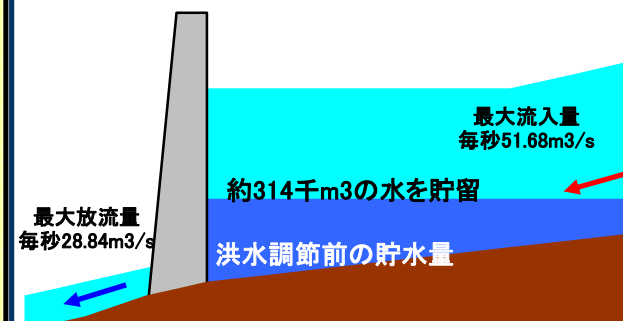
## 岩見ダム 出水前・後の貯水状況

岩見ダムでは、6月28日、前線(低気圧)による出水のため洪水調節を行いました。約314千m³の洪水をダムに貯留し、ダム下流の岩見川に流れる水量を少なくしました。

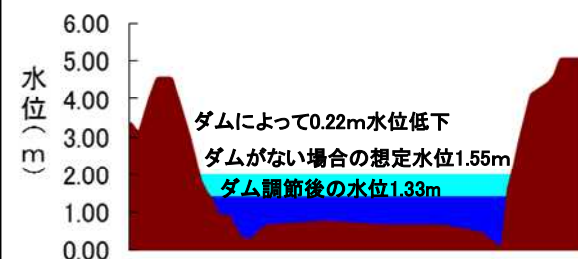
## 岩見川 柳町水位観測局 水位状況

洪水調節の結果、洪水調節量として34.53m<sup>3</sup>/s、約314千m<sup>3</sup>の水をダムに貯留し、岩見川 柳町水位観測局付近で22cm、河川水位を下げることができました。

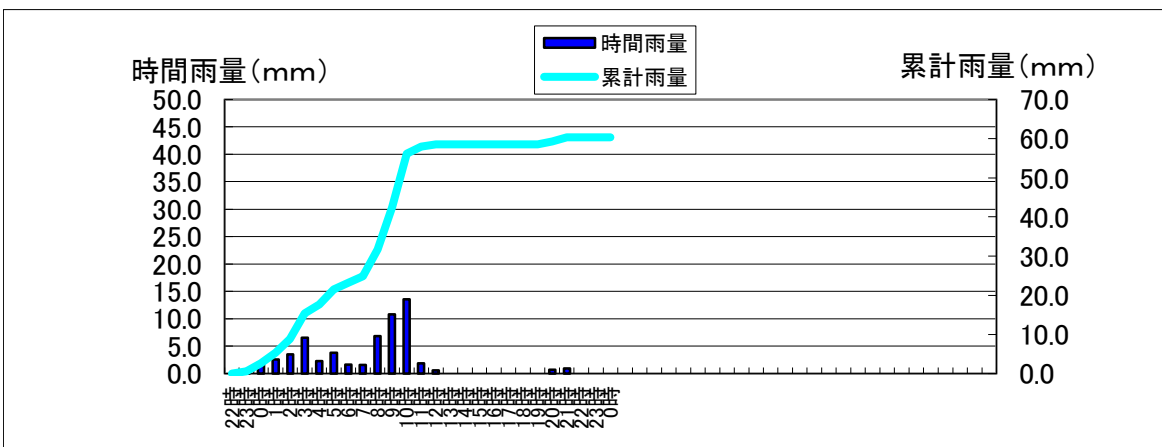
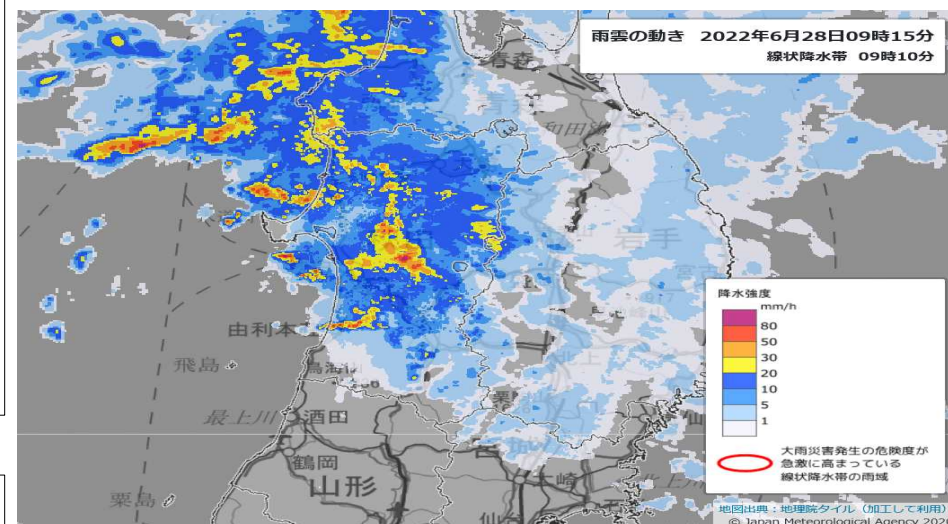
## 降雨の状況(岩見ダム流域平均雨量)

降雨の状況は、最大時間雨量13.6mm、累計雨量は58.6mmとなり、岩見ダムにおける最大流入量は51.68m<sup>3</sup>/sまで上昇しました。
