# 岩見ダムの洪水調節効果【秋田県】（速報）

## ダムの洪水調節機能(イメージ)

別紙

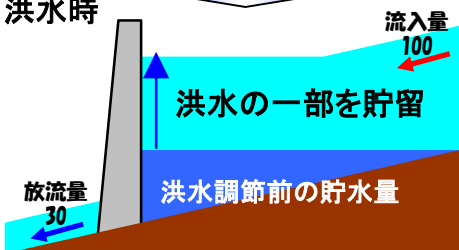
洪水時

洪水時に、例えば100流れている水のうち70をダムに貯め、ダム下流には30だけ流します。

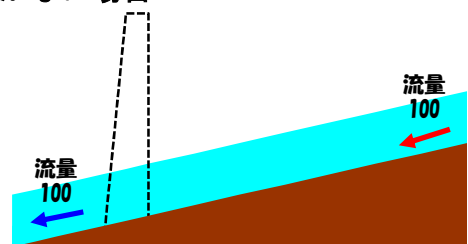
ダムがない場合

流れている100の水は、そのまま下流に流れていきます。

このイメージでは、ダム下流河川に流れる水量は30%になり、洪水被害を軽減します。

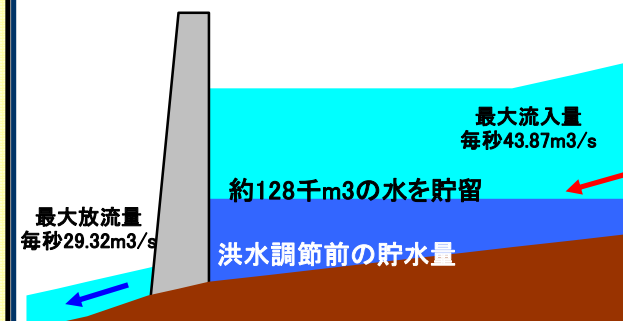
## 岩見ダム 出水前・後の貯水状況

岩見ダムでは、7月1日、前線(低気圧)による出水のため洪水調節を行いました。約128千m3の洪水をダムに貯留し、ダム下流の岩見川に流れる水量を少なくしました。

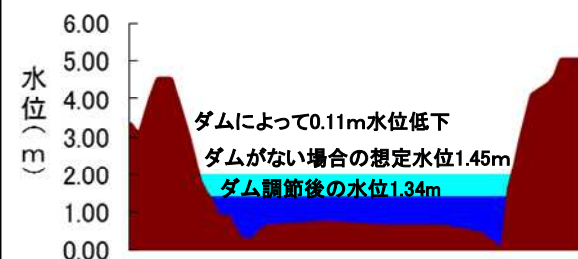
## 岩見川 柳町水位観測局 水位状況

洪水調節の結果、洪水調節量として14.62m<sup>3</sup>/s、約128千m<sup>3</sup>の水をダムに貯留し、岩見川 柳町水位観測局付近で11cm、河川水位を下げることができました。

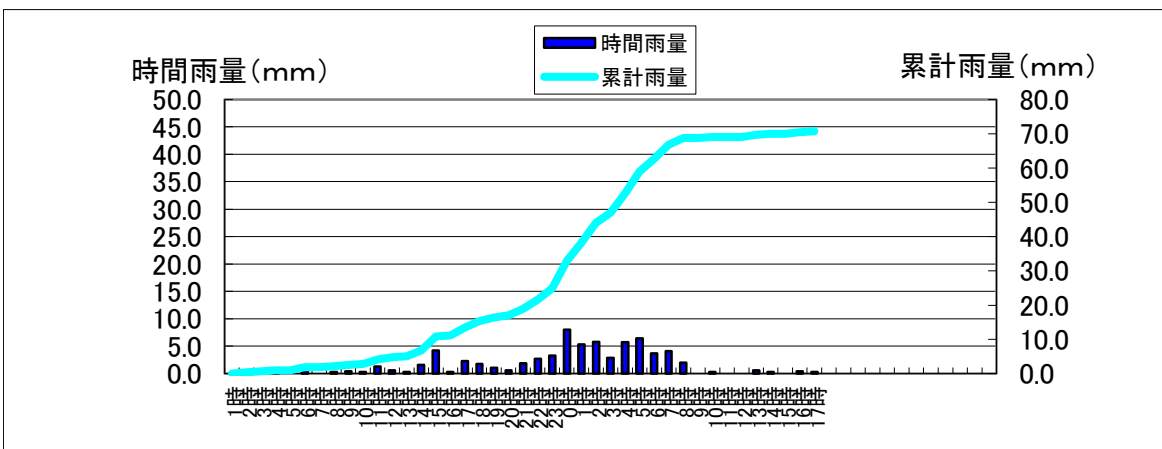
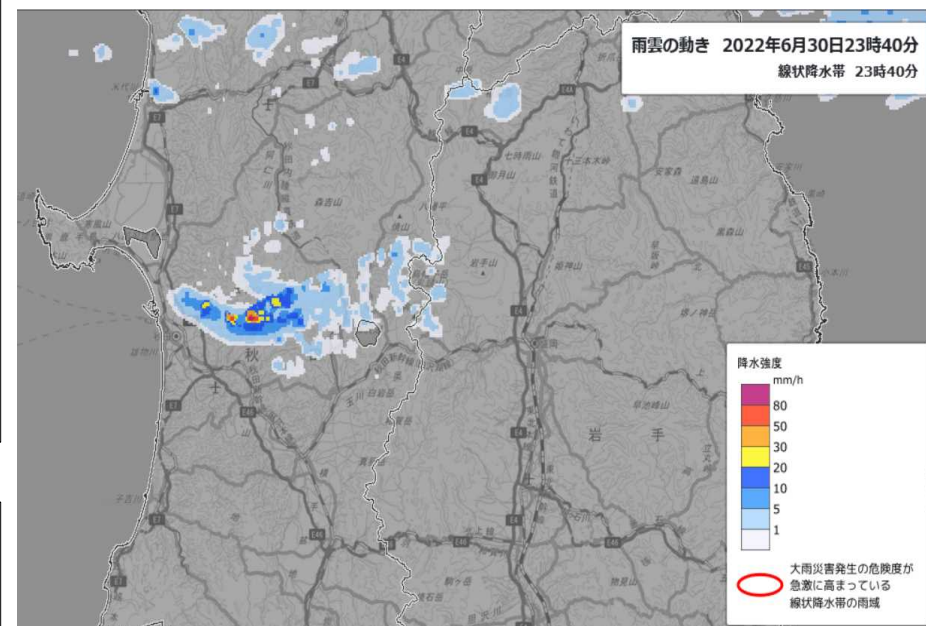
## 降雨の状況(岩見ダム流域平均雨量)

降雨の状況は、最大時間雨量8.0mm、累計雨量は69.1mmとなり、岩見ダムにおける最大流入量は43.87m<sup>3</sup>/sまで上昇しました。
