# 岩見ダムの洪水調節効果【秋田県】（速報）

岩見ダムでは8月10日、前線（低気圧）による出水のため洪水調節を行いました。

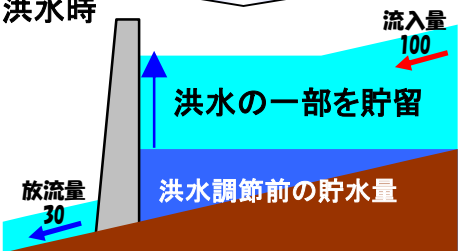
洪水時

洪水時に、例えば100流れている水のうち70をダムに貯め、ダム下流には30だけ流します。

このイメージでは、ダム下流河川に流れる水量は30%になり、洪水被害を軽減します。

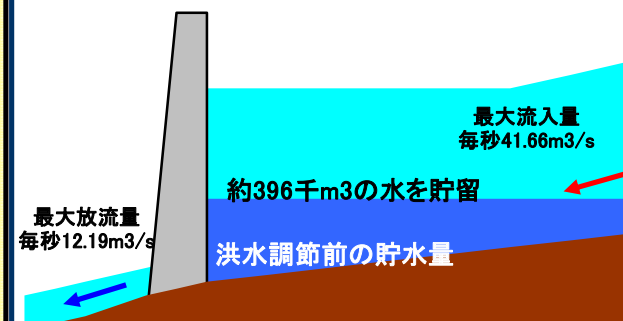
## 岩見ダム 出水前・後の貯水状況

岩見ダムでは、8月10日、前線(低気圧)による出水のため洪水調節を行いました。約396千m³の洪水をダムに貯留し、ダム下流の岩見川に流れる水量を少なくしました。

洪水調節の結果、洪水調節量として29.63m<sup>3</sup>/s、約396千m<sup>3</sup>の水をダムに貯留し、岩見川 柳町水位観測局付近で23cm、河川水位を下げる事ができました。

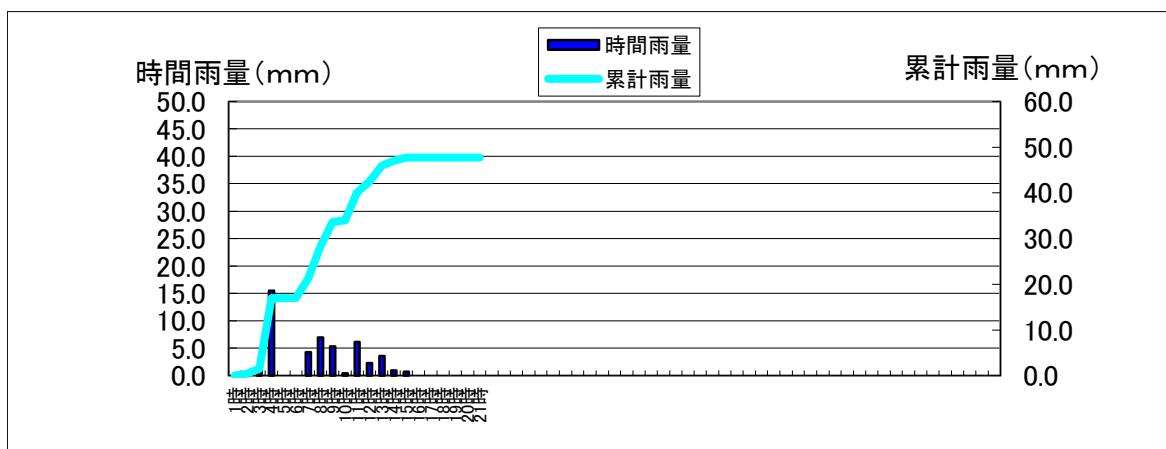
## 降雨の状況(岩見ダム流域平均雨量)

降雨の状況は、最大時間雨量15.5mm、累計雨量は47.7mmとなり、岩見ダムにおける最大流入量は41.66m<sup>3</sup>/sまで上昇しました。
