# 旭川ダムの洪水調節効果【秋田県】（速報）

別紙

## 概況

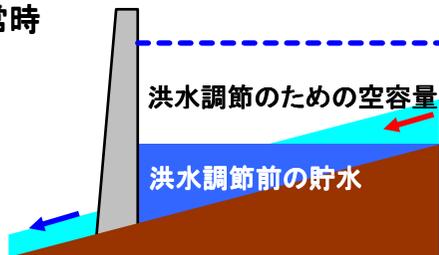
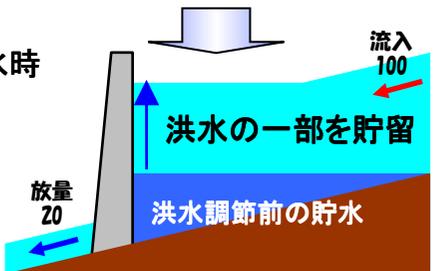
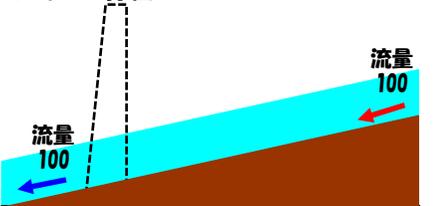
## ダムの洪水調節機能(イメージ)

平常時

洪水時

ダムがない場合

流れている100の水は、そのまま下流に流れていきます。

このイメージでは、ダム下流河川に流れる水量は1/5になり、洪水被害を軽減します。

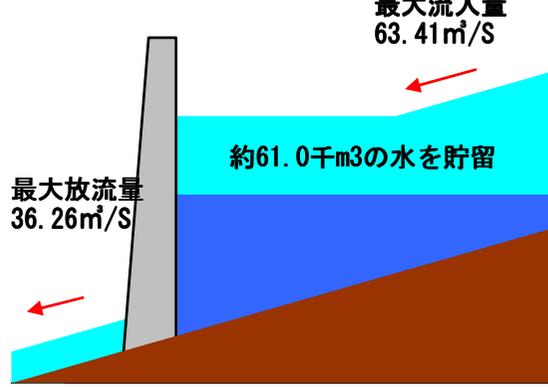
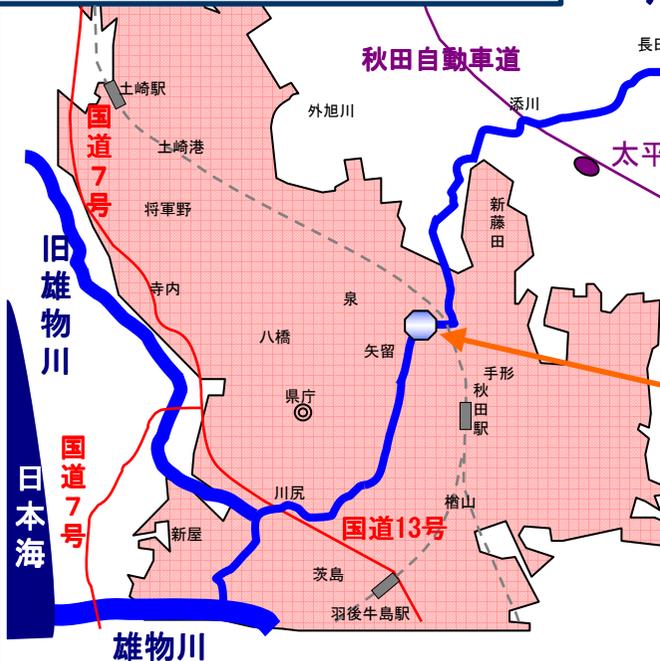
## 旭川ダム 出水前・後の貯水状況

旭川ダムでは、8月12日の「前線(低気圧)による出水」のため、洪水調節を行いました。約61千m3の洪水をダムに貯留し、ダム下流の旭川に流れる水量を少なくしました。

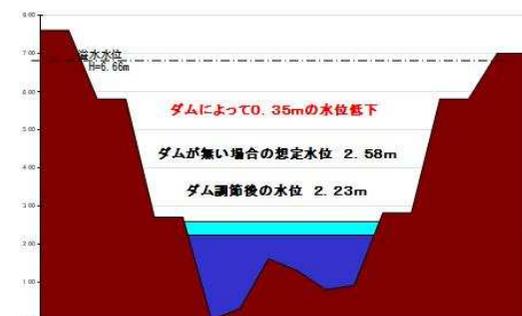
中島水位局 水位状況 (R4. 8. 12)

旭川ダムでは8月12日の「前線（低気圧）による出水」のため、洪水調節を行いました。  
 降雨の状況は、流域平均の最大時間雨量27mm、累計雨量106mmとなり、旭川ダムにおける最大流入量は63.41m<sup>3</sup>/sまで上昇しました。  
 洪水調節の結果、約61.0千m<sup>3</sup>の水をダムに貯留し、旭川の水位を35cm下げることができました。
