# 岩見ダムの洪水調節効果【秋田県】（速報）

## ダムの洪水調節機能(イメージ)

別紙

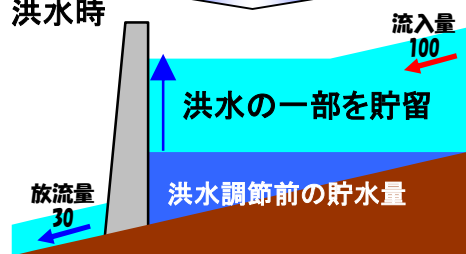
洪水時

洪水時に、例えば100流れている水のうち70をダムに貯め、ダム下流には30だけ流します。

このイメージでは、ダム下流河川に流れる水量は30%になり、洪水被害を軽減します。

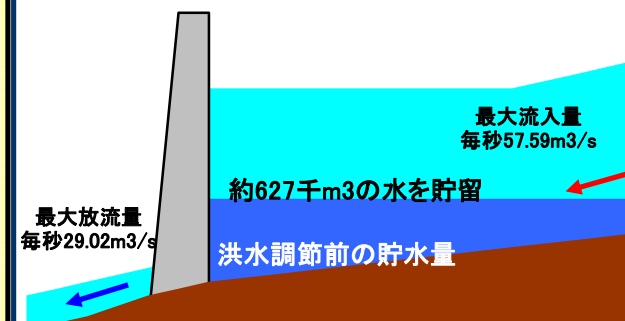
## 岩見ダム 出水前・後の貯水状況

岩見ダムでは、8月12～13日、前線(低気圧)による出水のため洪水調節を行いました。約627千m3の洪水をダムに貯留し、ダム下流の岩見川に流れる水量を少なくしました。

洪水調節の結果、洪水調節量として29.33m<sup>3</sup>/s、約627千m<sup>3</sup>の水をダムに貯留し、岩見川 柳町水位観測局付近で18cm、河川水位を下げることができました。

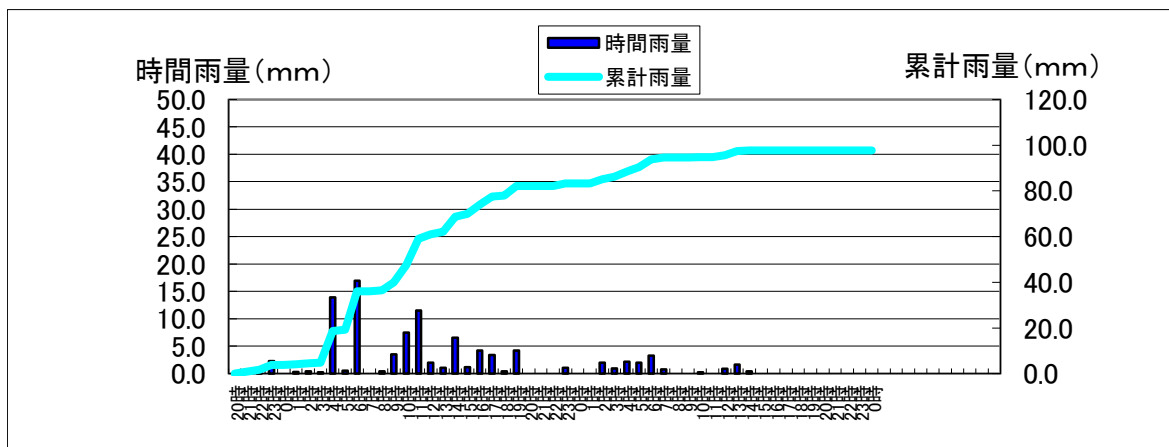
## 降雨の状況(岩見ダム流域平均雨量)

降雨の状況は、最大時間雨量16.9mm、累計雨量は83.2mmとなり、岩見ダムにおける最大流入量は57.59m<sup>3</sup>/sまで上昇しました。
