# 岩見ダムの洪水調節効果【秋田県】（速報）

別紙

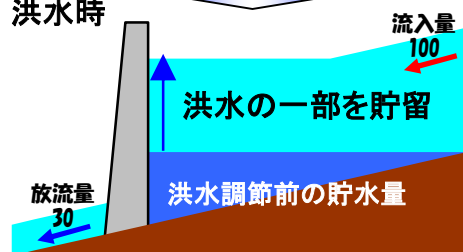
洪水時

洪水時に、例えば100流れている水のうち70をダムに貯め、ダム下流には30だけ流します。

このイメージでは、ダム下流河川に流れる水量は30%になり、洪水被害を軽減します。

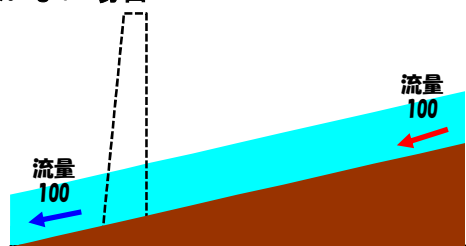
ダムがない場合

流れている100の水は、そのまま下流に流れていきます。

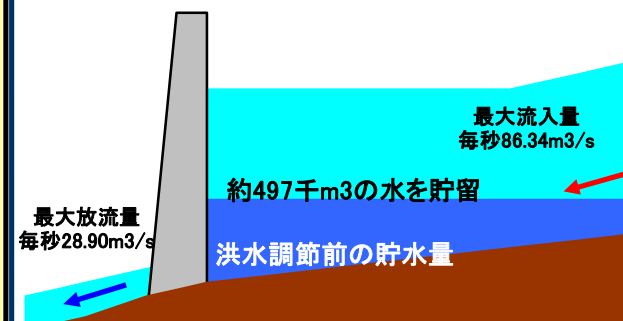
## 岩見ダム 出水前・後の貯水状況

岩見ダムでは、8月15～16日、前線(低気圧)による出水のため洪水調節を行いました。約497千m³の洪水をダムに貯留し、ダム下流の岩見川に流れる水量を少なくしました。

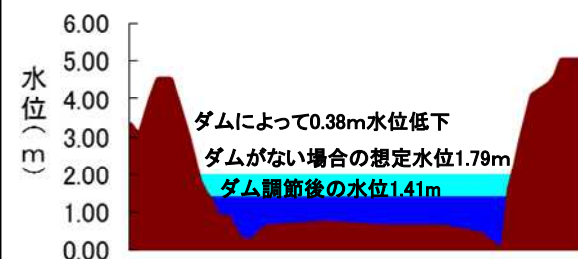
## 岩見川 柳町水位観測局 水位状況

洪水調節の結果、洪水調節量として57.83m<sup>3</sup>/s、約497千m<sup>3</sup>の水をダムに貯留し、岩見川 柳町水位観測局付近で38cm、河川水位を下げることができました。

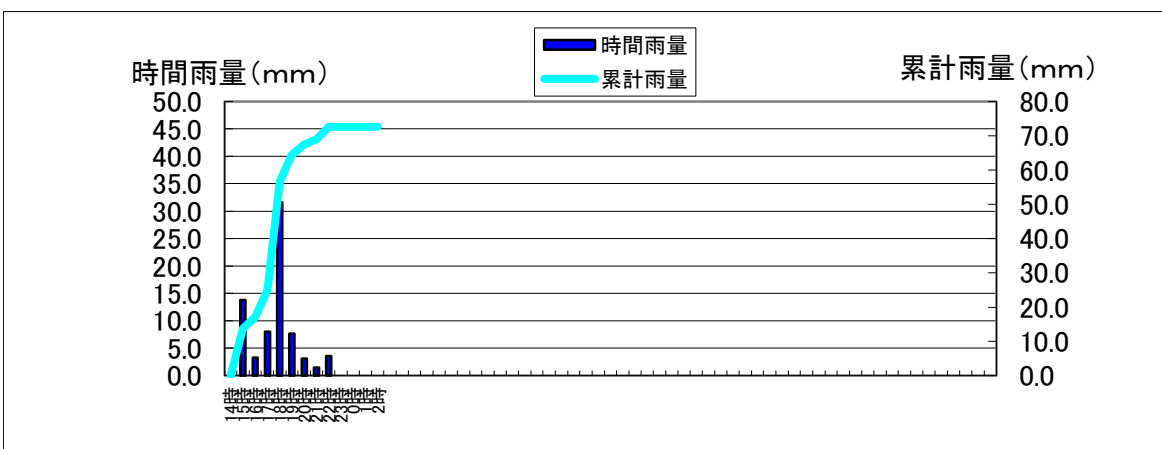
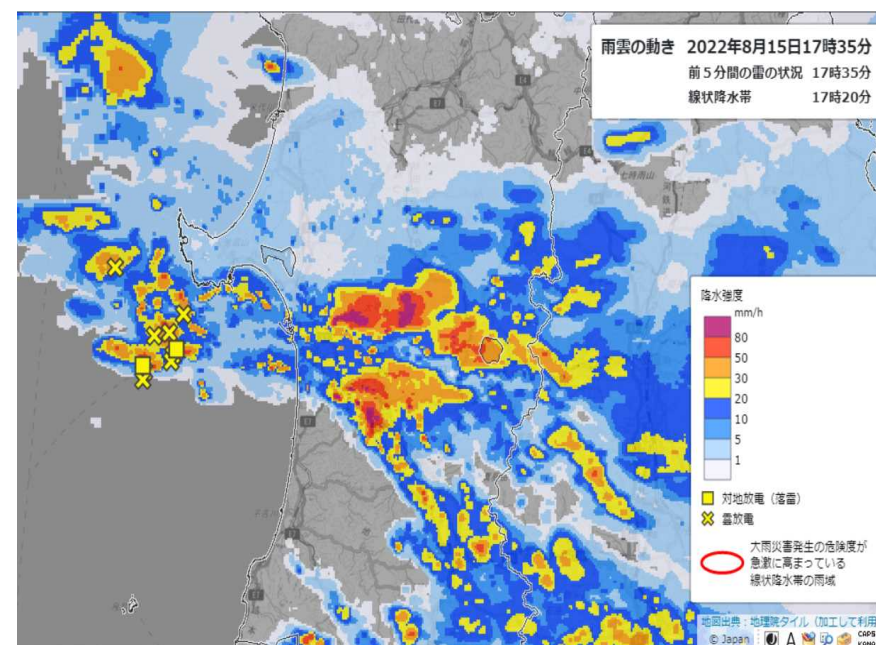
降雨の状況は、最大時間雨量31.6mm、累計雨量は72.6mmとなり、岩見ダムにおける最大流入量は86.34m<sup>3</sup>/sまで上昇しました。

## 降雨の状況(岩見ダム流域平均雨量)

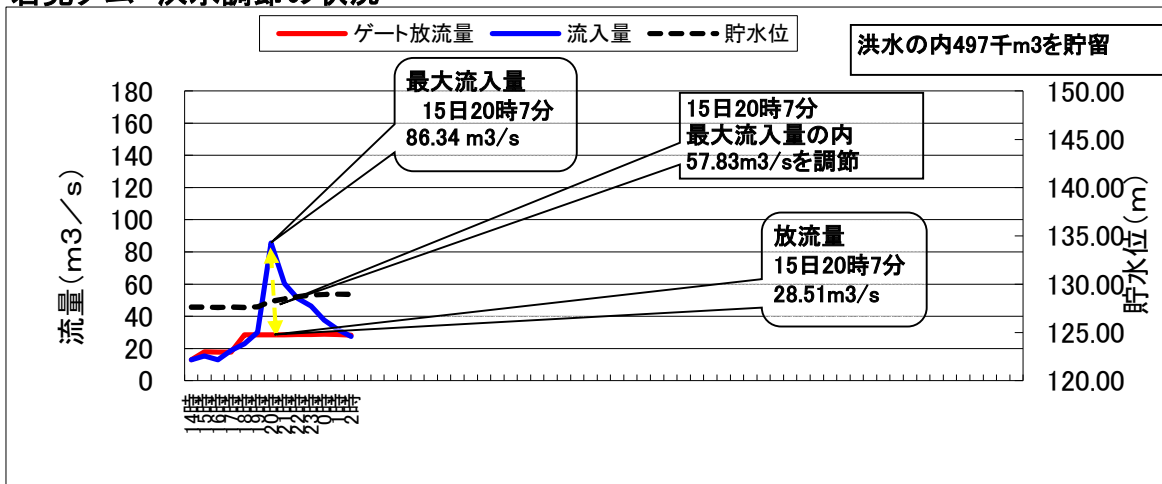
## 岩見ダム 洪水調節の状況
