## 旭川ダムの洪水調節効果【秋田県】（速報）

# 旭川ダムの洪水調節効果【秋田県】（速報）

## 概況

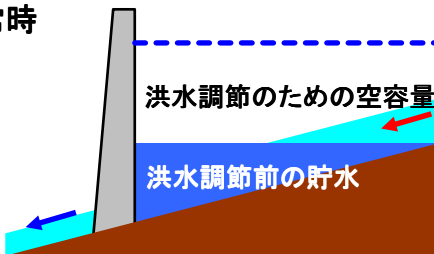
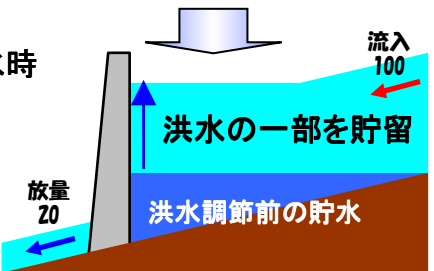
**ダムの洪水調節機能(イメージ)**

流れている100の水は、そのまま下流に流れていきます。

このイメージでは、ダム下流河川に流れる水量は1/5になり、洪水被害を軽減します。

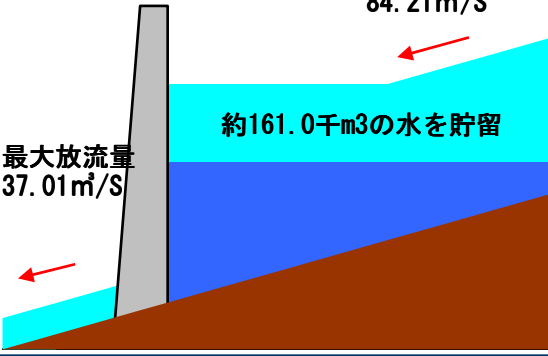
旭川ダム 出水前・後の貯水状況

**最大流入量**  
**84.21m³/S**

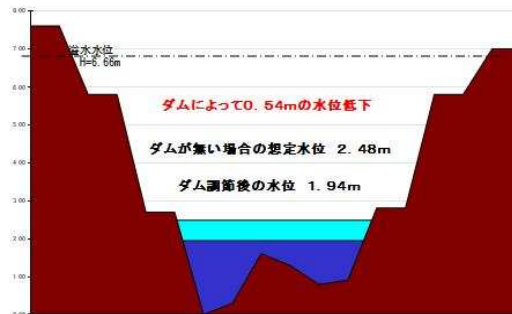
中島水位局 水位状況 (R 4. 8. 16)

旭川ダムでは、8月16日の「前線(低気圧)による出水」のため、洪水調節を行いました。約161千m3の洪水をダムに貯留し、ダム下流の旭川に流れる水量を少なくしました。

洪水調節の結果、約161.0千m<sup>3</sup>の水をダムに貯留し、旭川の水位を54cm下げることができました。

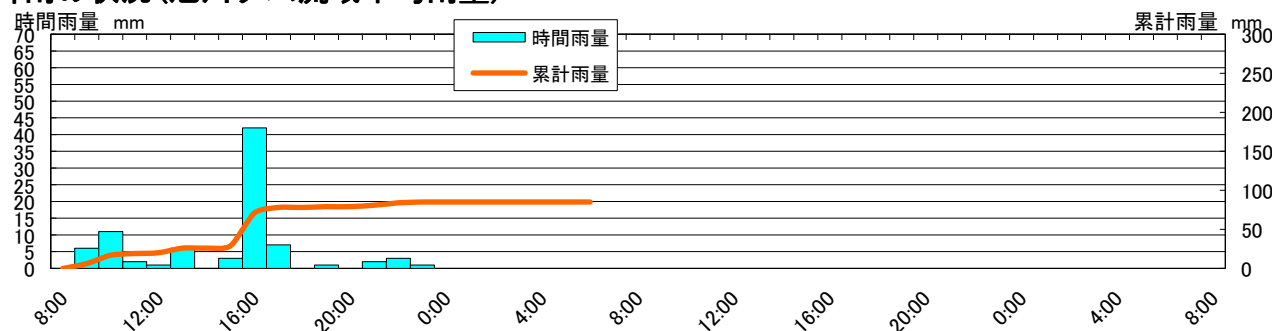
## 降雨の状況(旭川ダム流域平均雨量)

降雨の状況は、流域平均の最大時間雨量42mm、累計雨量85mmとなり、旭川ダムにおける最大流入量は84.21m<sup>3</sup>/sまで上昇しました。
