# 岩見ダムの洪水調節効果【秋田県】（速報）

## ダムの洪水調節機能(イメージ)

岩見ダムでは8月18日、前線（低気圧）による出水のため洪水調節を行いました。

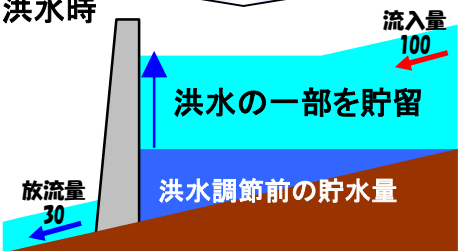
洪水時

洪水時に、例えば100流れている水のうち70をダムに貯め、ダム下流には30だけ流します。

このイメージでは、ダム下流河川に流れる水量は30%になり、洪水被害を軽減します。

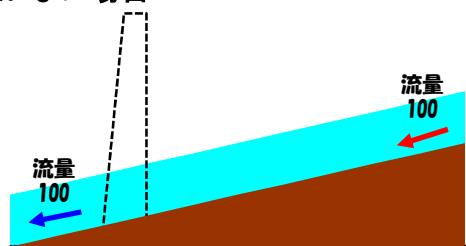
ダムがない場合

流れている100の水は、そのまま下流に流れていきます。

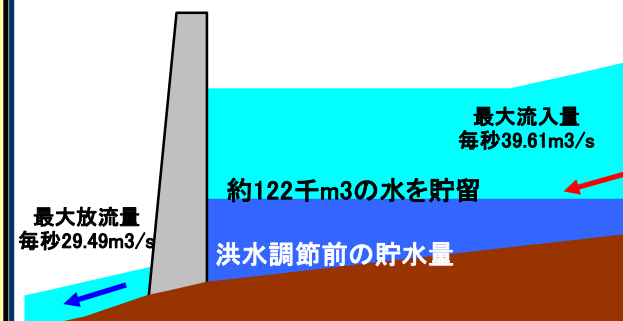
## 岩見ダム 出水前・後の貯水状況

岩見ダムでは、8月18日、前線(低気圧)による出水のため洪水調節を行いました。約122千m3の洪水をダムに貯留し、ダム下流の岩見川に流れる水量を少なくしました。

洪水調節の結果、洪水調節量として10.36m<sup>3</sup>/s、約122千m<sup>3</sup>の水をダムに貯留し、岩見川 柳町水位観測局付近で8cm、河川水位を下げることができました。

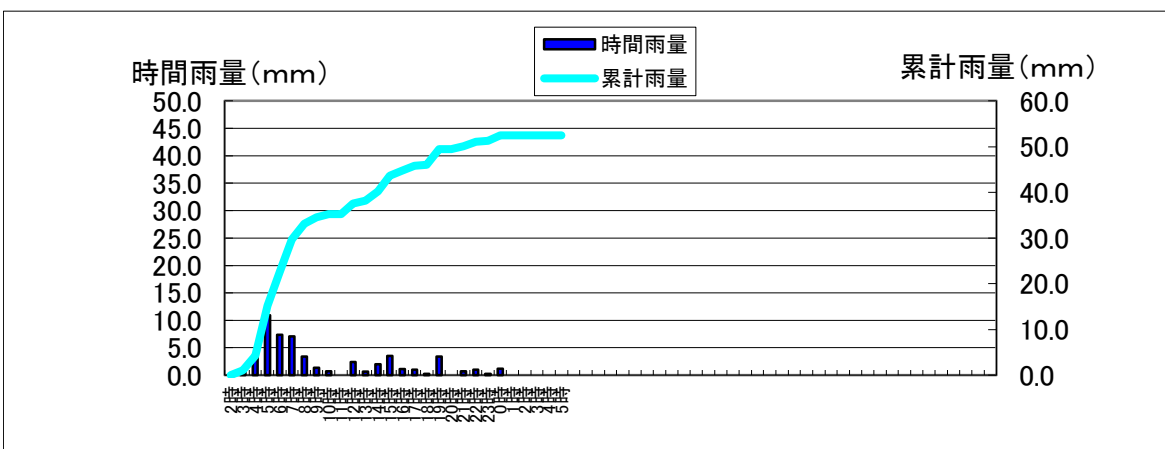
## 降雨の状況(岩見ダム流域平均雨量)

降雨の状況は、最大時間雨量10.9mm、累計雨量は49.4mmとなり、岩見ダムにおける最大流入量は39.61m<sup>3</sup>/sまで上昇しました。
