# 岩見ダムの洪水調節効果【秋田県】（速報）

## ダムの洪水調節機能(イメージ)

岩見ダムでは8月31日、前線（低気圧）による出水のため洪水調節を行いました。

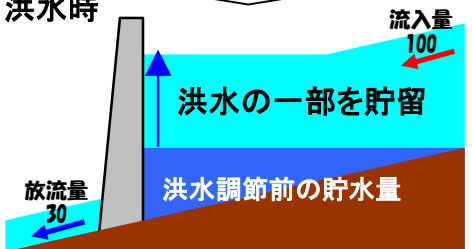
洪水時

洪水時に、例えば100流れている水のうち70をダムに貯め、ダム下流には30だけ流します。

このイメージでは、ダム下流河川に流れる水量は30%になり、洪水被害を軽減します。

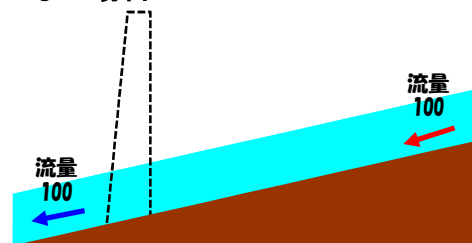
ダムがない場合

流れている100の水は、そのまま下流に流れていきます。

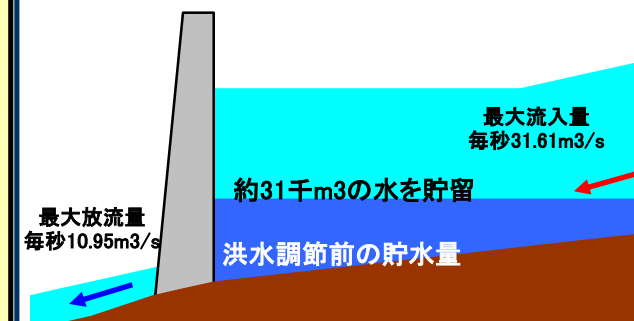
岩見ダム 出水前・後の貯水状況

岩見ダムでは、8月31日、前線（低気圧）による出水のため洪水調節を行いました。約31千m³の洪水をダムに貯留し、ダム下流の岩見川に流れる水量を少なくしました。

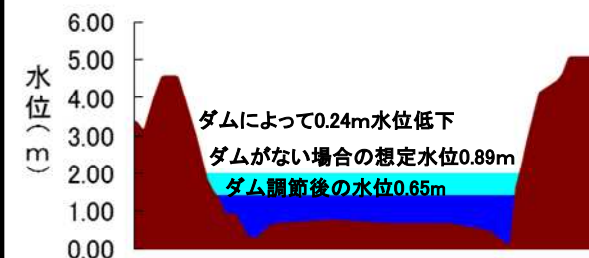
岩見川 柳町水位観測局 水位状況

洪水調節の結果、洪水調節量として20.75m<sup>3</sup>/s、約31千m<sup>3</sup>の水をダムに貯留し、岩見川 柳町水位観測局付近で24cm、河川水位を下げる事ができました。

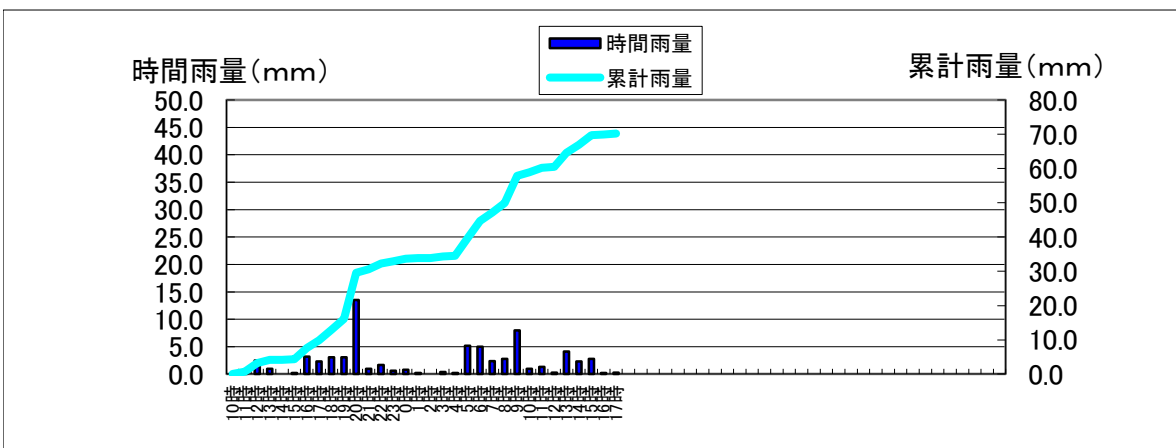
## 降雨の状況(岩見ダム流域平均雨量)

降雨の状況は、最大時間雨量13.5mm、累計雨量は32.9mmとなり、岩見ダムにおける最大流入量は31.61m<sup>3</sup>/sまで上昇しました。
