# 岩見ダムの洪水調節効果【秋田県】（速報）

別紙

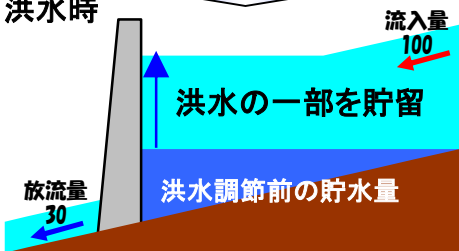
洪水時

洪水時に、例えば100流れている水のうち70をダムに貯め、ダム下流には30だけ流します。

このイメージでは、ダム下流河川に流れる水量は30%になり、洪水被害を軽減します。

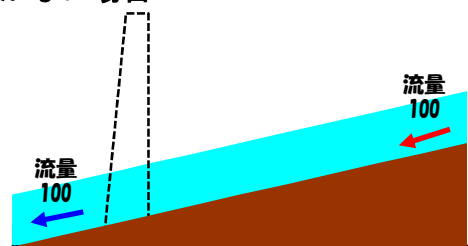
ダムがない場合

流れている100の水は、そのまま下流に流れていきます。

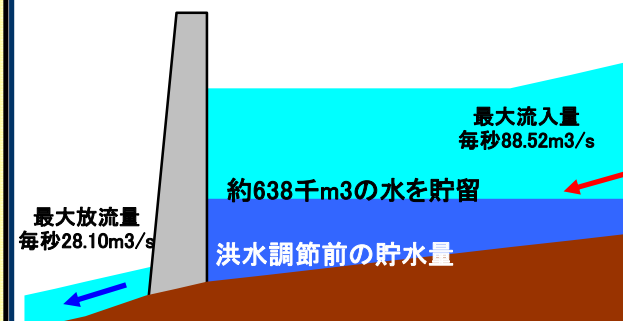
## 岩見ダム 出水前・後の貯水状況

岩見ダムでは、8月3日、前線（低気圧）による出水のため洪水調節を行いました。  
約638千m3の洪水をダムに貯留し、ダム下流の岩見川に流れる水量を少なくしました。

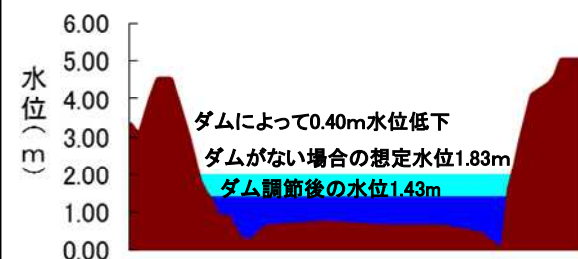
## 岩見川 柳町水位観測局 水位状況

洪水調節の結果、洪水調節量として62.75m<sup>3</sup>/s、約638千m<sup>3</sup>の水をダムに貯留し、岩見川 柳町水位観測局付近で40cm、河川水位を下げることができました。

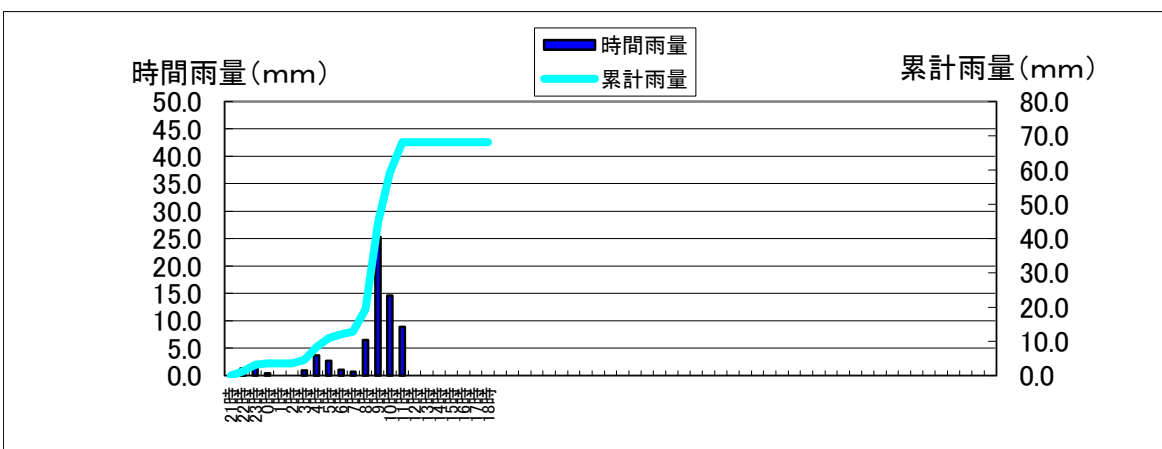
## 降雨の状況(岩見ダム流域平均雨量)

降雨の状況は、最大時間雨量25.3mm、累計雨量は68.1mmとなり、岩見ダムにおける最大流入量は88.52m<sup>3</sup>/sまで上昇しました。
