# 岩見ダムの洪水調節効果【秋田県】（速報）

## ダムの洪水調節機能(イメージ)

別紙

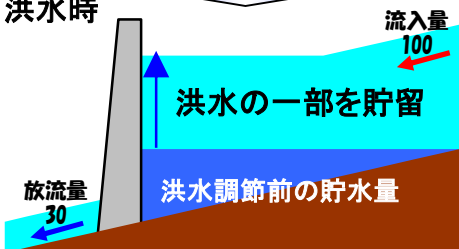
洪水時

洪水時に、例えば100流れている水のうち70をダムに貯め、ダム下流には30だけ流します。

このイメージでは、ダム下流河川に流れる水量は30%になり、洪水被害を軽減します。

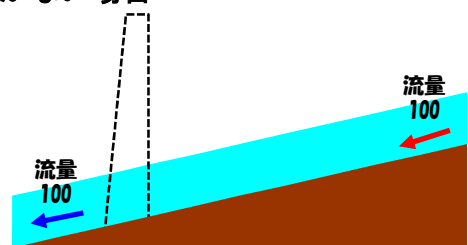
ダムがない場合

流れている100の水は、そのまま下流に流れていきます。

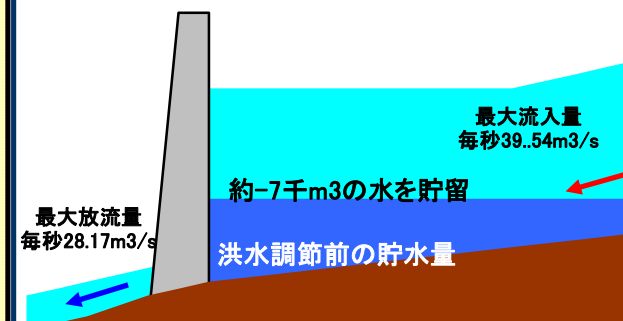
## 岩見ダム 出水前・後の貯水状況

岩見ダムでは、8月9～10日、前線(低気圧)による出水のため洪水調節を行いました。約7千m³の洪水をダムに貯留し、ダム下流の岩見川に流れる水量を少なくしました。

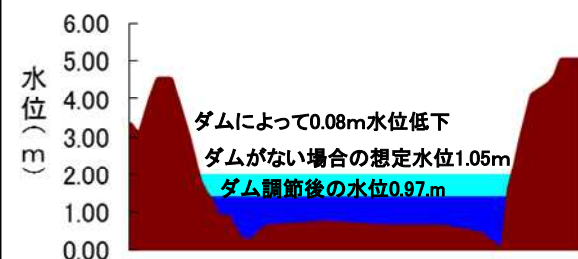
## 岩見川 柳町水位観測局 水位状況

洪水調節の結果、洪水調節量として11.49m<sup>3</sup>/s、約7千m<sup>3</sup>の水をダムに貯留し、岩見川 柳町水位観測局付近で8cm、河川水位を下げることができました。

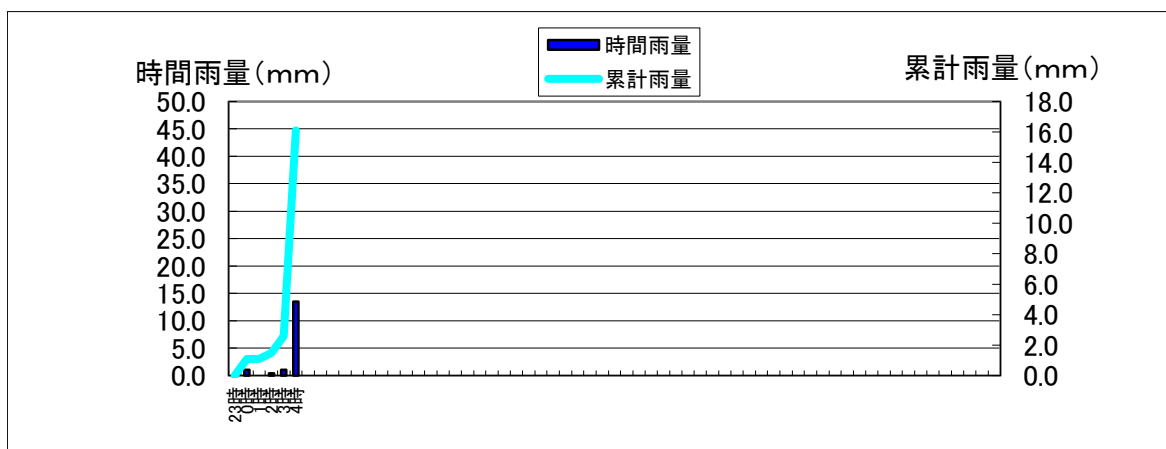
## 降雨の状況(岩見ダム流域平均雨量)

降雨の状況は、最大時間雨量1.1mm、累計雨量は1.1mmとなり、岩見ダムにおける最大流入量は39.54m<sup>3</sup>/sまで上昇しました。
