# 岩見ダムの洪水調節効果【秋田県】（速報）

別紙

岩見ダムでは4月16日、前線（低気圧）による出水のため洪水調節を行いました。

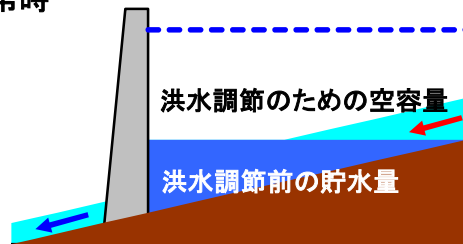
平常時

洪水時に、例えば100流れている水のうち70をダムに貯め、ダム下流には30だけ流します。

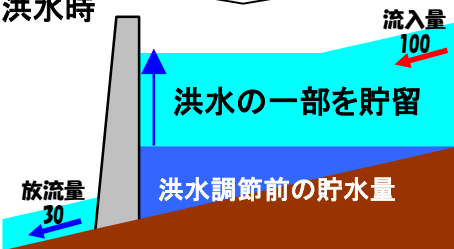
洪水時

このイメージでは、ダム下流河川に流れる水量は30%になり、洪水被害を軽減します。

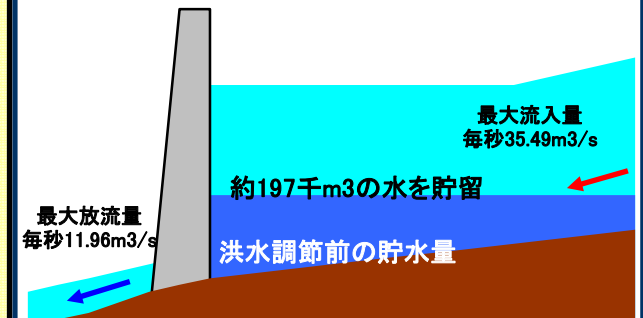
## 岩見ダム 出水前・後の貯水状況

岩見ダムでは、4月16日、前線（低気圧）による出水のため洪水調節を行いました。約197千m³の洪水をダムに貯留し、ダム下流の岩見川に流れる水量を少なくしました。

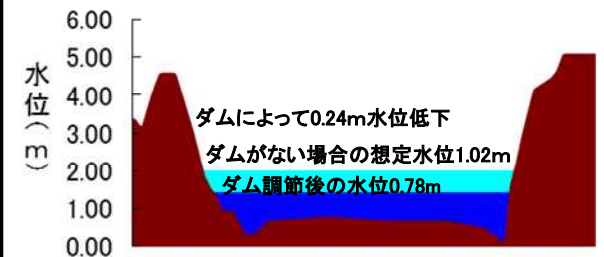
## 岩見川 柳町水位観測局 水位状況

洪水調節の結果、洪水調節量として23.59m<sup>3</sup>/s、約197千m<sup>3</sup>の水をダムに貯留し、岩見川 柳町水位観測局付近で24cm、河川水位を下げることができました。

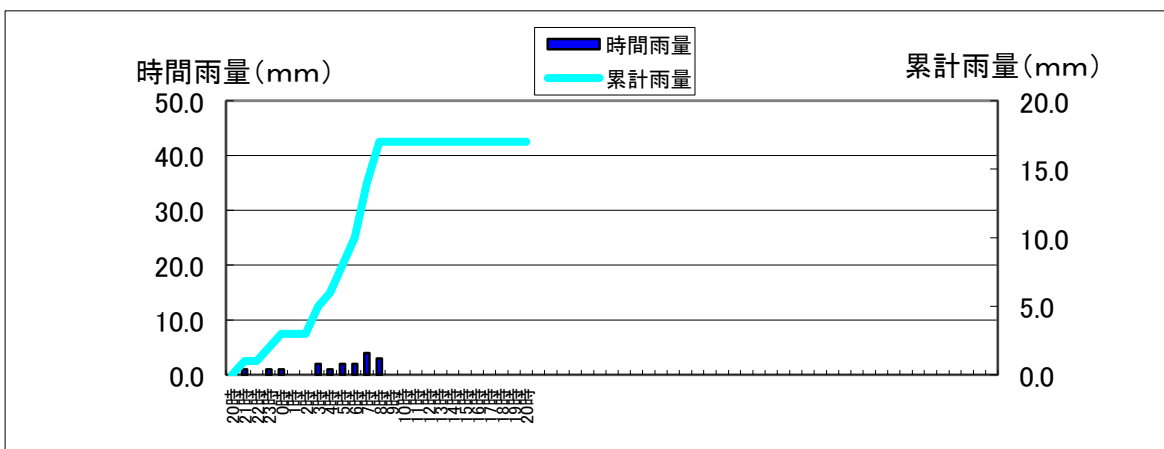
降雨の状況(岩見ダム流域平均雨量)

降雨の状況は、最大時間雨量4.0mm、累計雨量は17.0mmとなり、岩見ダムにおける最大流入量は35.49m<sup>3</sup>/sまで上昇しました。
