# 岩見ダムの洪水調節効果【秋田県】（速報）

別紙

岩見ダムでは4月7日、前線（低気圧）による出水のため洪水調節を行いました。

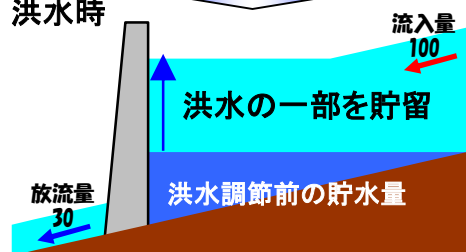
洪水時

洪水時に、例えば100流れている水のうち70をダムに貯め、ダム下流には30だけ流します。

このイメージでは、ダム下流河川に流れる水量は30%になり、洪水被害を軽減します。

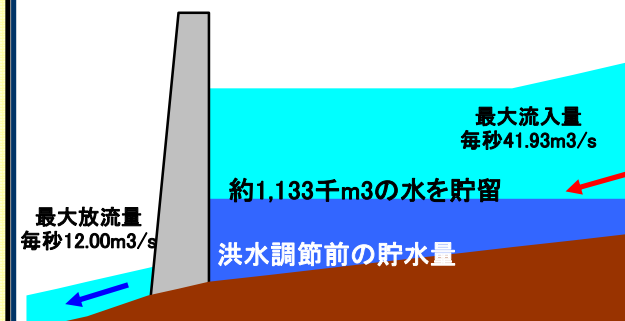
## 岩見ダム 出水前・後の貯水状況

岩見ダムでは、4月7日、前線(低気圧)による出水のため洪水調節を行いました。  
約1,133千m³の洪水をダムに貯留し、ダム下流の岩見川に流れる水量を少なくしました。

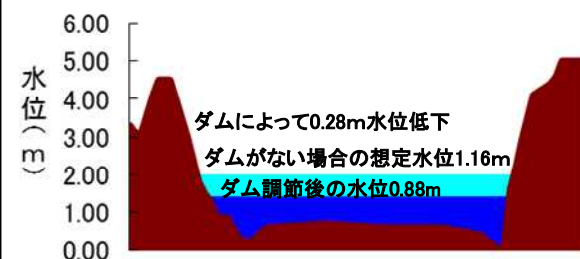
## 岩見川 柳町水位観測局 水位状況

洪水調節の結果、洪水調節量として30.10m<sup>3</sup>/s、約1,133千m<sup>3</sup>の水をダムに貯留し、岩見川 柳町水位観測局付近で28cm、河川水位を下げることができました。

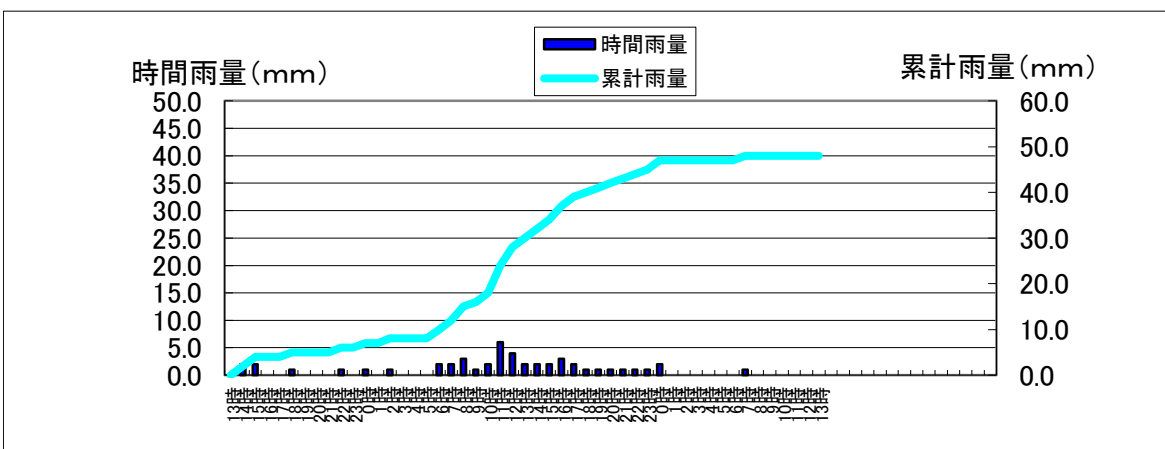
## 降雨の状況(岩見ダム流域平均雨量)

降雨の状況は、最大時間雨量6.0mm、累計雨量は44.0mmとなり、岩見ダムにおける最大流入量は41.93m<sup>3</sup>/sまで上昇しました。
