# 旭川ダムの洪水調節効果【秋田県】(速報)

別紙

## 概況

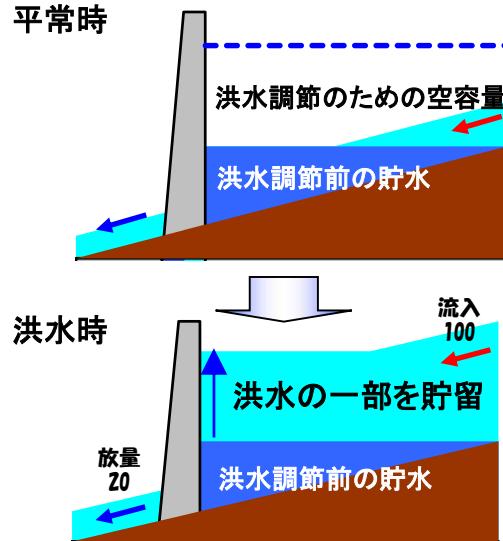
## ダムの洪水調節機能(イメージ)

ダムがない場合

流れている100の水は、そのまま下流に流れていきます。

このイメージでは、ダム下流河川に流れる水量は1/5になり、洪水被害を軽減します。

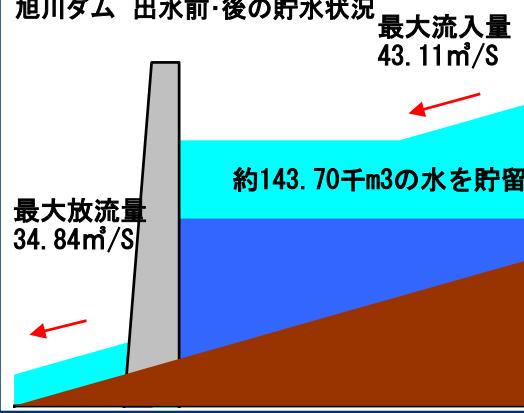
## 旭川ダム 出水前・後の貯水状況

旭川ダムでは、5月28日の「前線(低気圧)による出水」のため、洪水調節を行いました。約42.30千m³の洪水をダムに貯留し、ダム下流の旭川に流れる水量を少なくしました。

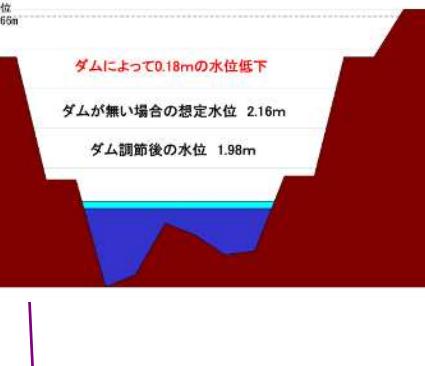
中島水位局 水位状況 (R5. 5. 29)

洪水調節の結果、約42.30千m<sup>3</sup>の水をダムに貯留し、旭川の水位を18cm下げることができました。

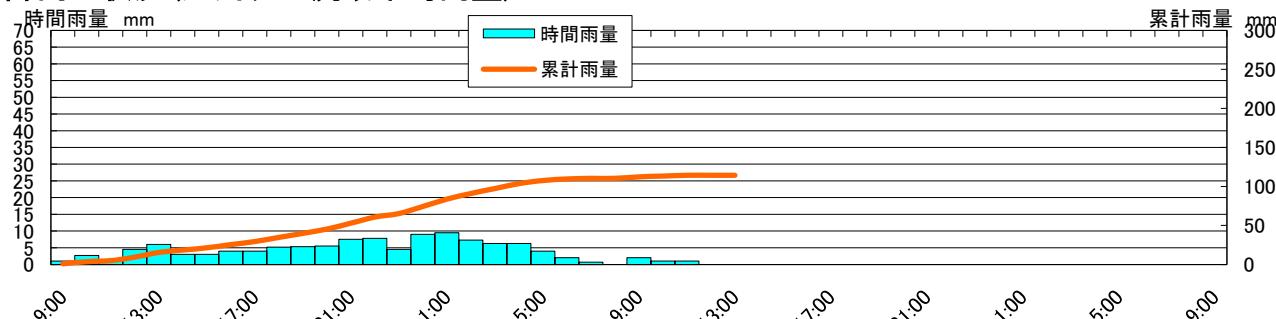
## 降雨の状況(旭川ダム流域平均雨量)

降雨の状況は、流域平均の最大時間雨量9.5mm、累計雨量は109.7mmとなり、旭川ダムにおける最大流入量は43.11m<sup>3</sup>/sまで上昇しました。

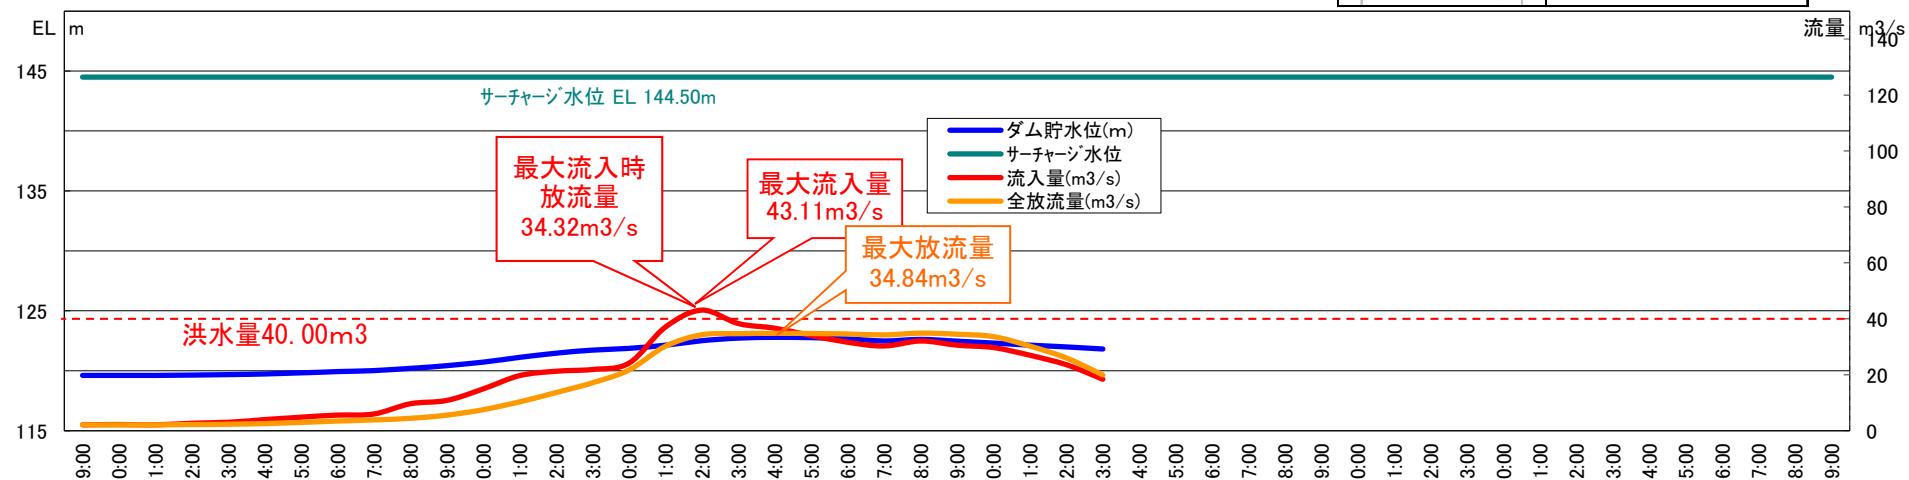
## 旭川ダム 洪水調節の状況

旭川ダムでは5月28日の「前線（低気圧）による出水」のため洪水調節を行いました。
