# 岩見ダムの洪水調節効果【秋田県】（速報）

岩見ダム状況写真

岩見ダムでは、10月16日、前線(低気圧)による出水のため洪水調節を行いました。約183千m³の洪水をダムに貯留し、ダム下流の岩見川に流れる水量を少なくしました。

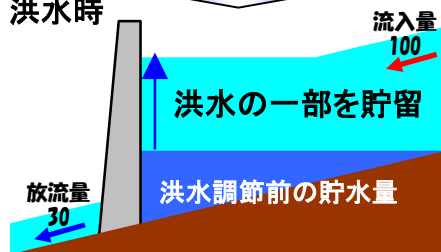
洪水時

洪水時に、例えば100流れている水のうち70をダムに貯め、ダム下流には30だけ流します。

このイメージでは、ダム下流河川に流れる水量は30%になり、洪水被害を軽減します。

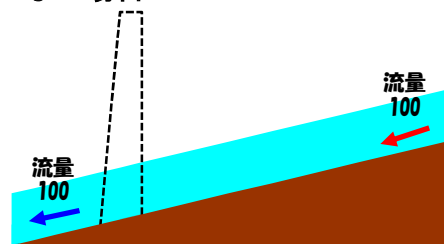
ダムがない場合

流れている100の水は、そのまま下流に流れていきます。

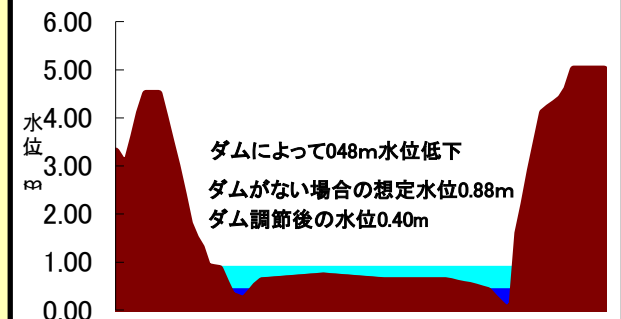
## 岩見川 柳町水位観測局 水位状況

洪水調節の結果、洪水調節量として39.30m<sup>3</sup>/s、約183千m<sup>3</sup>の水をダムに貯留し、岩見川 柳町水位観測局付近で48cm、河川水位を下げることができました。

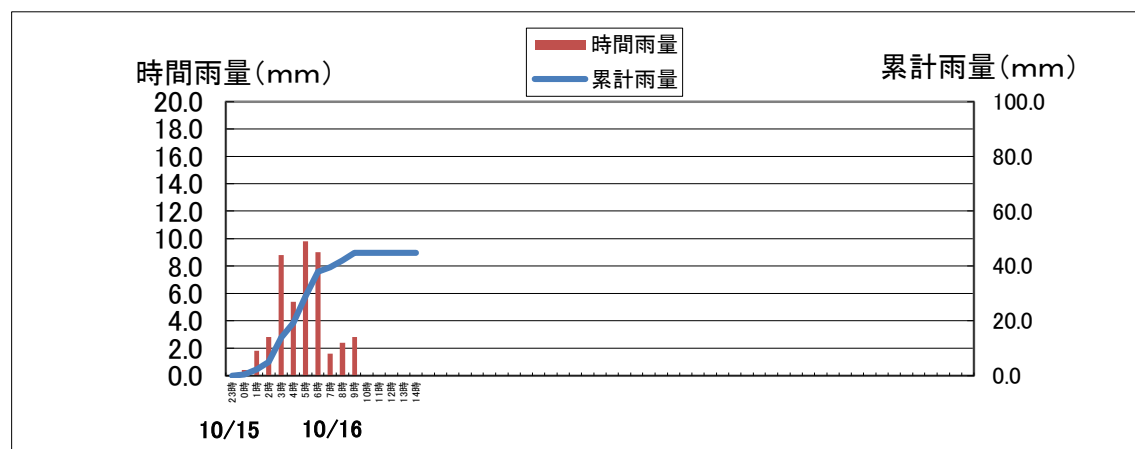
## 降雨の状況(岩見ダム流域平均雨量)

岩見ダムでは10月16日、雨量は44.8mmとなり、岩見ダムにおける最大流入量は39.63m<sup>3</sup>/sまで上昇しました。
