# 岩見ダムの洪水調節効果【秋田県】（速報）

## ダムの洪水調節機能(イメージ)

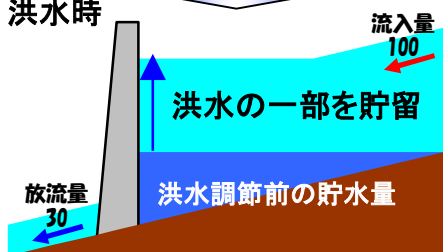
洪水時

洪水時に、例えば100流れている水のうち70をダムに貯め、ダム下流には30だけ流します。

このイメージでは、ダム下流河川に流れる水量は30%になり、洪水被害を軽減します。

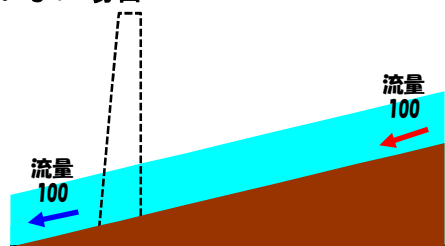
ダムがない場合

流れている100の水は、そのまま下流に流れていきます。

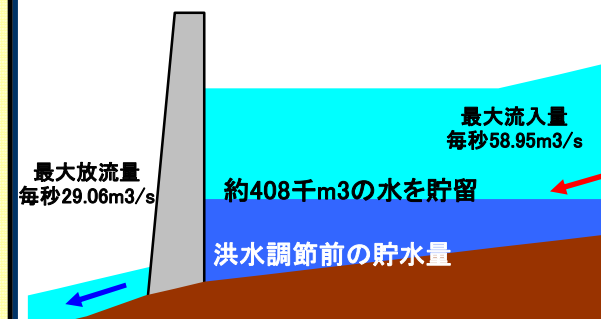
## 岩見ダム 出水前・後の貯水状況

岩見ダムでは、8月12日～8月13日、台風5号による出水のため洪水調節を行いました。約408千m<sup>3</sup>の洪水をダムに貯留し、ダム下流の岩見川に流れる水量を少なくしました。

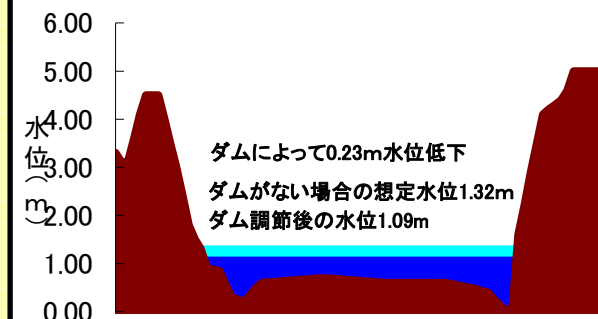
## 岩見川 柳町水位観測局 水位状況

岩見ダムでは8月12日～8月13日、雨量は103.1mmとなり、岩見ダムにおける最大流入量は58.95m<sup>3</sup>/sまで上昇しました。  
洪水調節の結果、洪水調節量として30.19m<sup>3</sup>/s、約408千m<sup>3</sup>の水をダムに貯留し、岩見川 柳町水位観測局付近で23cm、河川水位を下げることができました。
