# 岩見ダムの洪水調節効果【秋田県】（速報）

別紙

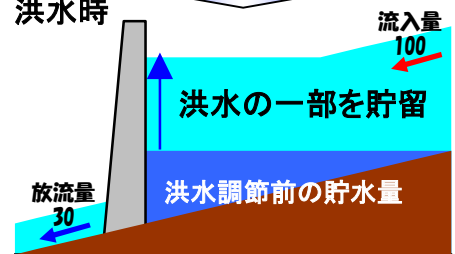
洪水時

洪水時に、例えば100流れている水のうち70をダムに貯め、ダム下流には30だけ流します。

このイメージでは、ダム下流河川に流れる水量は30%になり、洪水被害を軽減します。

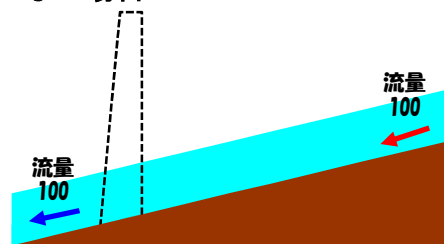
ダムがない場合

流れている100の水は、そのまま下流に流れていきます。

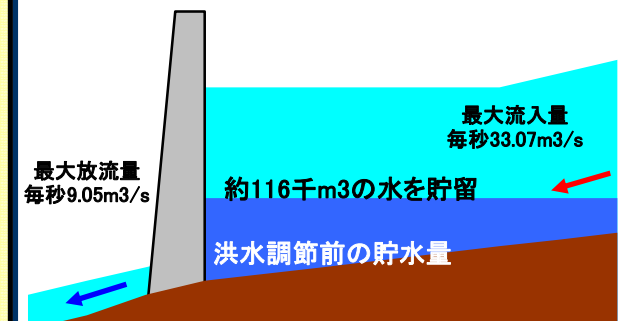
## 岩見ダム 出水前・後の貯水状況

岩見ダムでは、9月21日、前線(低気圧)による出水のため洪水調節を行いました。約116千m³の洪水をダムに貯留し、ダム下流の岩見川に流れる水量を少なくしました。

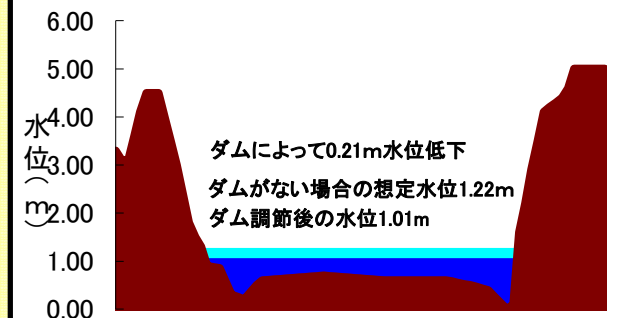
## 岩見川 柳町水位観測局 水位状況

洪水調節の結果、洪水調節量として24.14m<sup>3</sup>/s、約116千m<sup>3</sup>の水をダムに貯留し、岩見川 柳町水位観測局付近で21cm、河川水位を下げることができました。

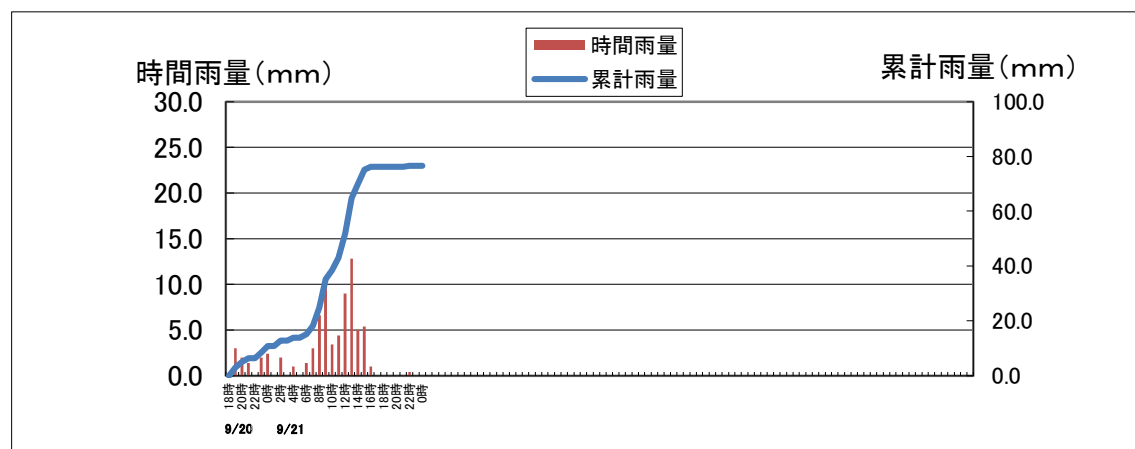
降雨の状況(岩見ダム流域平均雨量)

岩見ダムでは9月21日、雨量は76.2mmとなり、岩見ダムにおける最大流入量は33.07m<sup>3</sup>/sまで上昇しました。
