# 岩見ダムの洪水調節効果【秋田県】（速報）

岩見ダムでは、8月6日～8月8日、前線(低気圧)による出水のため洪水調節を行いました。約1,791千m³の洪水をダムに貯留し、ダム下流の岩見川に流れる水量を少なくしました。

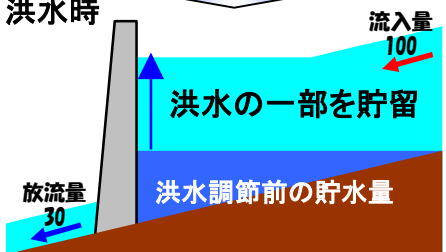
洪水時

洪水時に、例えば100流れている水のうち70をダムに貯め、ダム下流には30だけ流します。

このイメージでは、ダム下流河川に流れる水量は30%になり、洪水被害を軽減します。

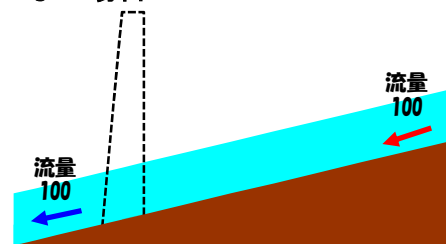
ダムがない場合

流れている100の水は、そのまま下流に流れていきます。

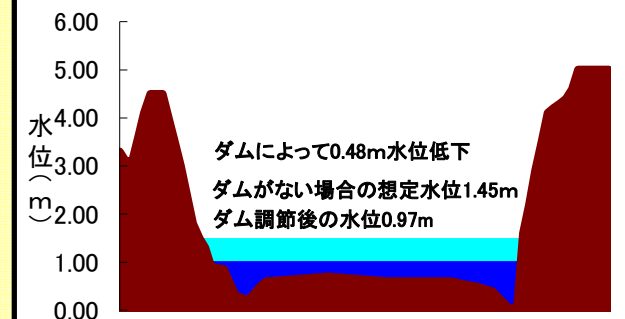
## 岩見川 柳町水位観測局 水位状況

洪水調節の結果、洪水調節量として60.45m<sup>3</sup>/s、約1,791千m<sup>3</sup>の水をダムに貯留し、岩見川 柳町水位観測局付近で48cm、河川水位を下げることができました。

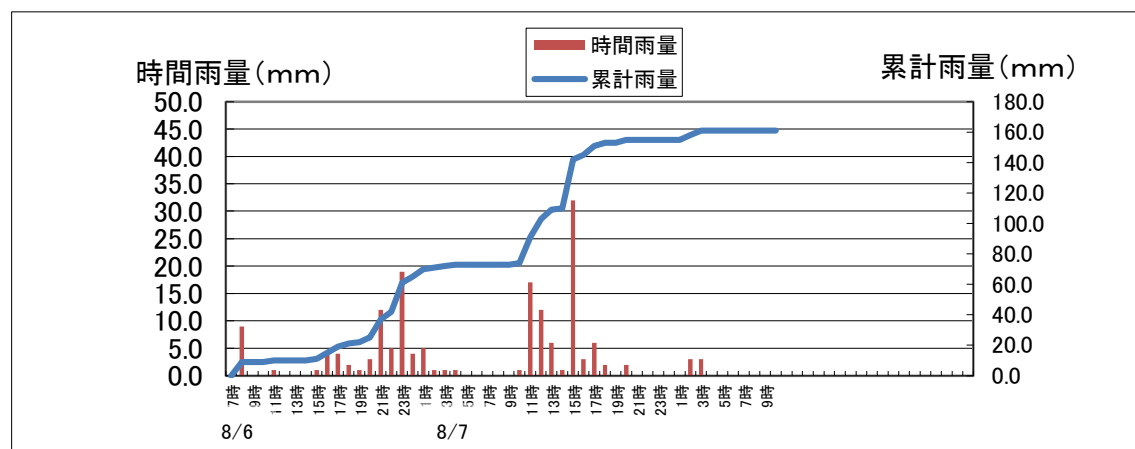
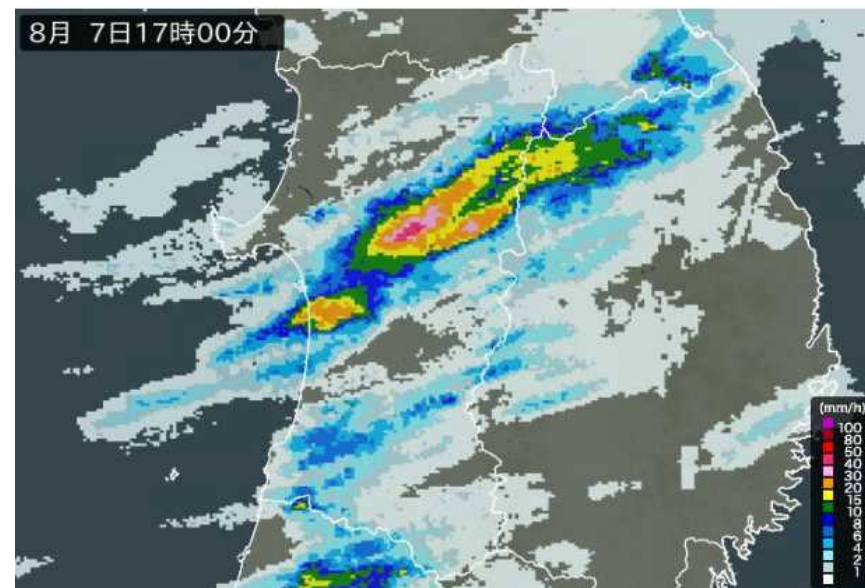
## 降雨の状況(岩見ダム流域平均雨量)

岩見ダムでは8月6日～8月8日、雨量は161.0mmとなり、岩見ダムにおける最大流入量は71.38m<sup>3</sup>/sまで上昇しました。
