# 旭川ダムの洪水調節効果【秋田県】（速報）

## 別紙

### 概況

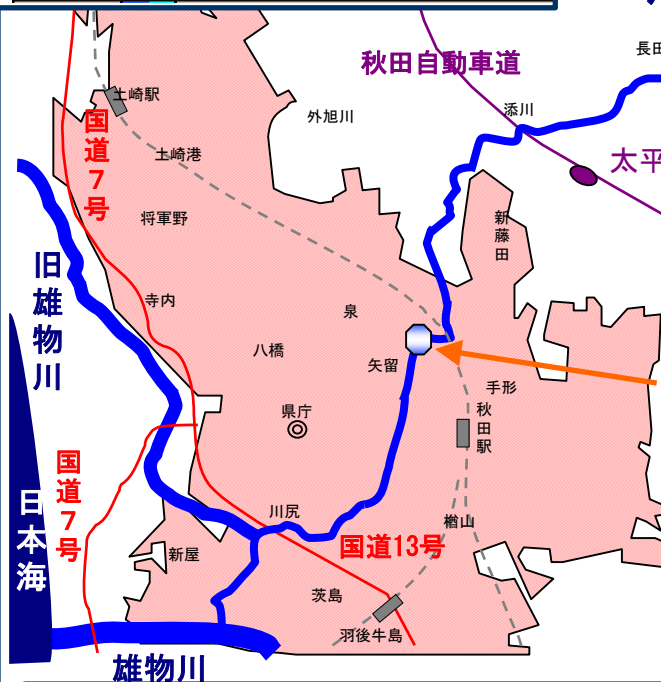
旭川ダム 出水前・後の貯水状況

旭川ダムでは、9月2日からの「前線(低気圧)による出水」のため、洪水調節を行いました。約604千m³の洪水をダムに貯留し、ダム下流の旭川に流れる水量を少なくしました。

洪水調節の結果、約604千m<sup>3</sup>の水をダムに貯留し、旭川の水位を0.66m下げることができました。

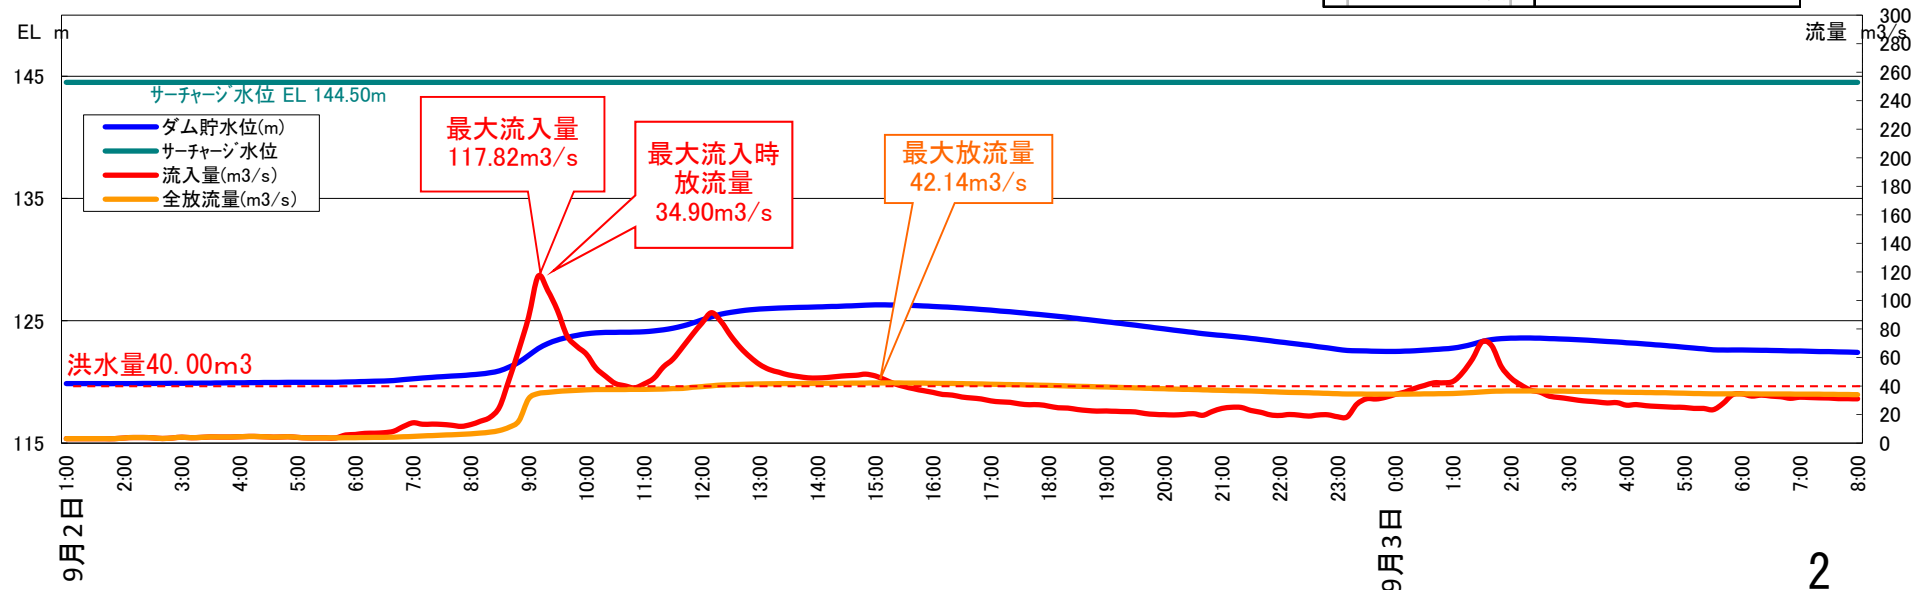
### 旭川ダム 洪水調節の状況

旭川ダムでは9月2日からの「前線（低気圧）」のため洪水調節を行いました。

降雨の状況は、流域平均の最大時間雨量30mm、累計雨量は175mmとなり、旭川ダムにおける最大流入量は117.82m<sup>3</sup>/sまで上昇しました。
