# 岩見ダムの洪水調節効果【秋田県】（速報）

岩見ダムでは、8月27日～8月28日、前線(低気圧)による出水のため洪水調節を行いました。約1,226千m³の洪水をダムに貯留し、ダム下流の岩見川に流れる水量を少なくしました。

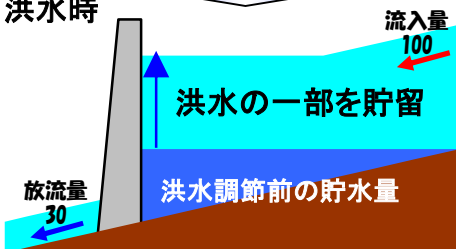
洪水時

洪水時に、例えば100流れている水のうち70をダムに貯めダム下流には30だけ流します。

このイメージでは、ダム下流河川に流れる水量は30%になり、洪水被害を軽減します。

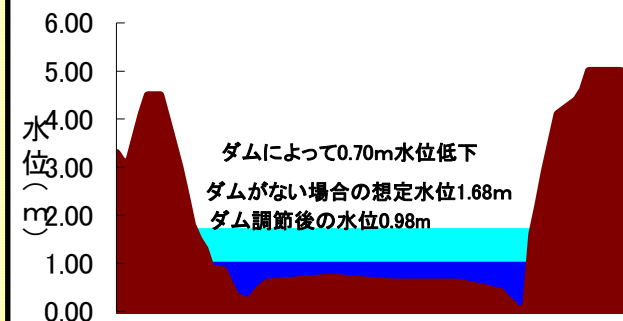
## 岩見川 柳町水位観測局 水位状況

洪水調節の結果、洪水調節量として105.56m<sup>3</sup>/s、約1,226千m<sup>3</sup>の水をダムに貯留し、岩見川 柳町水位観測局付近で70cm、河川水位を下げることができました。

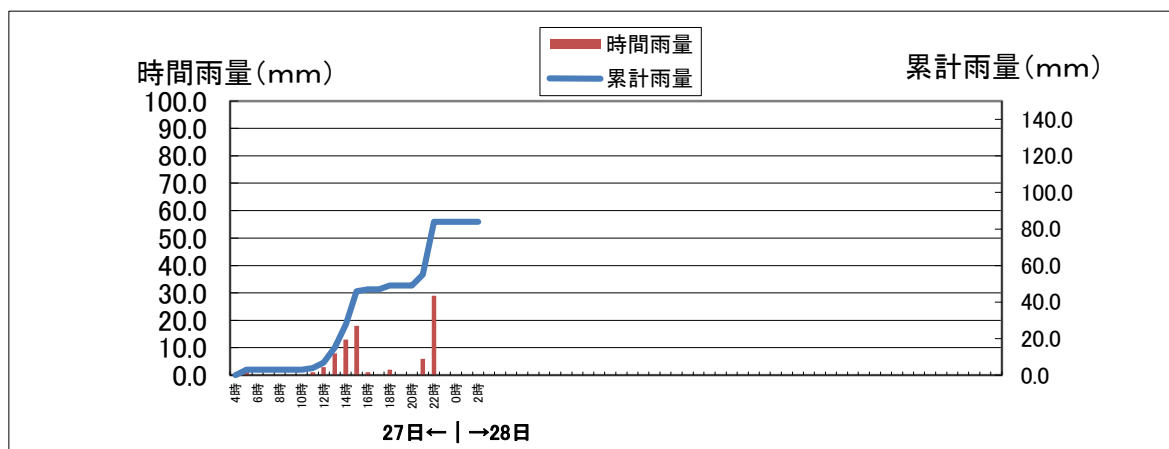
m  
降雨の状況(岩見ダム流域平均雨量)

岩見ダムでは8月27日～8月28日、雨量は84.0mmとなり、岩見ダムにおける最大流入量は116.15m<sup>3</sup>/sまで上昇しました。
