# 旭川ダムの洪水調節効果【秋田県】（速報）

## 概 況

旭川ダムでは9月3日の「前線（低気圧）」のため洪水調節を行いました。

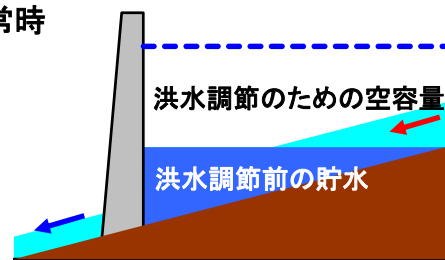
平常時

## ダムの洪水調節機能(イメージ)

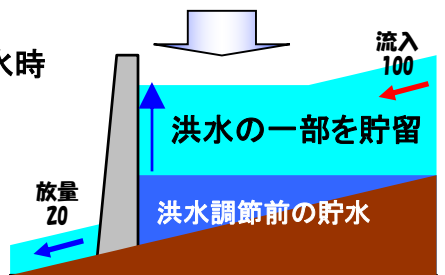
洪水時

このイメージでは、ダム下流河川に流れる水量は1/5になり、洪水被害を軽減します。

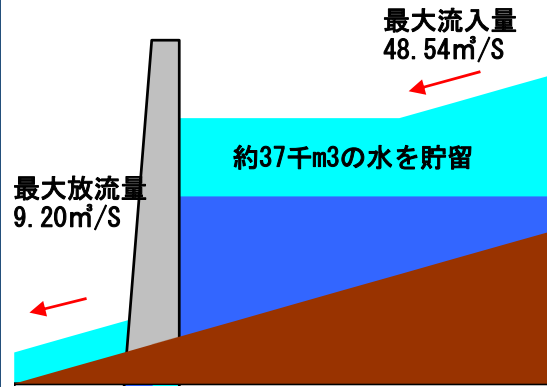
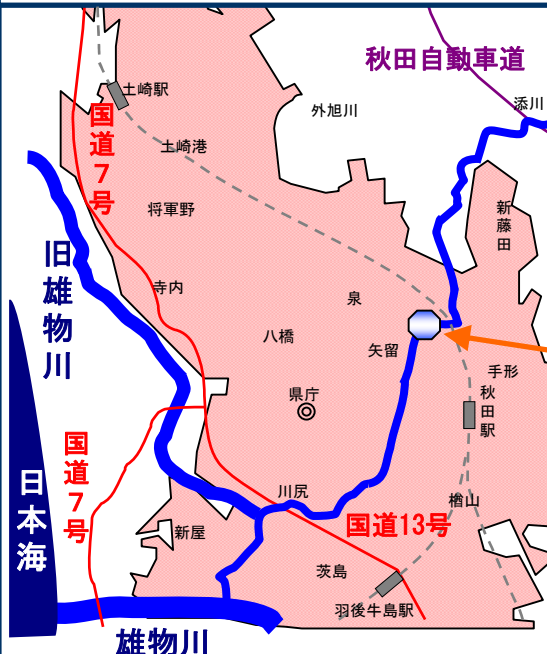
旭川ダム 出水前・後の貯水状況

旭川ダムでは、9月3日の「前線(低気圧)による出水」のため、洪水調節を行いました。約37千m³の洪水をダムに貯留し、ダム下流の旭川に流れる水量を少なくしました。

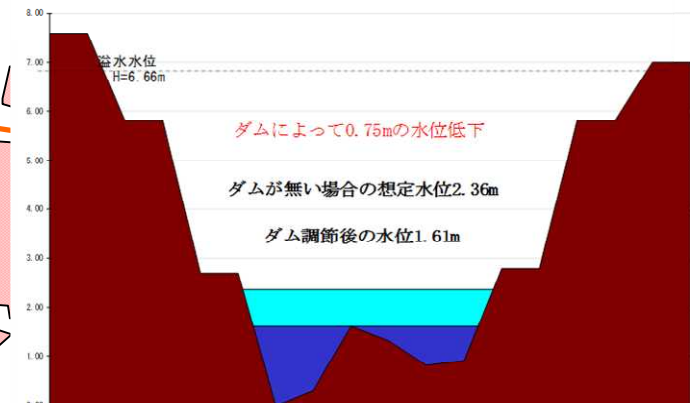
中島水位局 水位状況 (R8.9.3)

降雨の状況は、旭川ダム地点の最大時間雨量は41.0mm、累計雨量は69mmとなり、旭川ダムにおける最大流入量は48.54m<sup>3</sup>/sまで上昇しました。洪水調節の結果、約37千m<sup>3</sup>の水をダムに貯留し、旭川の水位を0.75m下げることができました。
