# 旭川ダムの洪水調節効果【秋田県】（速報）

## 概況

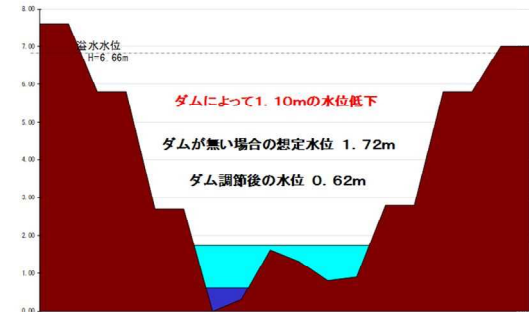
中島水位局 水位状況 (R4. 8. 2)

洪水調節の結果、約44.1千m<sup>3</sup>の水をダムに貯留し、旭川の水位を1.1m下げることができました。

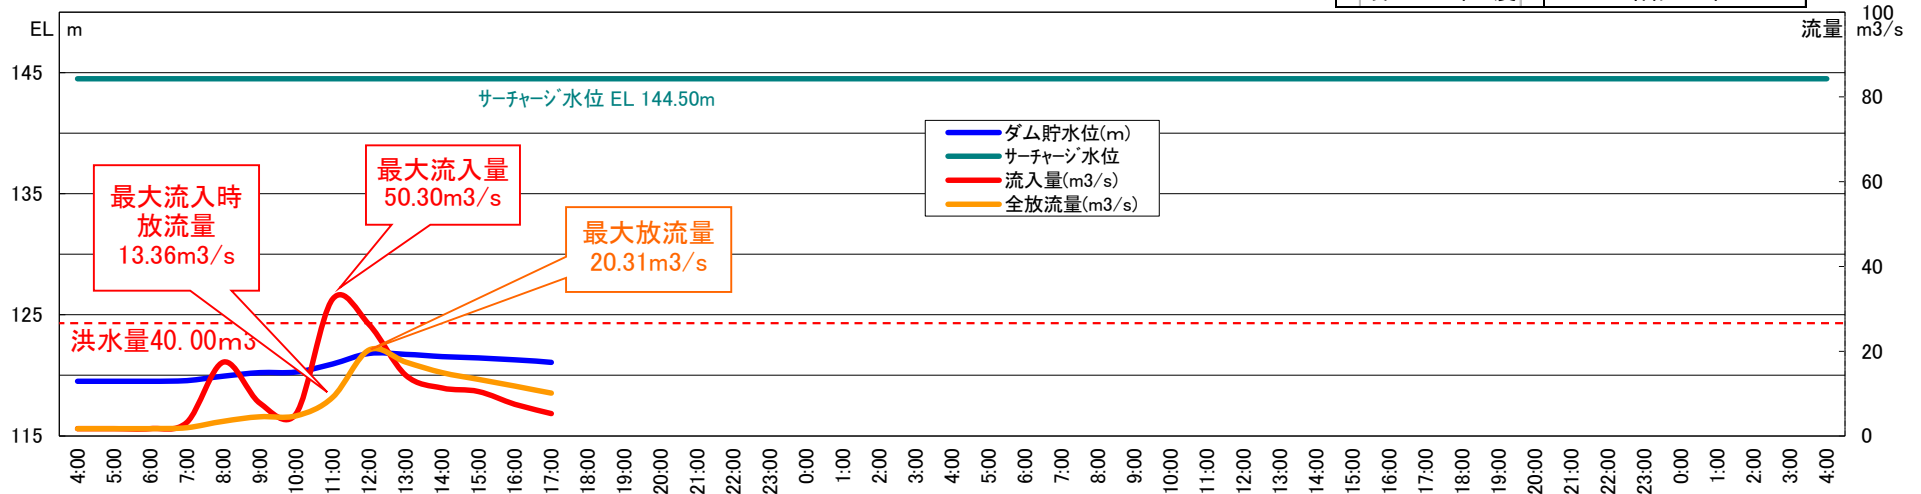
## 旭川ダム 洪水調節の状況
