二級河川馬場目川水系  
馬場目圏域河川整備計画

令和6年8月

秋 田 県

# 馬場目圏域河川整備計画

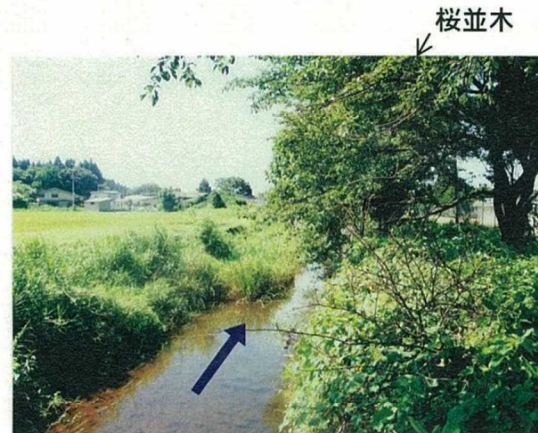
図-11 井川計画横断面図

井川断面図（測点No. 53）  
（4号頭首工下流）

桜並木を保全します。また、ツルヨシ等が再生されるよう努めます。

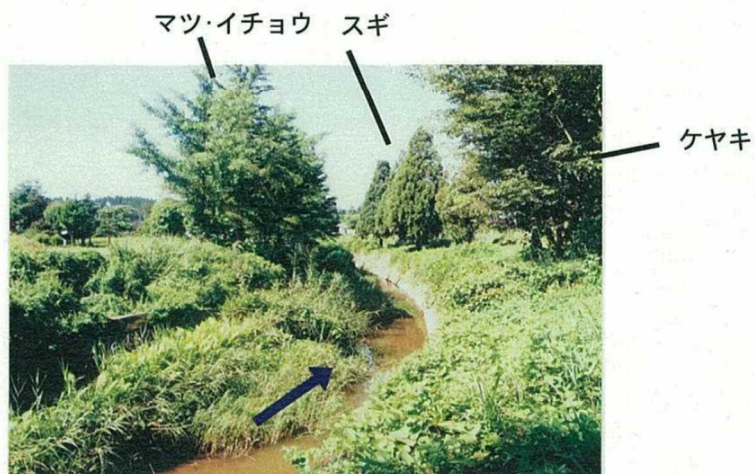
図－１５ 豊川計画横断面図

豊川断面図（測点No. 37）  
（豊川コミュニティーホーム前）

左岸側のマツ・イチョウは伐採しますが、右岸側のスギ林、ケヤキ林の保全に努めます。
