ごじゆうまがり
国道341号五十曲スノーシェッドへの落石について

平成28年10月4日
道 路 課

1 被災概要

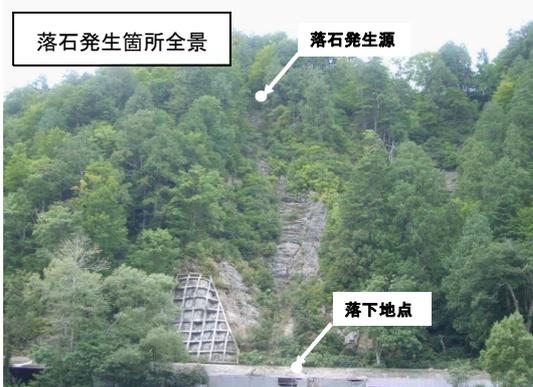
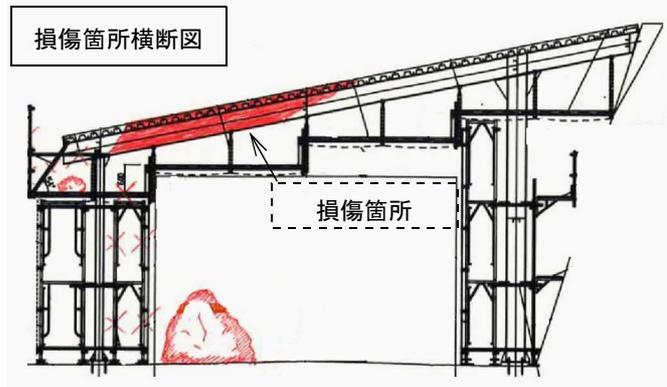
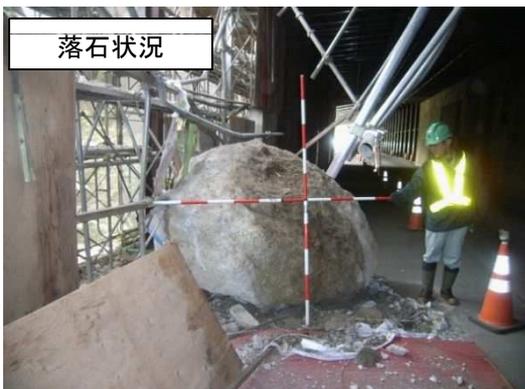
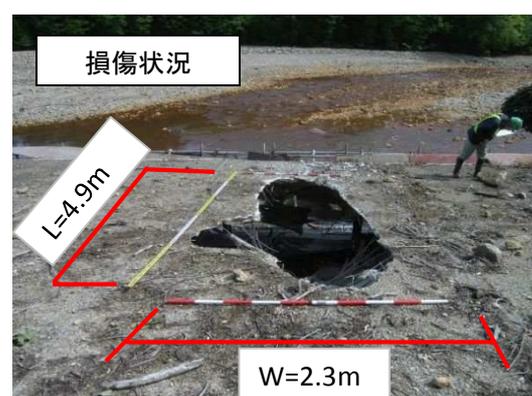
平成28年9月30日午前7時30分に五十曲スノーシェッドの塗装業者が落石（直径約1.8m）を発見した。落石によりスノーシェッドの屋根が損傷し、道路を塞いでいたことから、安全確保のため全面通行止め（規制延長9.8km）にした。

- ・五十曲スノーシェッド
屋根損傷 L=4.9m、W=2.3m

- ・落石のあった法面及び周辺法面を緊急的に点検した結果、今回のような規模の落石が発生する可能性は極めて少ないことを確認した。
- ・応急対応として、屋根部に鉄板を敷設して穴を塞ぎ、片側交互通行による早期の交通解放を目指す。
- ・本復旧については、さらに調査を進め、復旧方法を検討する。
