# 平成２９年７月、８月 豪雨被害について

由利地域振興局 建設部

# 平成29年7月・8月の豪雨災害について（県管理河川）

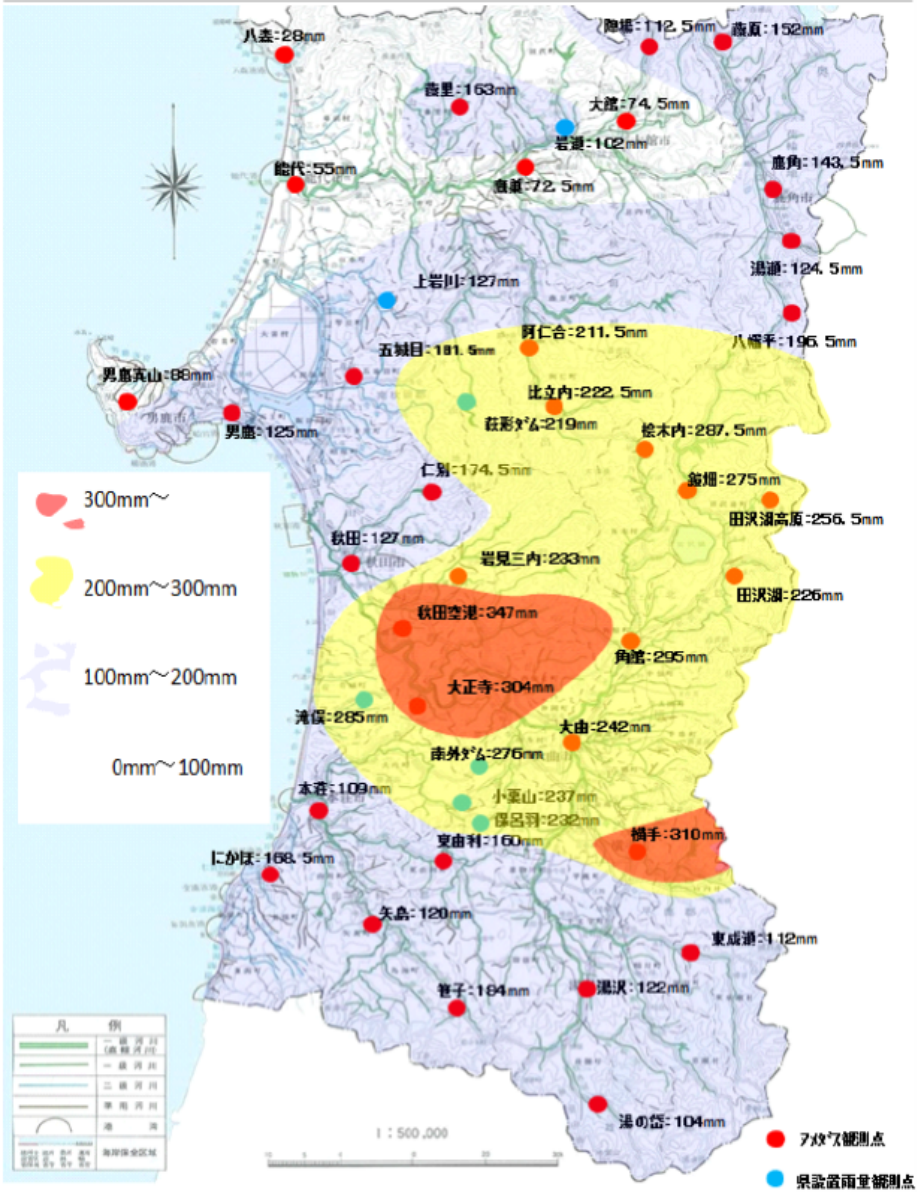
平成29年7月22日～23日梅雨前線豪雨 24時間雨量

- ・豪雨により7月に2回、8月に1回浸水被害が発生
- ・7月22日～23日豪雨では複数観測所で**24時間雨量300mm**を超過

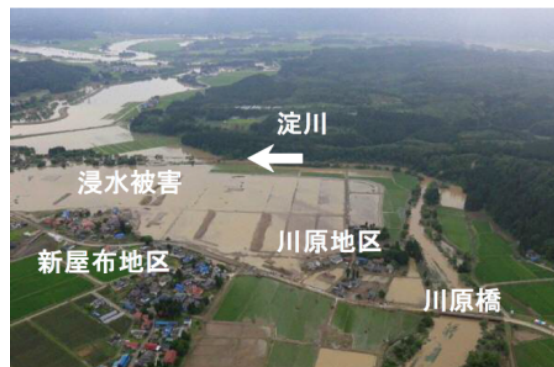
- ・県管理河川における**浸水被害は全壊3戸、半壊32戸、床上浸水501戸、床下浸水736戸**
- ・横手市（上溝川）の家屋浸水が著しく513戸
- ・人的被害はなし

表1 河川氾濫による住家被害状況

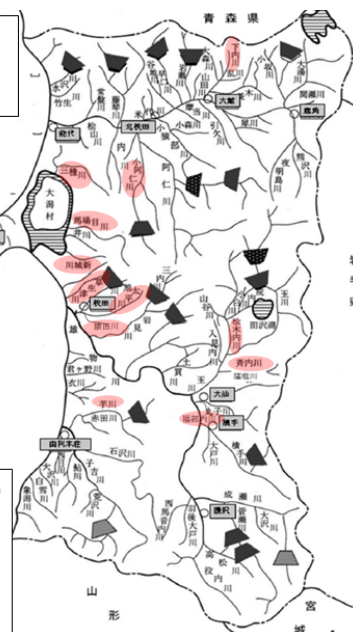
7月22日～23日  
ホットライン実施河川  
・現況水位、今後の水位  
見込みを伝達

6市3町1村へ

- ・下内川(1)
  - ・小阿仁川(2)
  - ・三種川(4)
  - ・太平川(2)
  - ・草津川(1)
  - ・猿田川(2)
  - ・新城川(3)
  - ・馬場目川(8)
  - ・宇川(5)
  - ・福部内川(3)
  - ・齊内川(2)
  - ・松木内川(3)
- 12河川36回実施  
( )内：実施回数

- 水位等伝達河川数の状況
- ①避難判断水位  
→ 12河川
- ②うち氾濫危険水位  
→ 9河川
- ③さらに氾濫発生を伝達  
→ 2河川
