# 平成31年度八郎湖わがみずうみ創生事業の概要

秋田県生活環境部環境管理課  
八郎湖環境対策室

平成31年4月1日

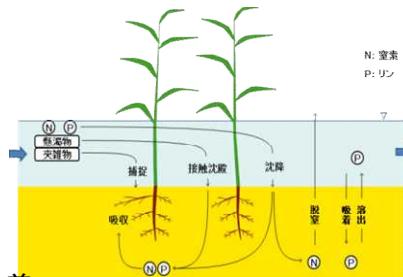
##### 1) 植生浄化法分類 ・湿地法による表面流れ方式

##### 2) 植物による浄化効果 ・植物体による夾雜物の捕捉、懸濁物の接触沈殿（窒素、リンも沈降） ・根から窒素、リンを吸収

##### 3) 土壤による浄化効果 ・土壤中での脱窒、土壤へのリンの吸着

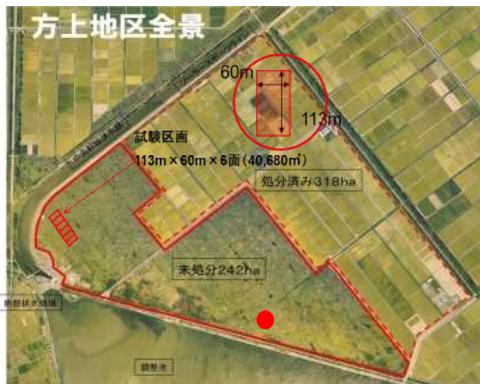
##### 4) 施設区画及び面積 ・施設区画 1区画 $6,780\text{m}^2 \times 6$ 区画 (L113m × W60m) ・施設面積: $40,680\text{m}^2 (\approx 4\text{ha})$

##### 5) 稼働期間 ・かんがい期: 5/7～9/10

##### 6) 計画導水量 ・Q=8.0m³/min

工事用水中ポンプ  
 $\phi 200 \quad 11\text{kW} \times 2$ 台  
 $Q=4.0\text{m}^3/\text{min} \times 2$ 台

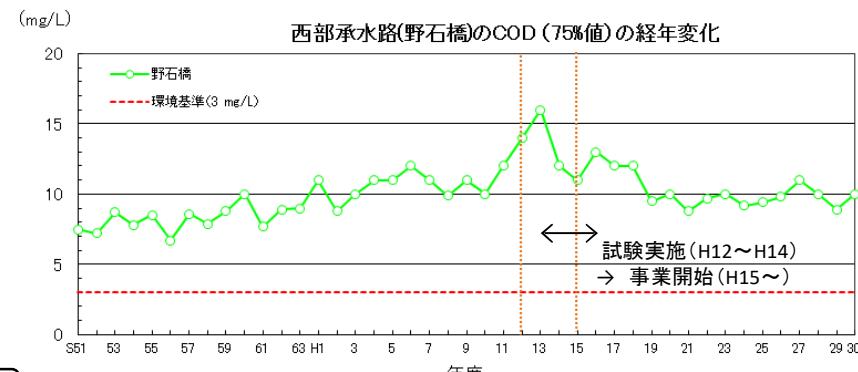
##### 3) 西部承水路(野石橋)のCOD(75%値)の経年変化

平成13～21年度にかけて減少傾向、近年は横ばい

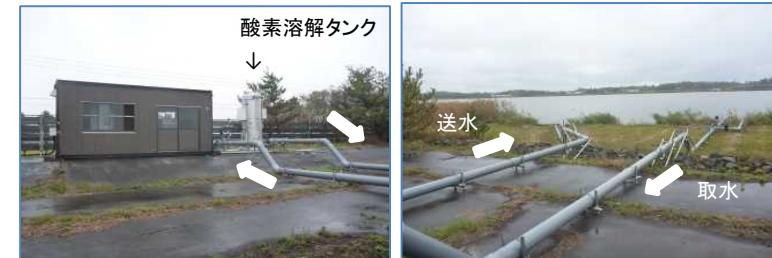
#### <高濃度酸素水供給装置>

#### <高濃度酸素水供給装置の仕組み>

- 湖水を取水
- 湖水に酸素を溶解し高濃度酸素水を生成
- 湖内窪地底層へ高濃度酸素水を供給

◇ 供給量	3m <sup>3</sup> /分
◇ 高濃度酸素水のDO	25~30mg/L
◇ 稼働期間	6月(H28.7月)~11月

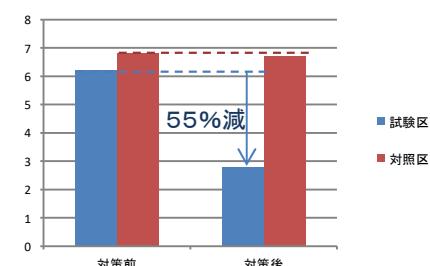
#### 底質全窒素 (mg/kg)

- 高濃度酸素水を供給した試験区と自然状態の対照区について、平成30年度の対策前と対策後の測定値を比較すると、
  - 底層溶存酸素量は対照区が2.7mg/L増に対して、試験区は14.4mg/L増
  - 底質の全窒素は対照区が微減に対して、試験区は55%減
- 試験区では貧酸素状態の解消、窒素の溶出抑制、有機物の分解が図られている

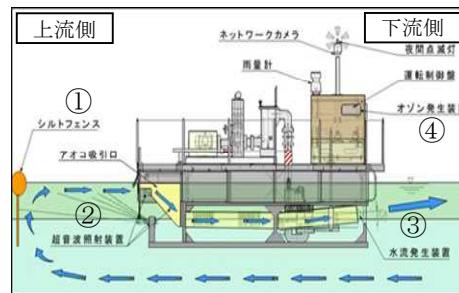
アオコ抑制装置側面図

#### <アオコ抑制装置の構成>

- ①アオコ吸引装置  
装置上流部へ遡上したアオコを吸引破碎
- ②超音波照射装置  
ガス胞を破壊しアオコを沈降
- ③水流発生装置  
流動によるアオコの群体化を抑制
- ④オゾン発生装置  
オゾンの脱臭効果により腐敗臭の抑制

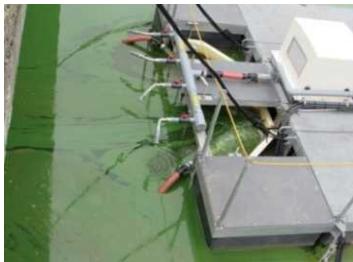
装置後部からアオコを吸い込む

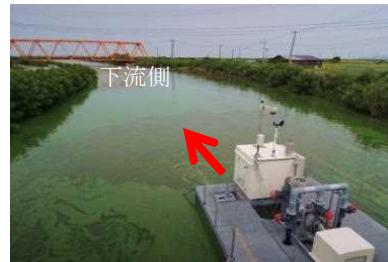
水流発生装置による群体化抑制

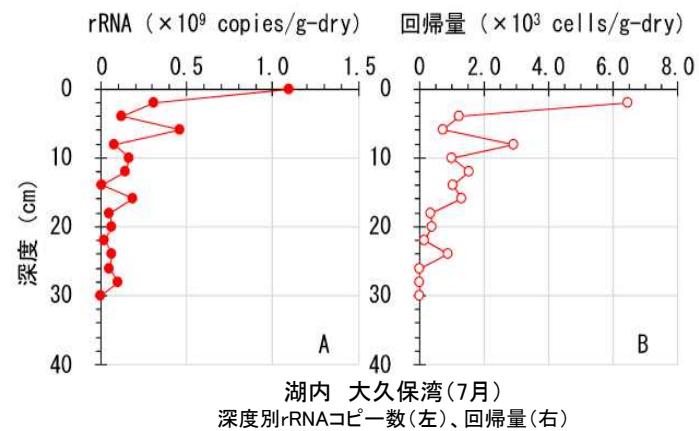
両地点で底質コア28cm以深までミクロキスティス属細胞が確認された。しかし、18cm以深では、細胞活性(rRNA定量試験)及び回帰量(回帰培養試験)が大きく低下した。

そのため、rRNAコピー数の定量がミクロキスティス属の回帰ポテンシャルを評価する指標となることが示唆され、また、アオコ対策として底質改善を検討する際には18cm程度が目安になると考えられる。

湖内 大久保湾(7月)

深度別rRNAコピー数(左)、回帰量(右)

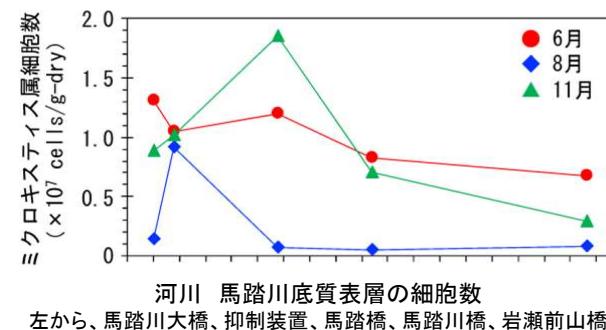
最上流の岩瀬前山橋地点を含めた5地点で、底質からミクロキスティス属細胞が検出された。なお、抑制装置以外の地点では6月に比べて8月に細胞数が大きく減少していたため、底質から河川水に回帰していることが予想された。

河川 馬踏川底質表層の細胞数

左から、馬踏川大橋、抑制装置、馬踏橋、馬踏川橋、岩瀬前山橋

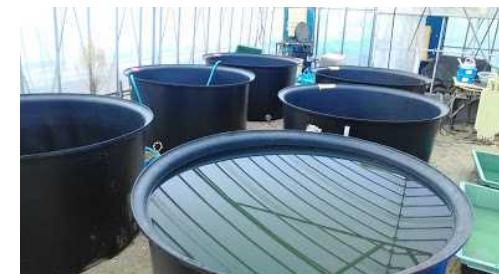
湖水を使った水槽試験により、シジミのろ過能力を測定した結果、シジミ1kgあたり12～21L/hと確認され、ヤマト、セタともほぼ同等だった。

水質浄化試験

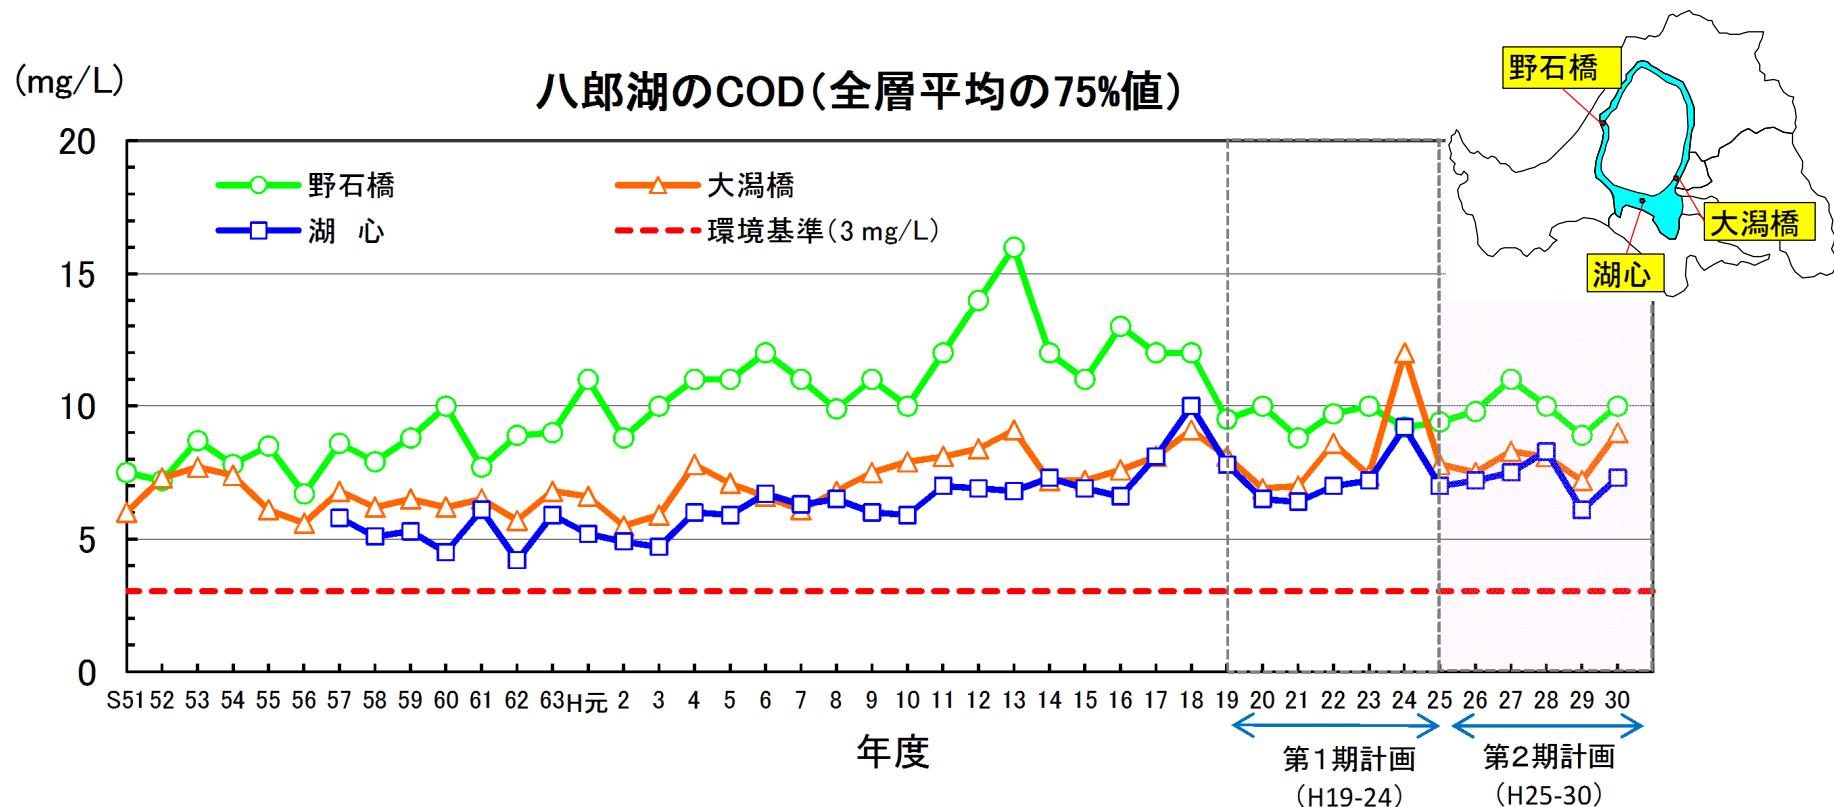
### 1 八郎湖のCOD(全層平均の75%値)の経年変化

- 長期的には湖心、大潟橋は上昇傾向にあったが、第1期計画以降はH24はアオコの大量発生により悪化した以外は、横ばい傾向にある。
- 野石橋は、他の2地点よりさらに水質が悪く、H13に最大値を記録したが、水の流動化事業をH15から開始し、第1期計画以降は水量を増量して継続したことにより改善傾向にある。
- H27～28は、平年に比べて降水量が少なかった(平年比0.6・0.8倍)こと等から水質は上昇傾向にあった。
- H29は、春から秋までの降水量が多く(平年比1.2倍)、3地点とも前年より低下した。
- H30は、降水量は多かった(平年比1.5倍)が、気温が高めに推移したこと等から、水質は前年に比べてやや高く推移した。
