# 平成31年度八郎湖わがみずうみ創生事業の概要

秋田県生活環境部環境管理課  
八郎湖環境対策室

平成31年4月1日

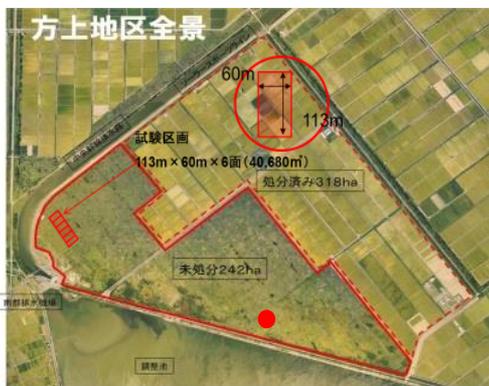
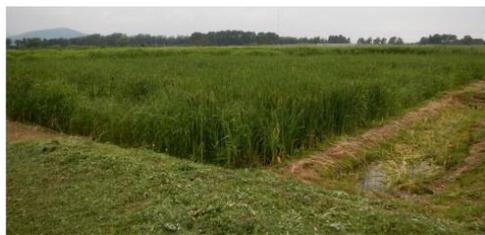
- 1) 植生浄化法分類
  - ・湿地法による表面流れ方式
- 2) 植物による浄化効果
  - ・植物体による夾雑物の捕捉、懸濁物の接触沈殿（窒素、リンも沈降）
  - ・根から窒素、リンを吸収
- 3) 土壌による浄化効果
  - ・土壌中での脱窒、土壌へのリンの吸着

- 4) 施設区画及び面積
  - ・施設区画  
1区画 6,780m<sup>2</sup> × 6区画 (L113m × W60m)
  - ・施設面積: 40,680m<sup>2</sup>(≒4ha)
- 5) 稼働期間
  - ・かんがい期: 5/7~9/10
- 6) 計画導水量
  - ・Q=8.0m<sup>3</sup>/min
  - 〔 工事中水中ポンプ  
φ200 11kW × 2台  
Q=4.0m<sup>3</sup>/min × 2台 〕

### 7) 負荷削減率(除去率)

- SS(浮遊物質): 56 (67)%
- T-N(全窒素) : 16 (18)%
- T-P(全リン) : 36(26)%
- ( )は6年平均

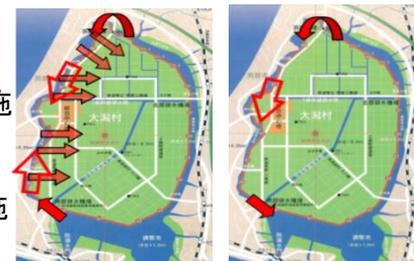
かんがい期 非かんがい期

東部承水路の水質良好な水を浜口機場から西部承水路に導水し、西部承水路の流動化を促進することにより、水質改善を図る。

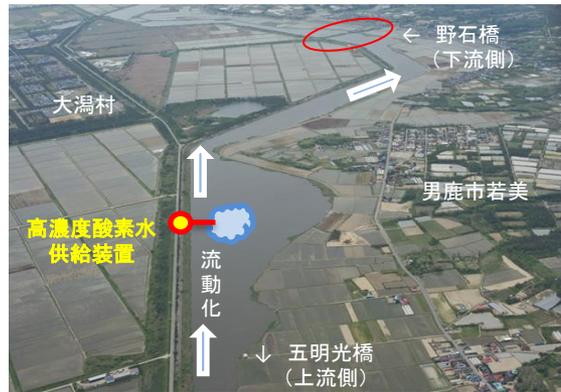
### <位置図>

- 野石橋上流地点は窪地にヘドロが堆積しており、貧酸素化により栄養塩類(窒素・リン)が溶け出して水質悪化を招いている。
- 貧酸素化した窪地底層に、高濃度酸素水を供給することにより、底質及び水質の改善効果について検証する。
- これまでの水の流動化対策と高濃度酸素水供給による相乗効果により、水質改善及びアオコの増殖抑制を図る。

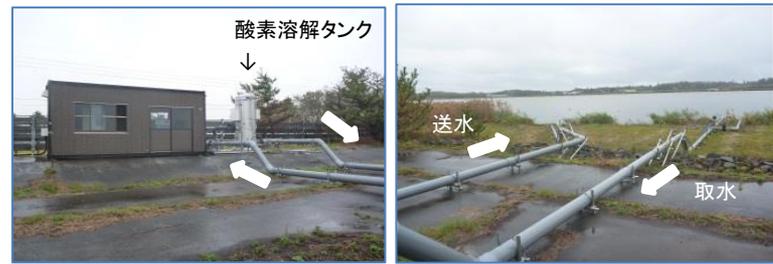
### <高濃度酸素水供給装置>

- 湖水を取水
- 湖水に酸素を溶解し高濃度酸素水を生成
- 湖内窪地底層へ高濃度酸素水を供給

- ◇ 供給量 3m<sup>3</sup>/分
- ◇ 高濃度酸素水のDO 25～30mg/L
- ◇ 稼働期間 6月(H28.7月)～11月

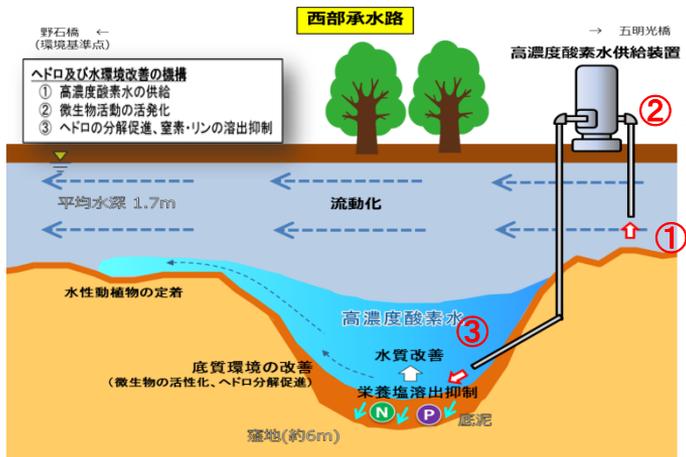
- 高濃度酸素水を供給した試験区と自然状態の対照区について、平成30年度の対策前と対策後の測定値を比較すると、
  - 底層溶存酸素量は対照区が2.7mg/L増に対して、試験区は14.4mg/L増
  - 底質の全窒素は対照区が微減に対して、試験区は55%減
- 試験区では貧酸素状態の解消、窒素の溶出抑制、有機物の分解が図られている

### 底層溶存酸素 (mg/L)

### 底質全窒素 (mg/kg)

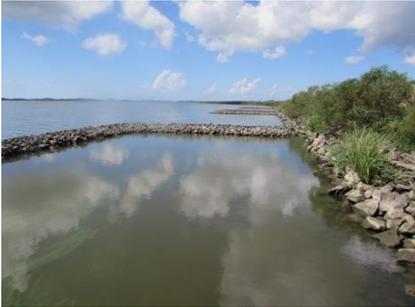
植生回復が進んでいない  
(三種川河口)

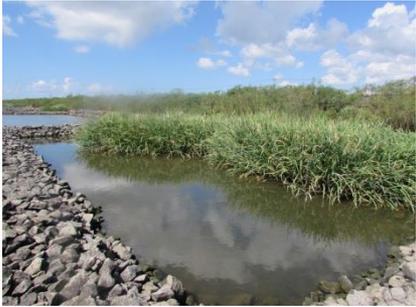
植生回復が進んでいる  
(牡丹川河口)

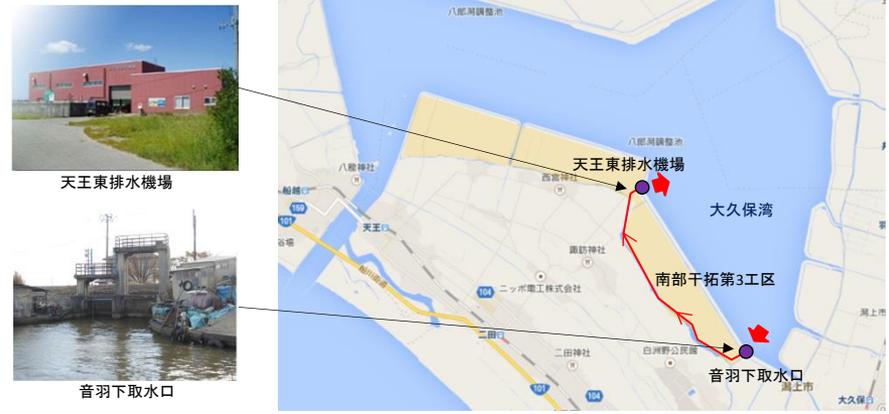
・流動化量  
平均流入量  $q=0.79\text{m}^3/\text{s}$  (第3工区承水路取水口)  
流入時間  $T=301.3$ 時間  
流動化量  $Q=0.79 \times 301.3 \times 3,600= 857\text{千m}^3$

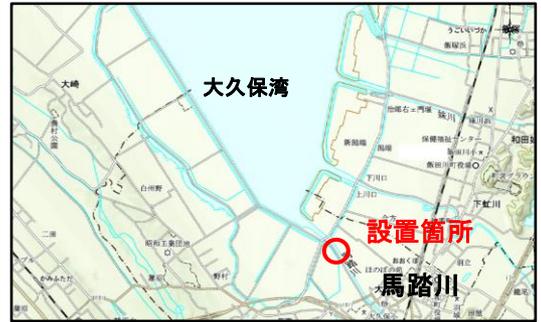
アオコ抑制装置効果イメージ図

馬踏川は停滞水域である大久保湾の最も奥に河口を有し、八郎湖流入河川の中でも、特にアオコが遡上・集積するところである。また、他河川と比較して河口から住宅街までの距離も短く、遡上による悪臭被害発生頻度も高い。

平成25年度から27年度まで「アオコ抑制装置」による実証試験を行い、アオコ被害防止効果が確認されたことから、平成28年度からは本対策として実施し、住宅街への遡上や悪臭被害の防止を図る。

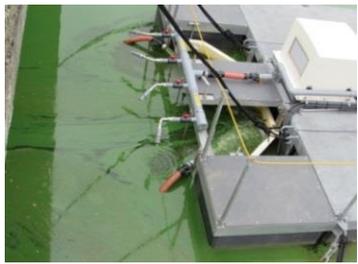
装置後部からアオコを吸い込む

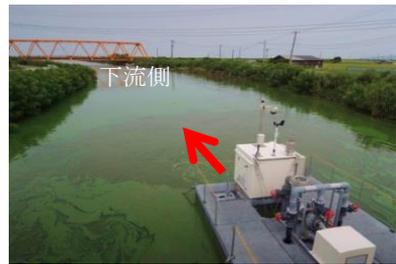
水流発生装置による群体化抑制

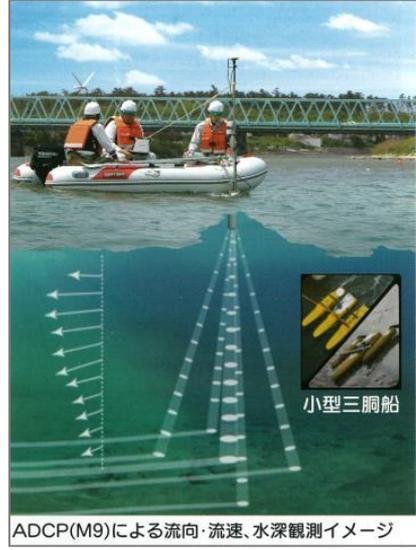
小型三胴船  
ADCP(M9)による流向・流速、水深観測イメージ

深淺測量(音響測深機)におけるADCP(M9)の活用

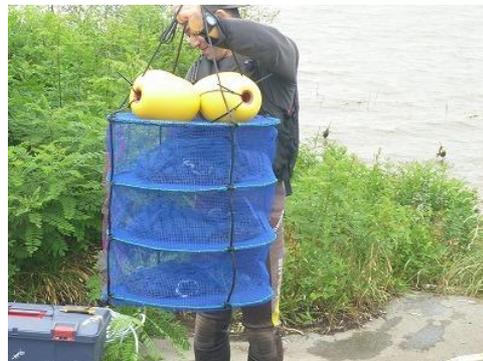
飼育かご

ヤマトシジミは、直接放流ではコイの食害被害が大きく、網で囲っても、夏季に斃死し、生残はきわめて小さい。吊りかご方式で飼育した場合の生残率は50%程度まで改善された。

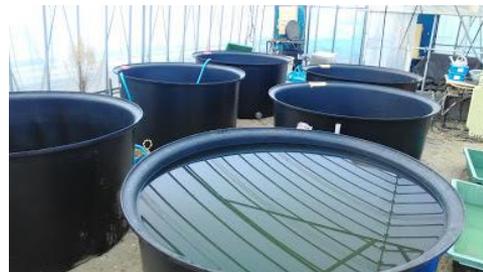
水質浄化試験

湖水を使った水槽試験により、シジミのろ過能力を測定した結果、シジミ1kgあたり12～21L/hと確認され、ヤマト、セタともほぼ同等だった。
