# 建物もあなたと同じ 健康診断

## I 定期報告制度について

## II 建築物の防災対策

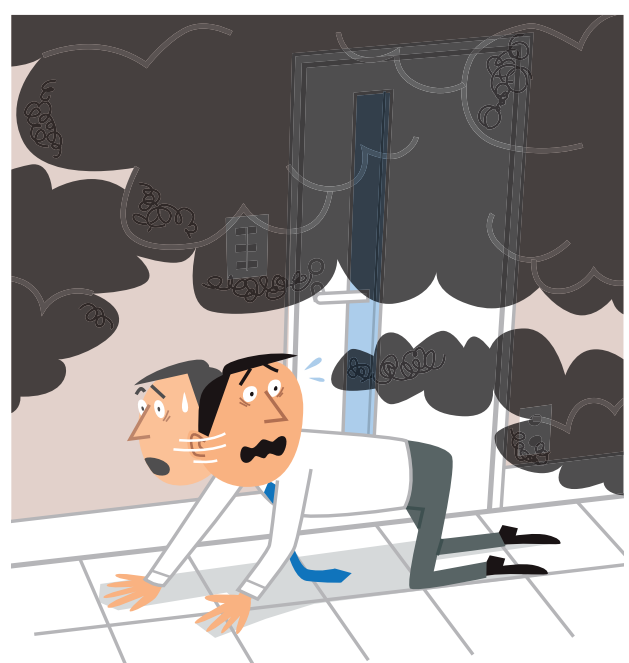
非常用の照明装置は、非常時に適確に作動しないと、暗闇の中で出口がわからずパニック状態となり、煙に巻かれて安全に避難できないおそれがあります。

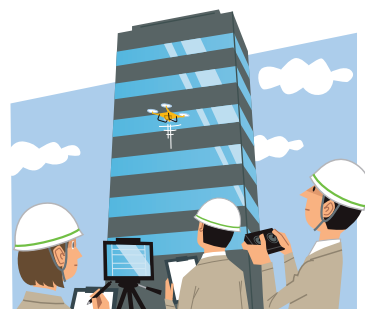
乾式工法以外のタイル等は、概ね10年に一度、手の届く範囲のテストハンマーによる打診等に加え、落下により歩行者等に危害を加えるおそれのある部分について全面的な打診等を求めています。これらの調査方法として、テストハンマーによる打診と同等以上の精度を有する無人航空機による赤外線調査が追加になりました。

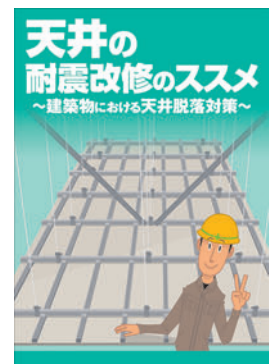
#### ■ 天井耐震改修の主な方法

| | 従来の仕様 | 基準(仕様ルート1)<br>※平成26年4月1日施行 | 基準(仕様ルート2)<br>※平成28年6月1日施行 |
|---|---|---|---|
| クリップ、ハンガー等の接合金物 | 引っ掛け式等で地震時に滑ったり外れたりするおそれ | ねじ留め等により緊結 | |
| 吊りボルト、斜め部材等の配置 | 設計により様々 | 密に配置<br>・吊りボルト: 1本/㎡<br>・強化した斜め部材: 基準に従って算定される組数 | 密に配置<br>・吊りボルト: 1本/㎡<br>・斜め部材: 設けない |
| 吊り長さ | 設計により様々 | 3m以下で、概ね均一 | 原則、1.5m以下<br>(吊り材の共振を有効に防止する補剛材等を設けた場合、3m以下) |
| 設計用地震力(水平方向) | 実態上、1G程度 | 最大2.2G | 最大3.0G<br>(天井面の端部と周囲の壁等との間に生じる衝撃力を考慮) |
| クリアランス | 実態上、明確に設けられていない | 原則、6cm以上 | 隙間なし |

このため、6m超の高さにある200㎡超、質量2kg/㎡超の吊り天井に対しては脱落防止措置を取ることが求められています。既存の建築物についても吊り天井の改修を進めましょう。
