土砂災害警戒区域等の指定の公示に係る図書（その1）

様式-1 (急)
土砂災害警戒区域 位置図

| 箇所名 | 荒川 |
| 所在地 | 秋田県鹿角郡小坂町荒谷字荒川 |

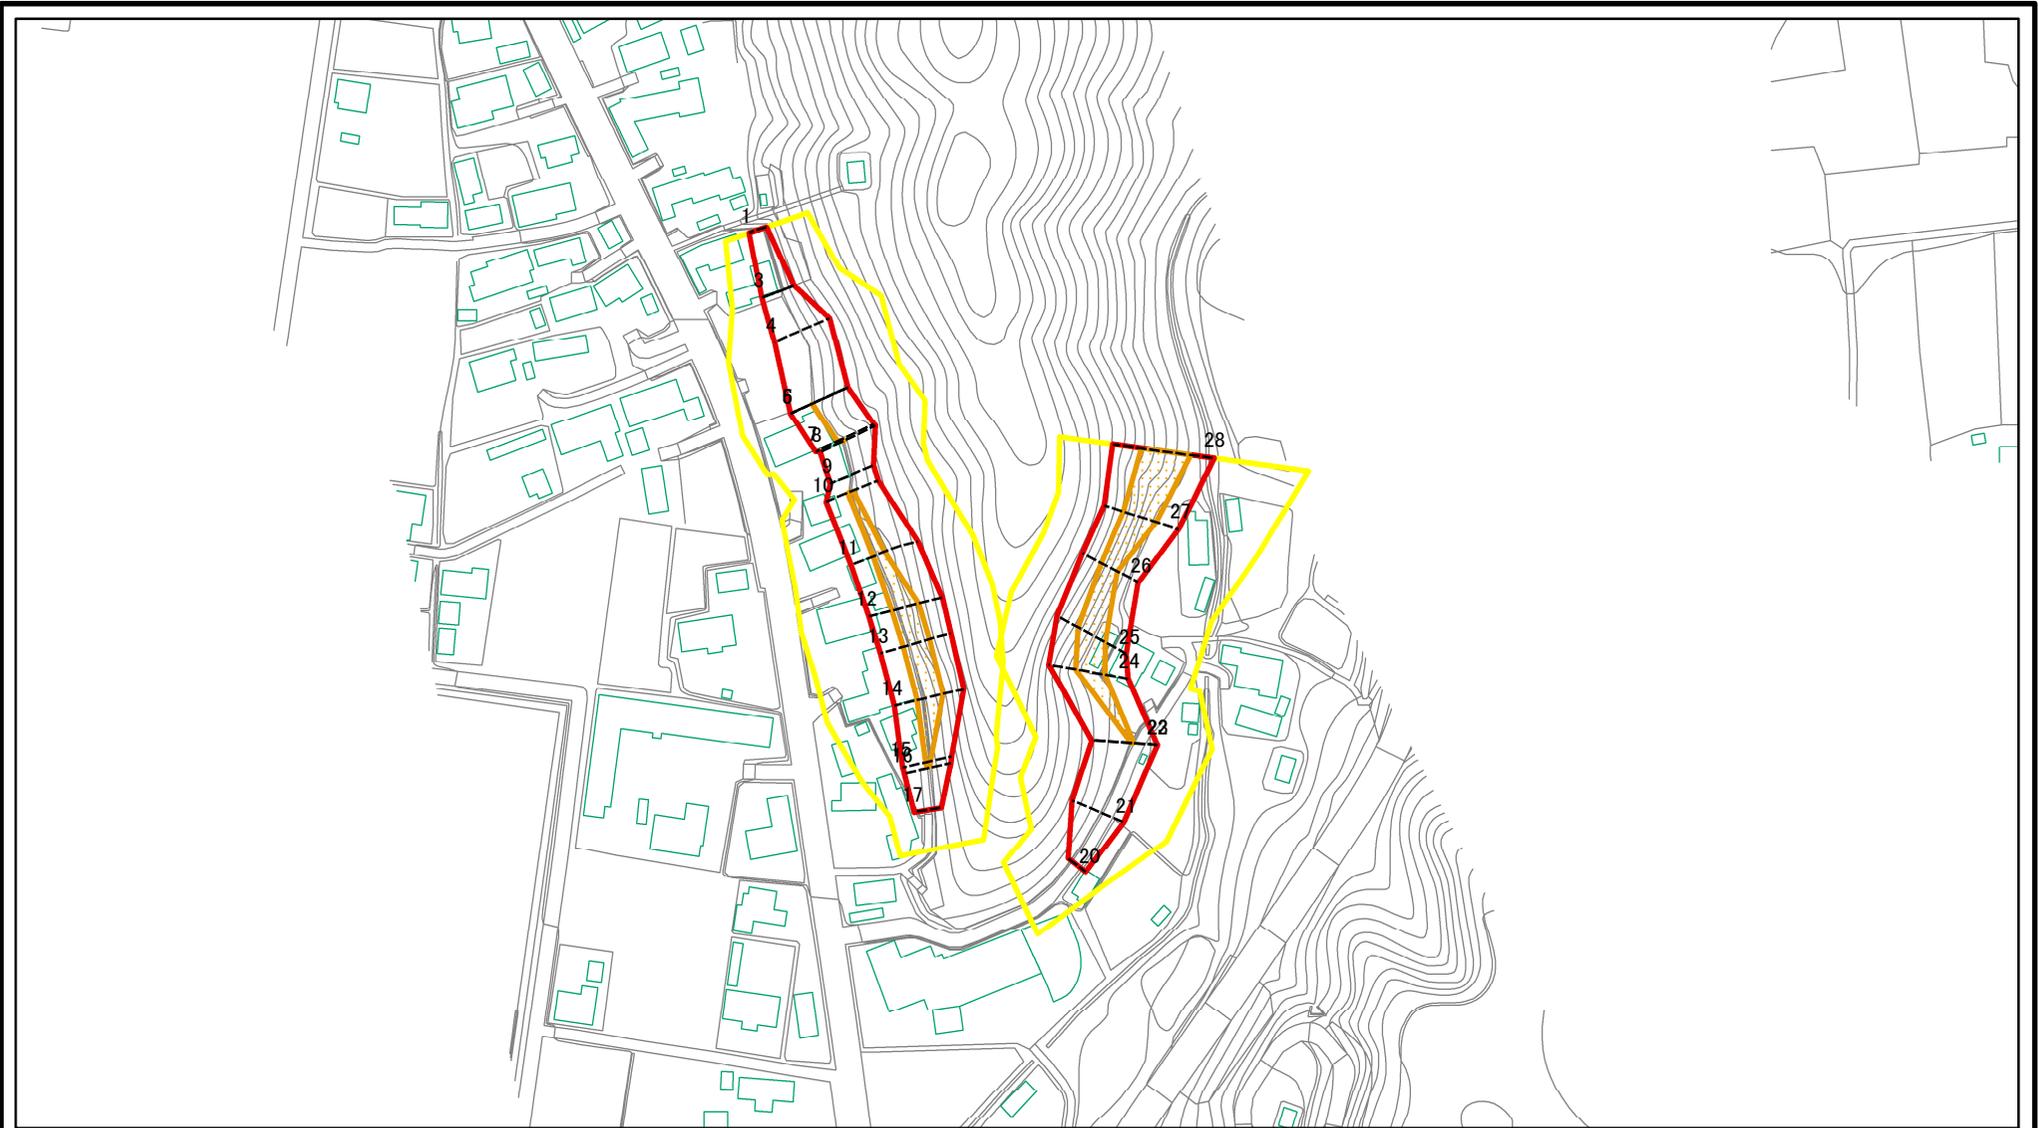
| 様式-2(急) 土砂災害警戒区域・土砂災害特別警戒区域 区域図(その1) | 土砂災害防止法施行令第二条の基準に該当する区域 | | N 縮尺 1:2,500 | 自然現象の種類 急傾斜地の崩壊 | 箇所番号 I-110 |

図中の数字は横断測線番号を示す

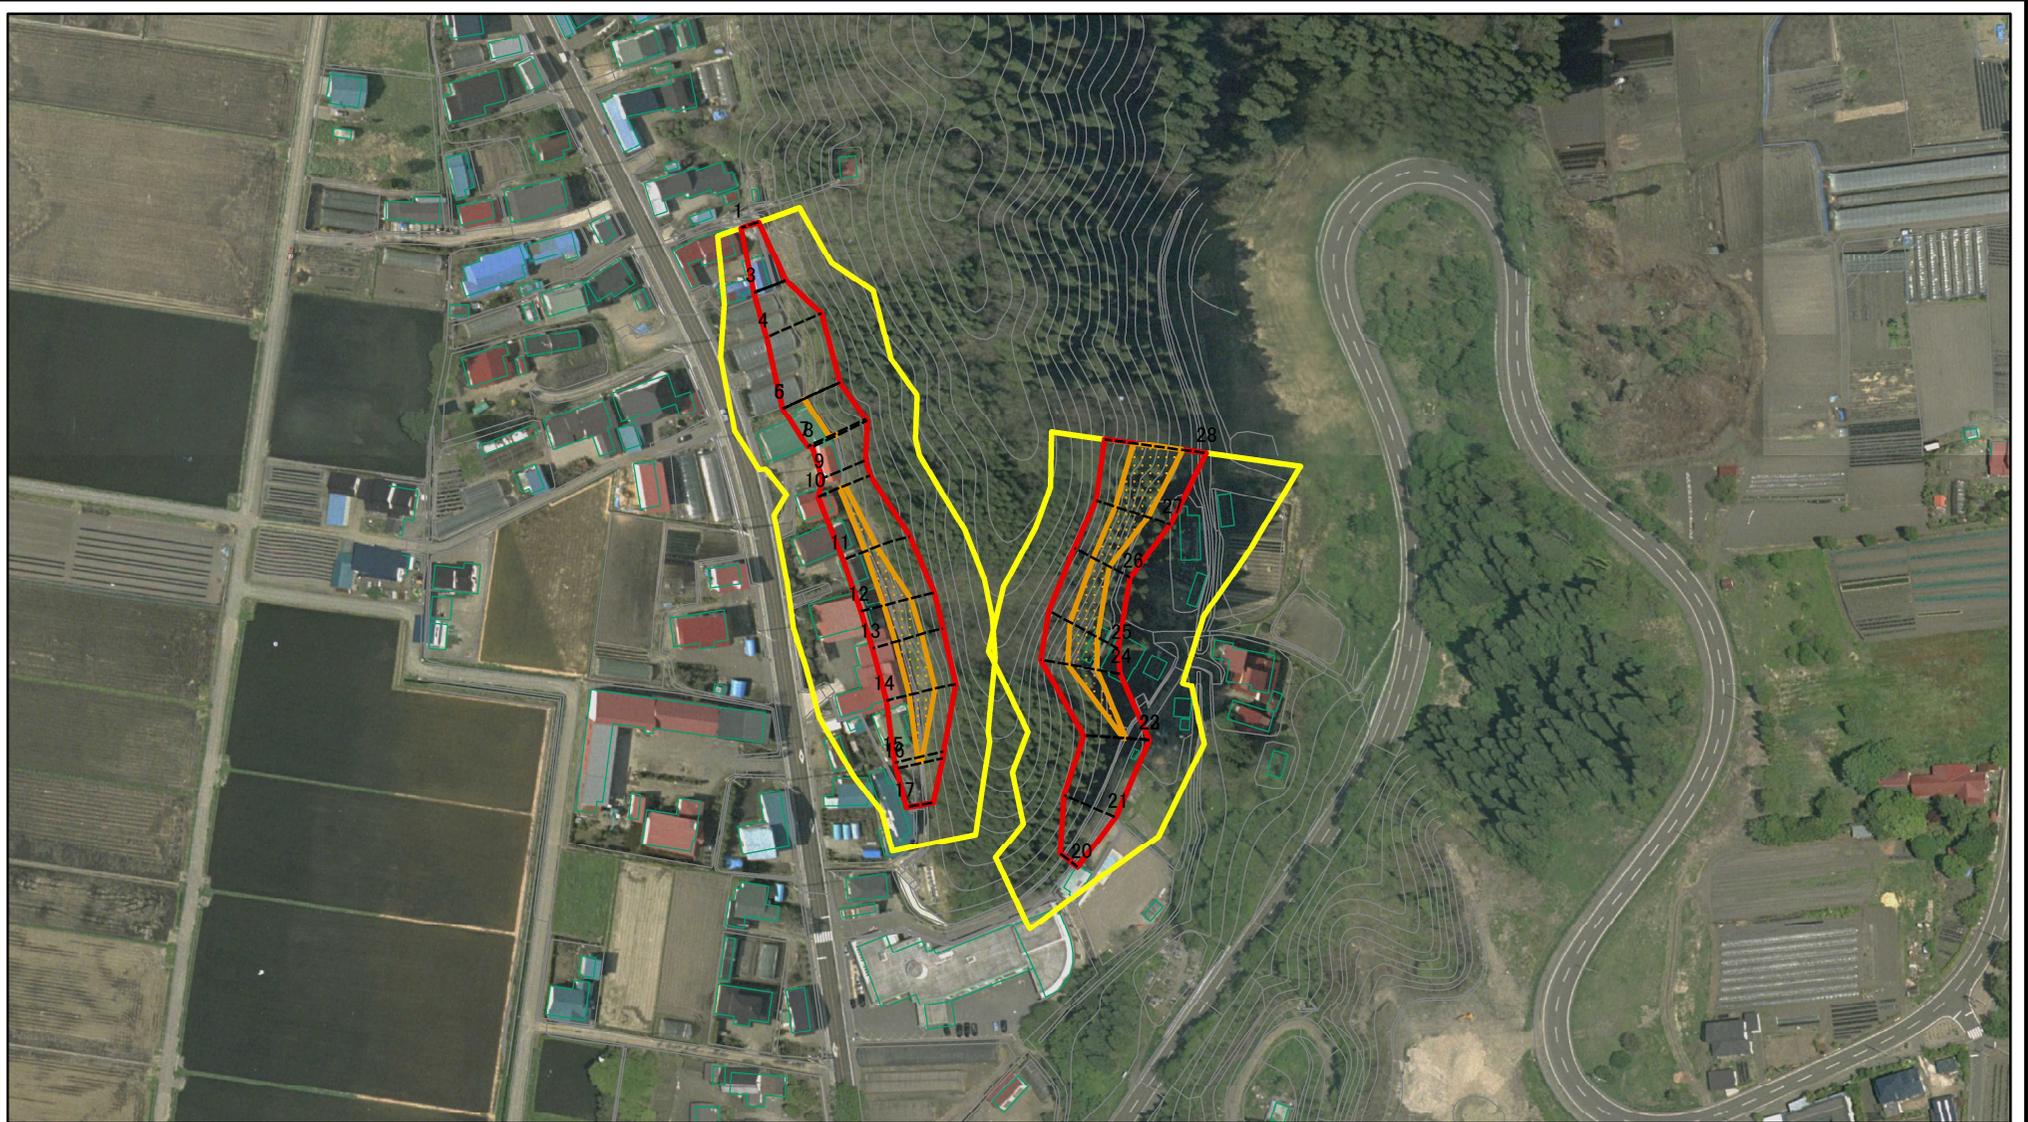
土砂災害警戒区域・土砂災害特別警戒区域
区域図(その1)

図中の数字は横断測線番号を示す

土砂災害防止法施行令第二条の基準に該当する区域

土砂災害防止法
施行令第三条の
基準に該当する
区域

土石等の堆積の高さが3mを超える区域

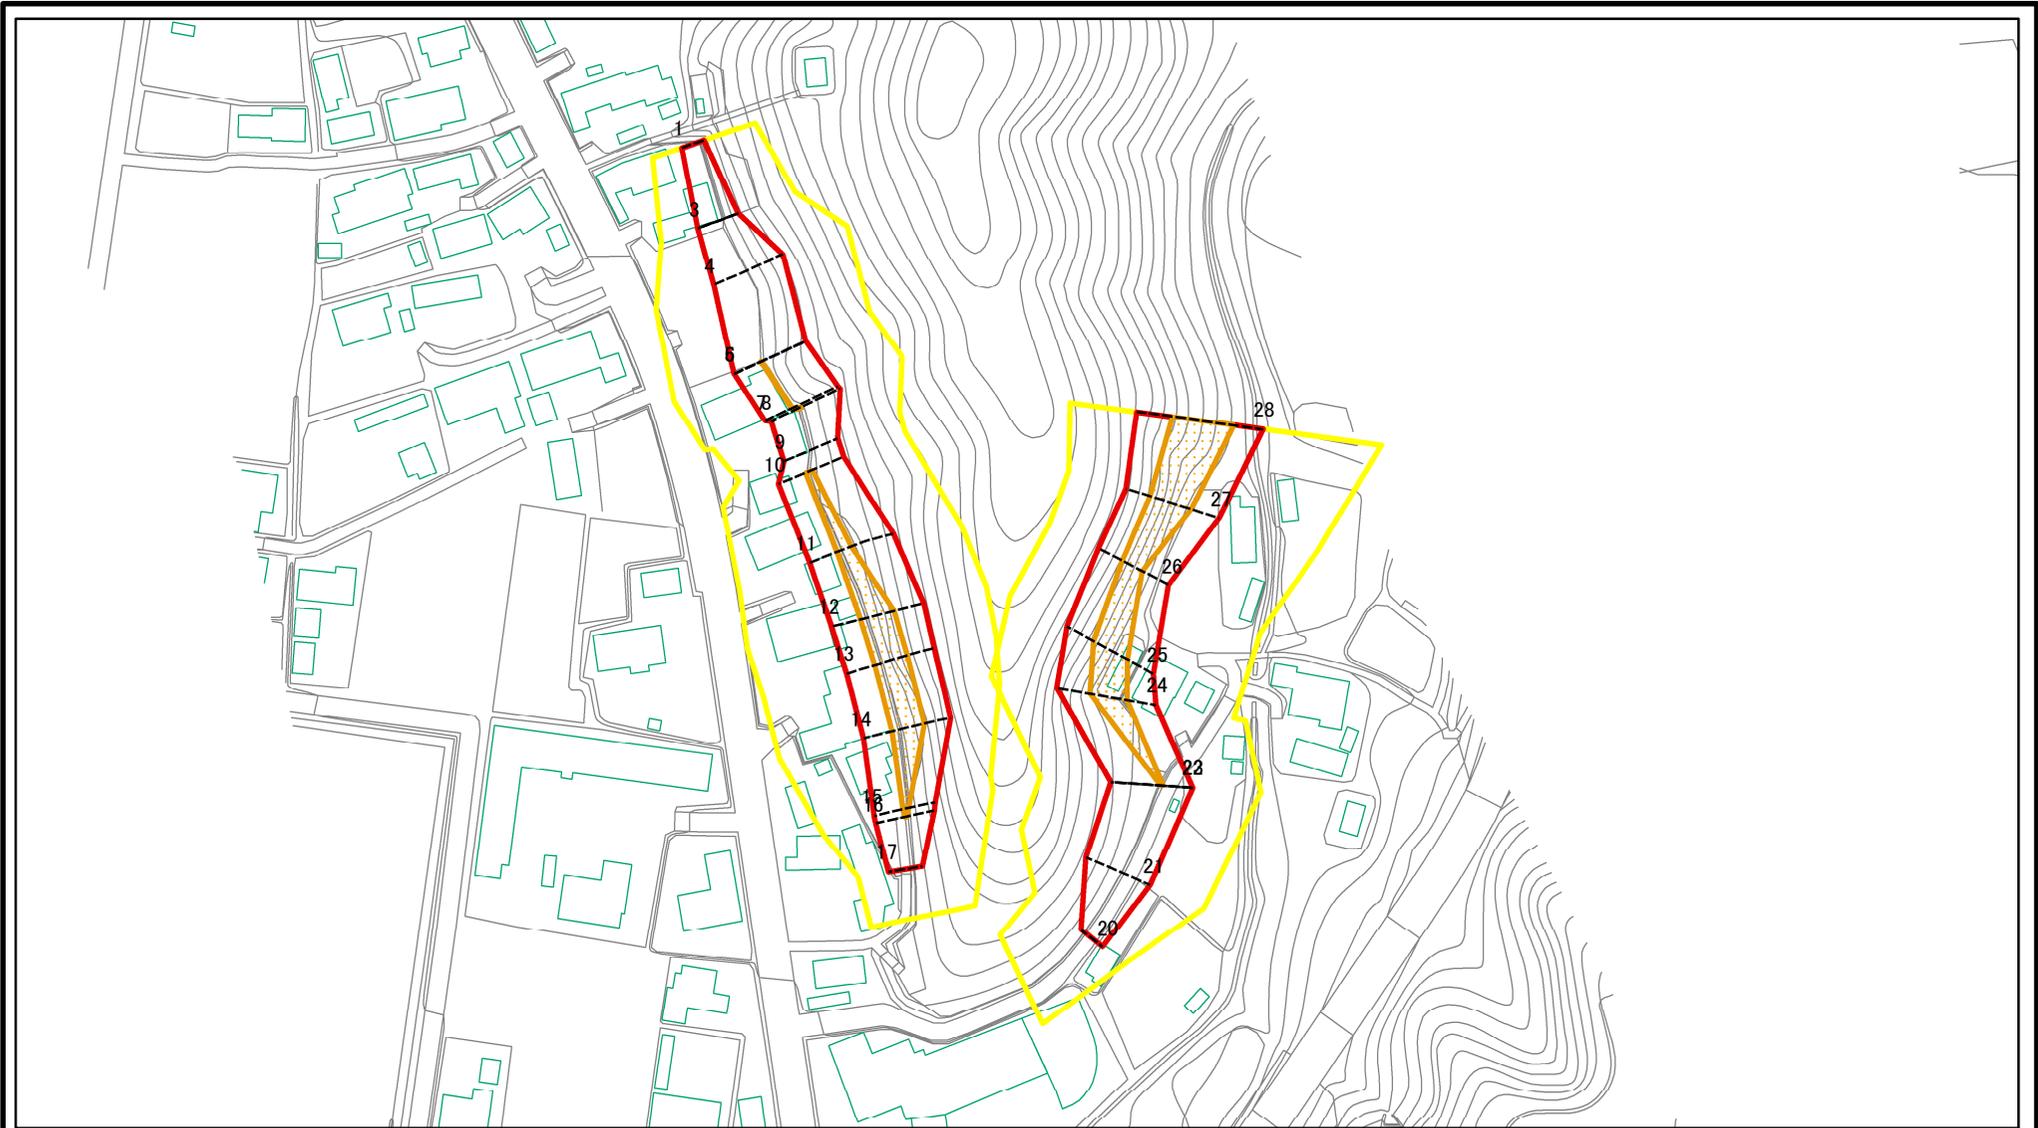
| 様式-2-1(急) 土砂災害警戒区域・土砂災害特別警戒区域 区域図(その2) | 土砂災害防止法施行令第二条の基準に該当する区域 | | N 縮尺 1:2,000 | 自然現象の種類 | 急傾斜地の崩壊 | 箇所番号 | I-110 |

図中の数字は横断測線番号を示す

| | 土砂等の(移動)高さが1m以下の場合、土砂等の移動による力が100kN/m ² を超える区域 | | | 告示年月日 | 平成28年1月22日 | 所在地 | 秋田県鹿角郡小坂町荒谷字荒川 |
| | 土砂等の堆積の高さが3mを超える区域 | | | それ以外の区域 | | | |

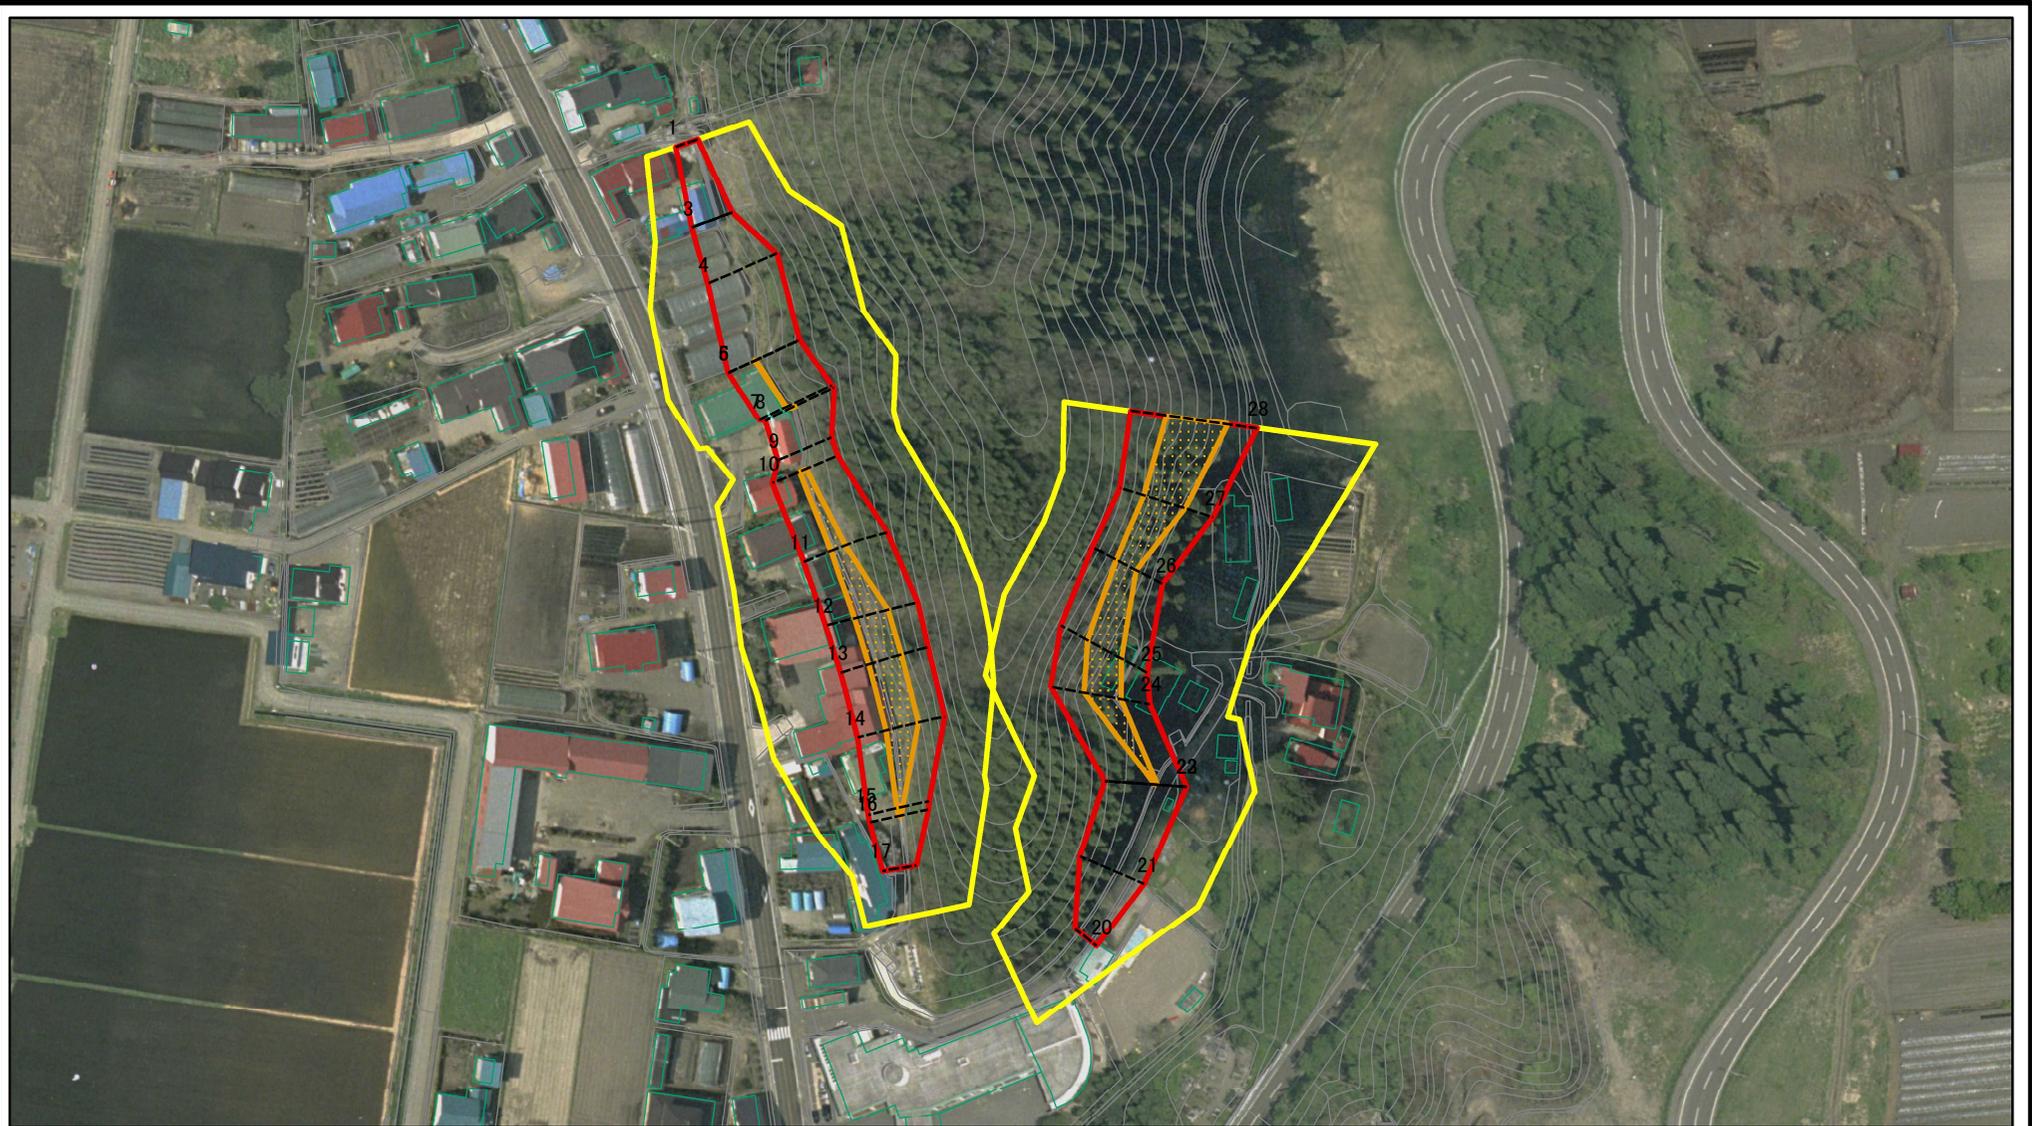
| 様式-2-1(急) 土砂災害警戒区域・土砂災害特別警戒区域 区域図(その2) | 土砂災害防止法施行令第二条の基準に該当する区域 | | N 縮尺 1:2,000 | 自然現象の種類 | 急傾斜地の崩壊 | 箇所番号 | I-110 |

図中の数字は横断測線番号を示す

| | 土砂等の(移動)高さが1m以下の場合、土砂等の移動による力が100kN/m ² を超える区域 | | | 告示年月日 | 平成28年1月22日 | 所在地 | 秋田県鹿角郡小坂町荒谷字荒川 |
| | 土砂等の堆積の高さが3mを超える区域 | | | | | | |

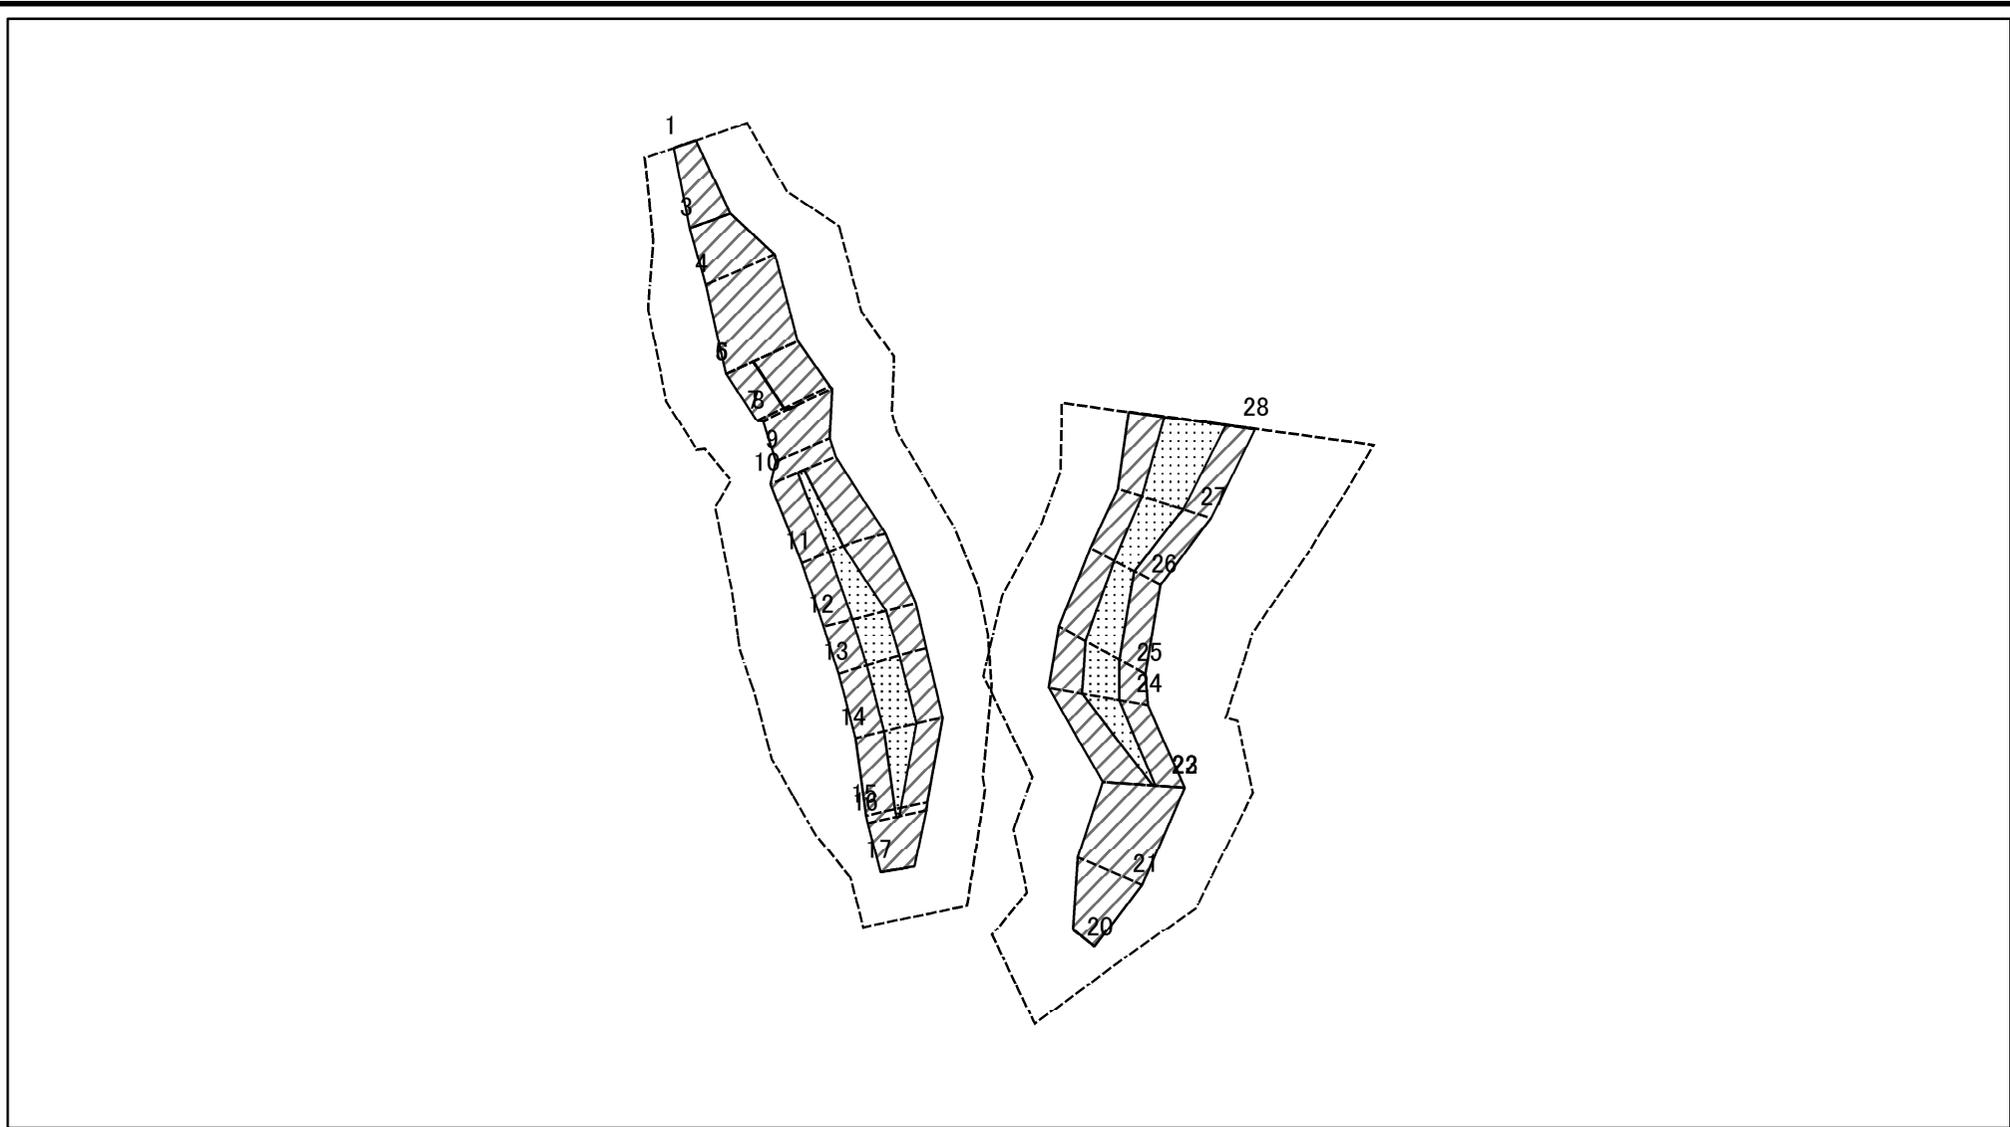
様式-2-2(急)
土砂災害特別警戒区域の区域区分図
(急傾斜地の崩壊に伴う土石等の移動により
建築物の地上部に作用すると想定される力)

図中の数字は横断測線番号を示す

| 横断測線の区間 | 土石等の移動により建築物の地上部に作用すると想定される力 | | | | 土石等の堆積により建築物の地上部に作用すると想定される力 | | | | 横断測線の区間 | 土石等の移動により建築物の地上部に作用すると想定される力 | | | | 土石等の堆積により建築物の地上部に作用すると想定される力 | | | |
| | 土石等の(移動)高さが1m以下の場合、土石等の移動による力が100kN/m ² を超える区域 | | それ以外の区域 | | 土石等の堆積の高さが3mを超える区域 | | それ以外の区域 | | | 土石等の(移動)高さが1m以下の場合、土石等の移動による力が100kN/m ² を超える区域 | | それ以外の区域 | | 土石等の堆積の高さが3mを超える区域 | | それ以外の区域 | |
| | 力の大きさのうち最大のもの(kN/m ²) | 土石等の高さ(m) | 力の大きさのうち最大のもの(kN/m ²) | 土石等の高さ(m) | 力の大きさのうち最大のもの(kN/m ²) | 土石等の高さ(m) | 力の大きさのうち最大のもの(kN/m ²) | 土石等の高さ(m) | | 力の大きさのうち最大のもの(kN/m ²) | 土石等の高さ(m) | 力の大きさのうち最大のもの(kN/m ²) | 土石等の高さ(m) | 力の大きさのうち最大のもの(kN/m ²) | 土石等の高さ(m) | 力の大きさのうち最大のもの(kN/m ²) | 土石等の高さ(m) |

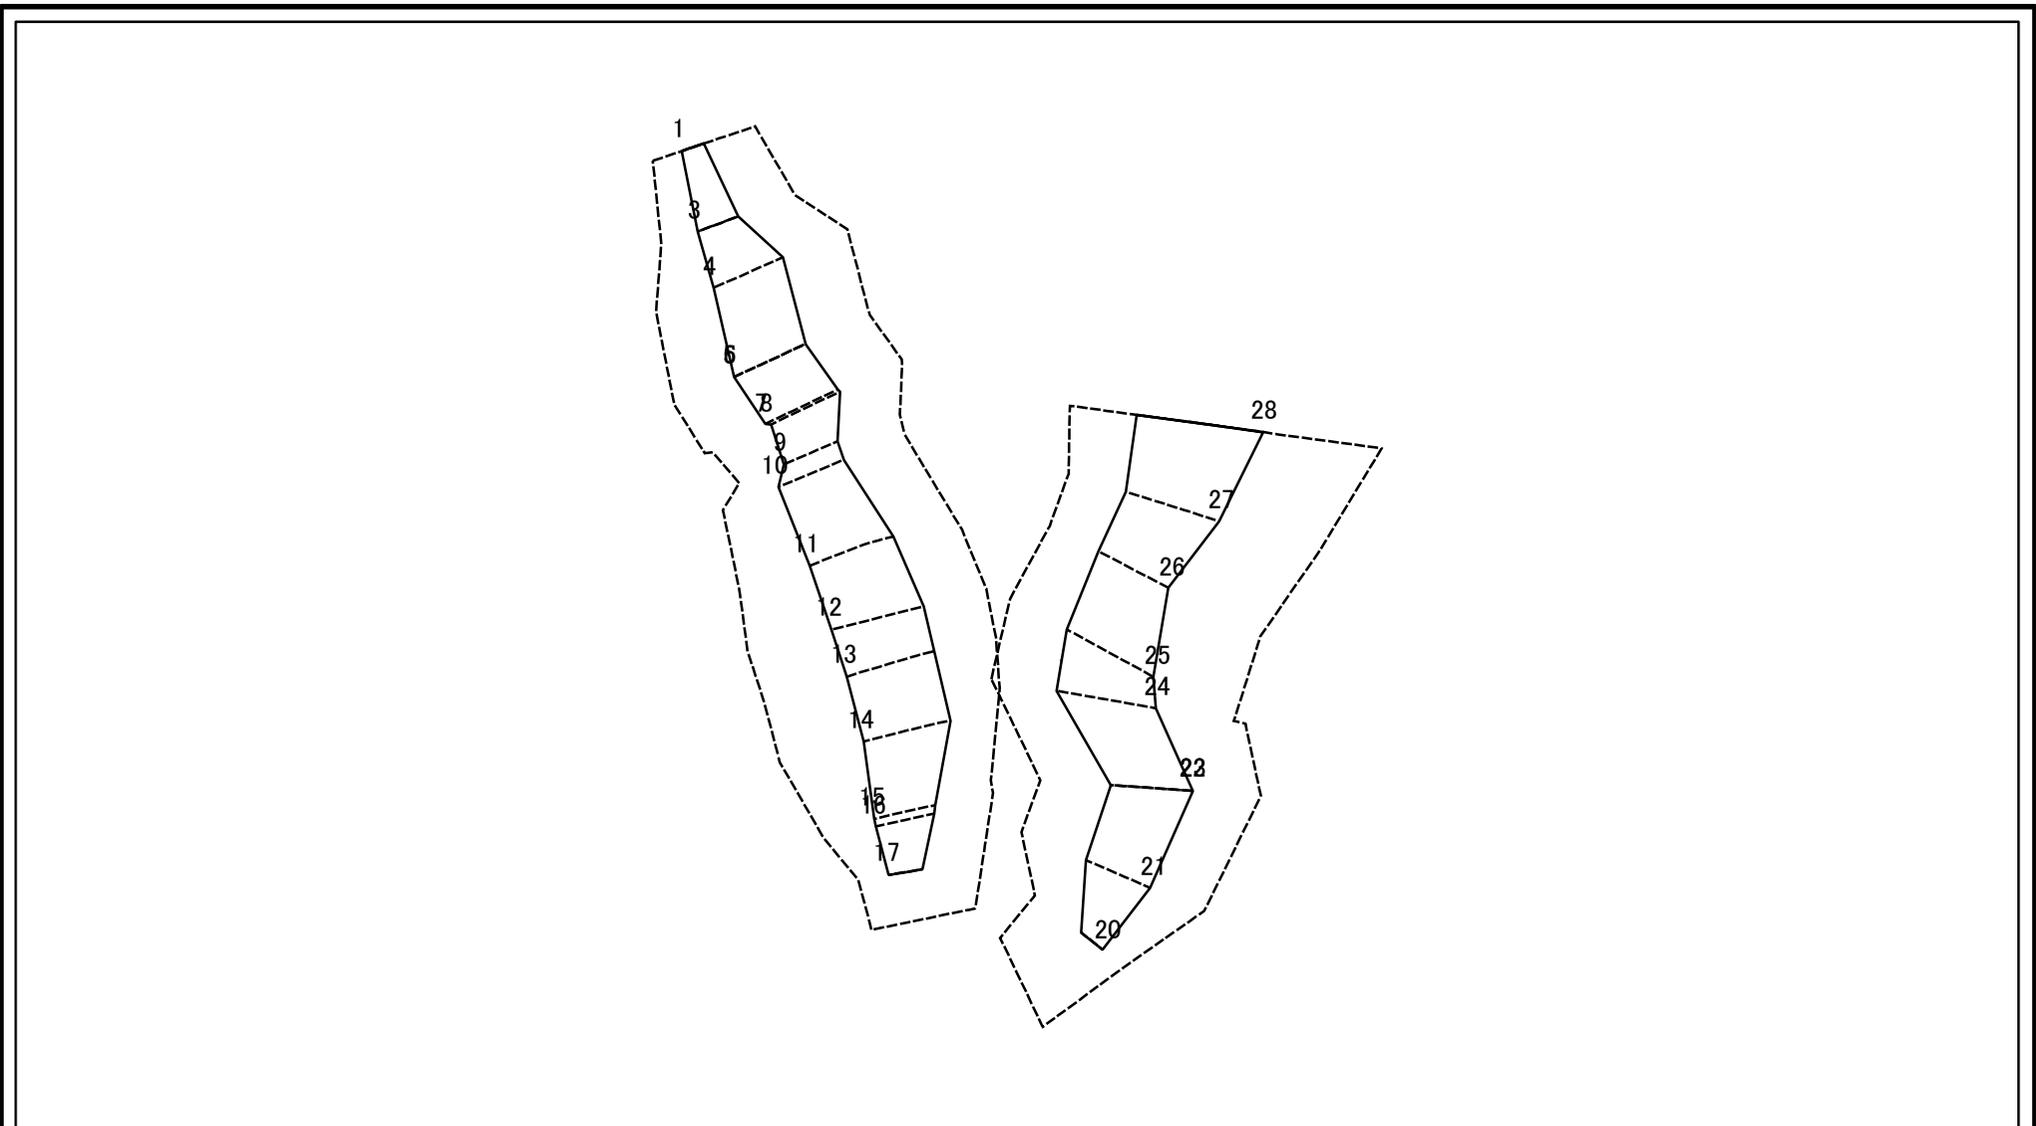
様式-2-3(急)
土砂災害特別警戒区域の区域区分図
(急傾斜地の崩壊に伴う土石等の堆積により
建築物の地上部に作用すると想定される力)

図中の数字は横断測線番号を示す
