土砂災害警戒区域等の指定の公示に係る図書（その1）

自然現象の種類	急傾斜地の崩壊
箇所番号	Ⅱ-93
箇所名	茂内屋敷1号
所在地	大館市雪沢字上谷地及び下石淵

自然現象の種類	急傾斜地の崩壊	箇所番号	II-93
告示番号	第348号	箇所名	茂内屋敷1号
告示年月日	平成28年5月17日	所在地	大館市雪沢字上谷地及び下石淵

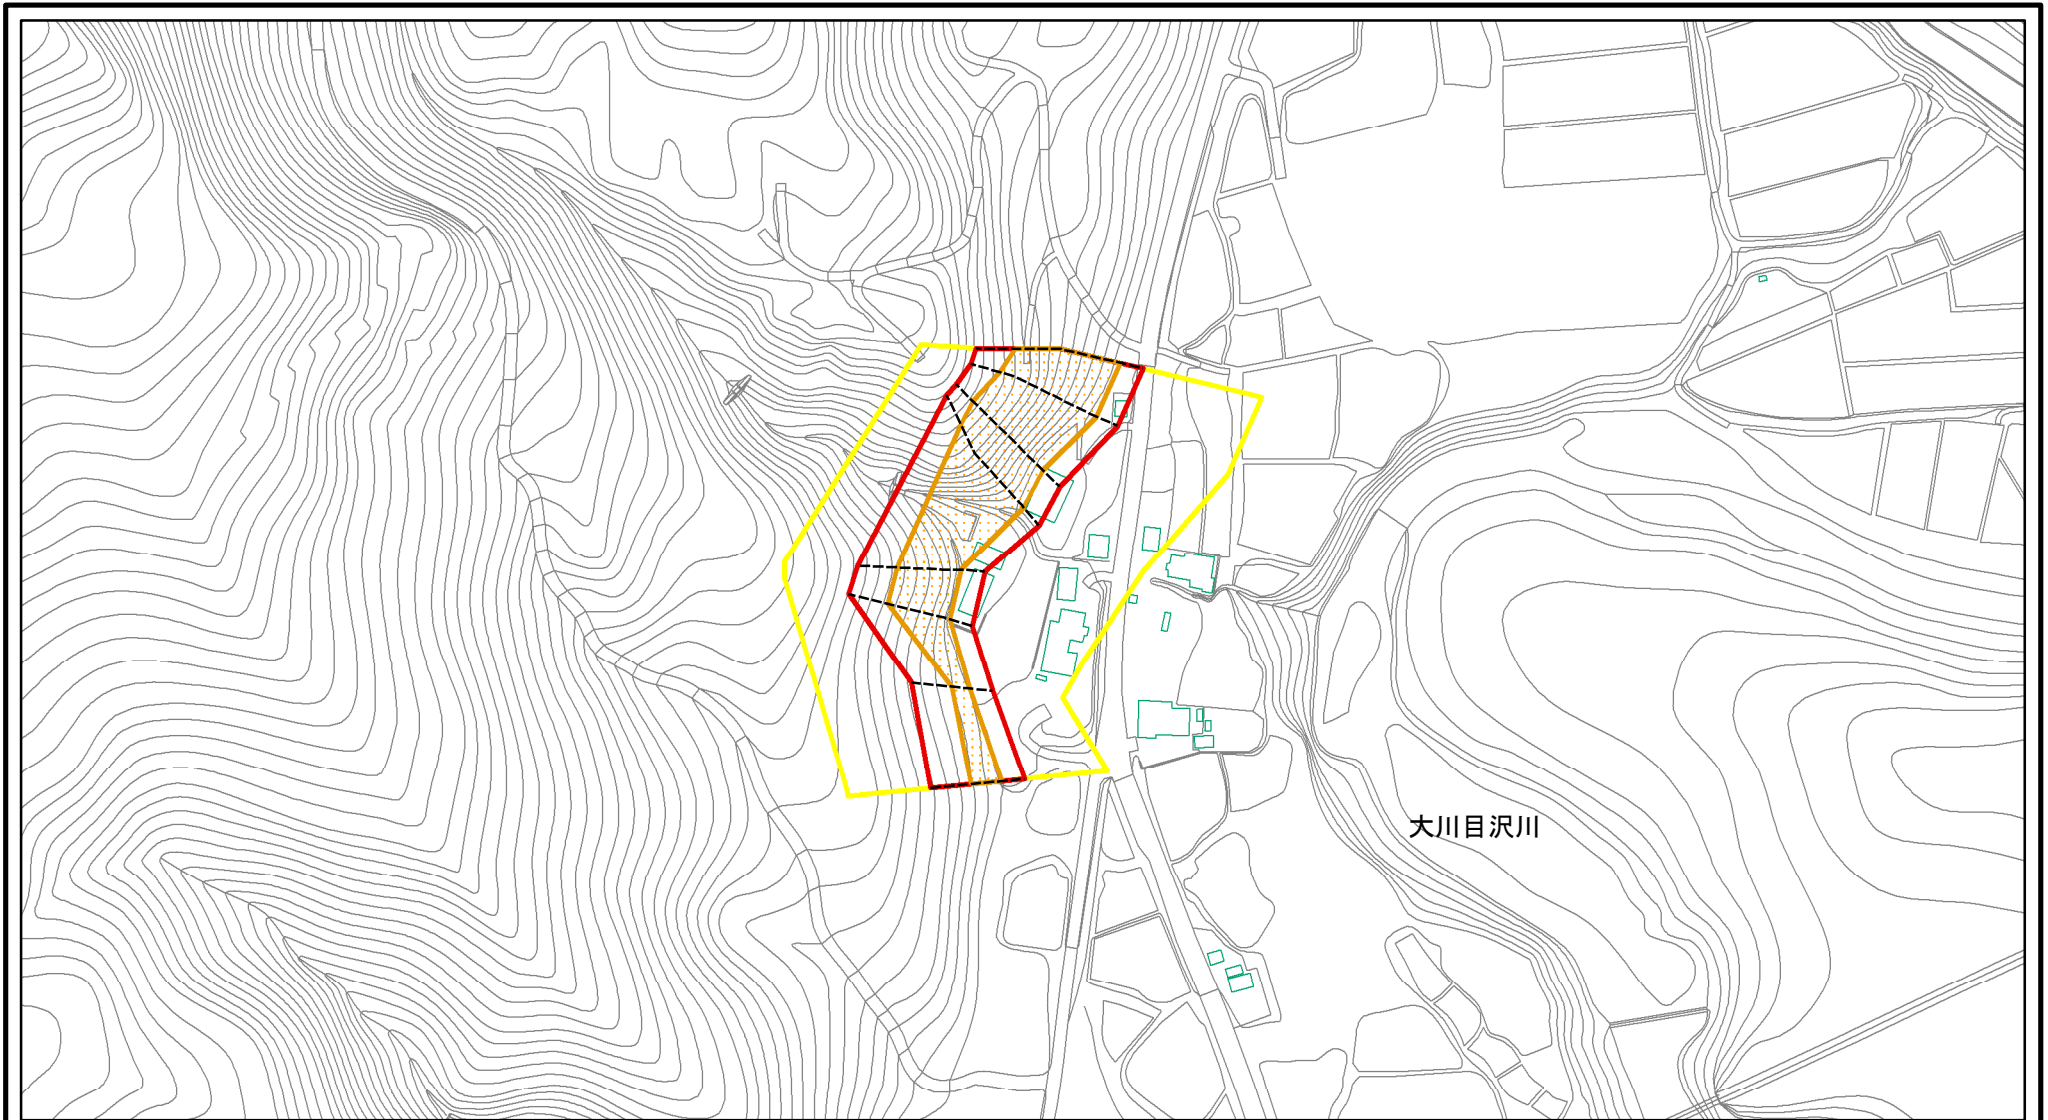
様式-2(急)
土砂災害警戒区域・土砂災害特別警戒区域
区域図(その1)

土砂災害防止法施行令第二条の基準に該当する区域	
土砂災害防止法施行令第三条の基準に該当する区域	
それ以外の区域

縮尺
	1:2,500

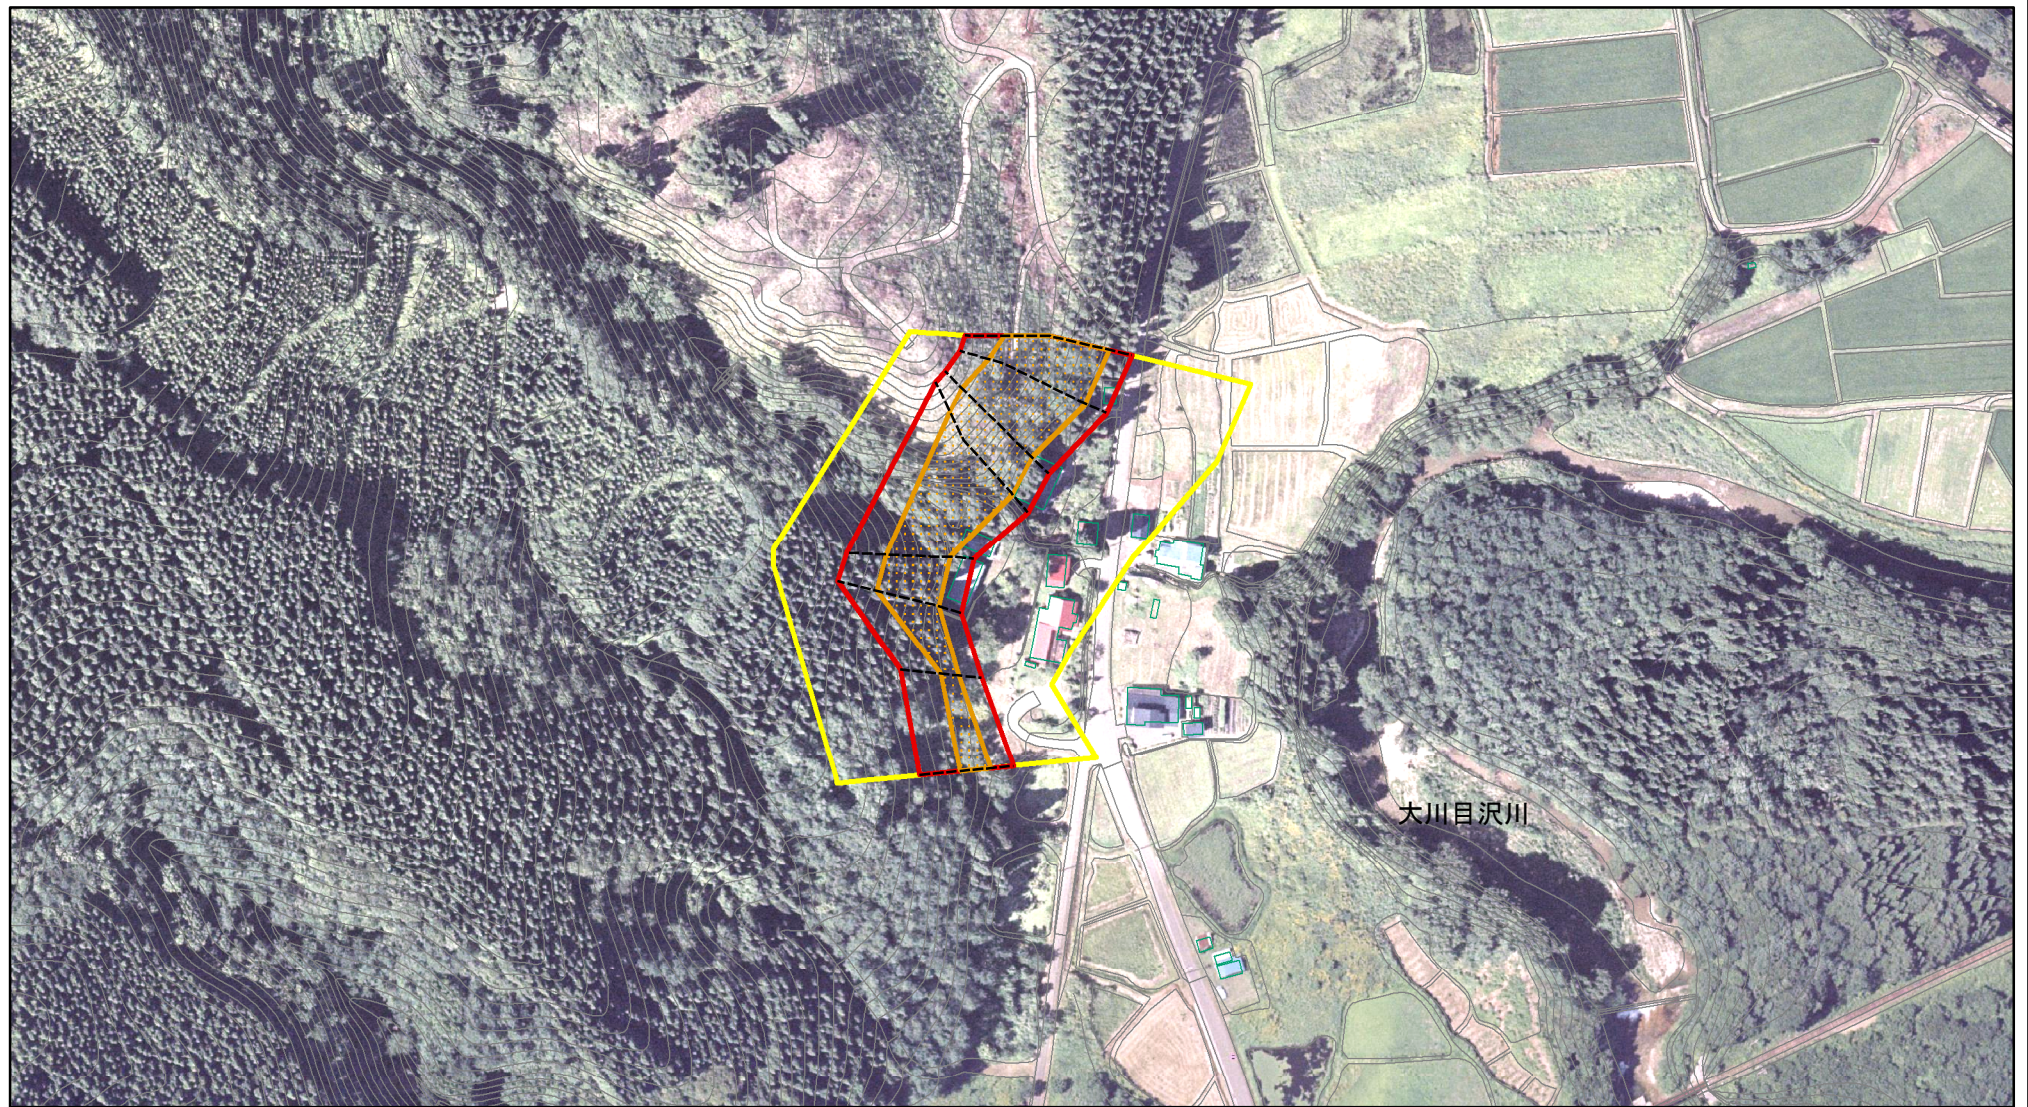
様式-2(急)
土砂災害警戒区域・土砂災害特別警戒区域
区域図(その1)

土砂災害防止法施行令第二条の基準に該当する区域	
土砂災害防止法施行令第三条の基準に該当する区域	
土砂等の(移動)高さが1m以下の場合、土砂等の移動による力が100kN/mを超える区域	
土砂等の堆積の高さが3mを超える区域	
それ以外の区域

N
縮尺
1:2,500

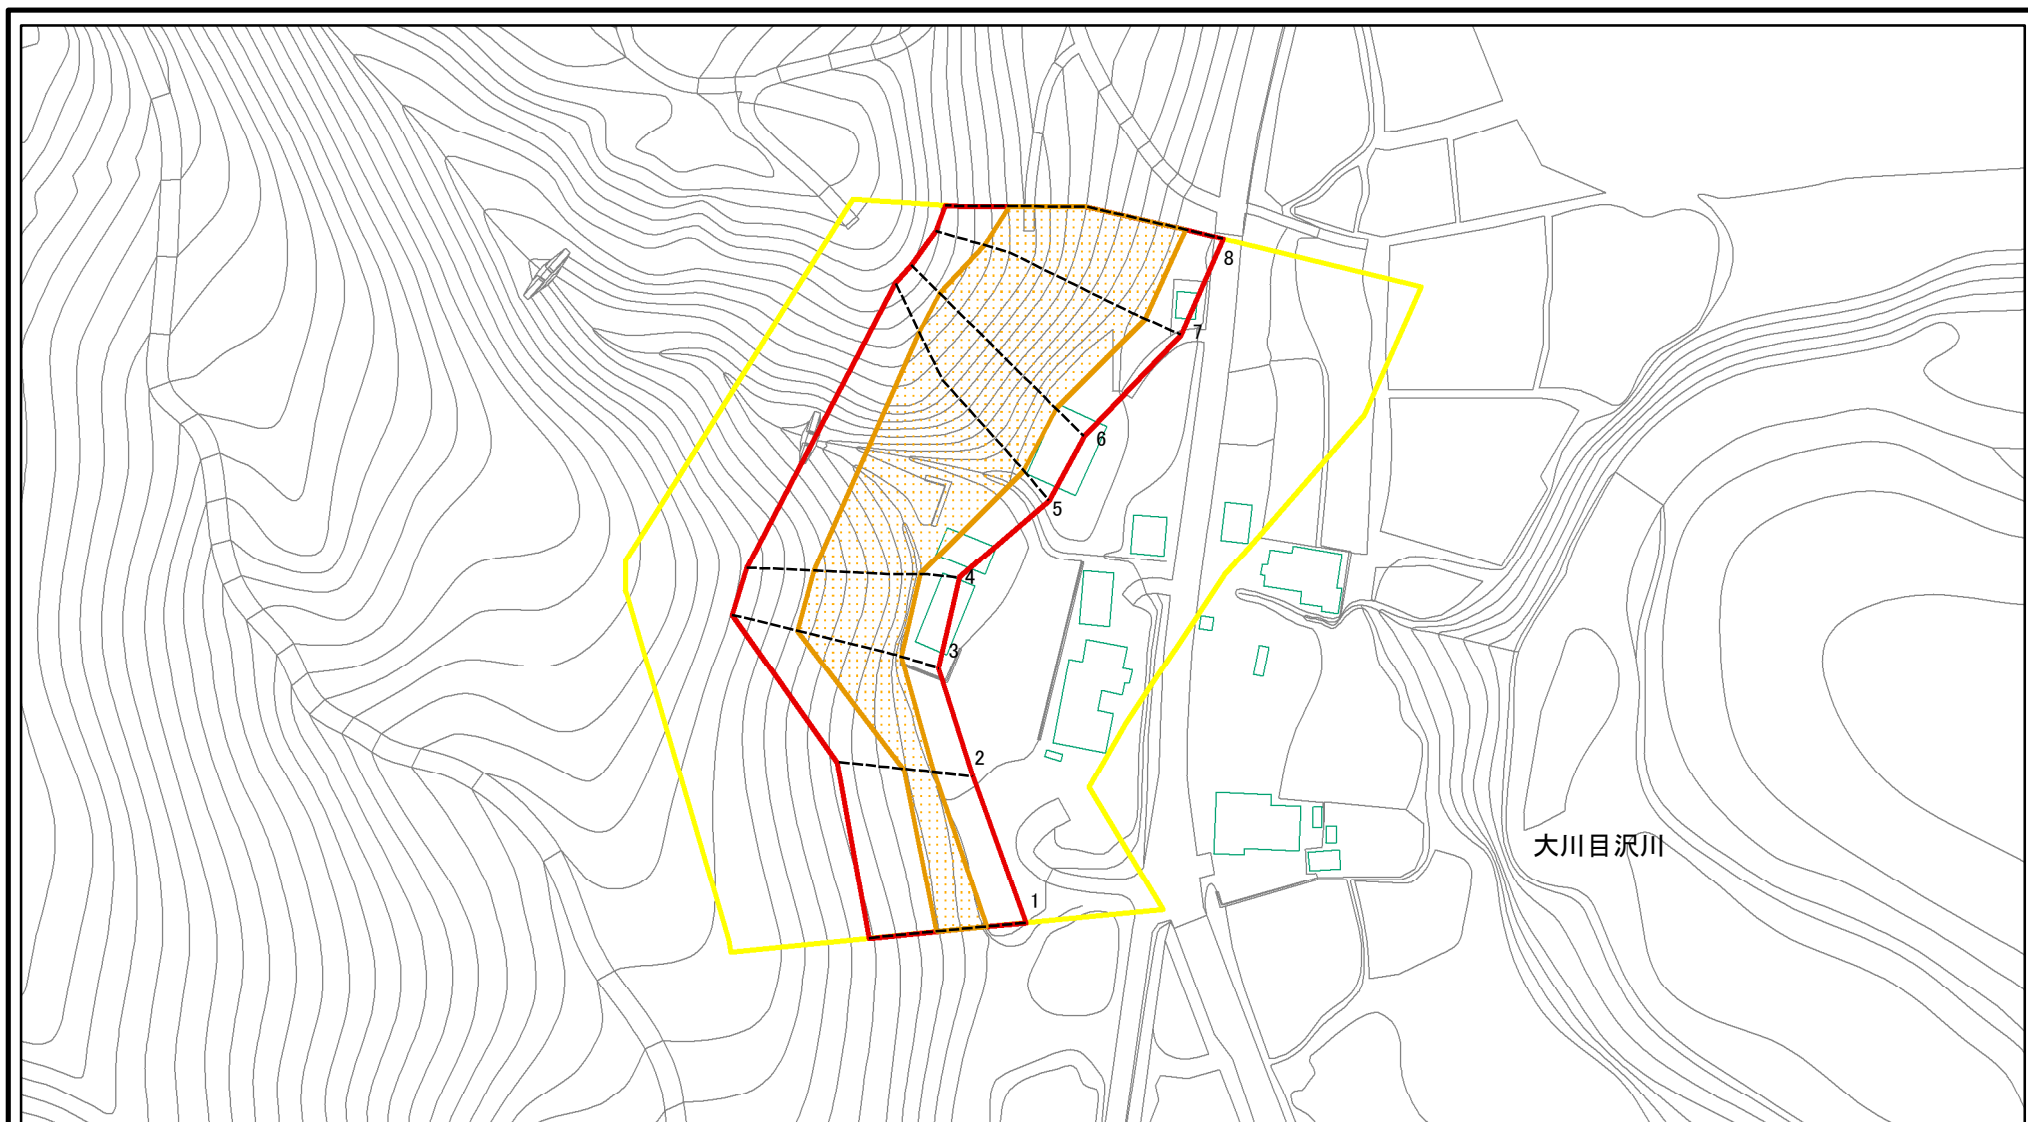
区域図(その2)

図中の数字は横断測線番号を示す

土砂災害防止法施行令第二条の基準に該当する区域	
土砂災害防止法施行令第三条の基準に該当する区域	
土砂等の(移動)高さが1m以下の場合、土砂等の移動による力が100kN/mを超える区域	
土砂等の堆積の高さが3mを超える区域	
それ以外の区域

縮尺
1:1,500

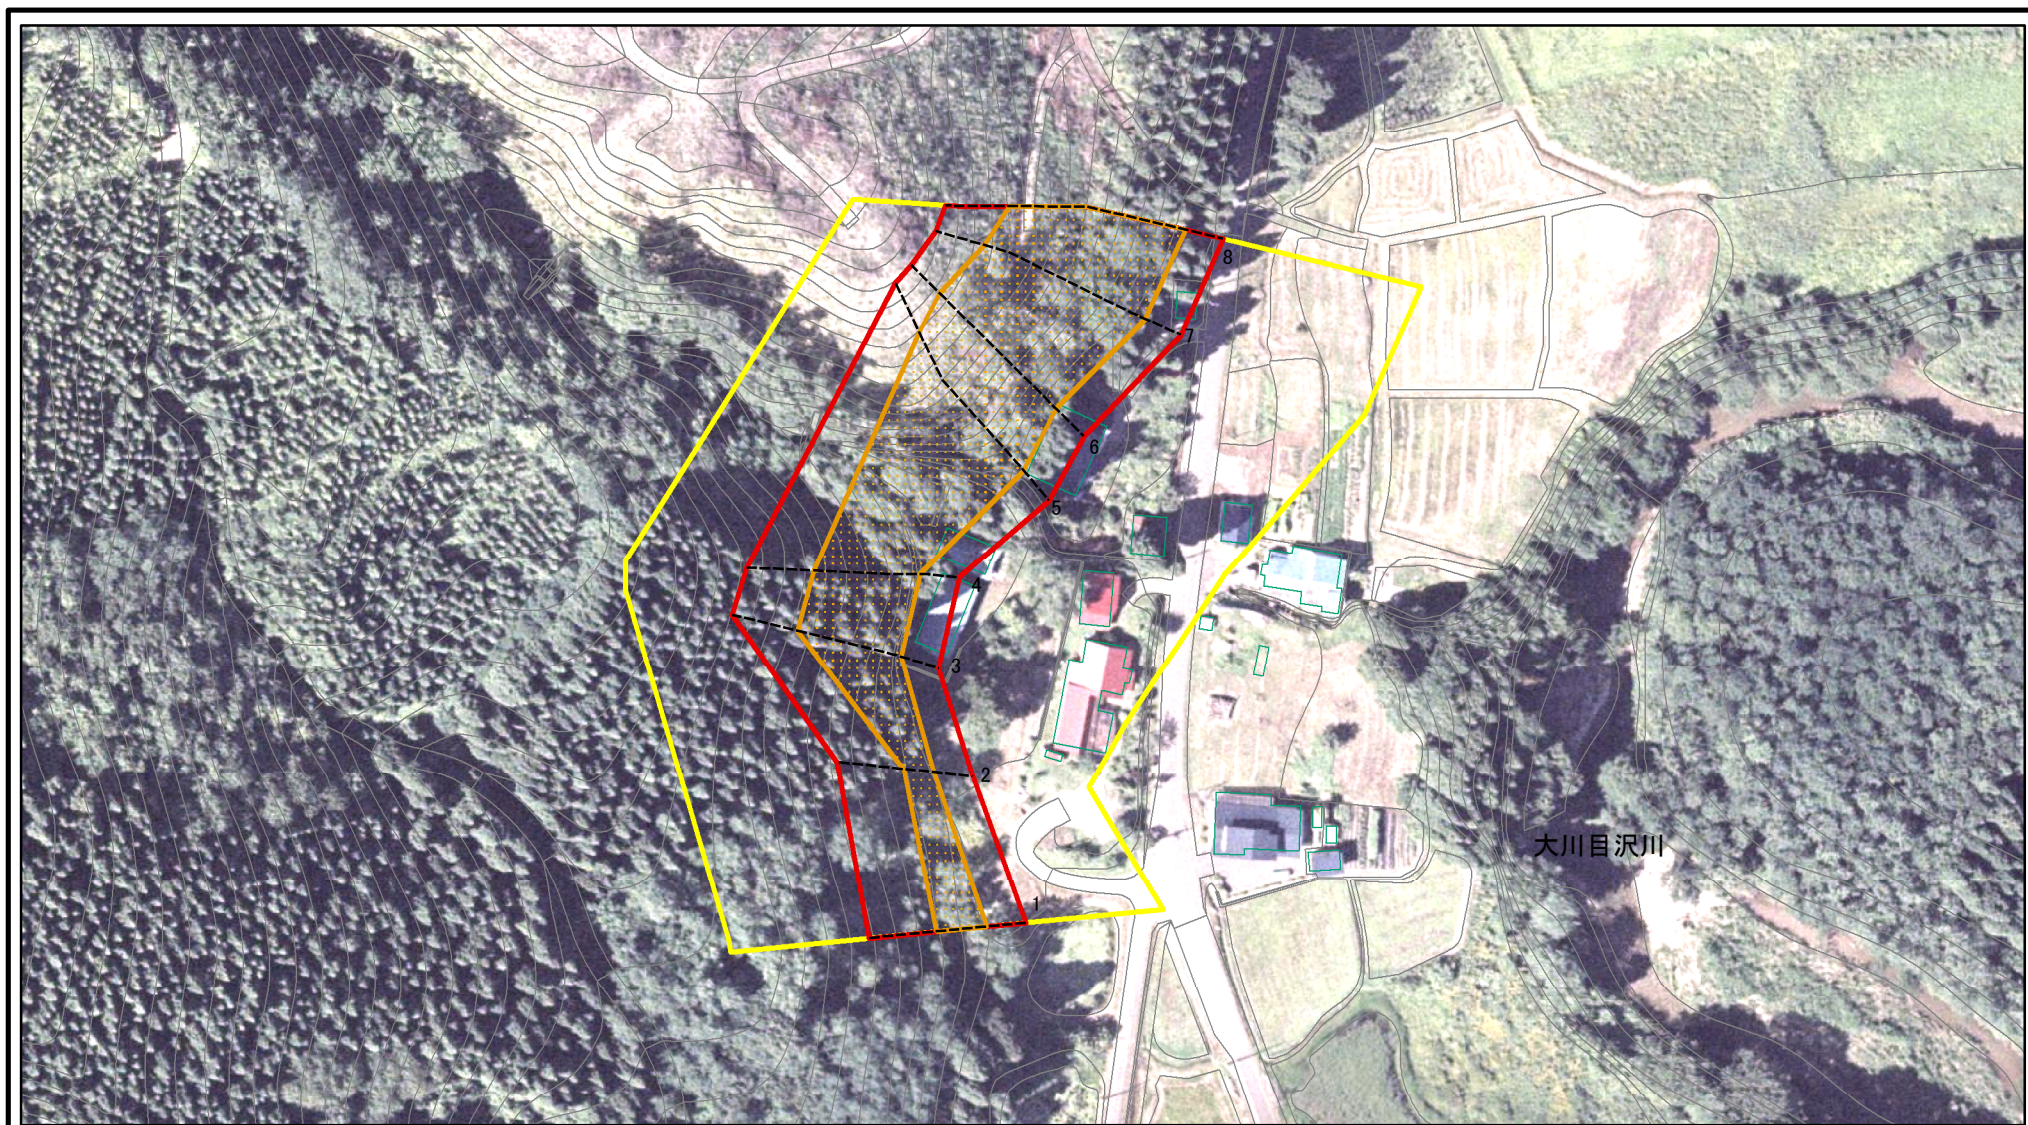
区域図(その2)

図中の数字は横断測線番号を示す

土砂災害防止法施行令第二条の基準に該当する区域

土砂災害防止法施行令第三条の基準に該当する区域

土砂等の(移動)高さが1m以下の場合、土砂等の移動による力が100kN/mを超える区域

土砂等の堆積の高さが3mを超える区域

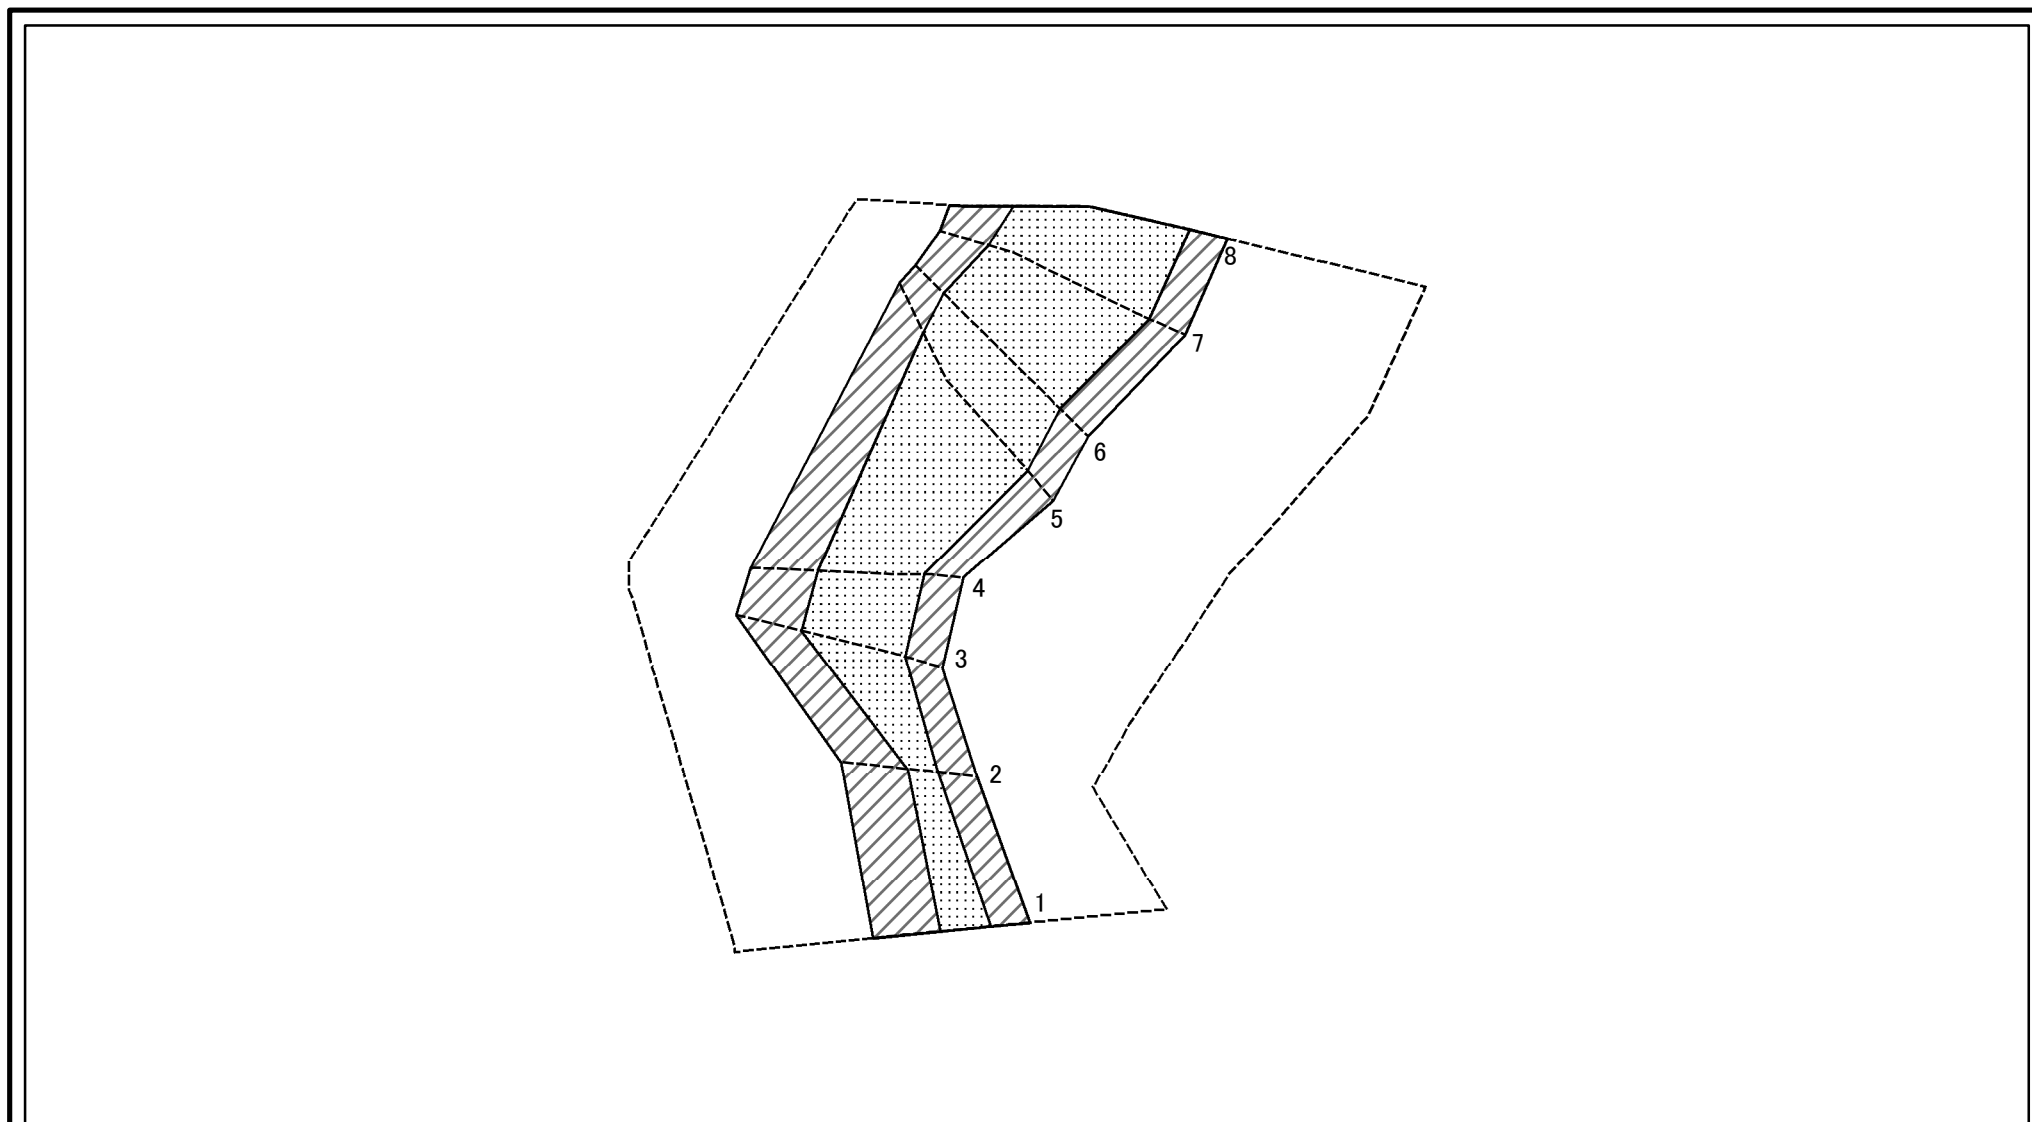
様式-2-2(急)
土砂災害特別警戒区域の区域区分図
(急傾斜地の崩壊に伴う土石等の移動により
建築物の地上部に作用すると想定される力)

図中の数字は横断測線番号を示す

土砂災害防止法施行令第二条の基準に該当する区域	
土砂災害防止法施行令第三条の基準に該当する区域	
それ以外の区域

N
縮尺
1:1,500

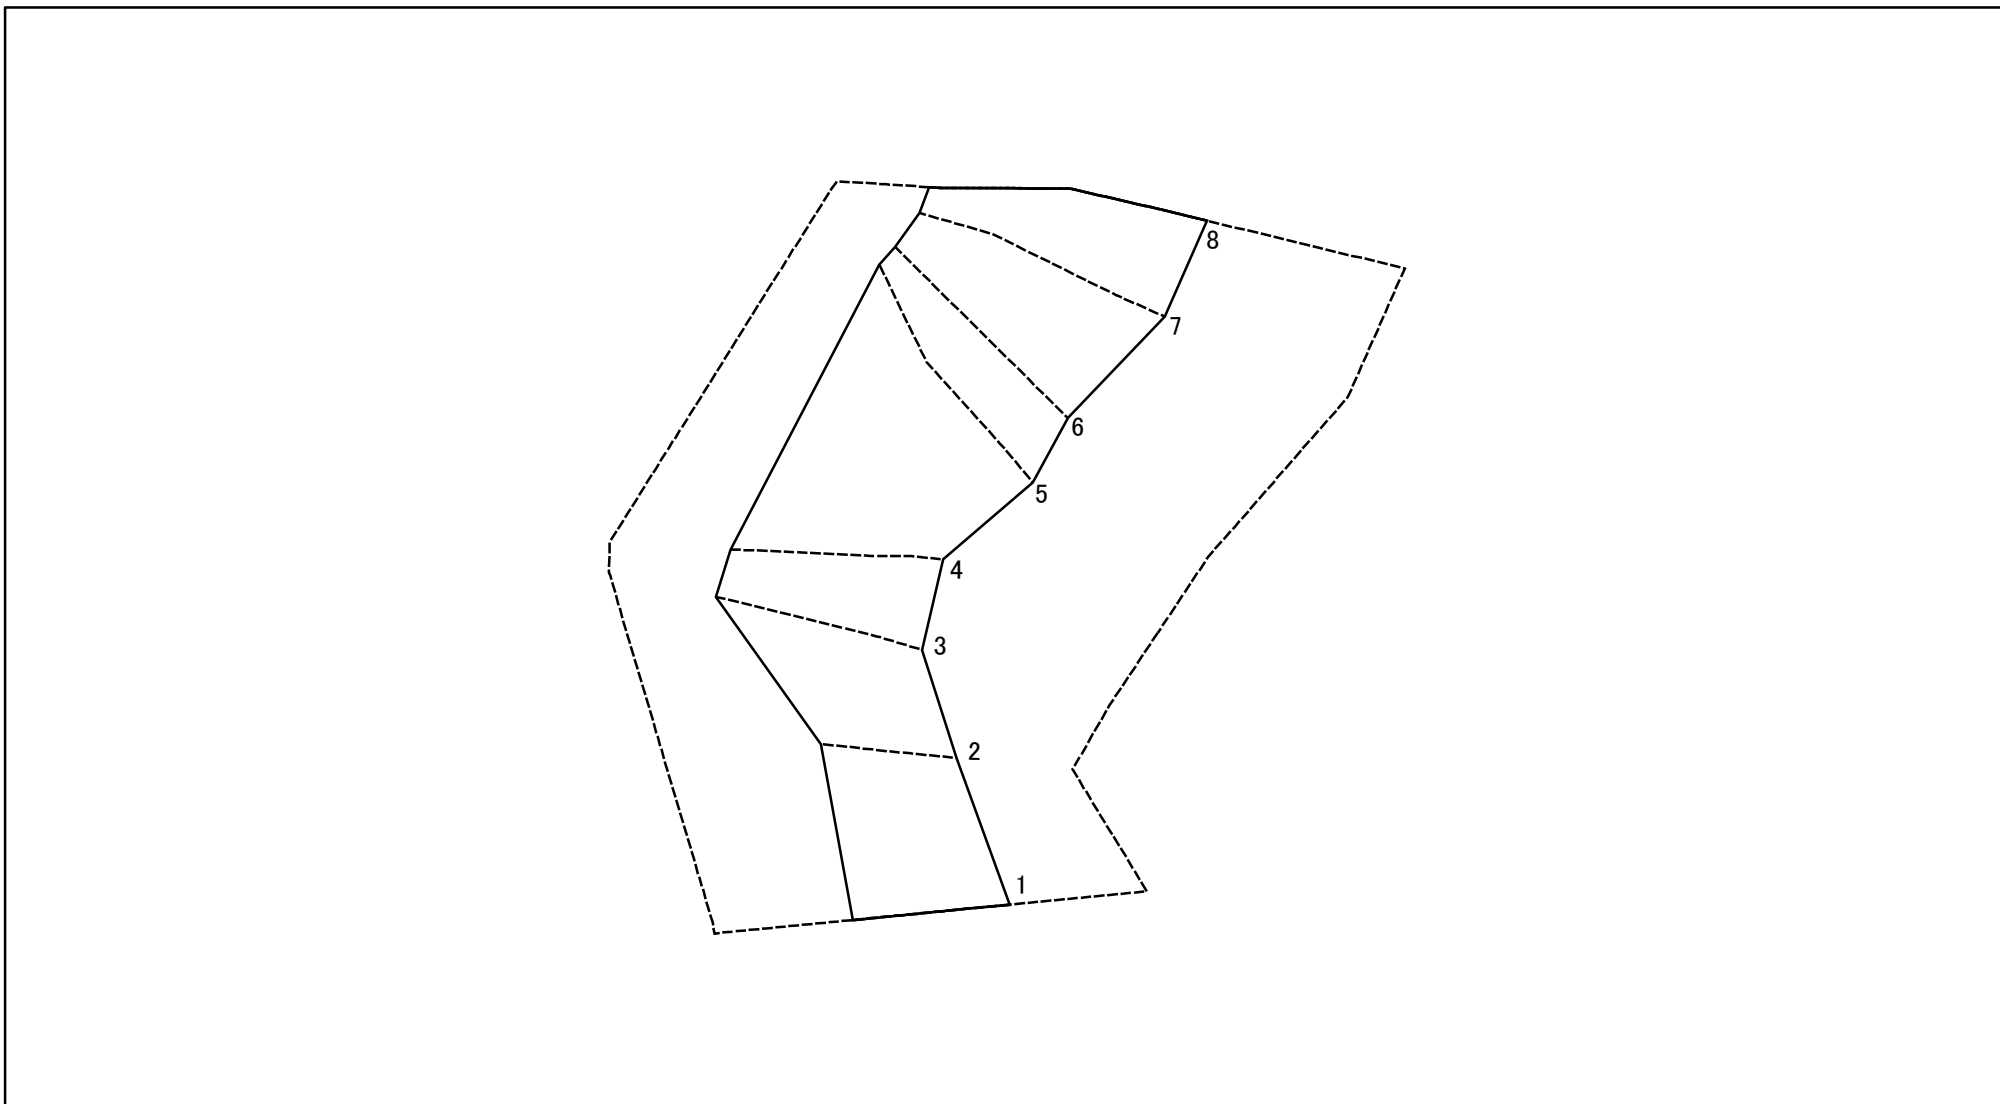
様式-2-3(急)
土砂災害特別警戒区域の区域区分図
(急傾斜地の崩壊に伴う土石等の堆積により
建築物の地上部に作用すると想定される力)

図中の数字は横断測線番号を示す

土砂災害防止法施行令第二条の基準に該当する区域	
土砂災害防止法施行令第三条の基準に該当する区域	
それ以外の区域

N
縮尺
1:1,500
