土砂災害警戒区域等の指定の公示に係る図書（その1）

| 様式-1 (急) 土砂災害警戒区域・土砂災害特別警戒区域 位置図 | 自然現象の種類 | 急傾斜地の崩壊 |
| | 溪流名 | 本宮1号 |
| | 所在地 | 秋田県大館市本宮字上ノ山、館下及び熊ノ下 |

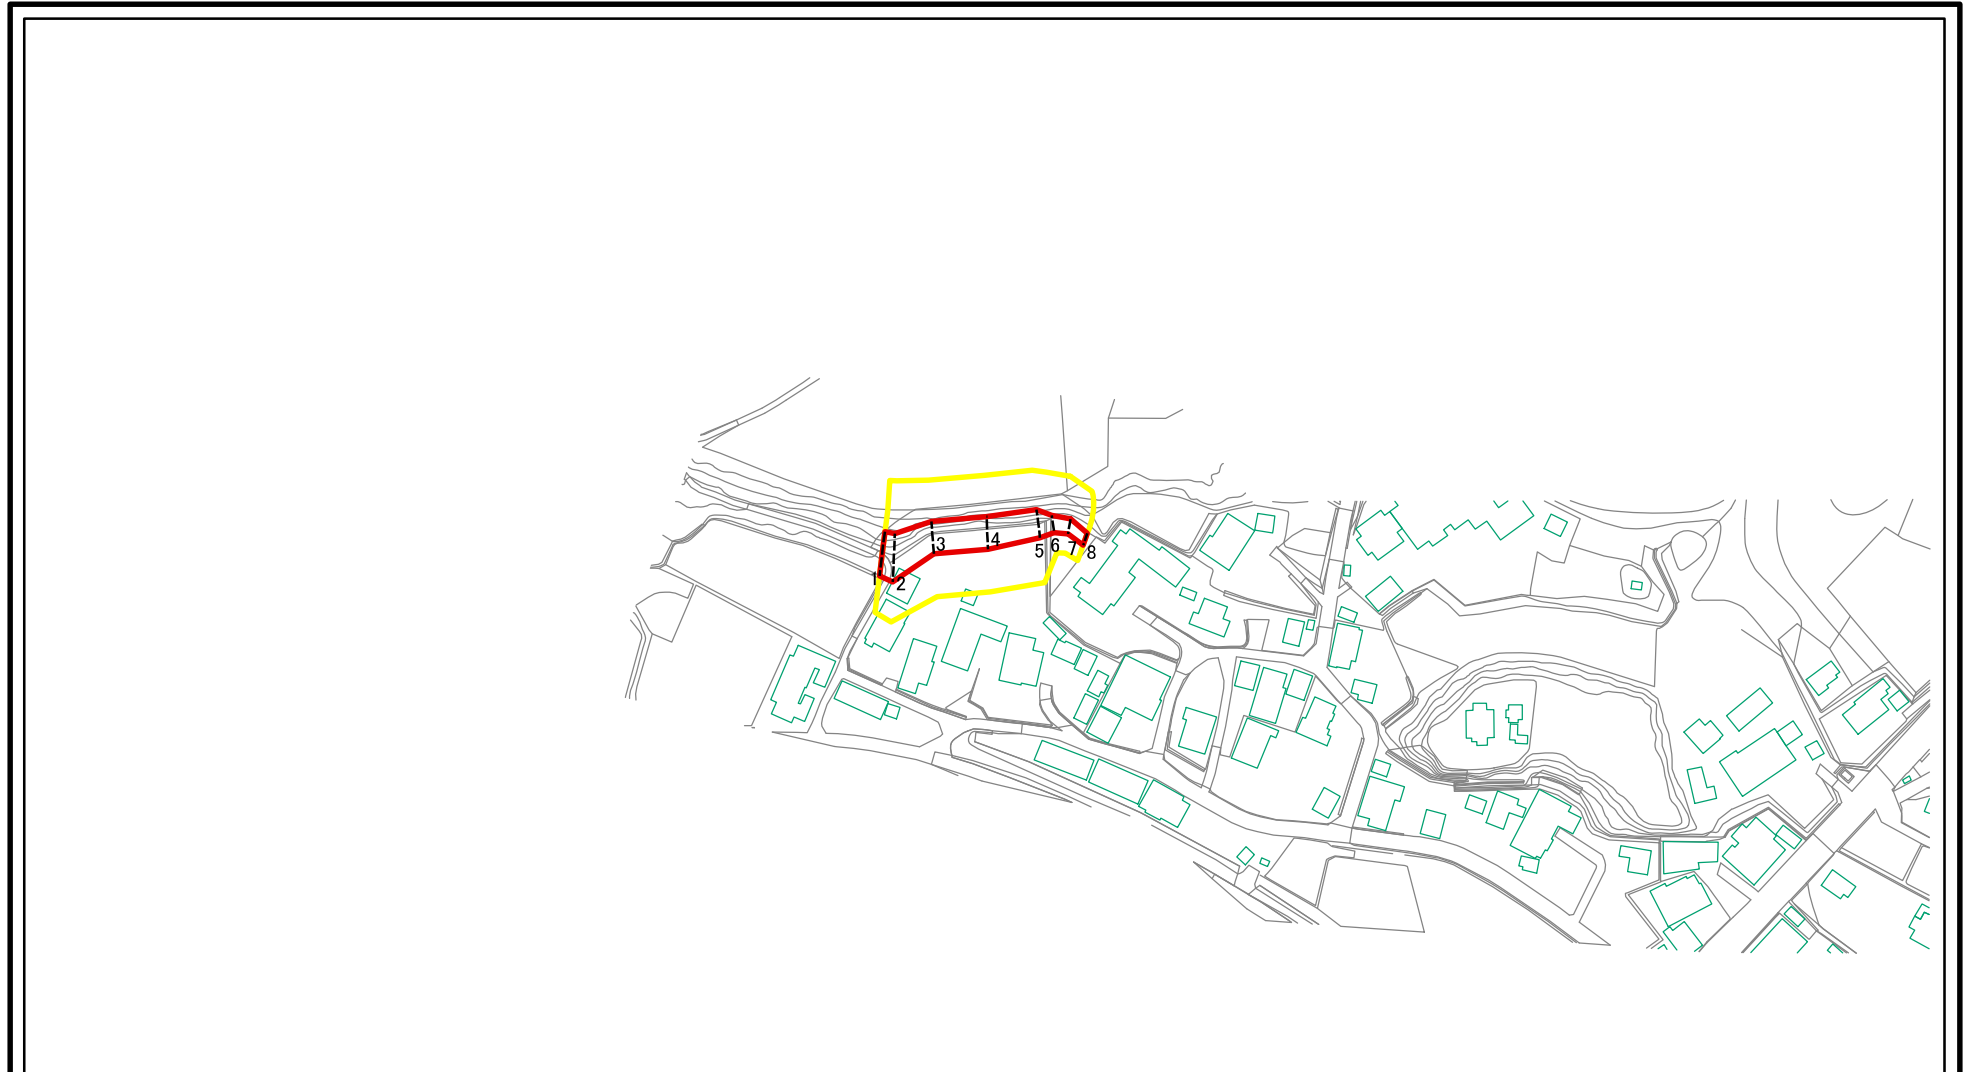
| 様式-2(急) 土砂災害警戒区域・土砂災害特別警戒区域 区域図(その1) | 土砂災害防止法施行令第二条の基準に該当する区域 | | N | 自然現象の種類 | 急傾斜地の崩壊 | 箇所番号 | I-144 |

図中の数字は横断測線番号を示す

| | 土砂災害防止法施行令第三条の基準に該当する区域 | | | 縮尺 | 告示番号 | 第125号 | 箇所名 |
| | 土砂等の(移動)高さが1m以下の場合、土砂等の移動による力が100kN/mを超える区域 | | 1:2,500 | | 告示年月日 | 令和2年3月24日 | 所在地 |
| | 土砂等の堆積の高さが3mを超える区域 | | | | | | |

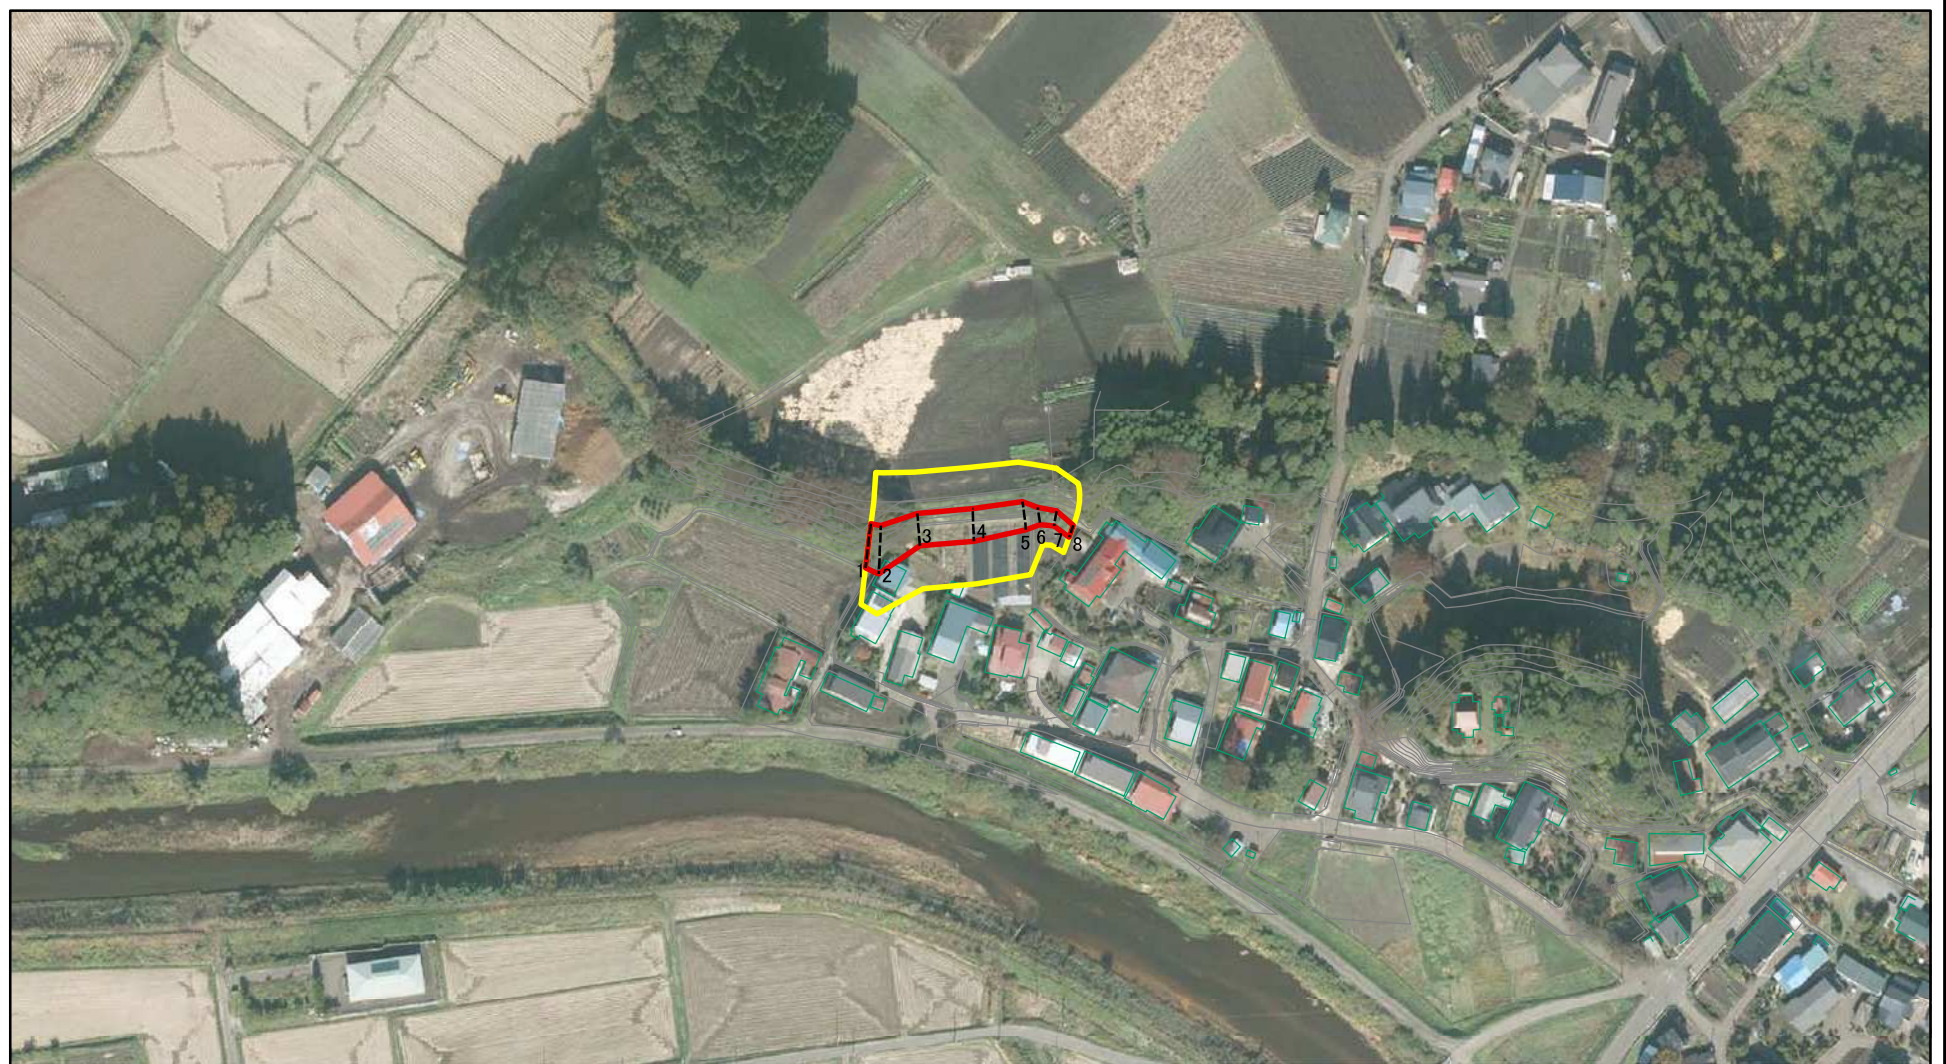
様式-2(急)
土砂災害警戒区域・土砂災害特別警戒区域
区域図(その1)

図中の数字は横断測線番号を示す

| 土砂災害防止法施行令第二条の基準に該当する区域 | |
| 土砂災害防止法施行令第三条の基準に該当する区域 | |
| 土砂等の(移動)高さが1m以下の場合、土砂等の移動による力が100kN/mを超える区域 | |
| 土砂等の堆積の高さが3mを超える区域 | |

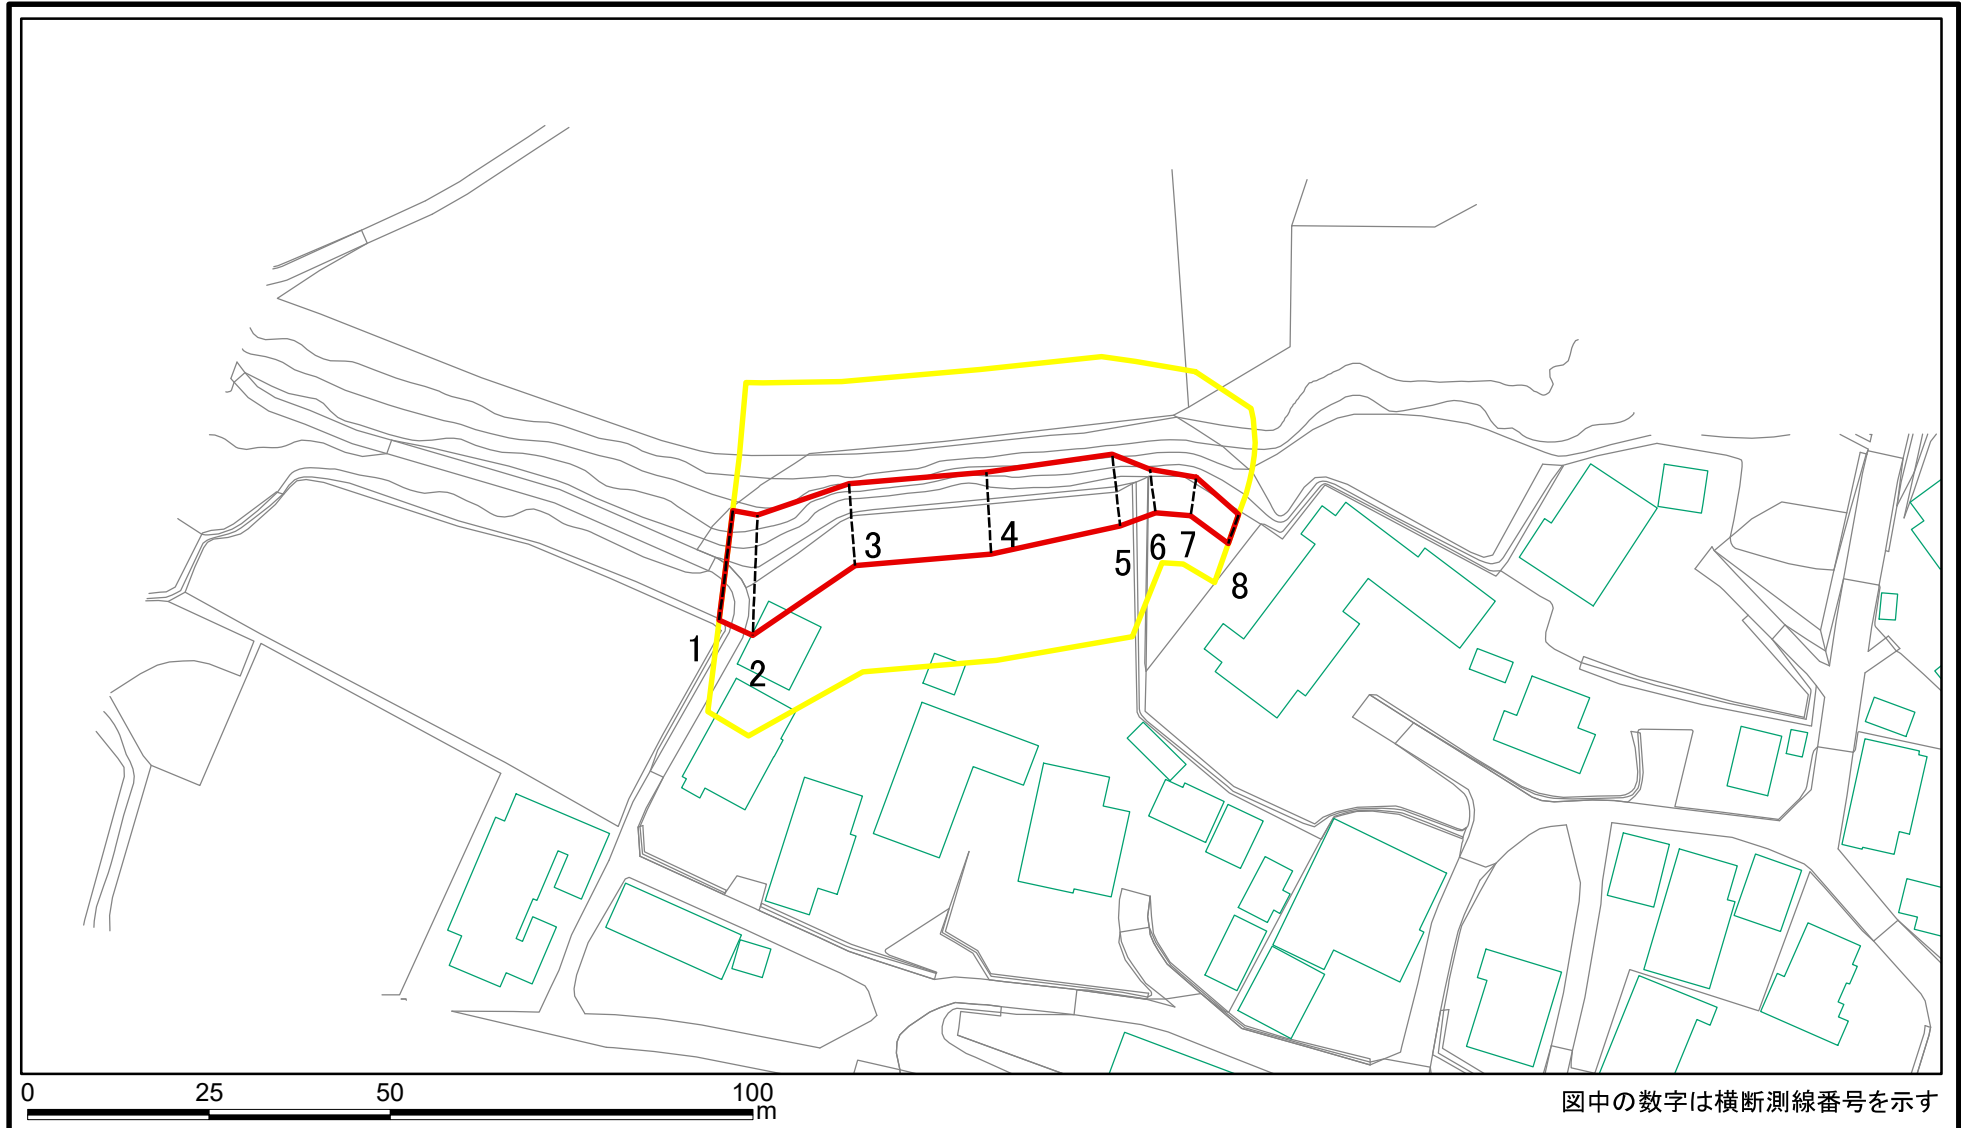
| 様式-2-1(急) 土砂災害警戒区域・土砂災害特別警戒区域 区域図(その2) | 土砂災害防止法施行令第二条の基準に該当する区域 | | N 縮尺 1:1,000 | 自然現象の種類 | 急傾斜地の崩壊 | 箇所番号 | I-144 |

| | 土砂災害防止法施行令第三条の基準に該当する区域 | | | 告示番号 | 第125号 | 箇所名 | 本宮1号 |
| | それ以外の区域 | | | 告示年月日 | 令和2年3月24日 | 所在地 | 秋田県大館市本宮字上ノ山、館下及び熊ノ下 |

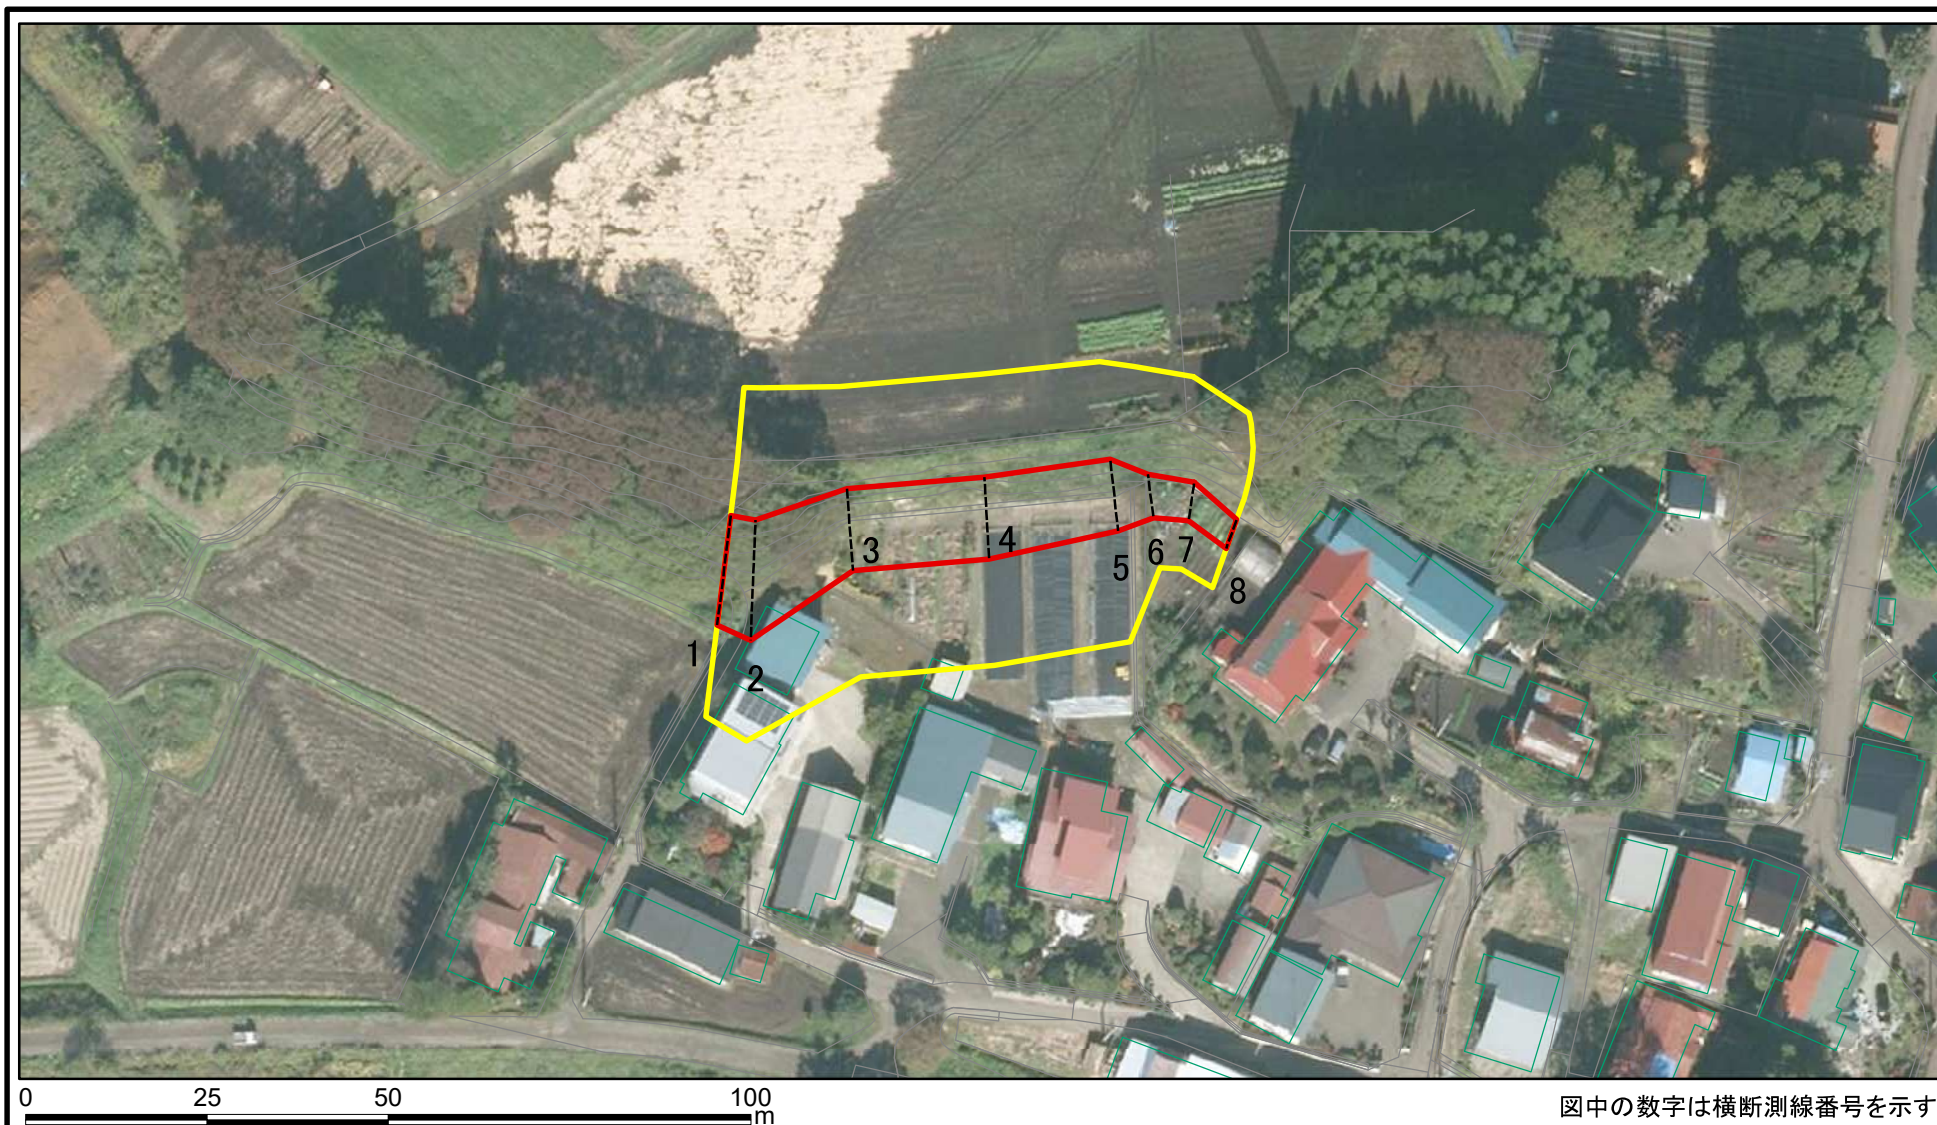
様式-2-1(急)

図中の数字は横断測線番号を示す

土砂災害警戒区域・土砂災害特別警戒区域
区域図(その2)

| 土砂災害防止法施行令第二条の基準に該当する区域 | |
| 土砂災害防止法施行令第三条の基準に該当する区域 | |
| 土砂等の(移動)高さが1m以下の場合、土砂等の移動による力が100kN/mを超える区域 | |
| 土砂等の堆積の高さが3mを超える区域 | |

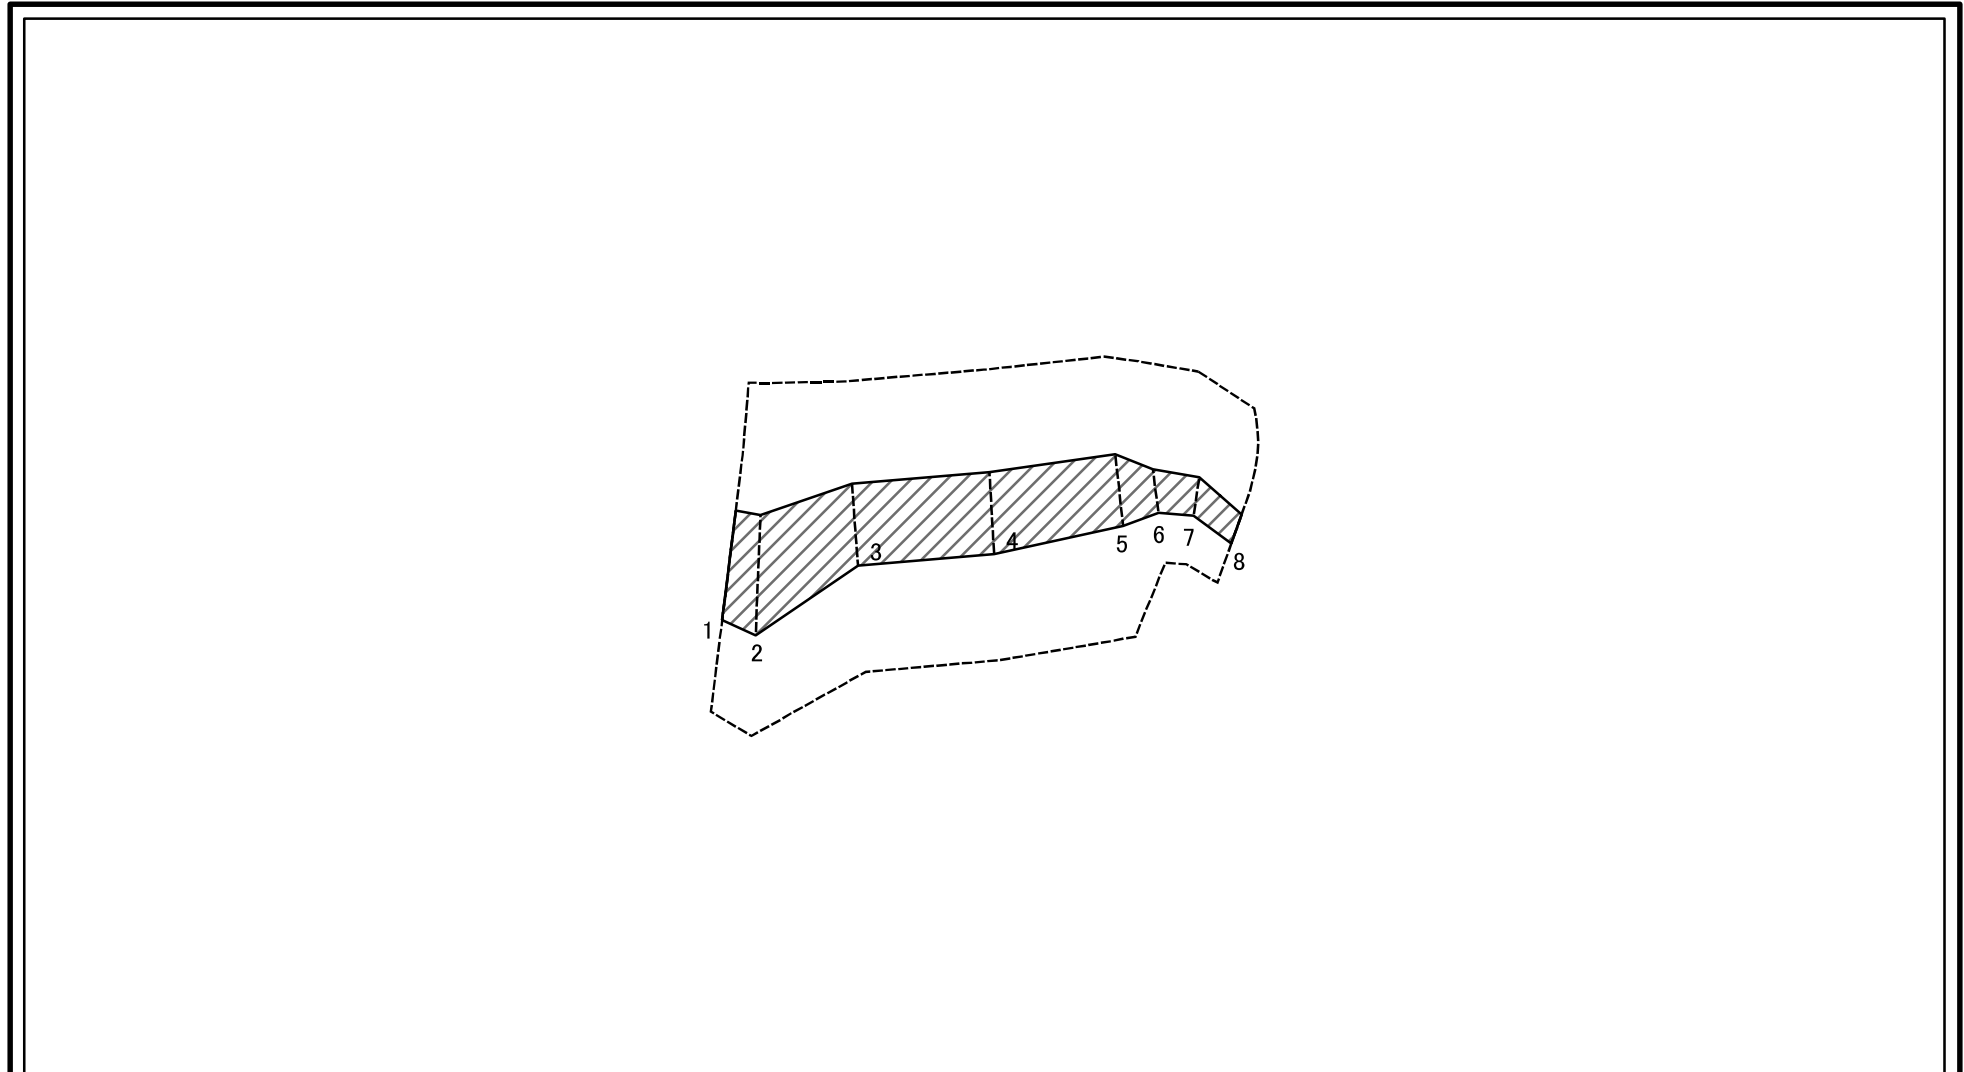
| 様式-2-2(急) 土砂災害特別警戒区域の区域区分図 (急傾斜地の崩壊に伴う土石等の移動により 建築物の地上部に作用すると想定される力) | 土砂災害防止法施行令第二条の基準に該当する区域 | | N 縮尺 1:1,000 | 自然現象の種類 | 急傾斜地の崩壊 | 箇所番号 | I-144 |

図中の数字は横断測線番号を示す

| | 土砂災害防止法施行令第三条の基準に該当する区域 | | | 告示番号 | 第125号 | 箇所名 | 本宮1号 |

| 横断測線の区間 | 土石等の移動により建築物の地上部に作用すると想定される力 | | | | 土石等の堆積により建築物の地上部に作用すると想定される力 | | | |
|---|---|---|---|---|---|---|---|---|
| 1 ~ 2 | - | - | 94.84 | 1.00 | - | - | 10.26 | 2.03 |
| 2 ~ 3 | - | - | 94.84 | 1.00 | - | - | 13.34 | 2.64 |
| 3 ~ 4 | - | - | 83.98 | 1.00 | - | - | 13.34 | 2.64 |
| 4 ~ 5 | - | - | 83.98 | 1.00 | - | - | 14.16 | 2.80 |
| 5 ~ 6 | - | - | 73.53 | 1.00 | - | - | 14.16 | 2.80 |
| 6 ~ 7 | - | - | 62.74 | 1.00 | - | - | 10.21 | 2.02 |
| 7 ~ 8 | - | - | 58.36 | 1.00 | - | - | 10.21 | 2.02 |

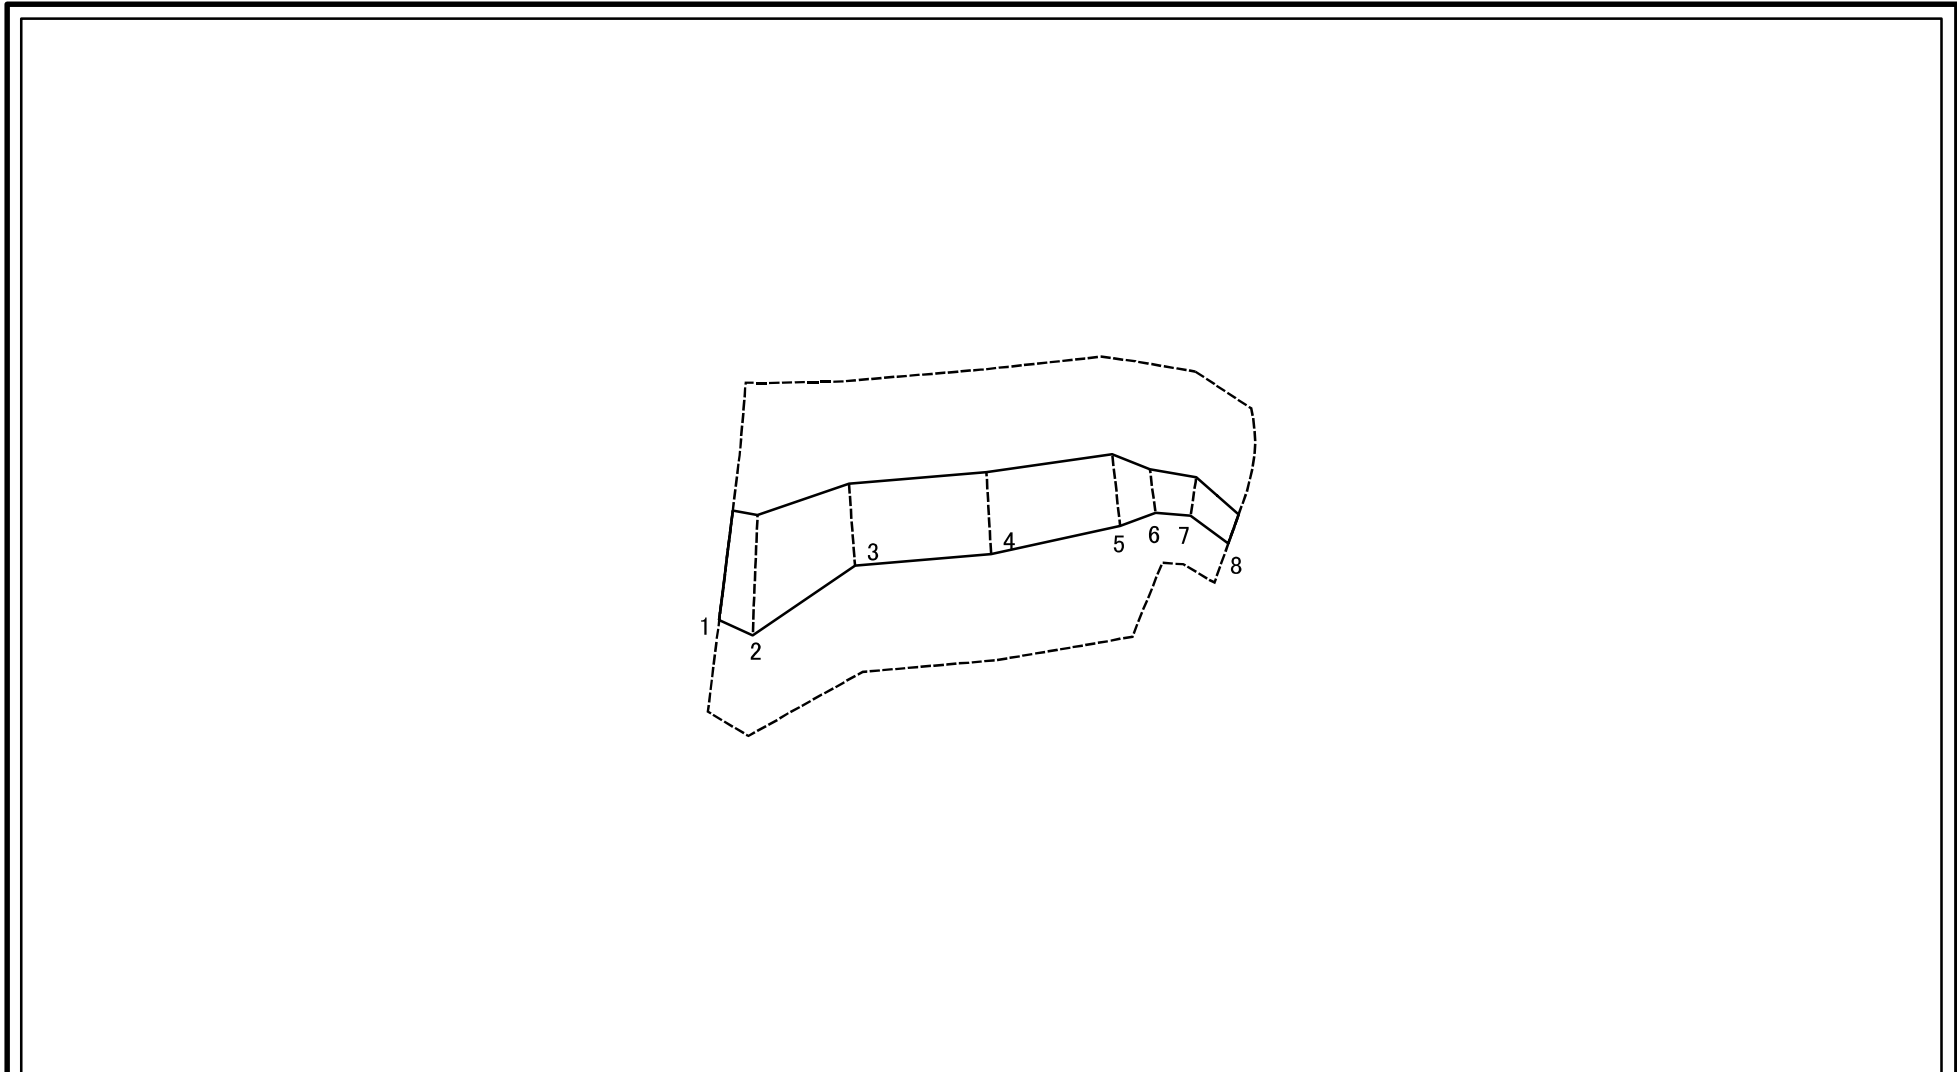
| 様式-2-3(急) 土砂災害特別警戒区域の区域区分図 (急傾斜地の崩壊に伴う土石等の堆積により 建築物の地上部に作用すると想定される力) | 土砂災害防止法施行令第二条の基準に該当する区域 | | N 縮尺 1:1,000 | 自然現象の種類 | 急傾斜地の崩壊 | 箇所番号 | I-144 |

図中の数字は横断測線番号を示す

| | 土砂災害防止法施行令第三条の基準に該当する区域 | | | 告示番号 | 第125号 | 箇所名 | 本宮1号 |
