土砂災害警戒区域等の指定の公示に係る図書（その1）

様式-1 (急)
土砂災害警戒区域・土砂災害特別警戒区域 位置図

自然現象の種類	急傾斜地の崩壊
箇所番号	Ⅱ-153
箇所名	西館
所在地	北秋田市綴子字西館

様式-3(急) 建築物の構造の規制に必要な衝撃に関する事項	自然現象の種類	急傾斜地の崩壊	箇所番号	Ⅱ-153
	告示番号	第162号	箇所名	西館
	告示年月日	平成28年3月8日	所在地	北秋田市綴子字西館

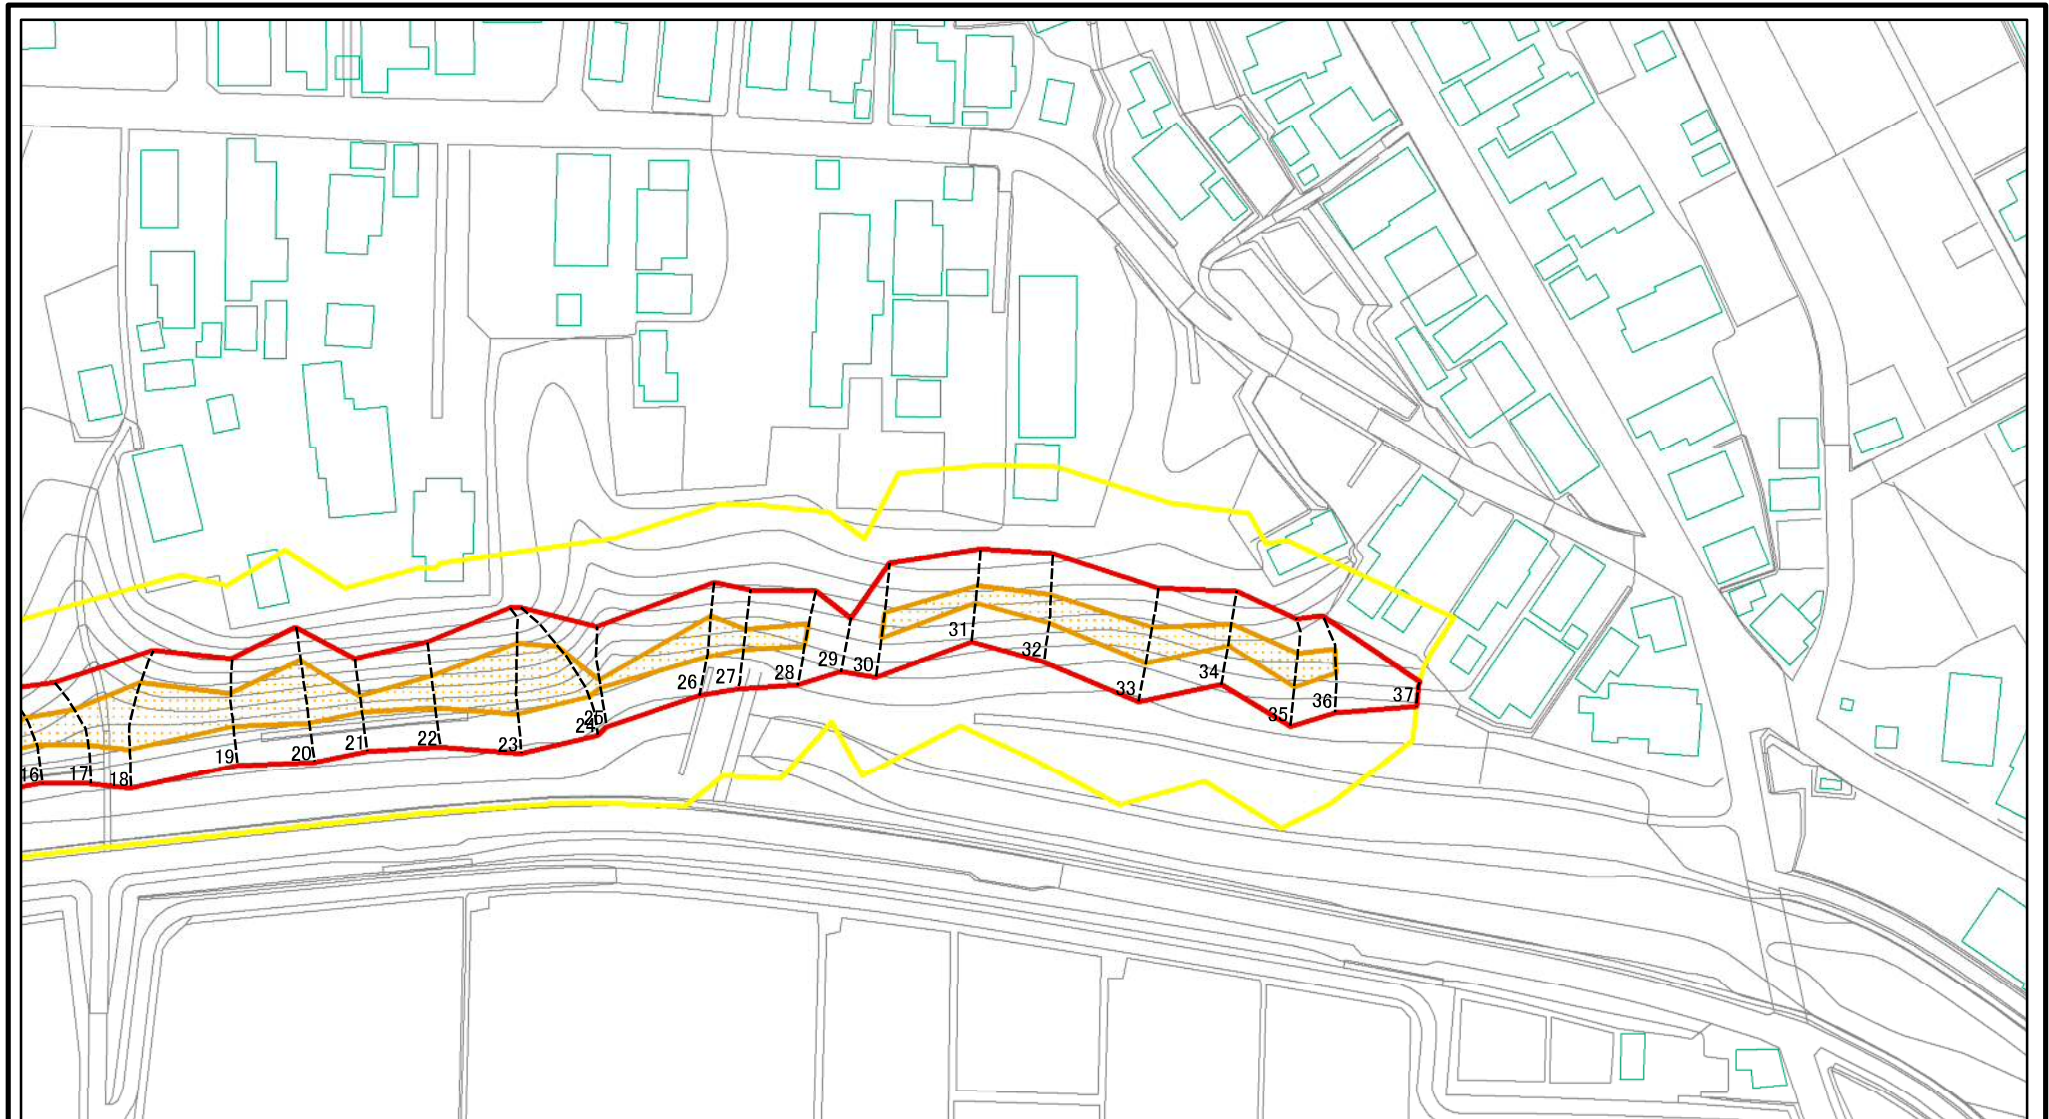
様式-2-1(急)

図中の数字は横断測線番号を示す

土砂災害警戒区域・土砂災害特別警戒区域
区域図(その2)
