# 土砂災害警戒区域等の指定の公示に係る図書(その1)

様式-1(急)  
土砂災害警戒区域・土砂災害特別警戒区域  
位置図

自然現象の種類	急傾斜地の崩壊
箇所番号	Ⅱ-374
箇所名	寺屋布2号
所在地	山本郡藤里町藤琴字寺屋布

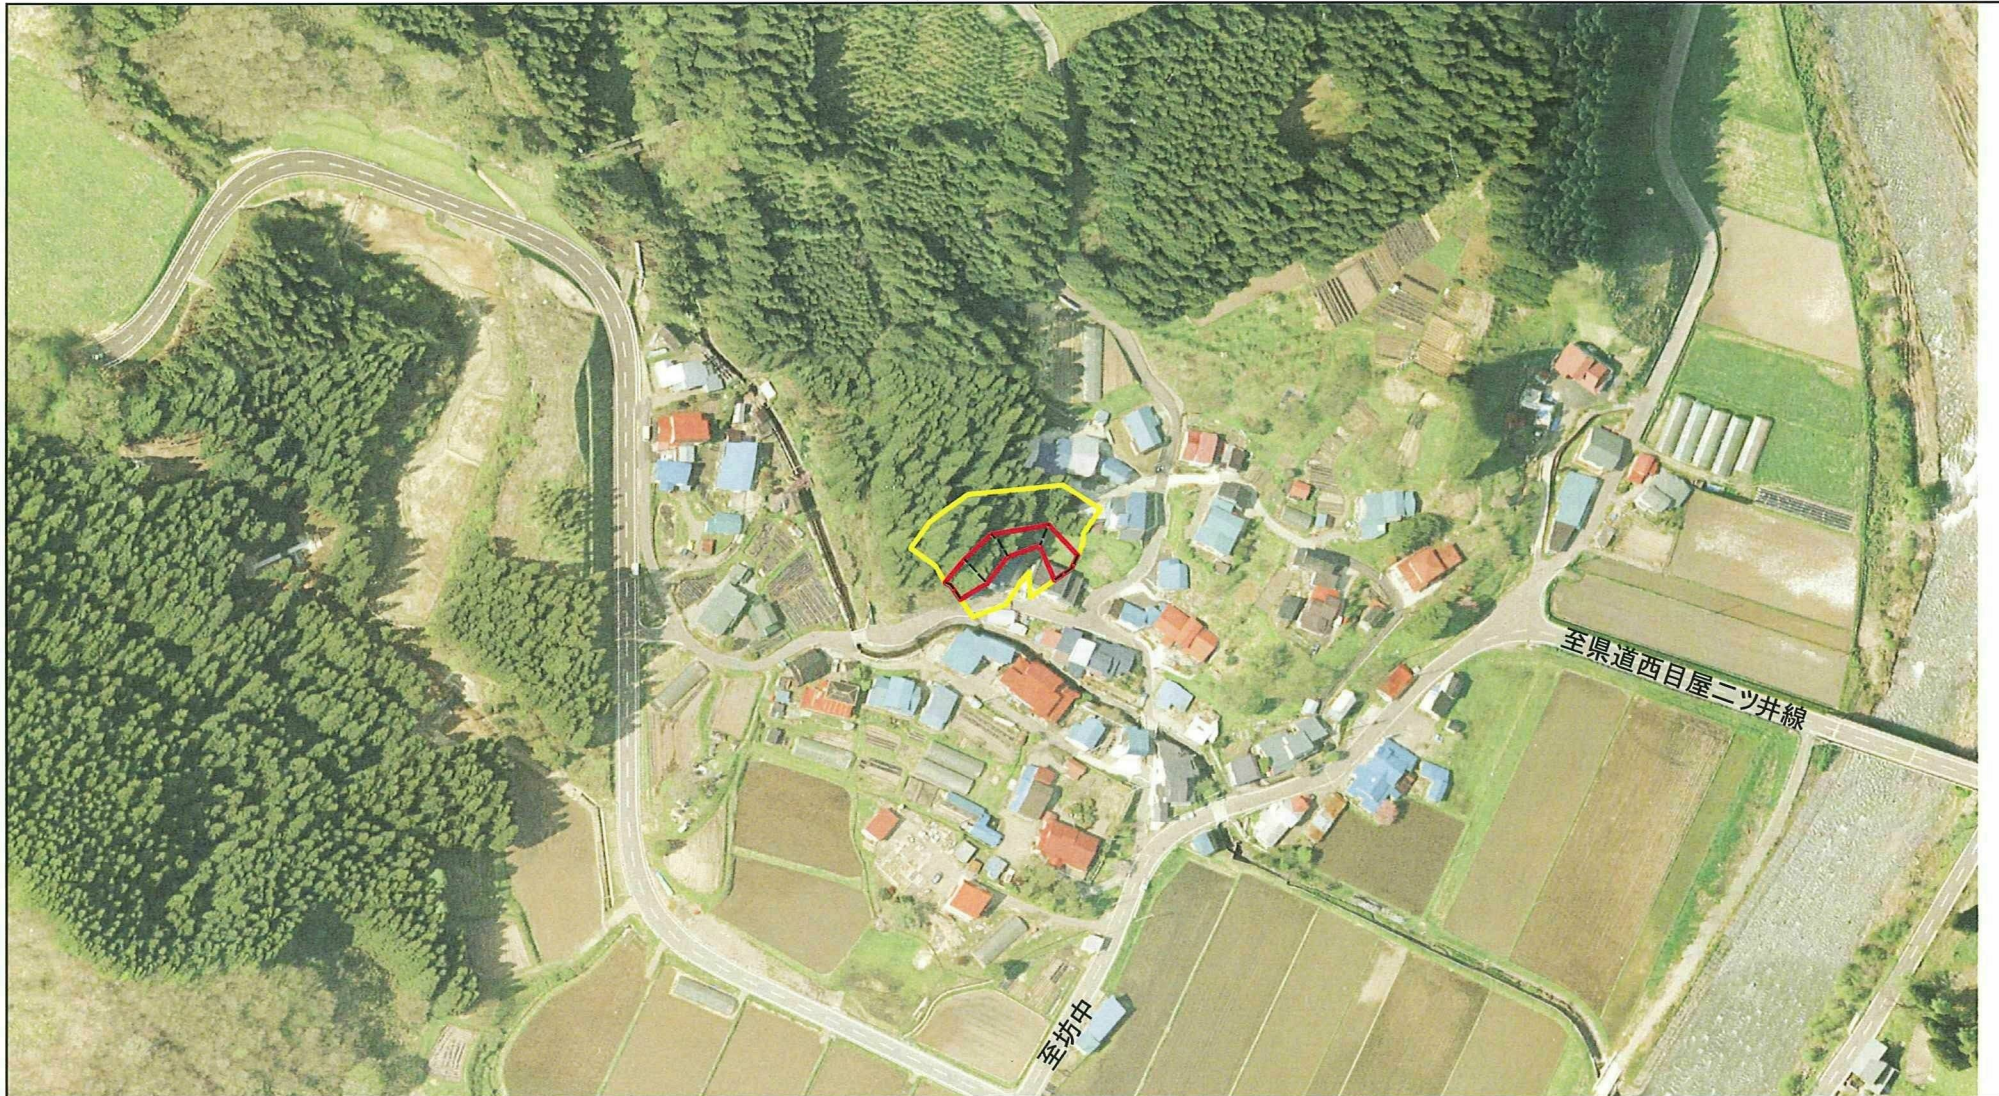
様式-2(急)  
土砂災害警戒区域・土砂災害特別警戒区域  
区域図(その1)

土砂災害防止法施行令第二条の基準に該当する区域	
土砂災害防止法施行令第三条の基準に該当する区域	
土砂等の(移動)高さが1m以下の場合、土砂等の移動による力が100kN/m <sup>2</sup> を超える区域	
土砂等の堆積の高さが3mを超える区域	
それ以外の区域

自然現象の種類	急傾斜地の崩壊	箇所番号	II-374
告示番号	第552号	箇所名	寺屋布2号
告示年月日	平成20年12月26日	所在地	山本郡藤里町藤琴字寺屋布

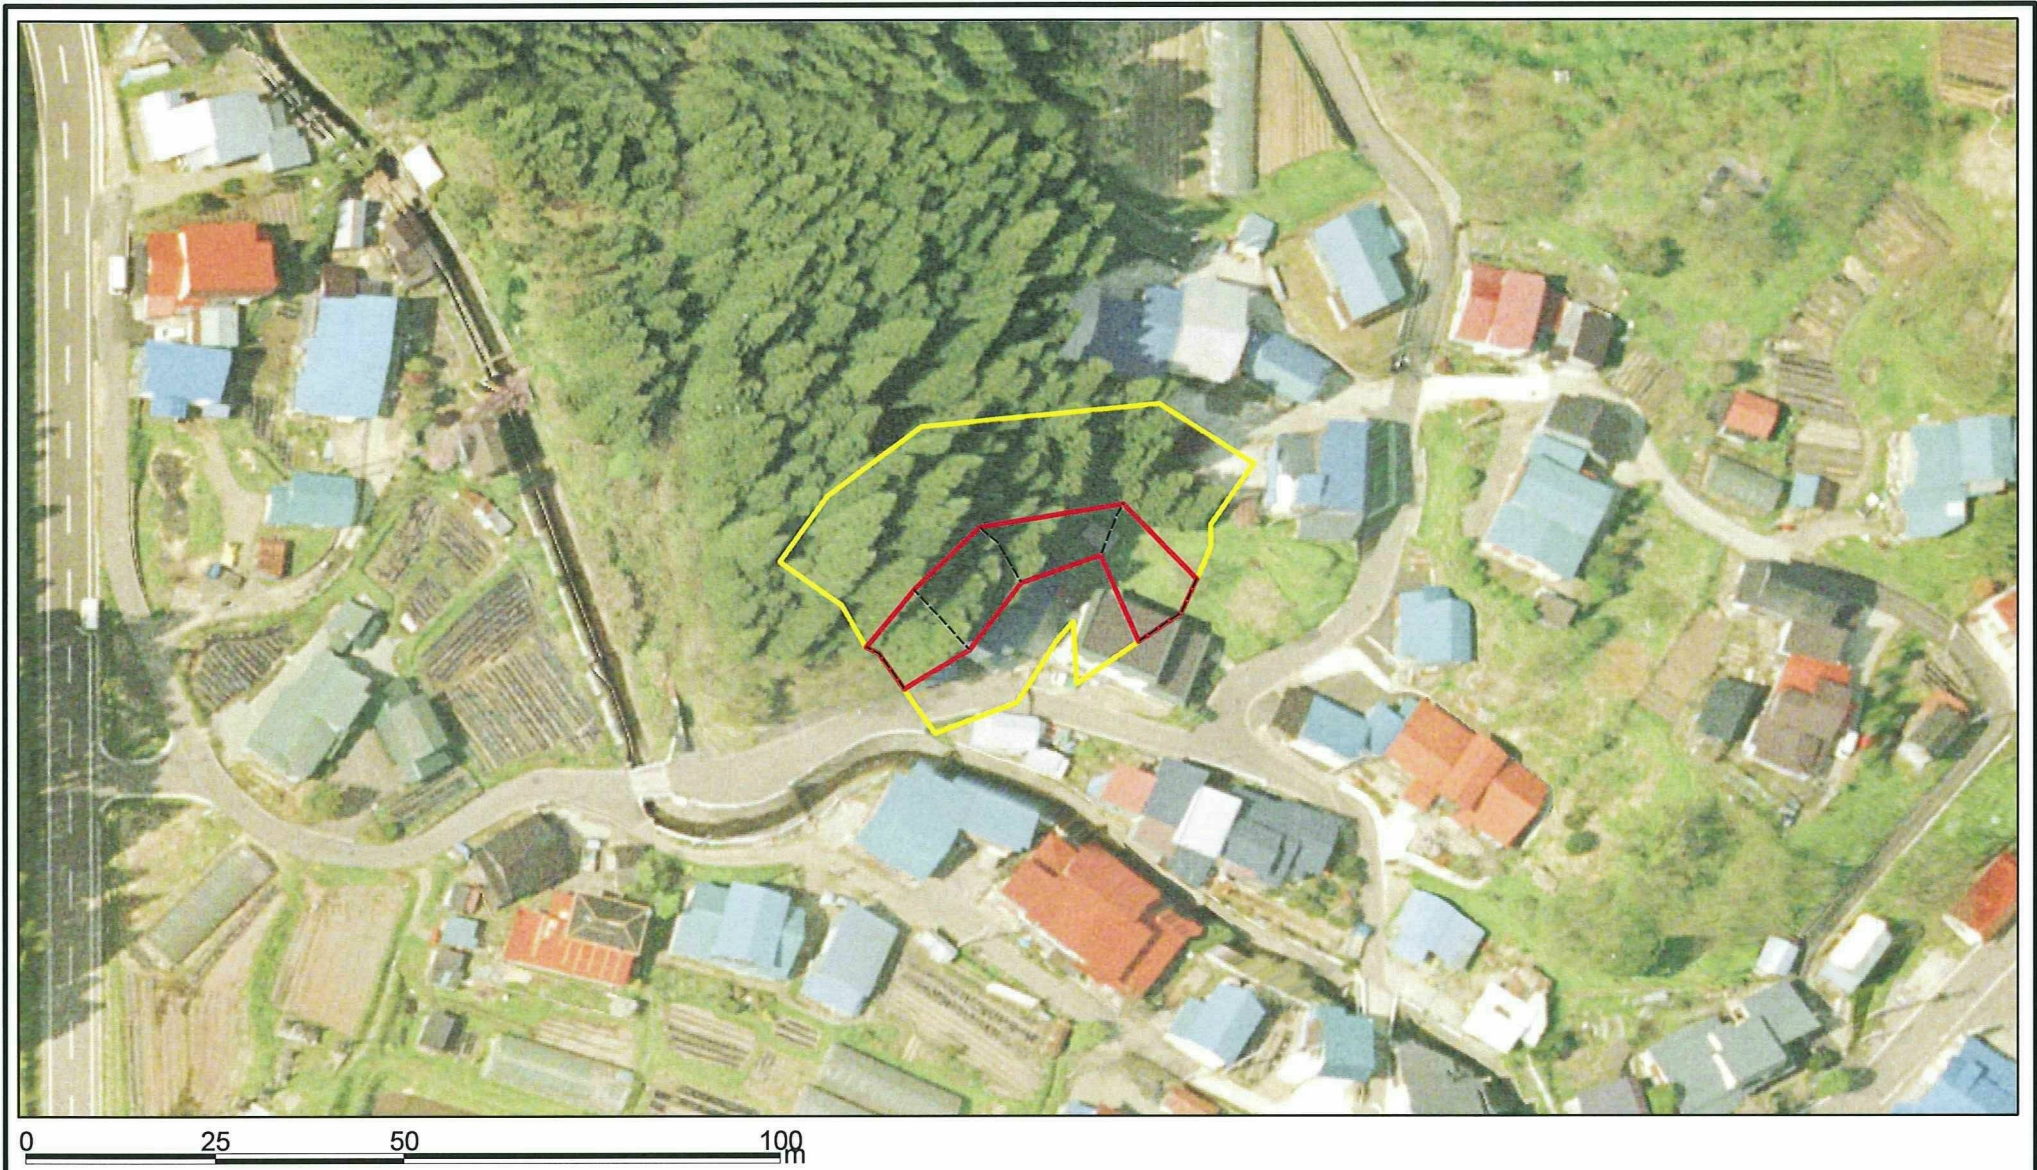
様式-2-1(急) 土砂災害警戒区域・土砂災害特別警戒区域 区域図(その2)	土砂災害防止法施行令第二条の基準に該当する区域		N 縮尺 1:1,000	自然現象の種類	急傾斜地の崩壊	箇所番号	II-374
	土砂災害防止法施行令第三条の基準に該当する区域			告示番号	第552号	箇所名	寺屋布2号
	土砂等の(移動)高さが1m以下の場合、土砂等の移動による力が100kN/m <sup>2</sup> を超える区域		告示年月日	平成20年12月26日	所在地	山本郡藤里町藤琴字寺屋布	
	土砂等の堆積の高さが3mを超える区域						
それ以外の区域
