土砂災害警戒区域等の指定の公示に係る図書(その1)

様式-1(急) 土砂災害警戒区域・土砂災害特別警戒区域 位置図	自然現象の種類	急傾斜地の崩壊
	箇所番号	Ⅱ-343
	箇所名	金光寺2号
	所在地	山本郡三種町豊岡金田字金光寺

様式-2(急) 土砂災害警戒区域・土砂災害特別警戒区域 区域図(その1)	土砂災害防止法施行令第二条の基準に該当する区域		N 縮尺 1:2,500	自然現象の種類	急傾斜地の崩壊	箇所番号	II-343
	土砂災害防止法施行令第三条の基準に該当する区域			告示番号	第135号	箇所名	金光寺2号
	それ以外の区域			告示年月日	平成26年3月28日	所在地	山本郡三種町豊岡金田字金光寺

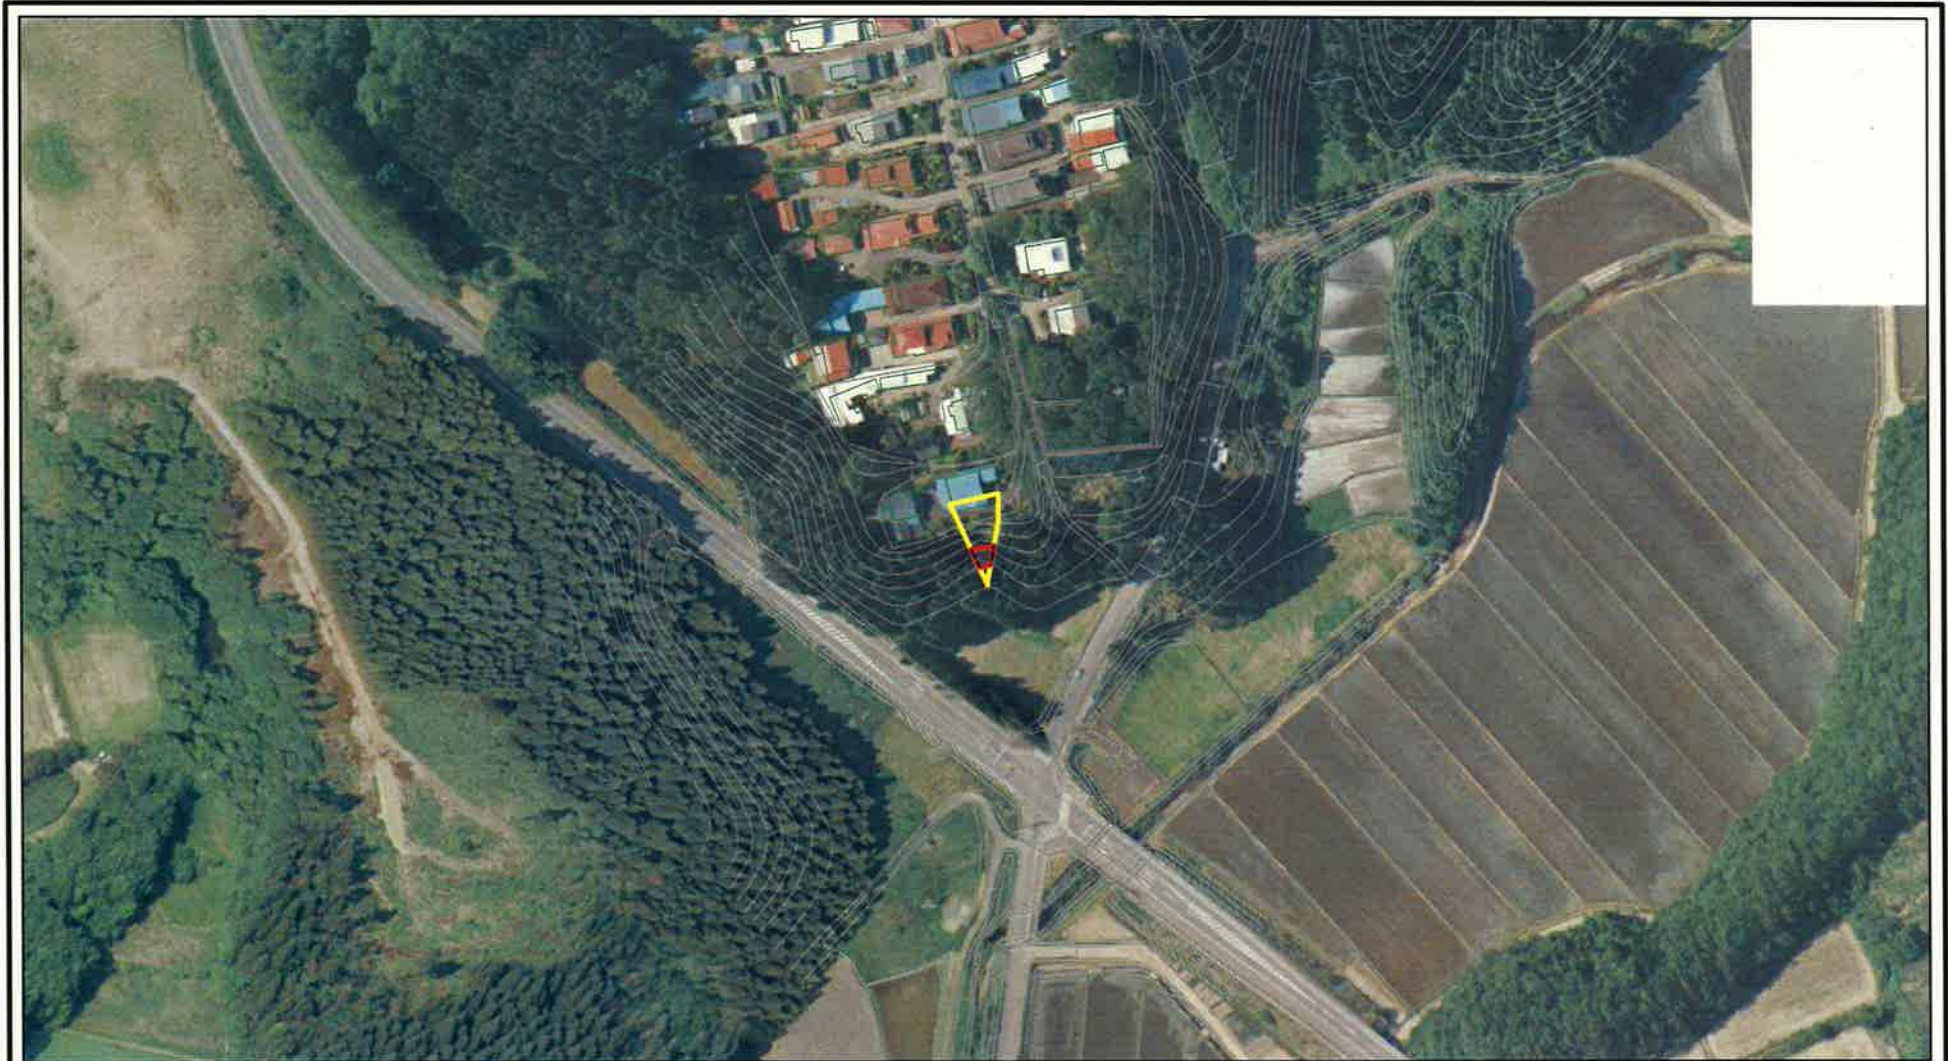
様式-2(急) 土砂災害警戒区域・土砂災害特別警戒区域 区域図(その1)	土砂災害防止法施行令第二条の基準に該当する区域

N 縮尺 1:2,500	自然現象の種類	急傾斜地の崩壊	箇所番号	II-343
	土砂災害防止法施行令第三条の基準に該当する区域

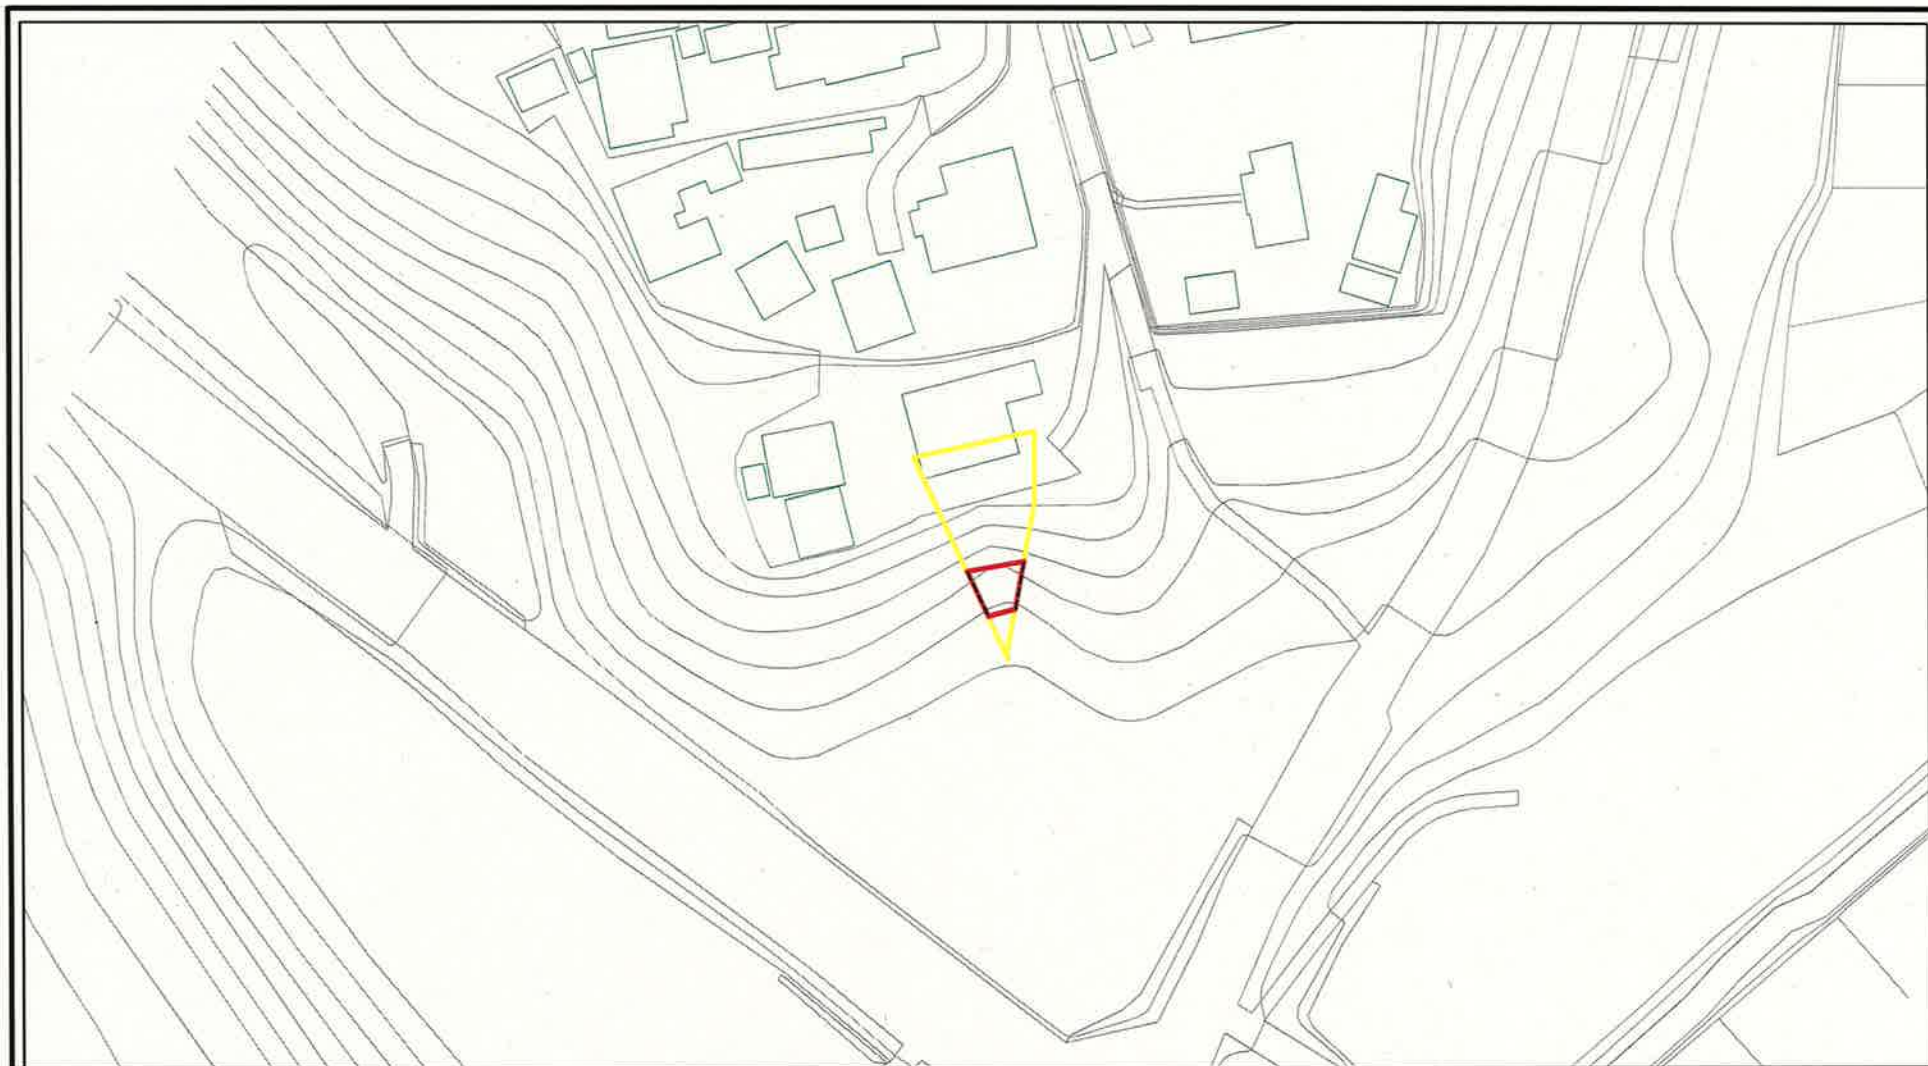
様式-2-1(急) 土砂災害警戒区域・土砂災害特別警戒区域 区域図(その2)	土砂災害防止法施行令第二条の基準に該当する区域		N 縮尺 1:1,000	自然現象の種類	急傾斜地の崩壊	箇所番号	II-343
	土砂災害防止法施行令第三条の基準に該当する区域	土石等の(移動)高さが1m以下の場合、 土石等の移動による力が100kN/mを超える区域 土石等の堆積の高さが3mを超える区域 それ以外の区域		 	告示番号	第135号	箇所名
				告示年月日	平成26年3月28日	所在地	山本郡三種町豊岡金田字金光寺

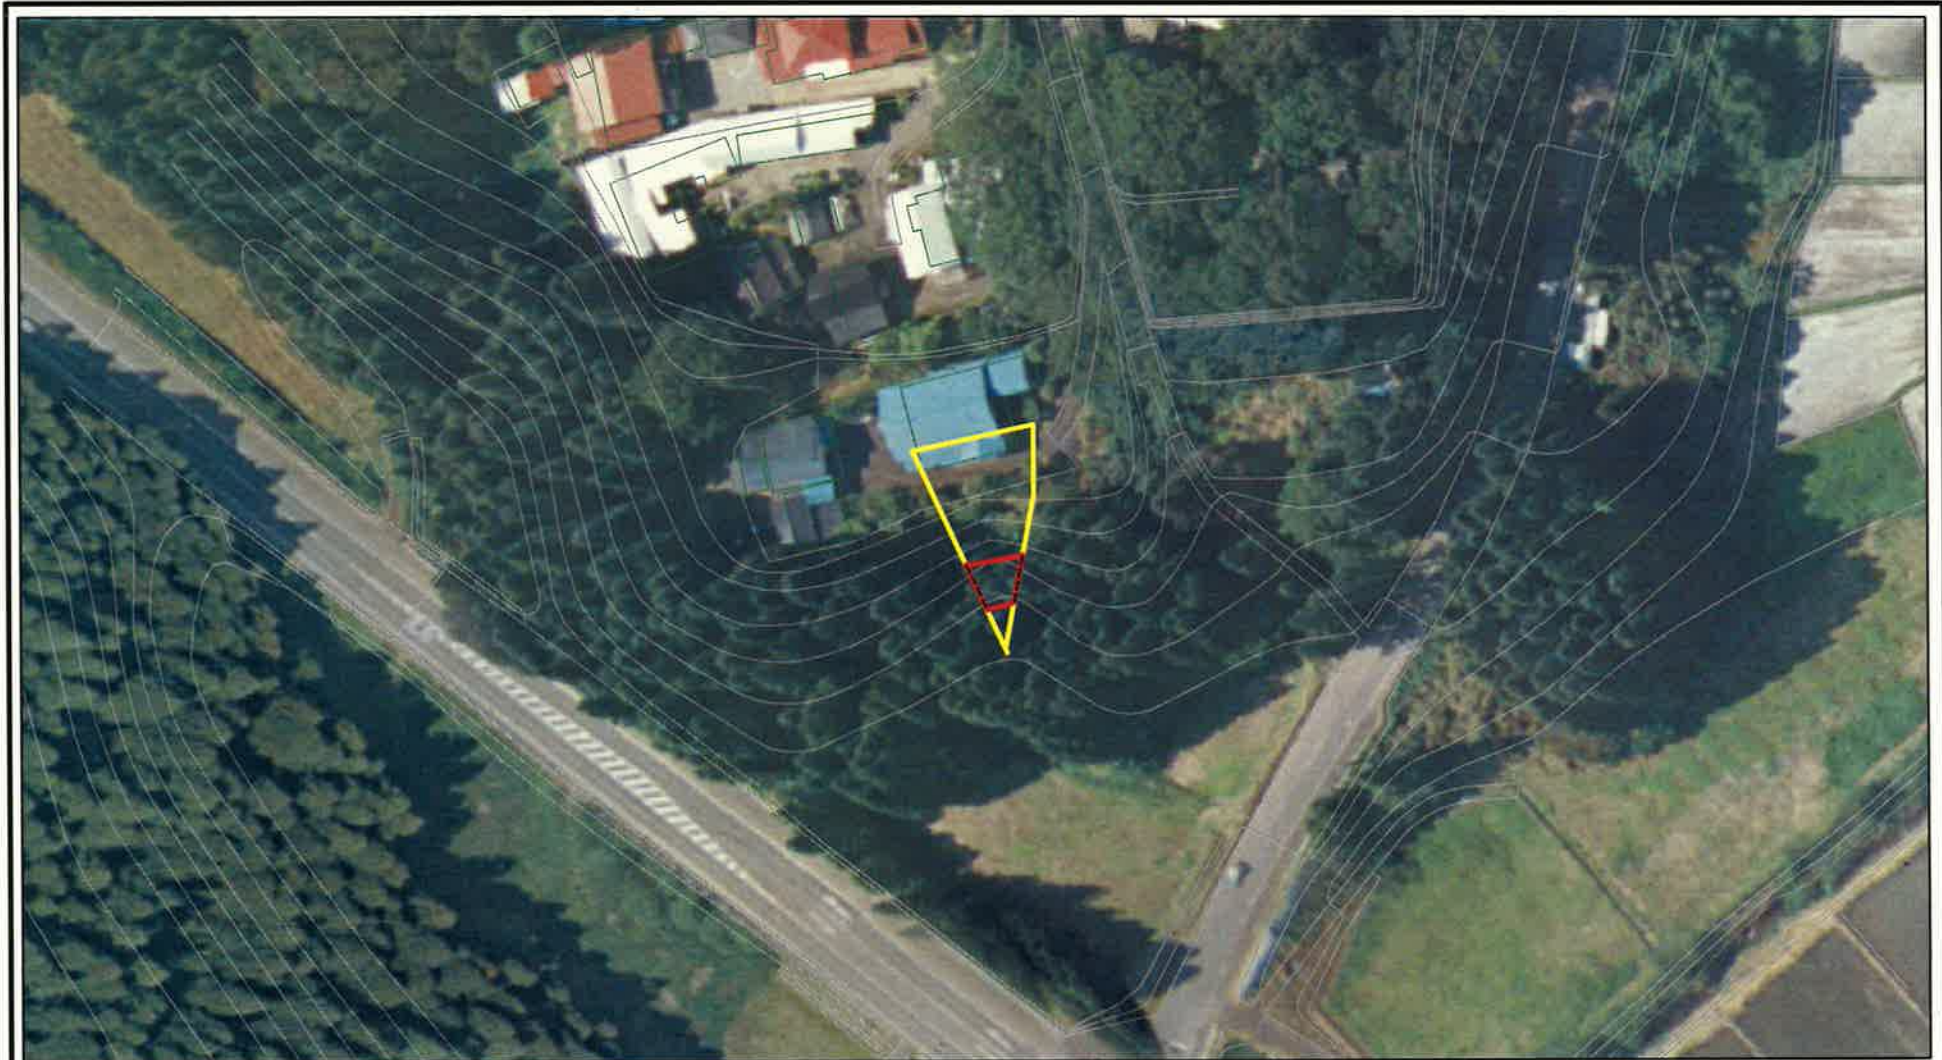
土砂災害警戒区域・土砂災害特別警戒区域
区域図(その2)

土石等の(移動)高さが1m以下の場合、
土石等の移動による力が100kN/mを超える区域

土石等の堆積の高さが3mを超える区域

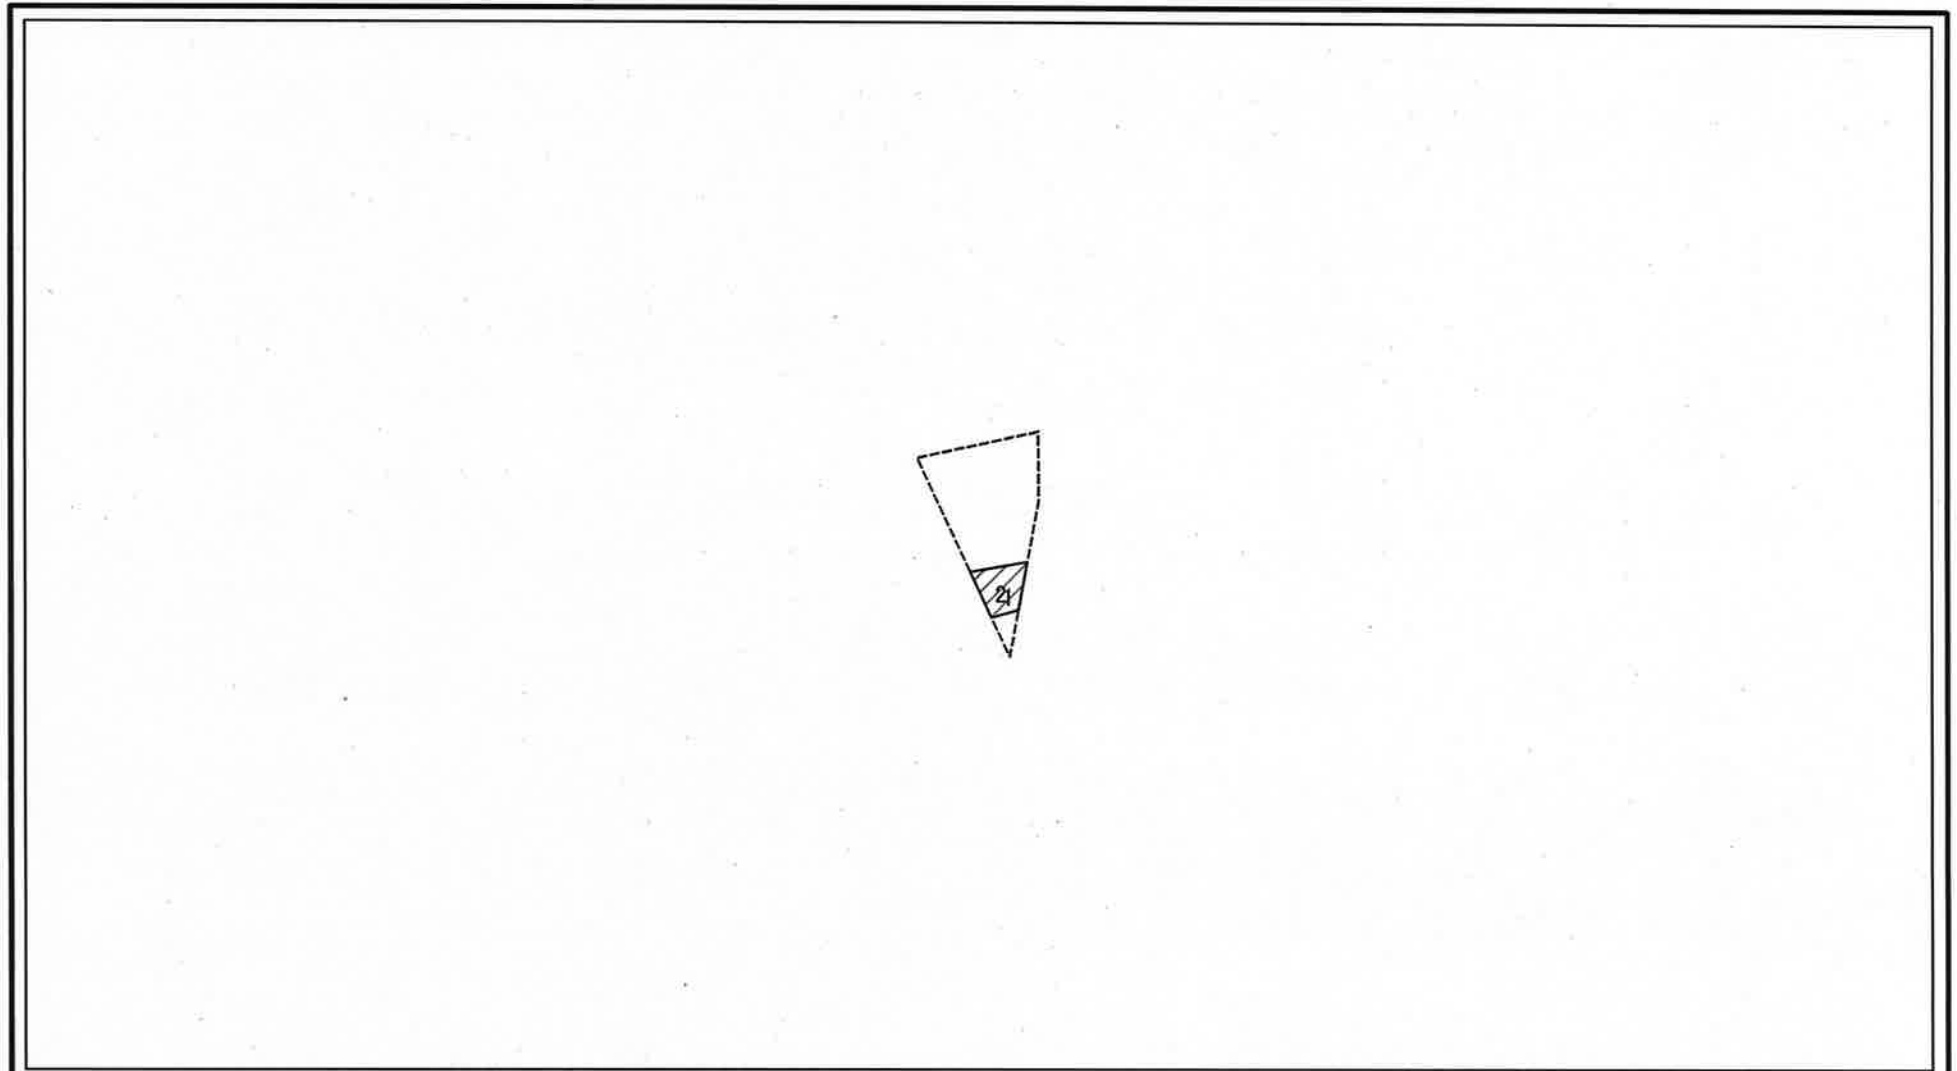
図中の数字は横断測線番号を示す

様式-2-2(急) 土砂災害特別警戒区域の区域区分図 (急傾斜地の崩壊に伴う土石等の移動により 建築物の地上部に作用すると想定される力)	土砂災害防止法施行令第二条の基準に該当する区域		N 縮尺 1:1,000	自然現象の種類	急傾斜地の崩壊	箇所番号	II-343
	土砂災害防止法施行令第三条の基準に該当する区域			告示番号	第135号	箇所名	金光寺2号
	それ以外の区域			告示年月日	平成26年3月28日	所在地	山本郡三種町豊岡金田字金光寺

横断測線の区間	土石等の移動により建築物の地上部に作用すると想定される力				土石等の堆積により建築物の地上部に作用すると想定される力				横断測線の区間	土石等の移動により建築物の地上部に作用すると想定される力				土石等の堆積により建築物の地上部に作用すると想定される力			
	土石等の(移動)高さが1m以下の場合、土石等の移動による力が100kN/m ² を超える区域		それ以外の区域		土石等の堆積の高さが3mを超える区域		それ以外の区域			土石等の(移動)高さが1m以下の場合、土石等の移動による力が100kN/m ² を超える区域		それ以外の区域		土石等の堆積の高さが3mを超える区域		それ以外の区域	
	力の大きさのうち最大のもの (kN/m ²)	土石等の高さ (m)	力の大きさのうち最大のもの (kN/m ²)	土石等の高さ (m)	力の大きさのうち最大のもの (kN/m ²)	土石等の高さ (m)	力の大きさのうち最大のもの (kN/m ²)	土石等の高さ (m)		力の大きさのうち最大のもの (kN/m ²)	土石等の高さ (m)	力の大きさのうち最大のもの (kN/m ²)	土石等の高さ (m)	力の大きさのうち最大のもの (kN/m ²)	土石等の高さ (m)	力の大きさのうち最大のもの (kN/m ²)	土石等の高さ (m)
1 ~ 2	-	-	67.75	1.00	-	-	8.73	1.66	~								
~									~								
~									~								
~									~								
~									~								
~									~								
~									~								
~									~								
~									~								
~									~								
~									~								
~									~								
~									~								
~									~								
~									~								
~									~

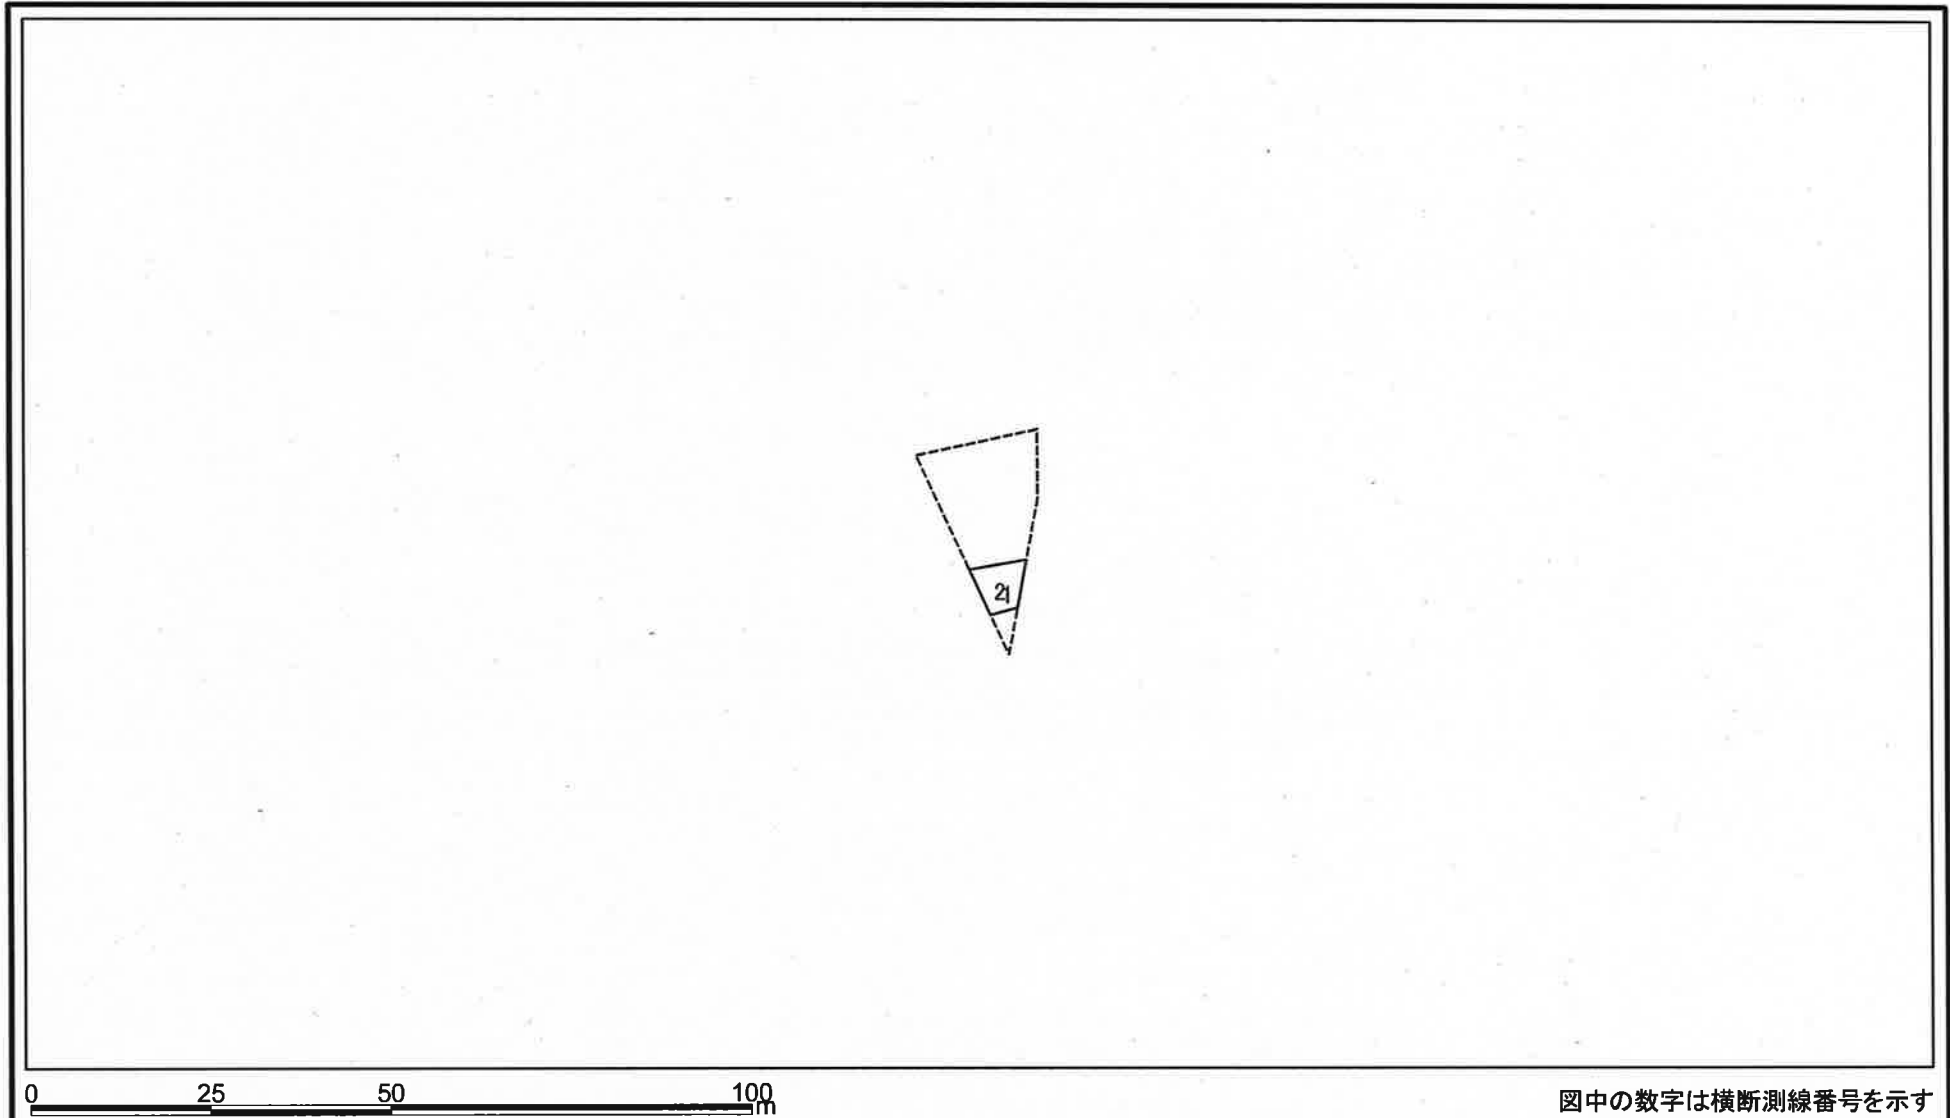
図中の数字は横断測線番号を示す

様式-2-3(急) 土砂災害特別警戒区域の区域区分図 (急傾斜地の崩壊に伴う土石等の堆積により 建築物の地上部に作用すると想定される力)	土砂災害防止法施行令第二条の基準に該当する区域		N 縮尺 1:1,000	自然現象の種類	急傾斜地の崩壊	箇所番号	II-343
	土砂災害防止法施行令第三条の基準に該当する区域			告示番号	第135号	箇所名	金光寺2号
	それ以外の区域			告示年月日	平成26年3月28日	所在地	山本郡三種町豊岡金田字金光寺
