# 土砂災害警戒区域等の指定の公示に係る図書(その1)

様式-1(急) 土砂災害警戒区域・土砂災害特別警戒区域 位置図	自然現象の種類	急傾斜地の崩壊
	箇所番号	I-349
	箇所名	横間2号
	所在地	山本郡八峰町八森字横間

土砂災害警戒区域・土砂災害特別警戒区域  
区域図(その1)

様式-3(急)  建築物の構造の規制に必要な衝撃に関する事項	自然現象の種類	急傾斜地の崩壊	箇所番号	I-349
	告示番号	第249号	箇所名	横間2号
	告示年月日	平成28年3月29日	所在地	山本郡八峰町八森字横間

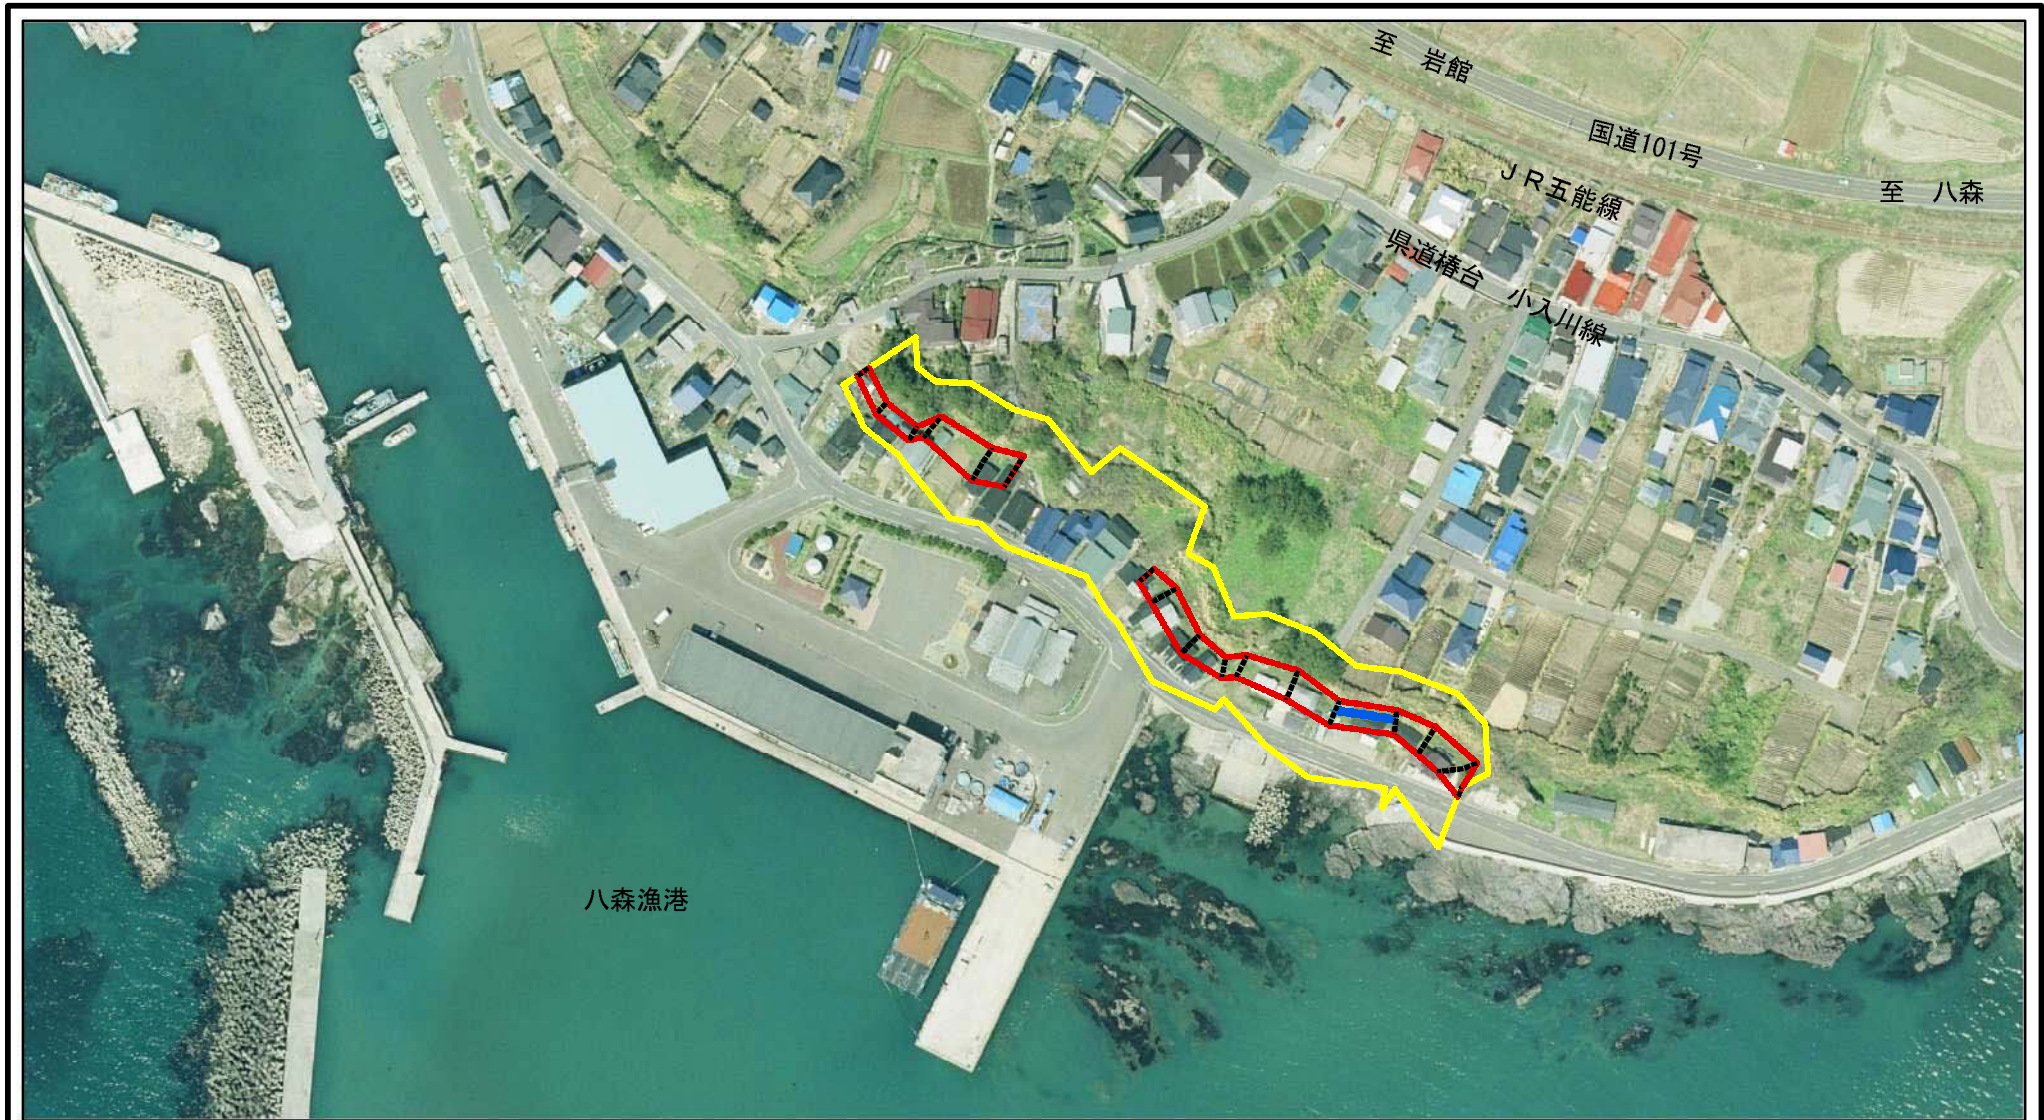
様式-2(急)  
土砂災害警戒区域・土砂災害特別警戒区域  
区域図(その1)

土砂災害防止法施行令第二条の基準に該当する区域	
土砂災害防止法施行令第三条の基準に該当する区域	
それ以外の区域
