土砂災害警戒区域等の指定の公示に係る図書（その1）

様式-1 (急) 土砂災害警戒区域・土砂災害特別警戒区域 位置図	自然現象の種類	急傾斜地の崩壊
	箇所番号	Ⅲ-132
	箇所名	善知鳥3号
	所在地	秋田県秋田市雄和平尾鳥字善知鳥及び藤森

土砂災害警戒区域等の指定の公示に係る図書(その2)

様式-2(急)
土砂災害警戒区域・土砂災害特別警戒区域
区域図(その1)

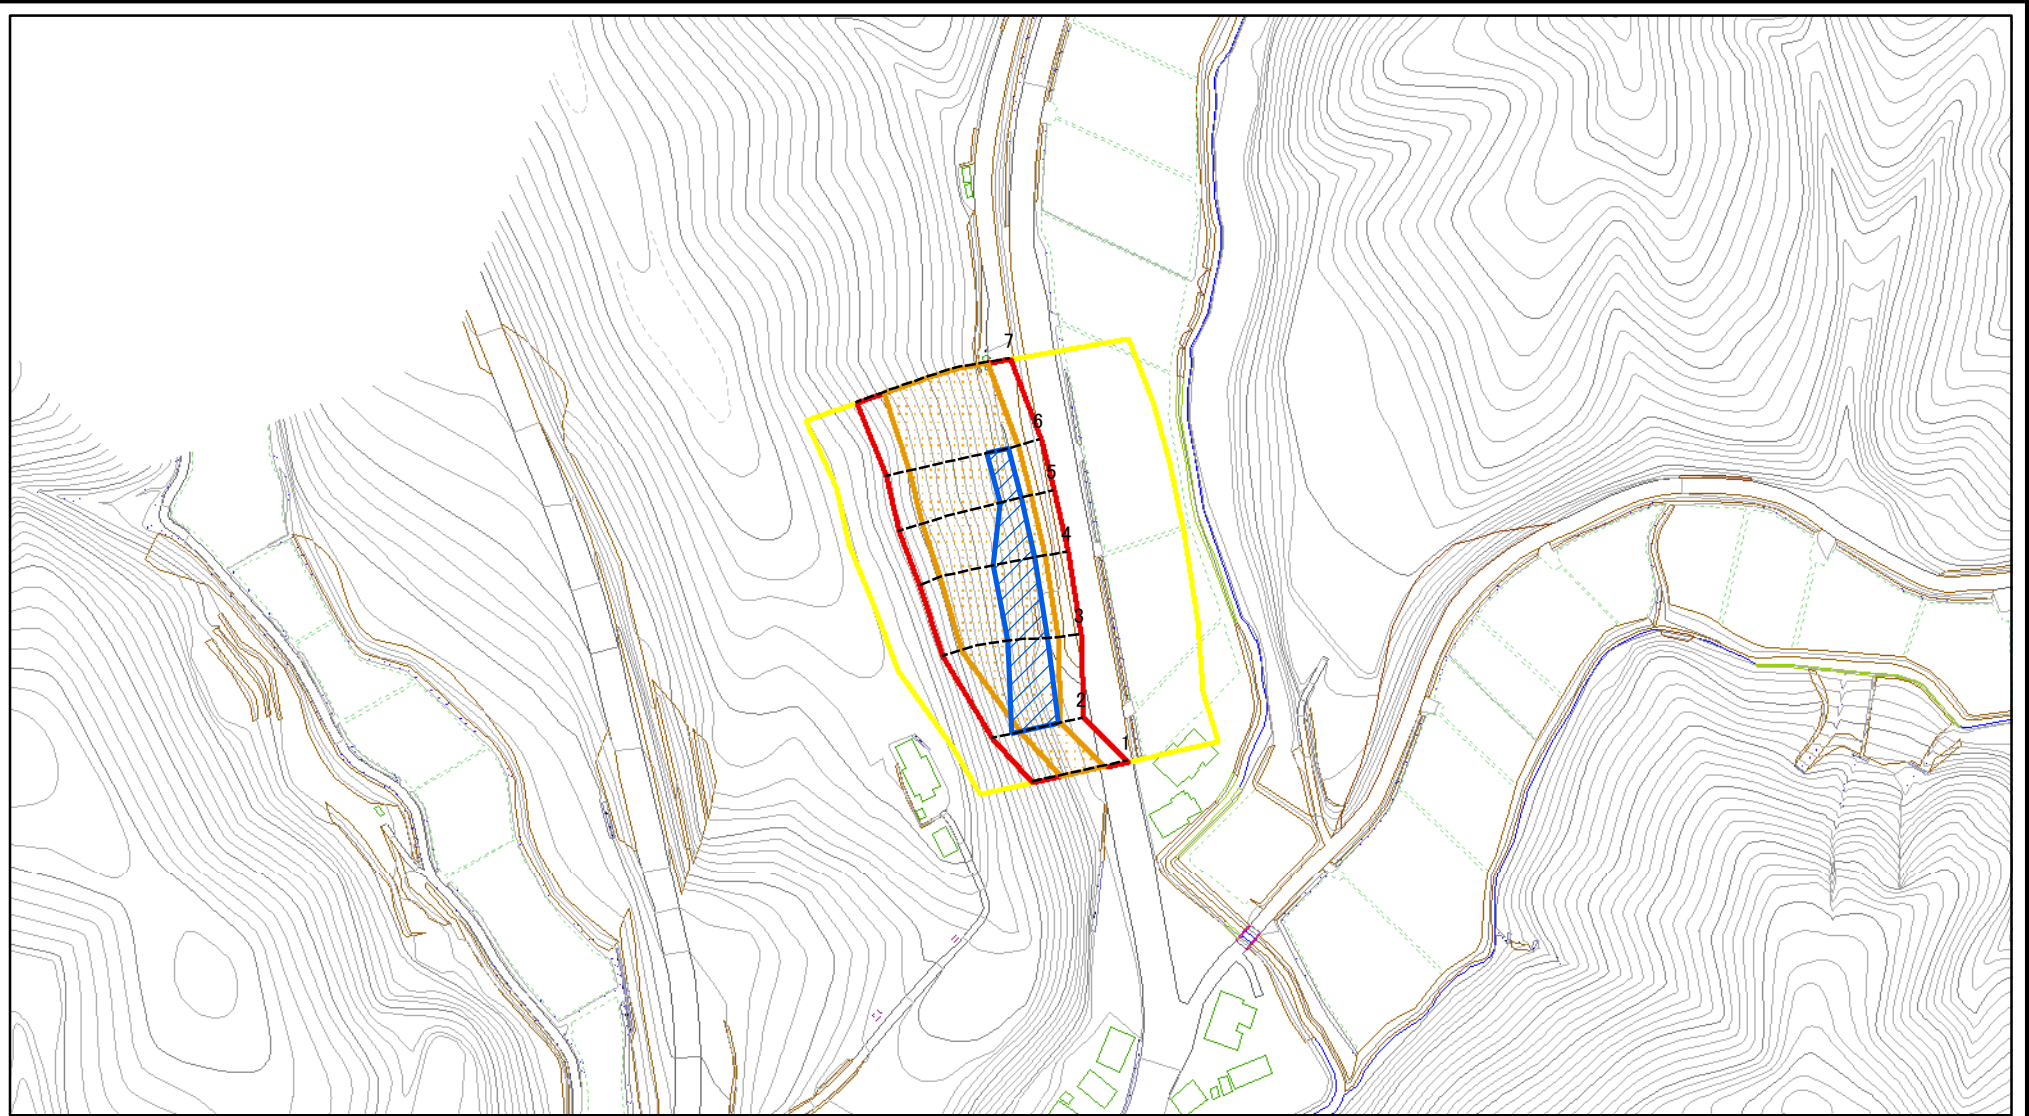
図中の数字は横断測線番号を示す

土砂災害防止法施行令第二条の基準に該当する区域	
土砂災害防止法施行令第三条の基準に該当する区域	
それ以外の区域

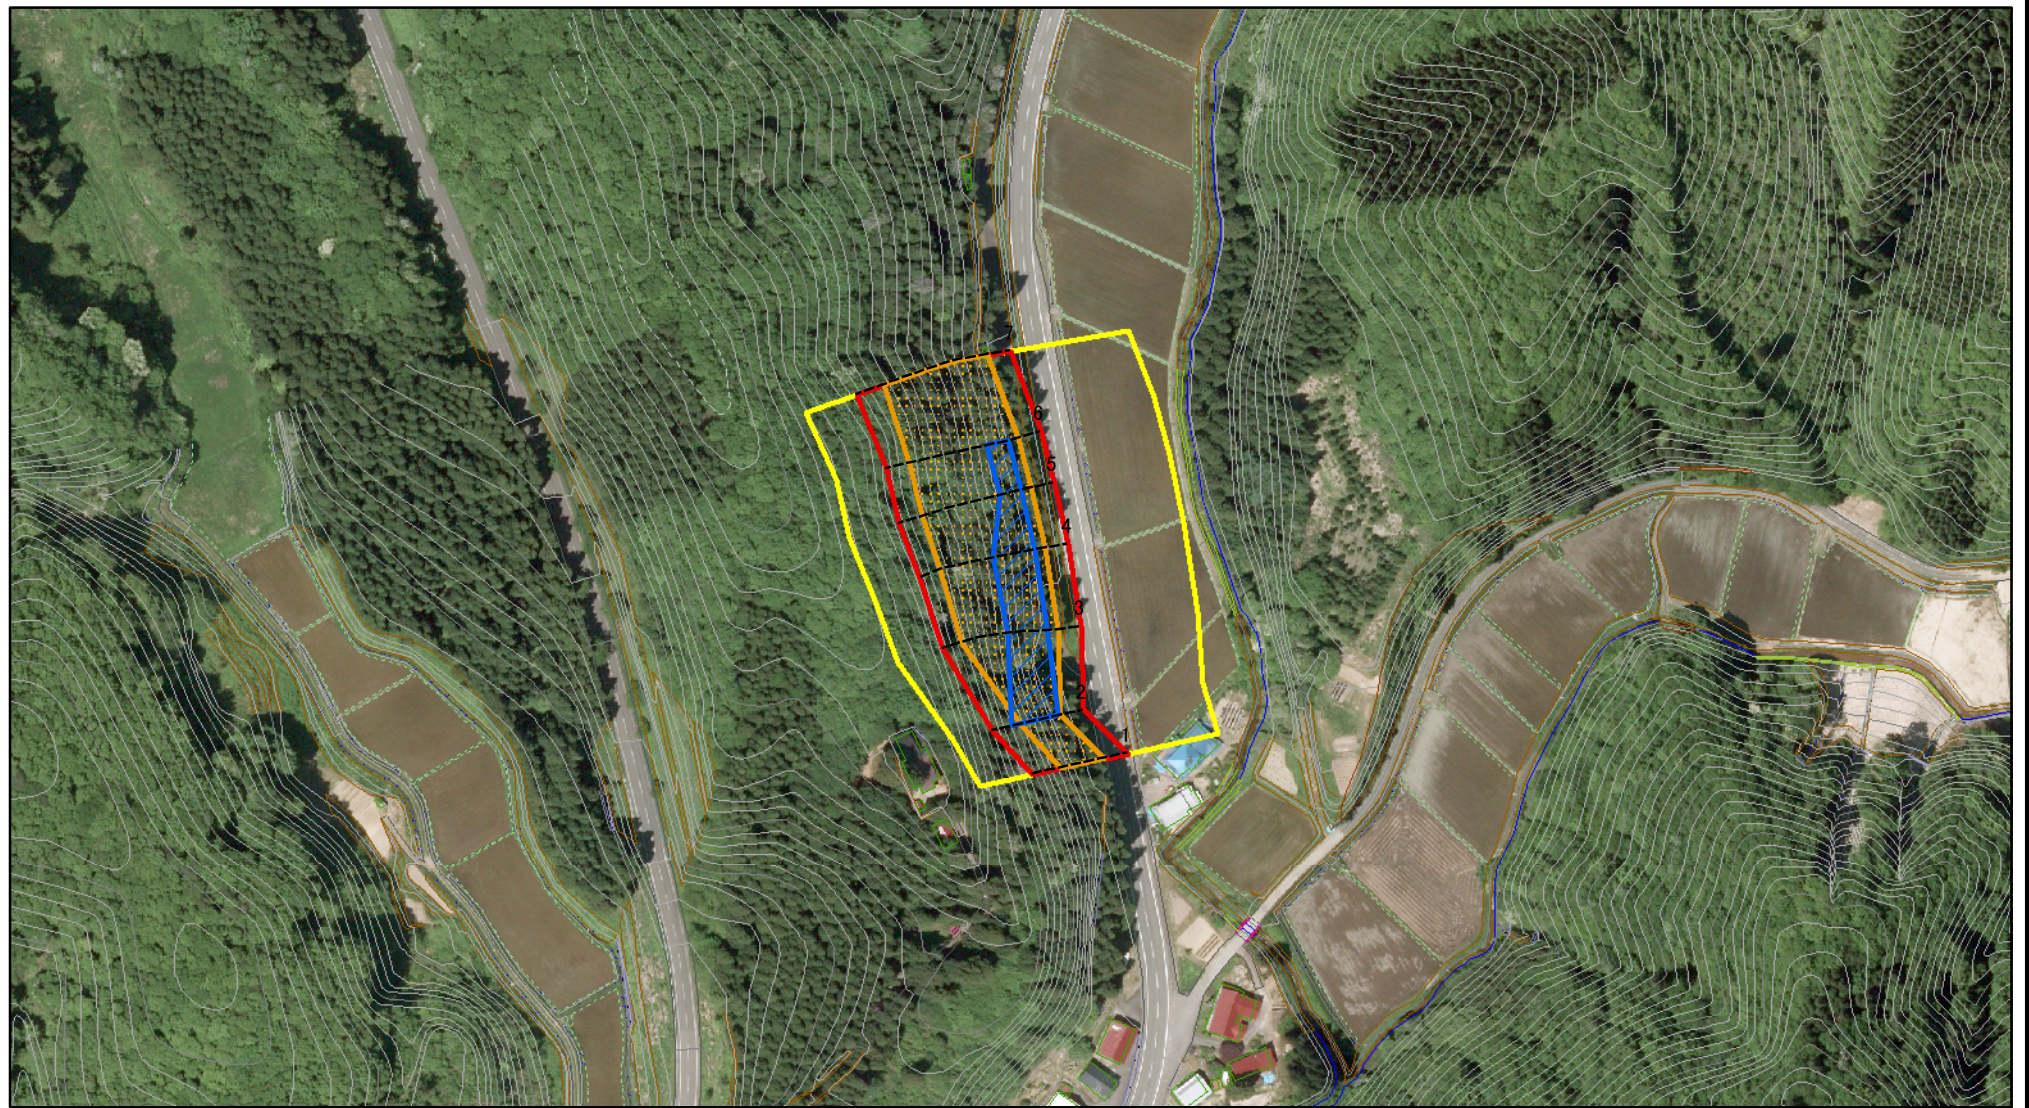
土砂災害警戒区域・土砂災害特別警戒区域
区域図(その1)

図中の数字は横断測線番号を示す

土砂災害防止法施行令第二条の基準に該当する区域	
土砂災害防止法施行令第三条の基準に該当する区域	
それ以外の区域

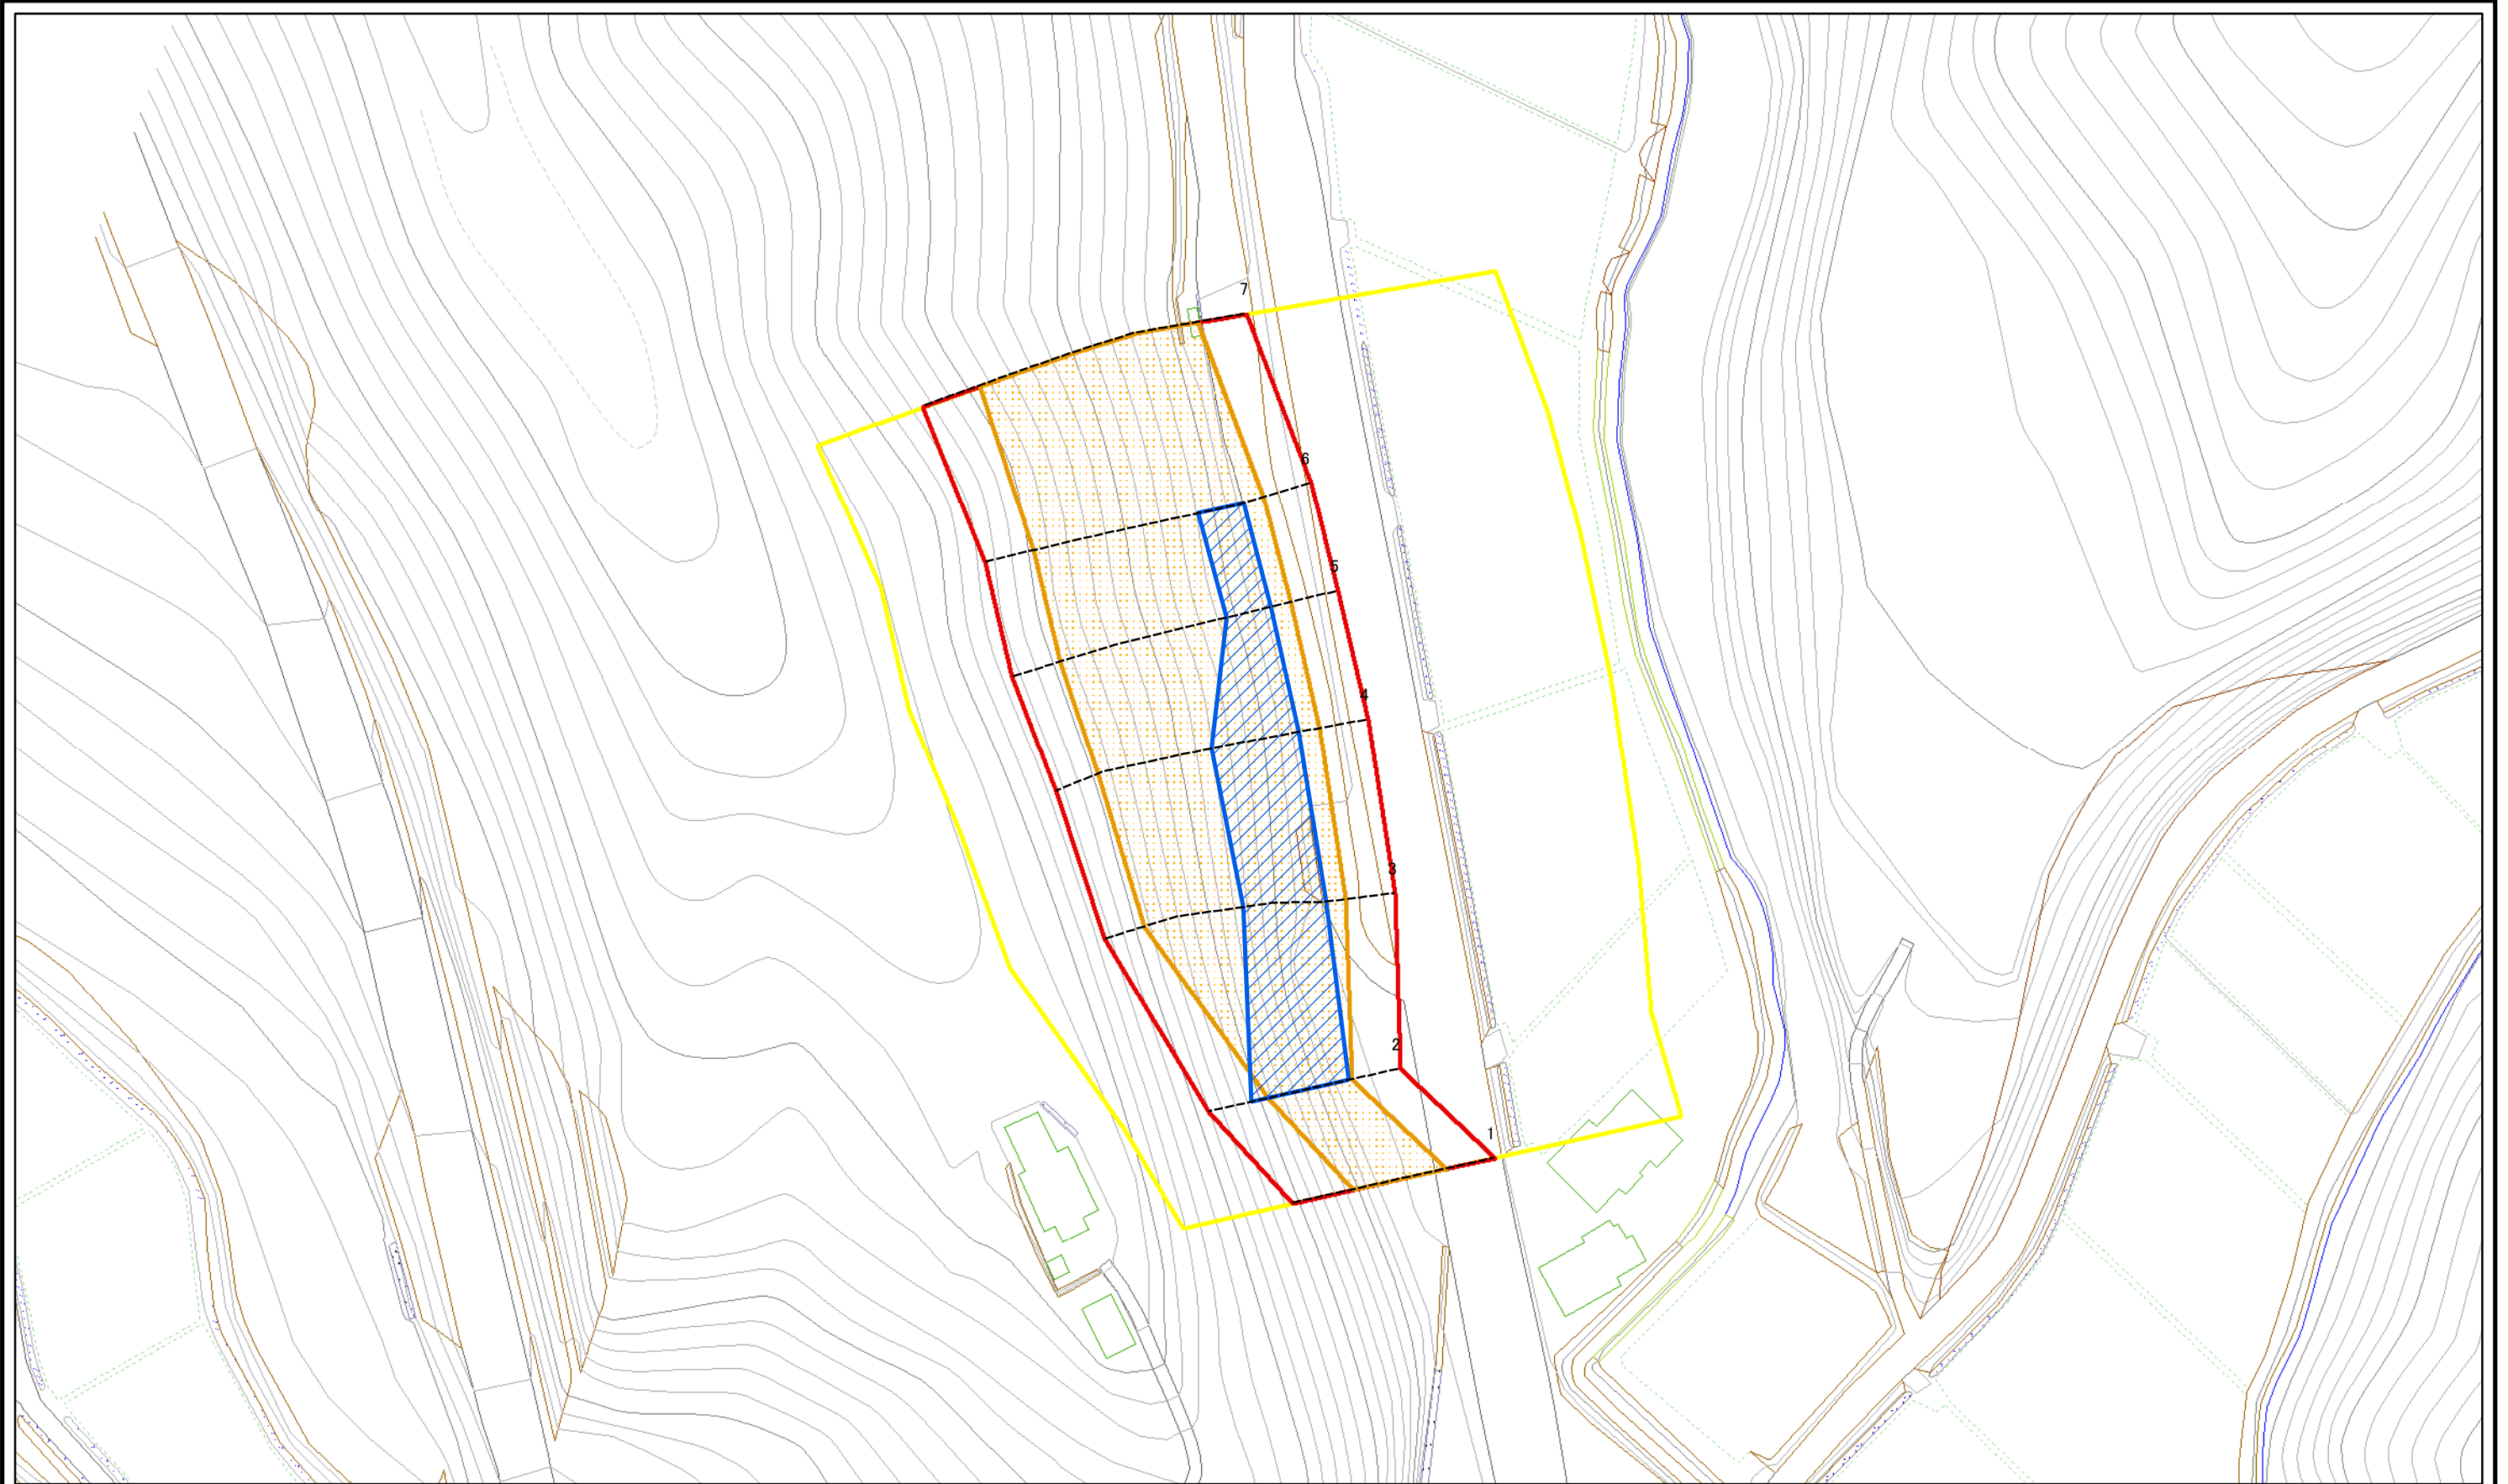
図中の数字は横断測線番号を示す

様式-2-1(急) 土砂災害警戒区域・土砂災害特別警戒区域 区域図(その2)	土砂災害防止法施行令第二条の基準に該当する区域		N 縮尺 1:1,000	自然現象の種類	急傾斜地の崩壊	箇所番号	Ⅲ-132
	土砂災害防止法施行令第三条の基準に該当する区域			告示番号	第530号	箇所名	善知鳥3号
	土砂等の(移動)高さが1m以下の場合、土砂等の移動による力が100kN/mを超える区域			告示年月日	平成28年9月20日	所在地	秋田県秋田市雄和平尾鳥宇善知鳥及び藤森
	土砂等の堆積の高さが3mを超える区域						
	それ以外の区域

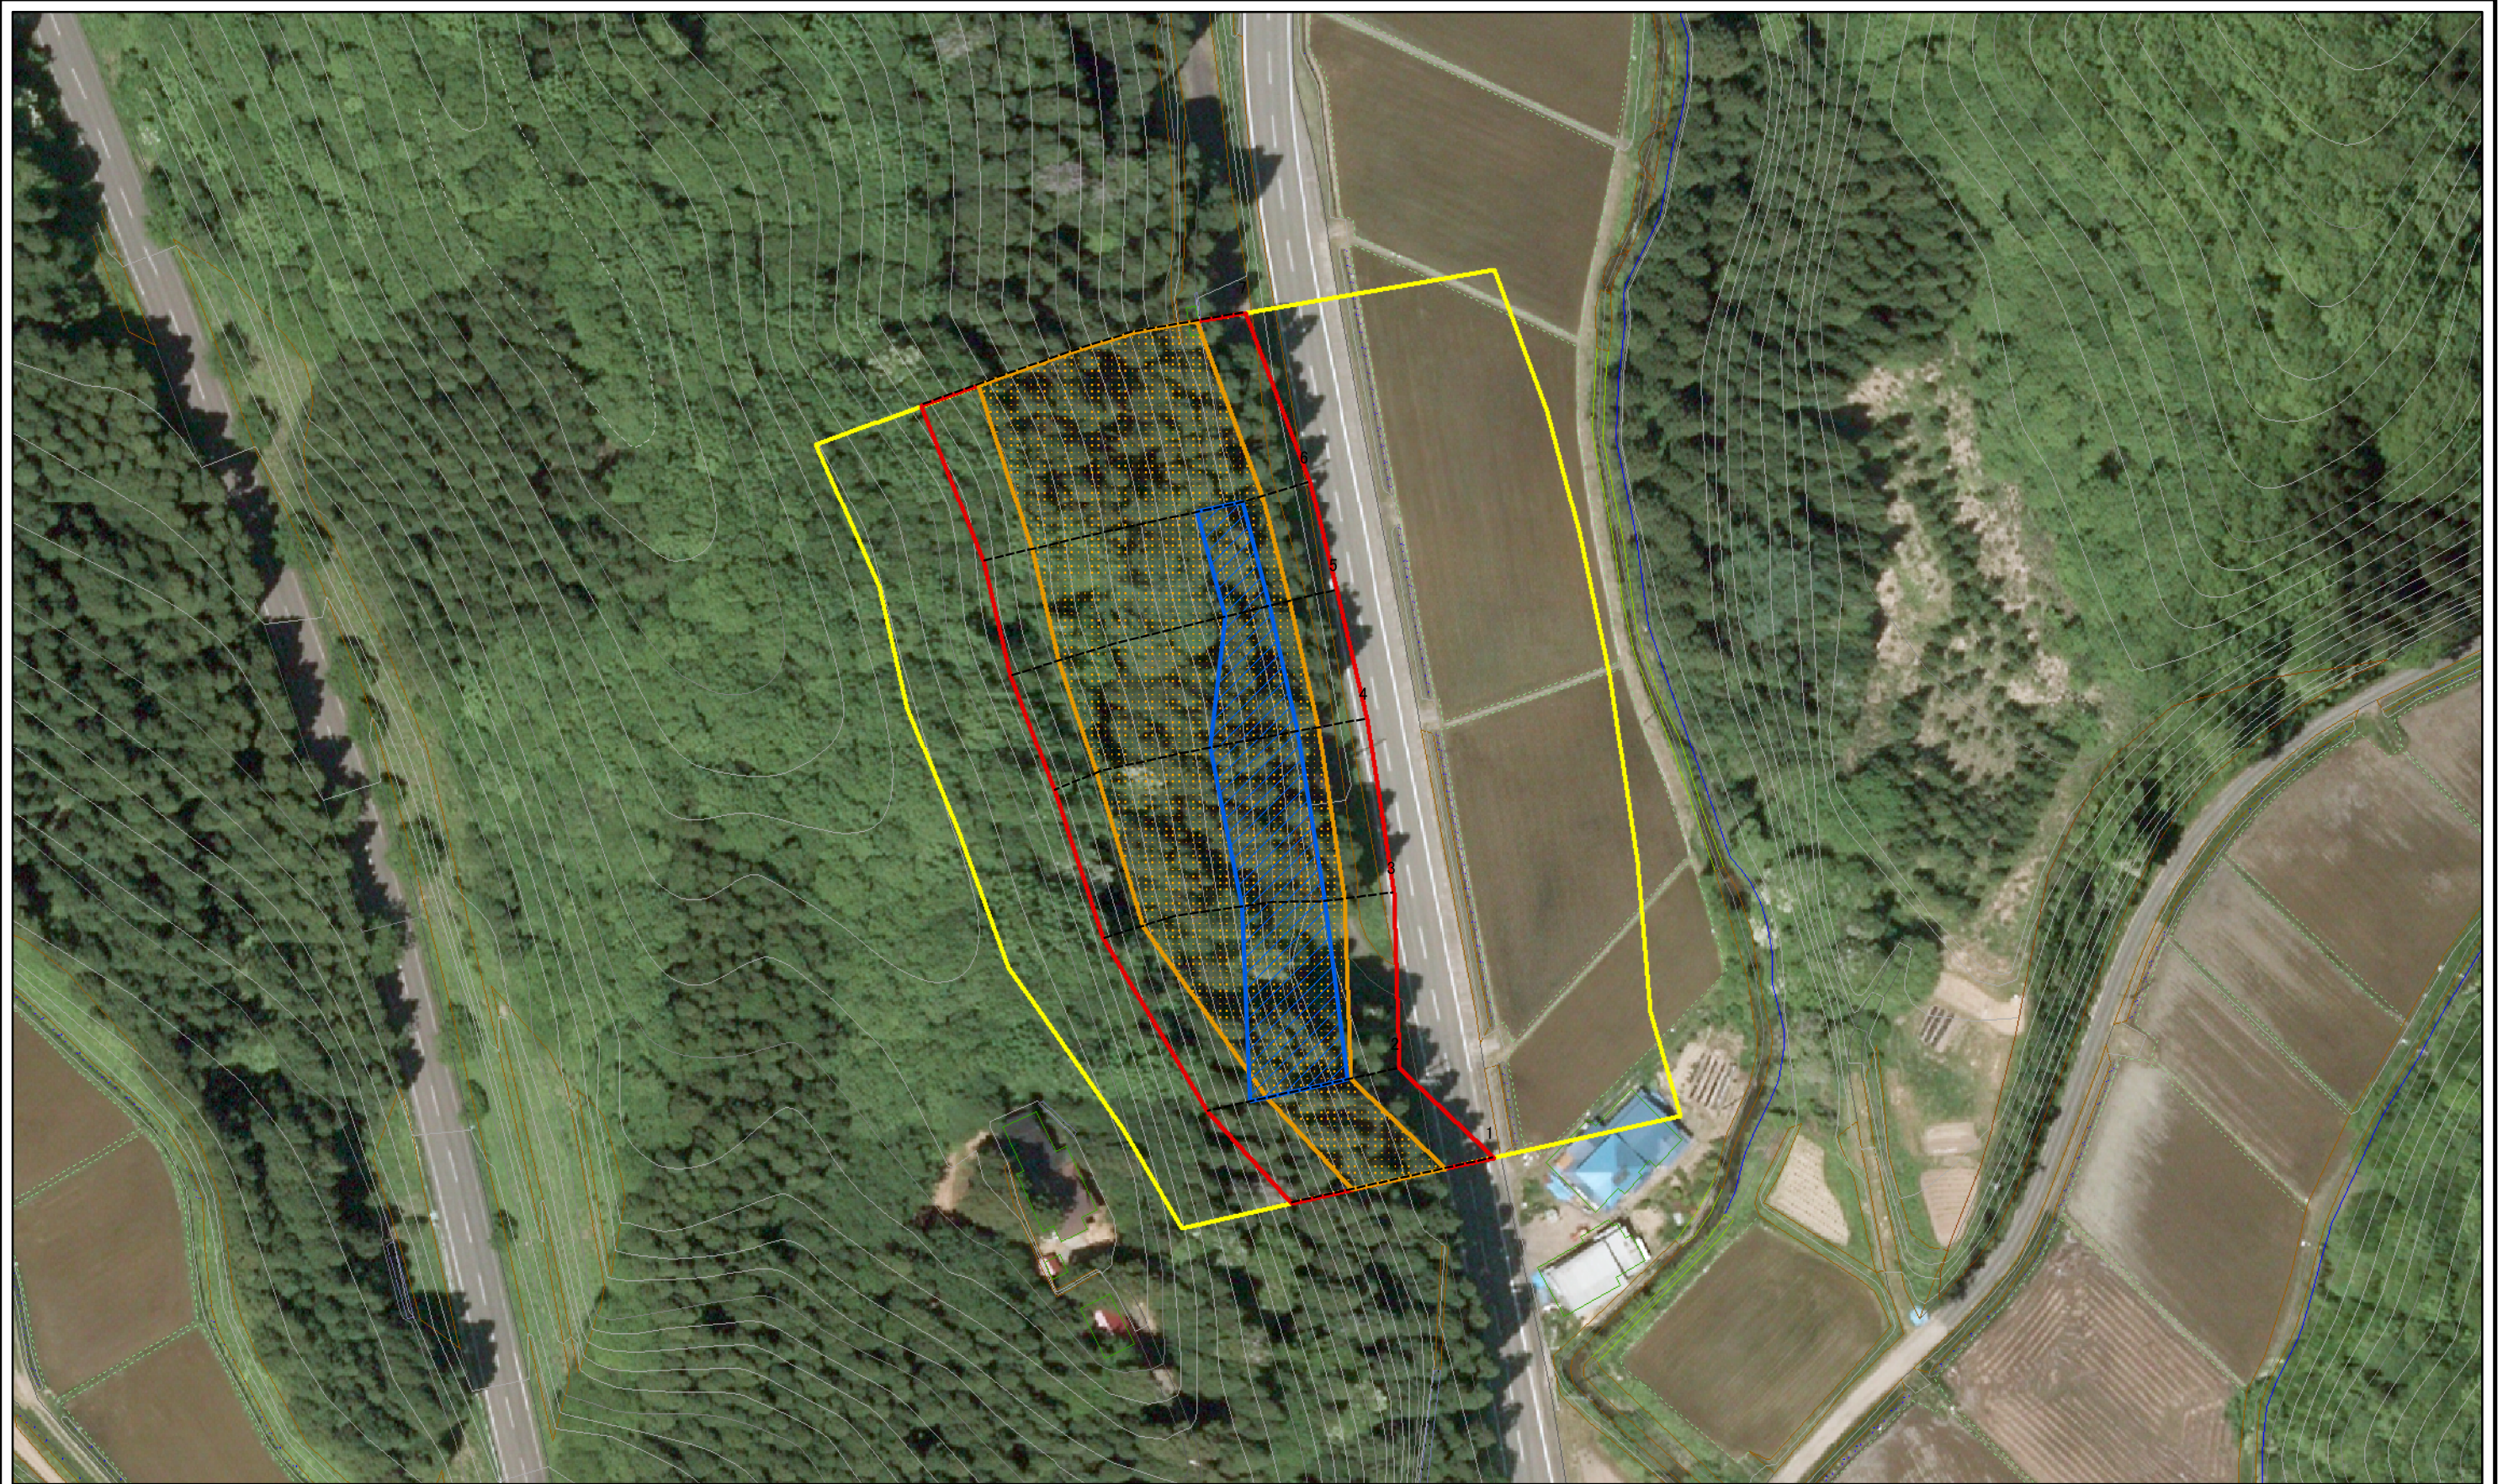
図中の数字は横断測線番号を示す

様式-2-1(急) 土砂災害警戒区域・土砂災害特別警戒区域 区域図(その2)	土砂災害防止法施行令第二条の基準に該当する区域		N 縮尺 1:1,000	自然現象の種類	急傾斜地の崩壊	箇所番号	Ⅲ-132
	土砂災害防止法施行令第三条の基準に該当する区域			告示番号	第530号	箇所名	善知鳥3号
	土砂等の(移動)高さが1m以下の場合、土砂等の移動による力が100kN/mを超える区域			告示年月日	平成28年9月20日	所在地	秋田県秋田市雄和平尾鳥宇善知鳥及び藤森
	土砂等の堆積の高さが3mを超える区域						
	それ以外の区域

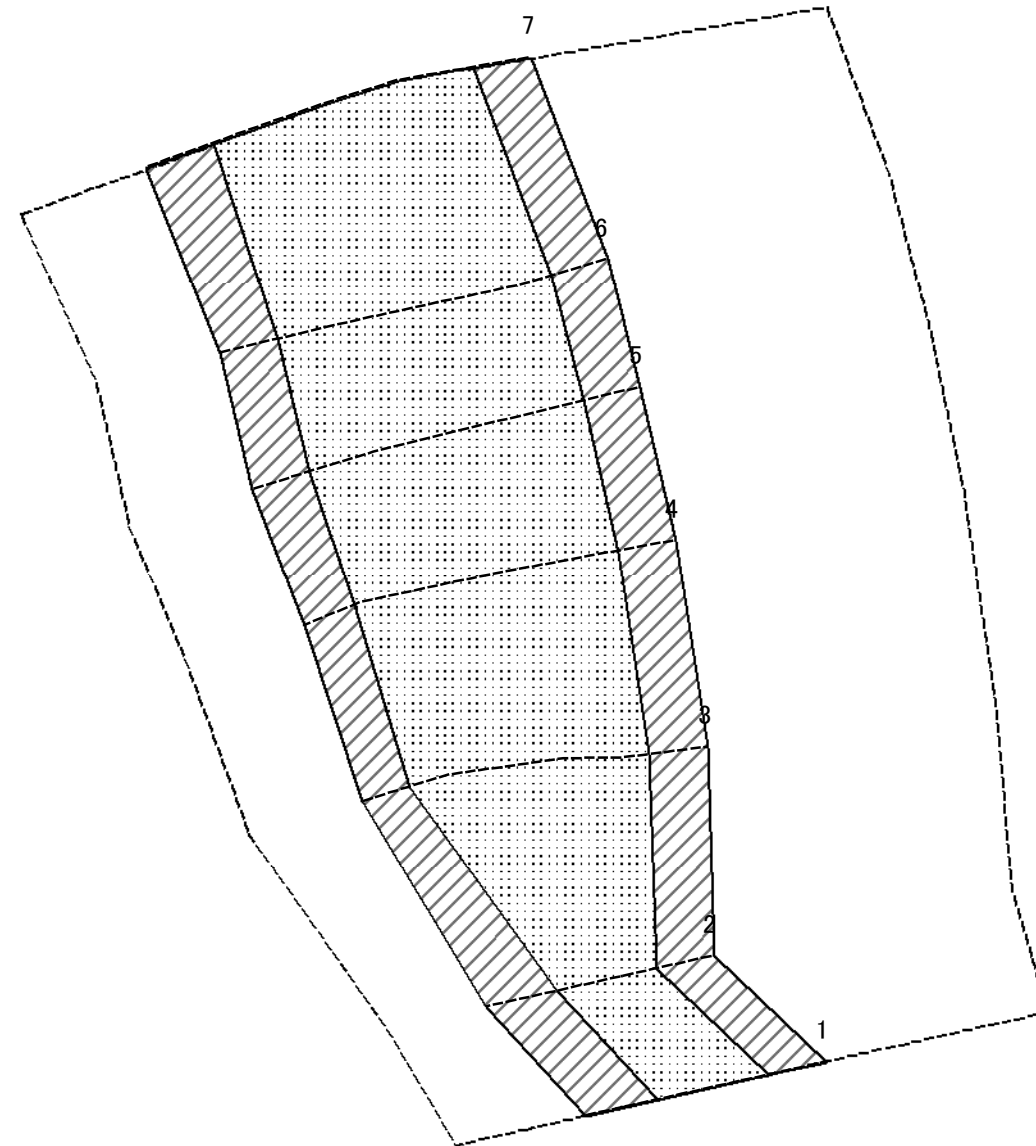
図中の数字は横断測線番号を示す

様式-2-2(急) 土砂災害特別警戒区域の区域区分図 (急傾斜地の崩壊に伴う土石等の移動により 建築物の地上部に作用すると想定される力)	土砂災害防止法施行令第二条の基準に該当する区域		N 縮尺 1:1,000	自然現象の種類	急傾斜地の崩壊	箇所番号	Ⅲ-132	
	土砂災害防止法施行令第三条の基準に該当する区域	土石等の(移動)高さが1m以下の場合、 土石等の移動による力が100kN/mを超える区域			告示番号	第530号	箇所名	善知鳥3号
	それ以外の区域			告示年月日	平成28年9月20日	所在地	秋田県秋田市雄和平尾鳥字 善知鳥及び藤森

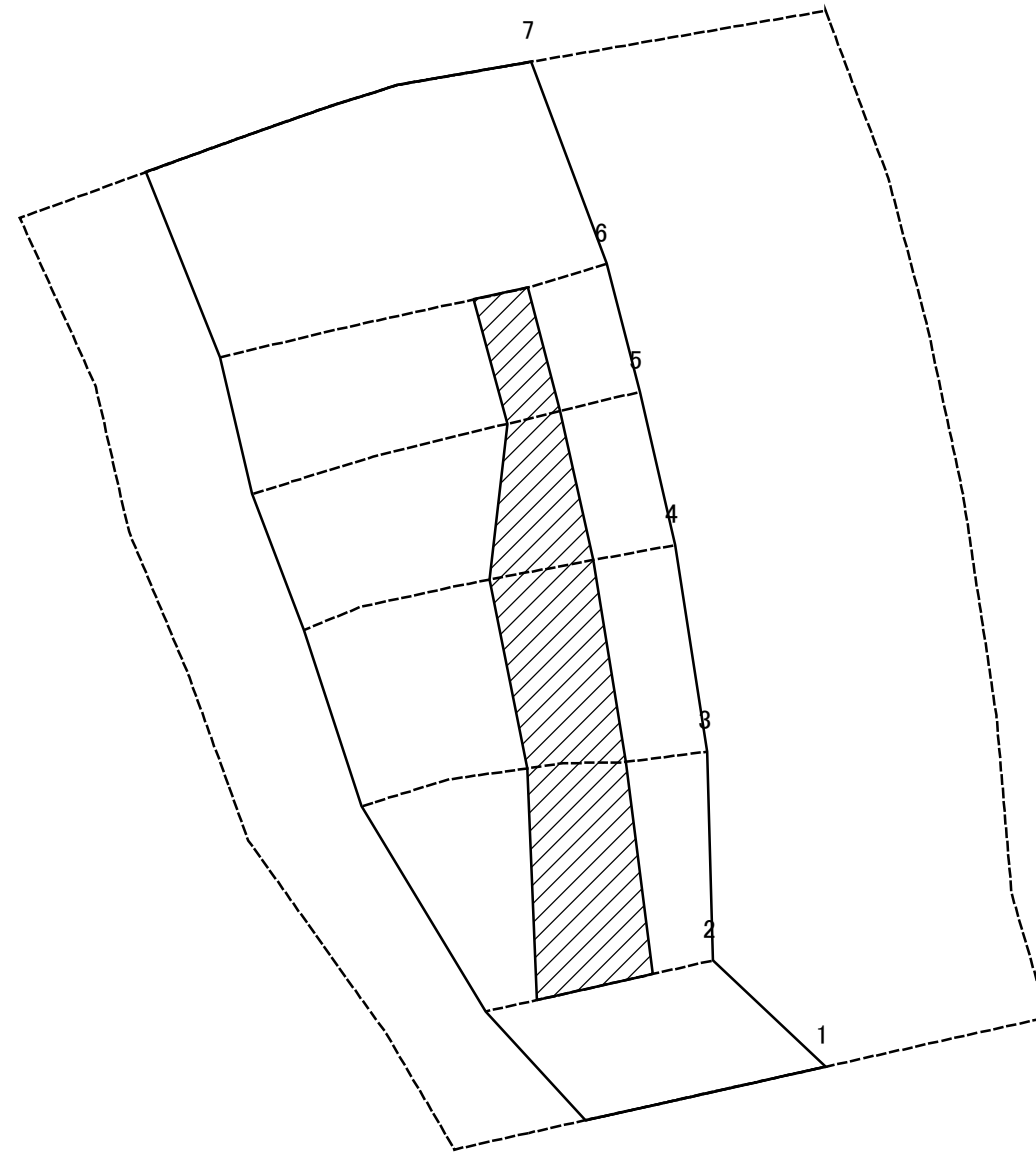
図中の数字は横断測線番号を示す

様式-2-3(急) 土砂災害特別警戒区域の区域区分図 (急傾斜地の崩壊に伴う土石等の堆積により 建築物の地上部に作用すると想定される力)	土砂災害防止法施行令第二条の基準に該当する区域		N 縮尺 1:1,000	自然現象の種類	急傾斜地の崩壊	箇所番号	Ⅲ-132
	土砂災害防止法施行令第三条の基準に該当する区域			告示番号	第530号	箇所名	善知鳥3号
	それ以外の区域			告示年月日	平成28年9月20日	所在地	秋田県秋田市雄和平尾鳥字 善知鳥及び藤森
