土砂災害警戒区域等の指定の公示に係る図書（その1）

自然現象の種類	急傾斜地の崩壊
箇所番号	II-576
箇所名	加茂2号
所在地	秋田県男鹿市戸賀加茂青砂字山道添、向山及び浜子坂

様式-2(急) 土砂災害警戒区域・土砂災害特別警戒区域 区域図(その1)	土砂災害防止法施行令第二条の基準に該当する区域		N 縮尺 1:2,500	自然現象の種類	急傾斜地の崩壊	箇所番号	II-576
	土砂災害防止法施行令第三条の基準に該当する区域			告示番号	第391号	箇所名	加茂2号
	土砂等の(移動)高さが1m以下の場合、土砂等の移動による力が100kN/mを超える区域			告示年月日	平成27年9月15日	所在地	秋田県鹿角市戸賀加茂青砂字山道添、向山及び浜子坂
土砂等の堆積の高さが3mを超える区域							
それ以外の区域

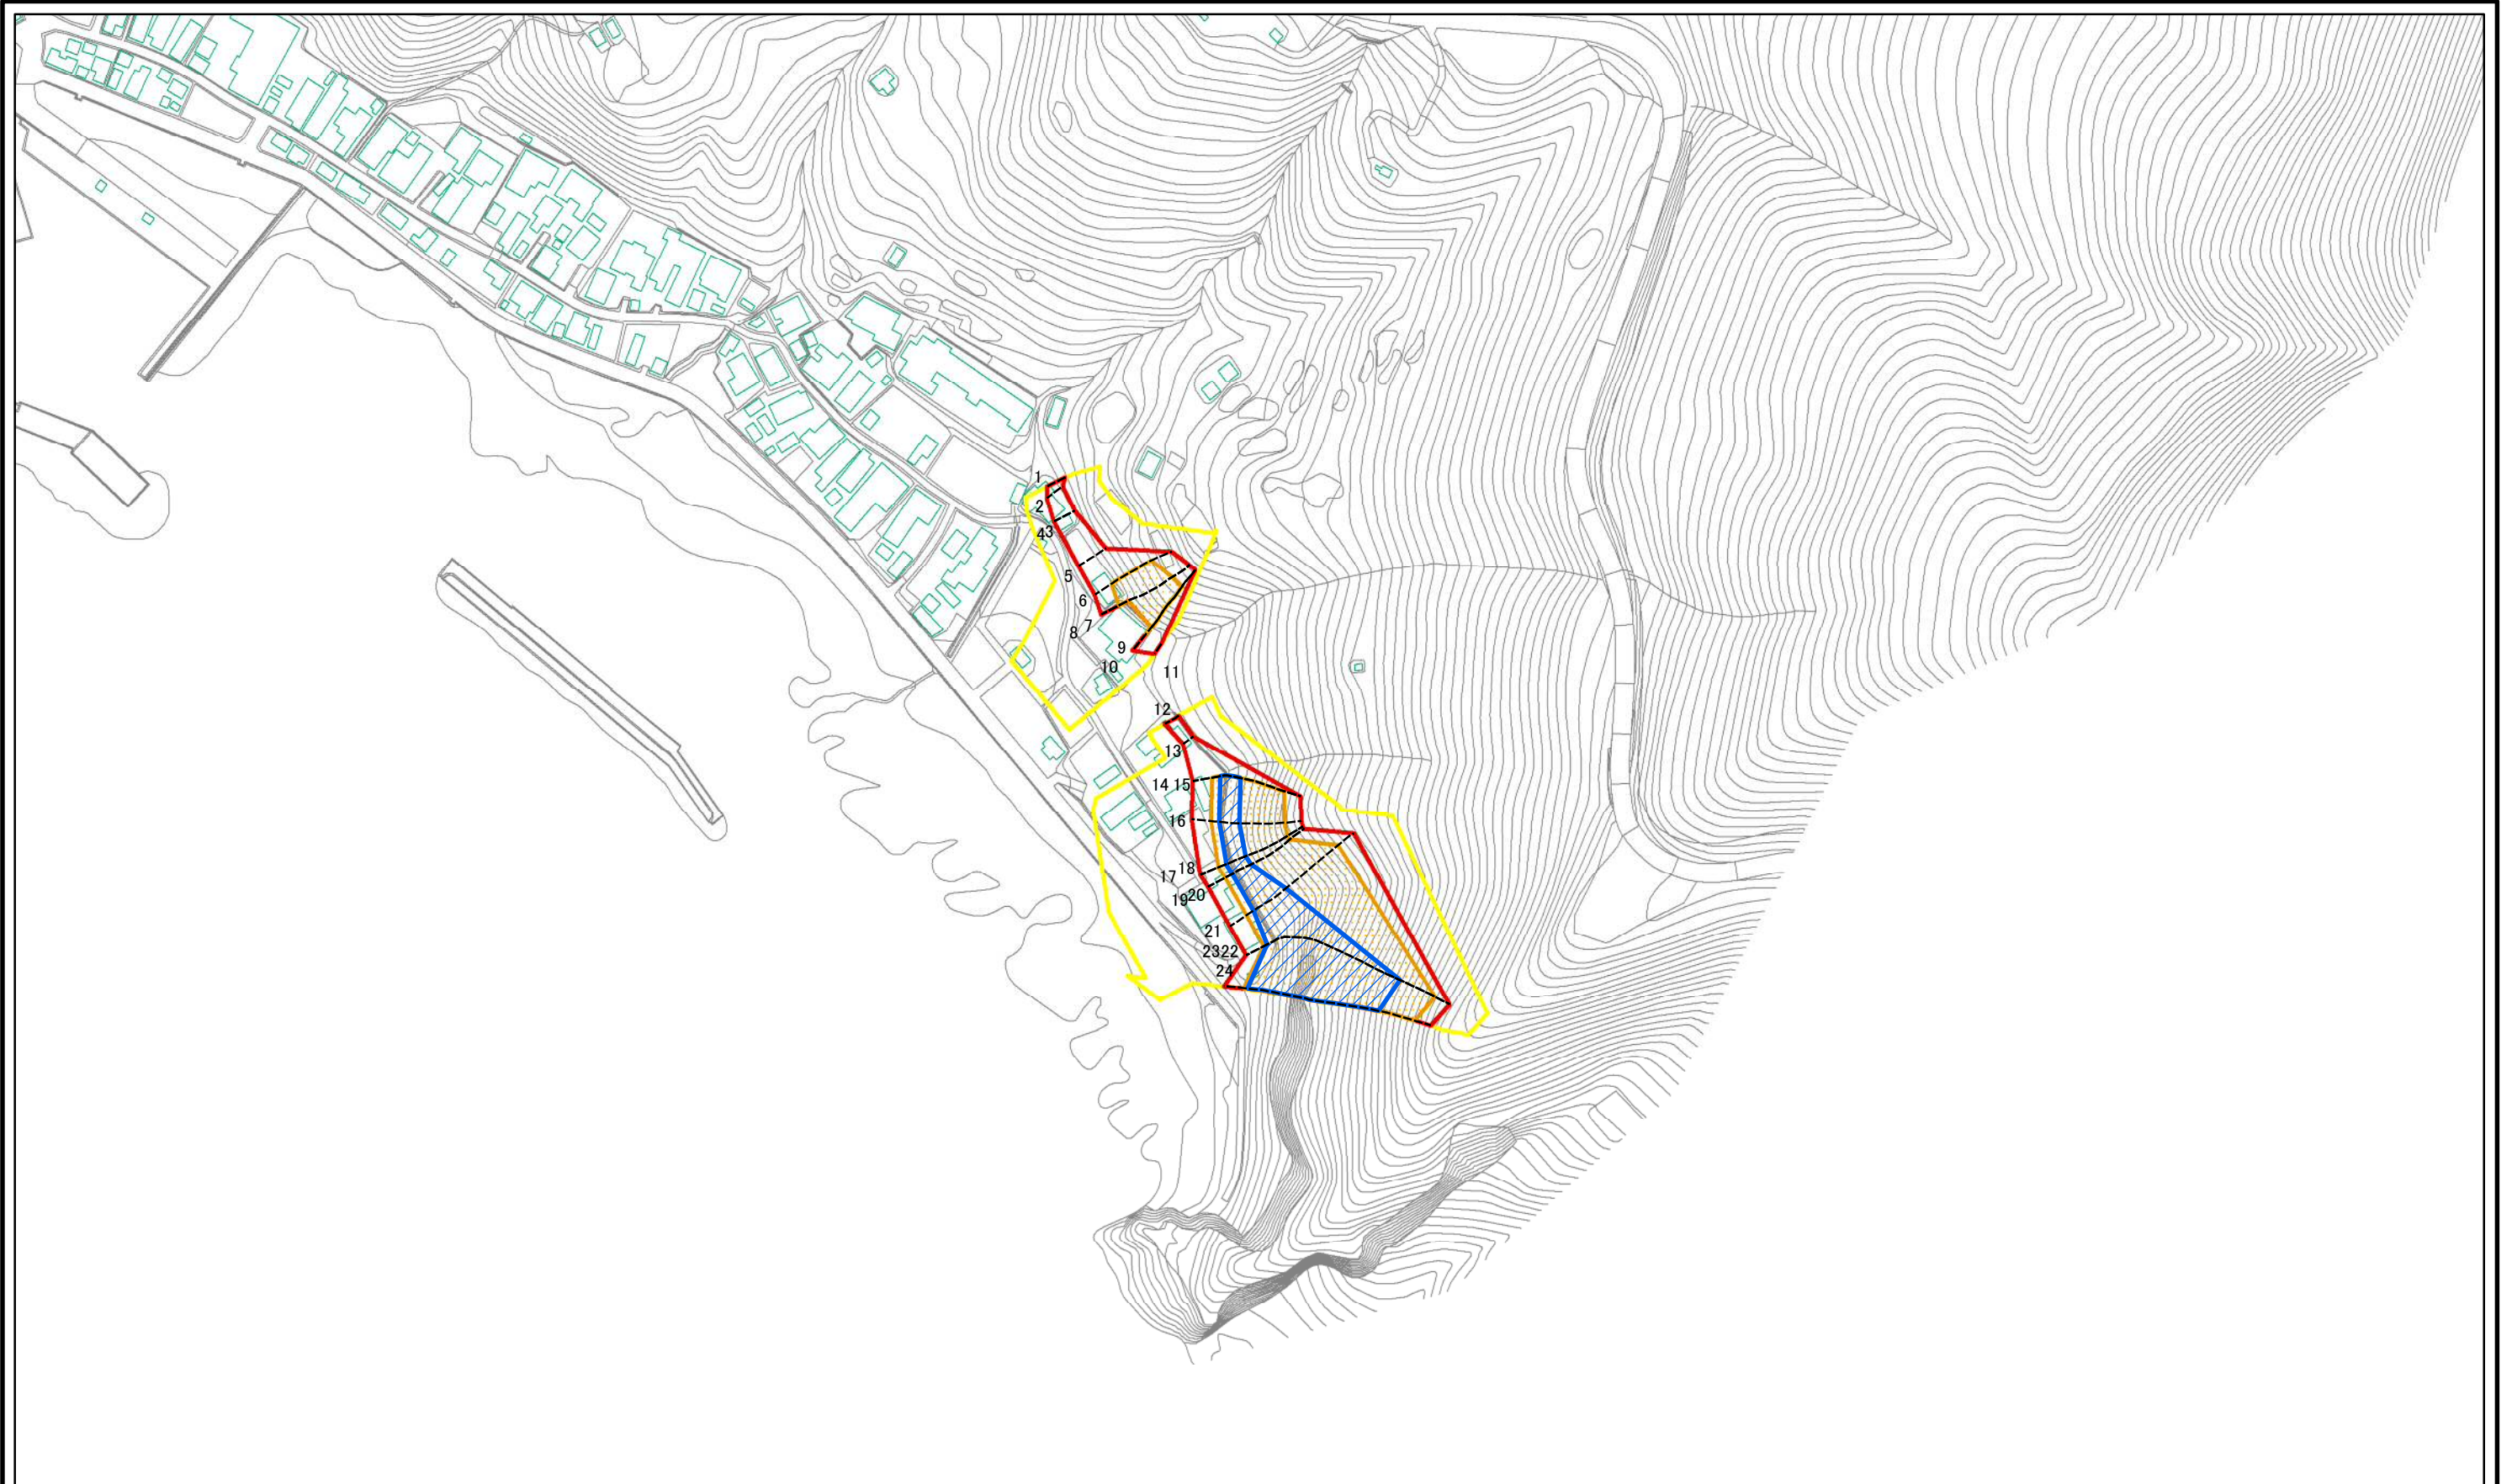
図中の数字は横断測線番号を示す

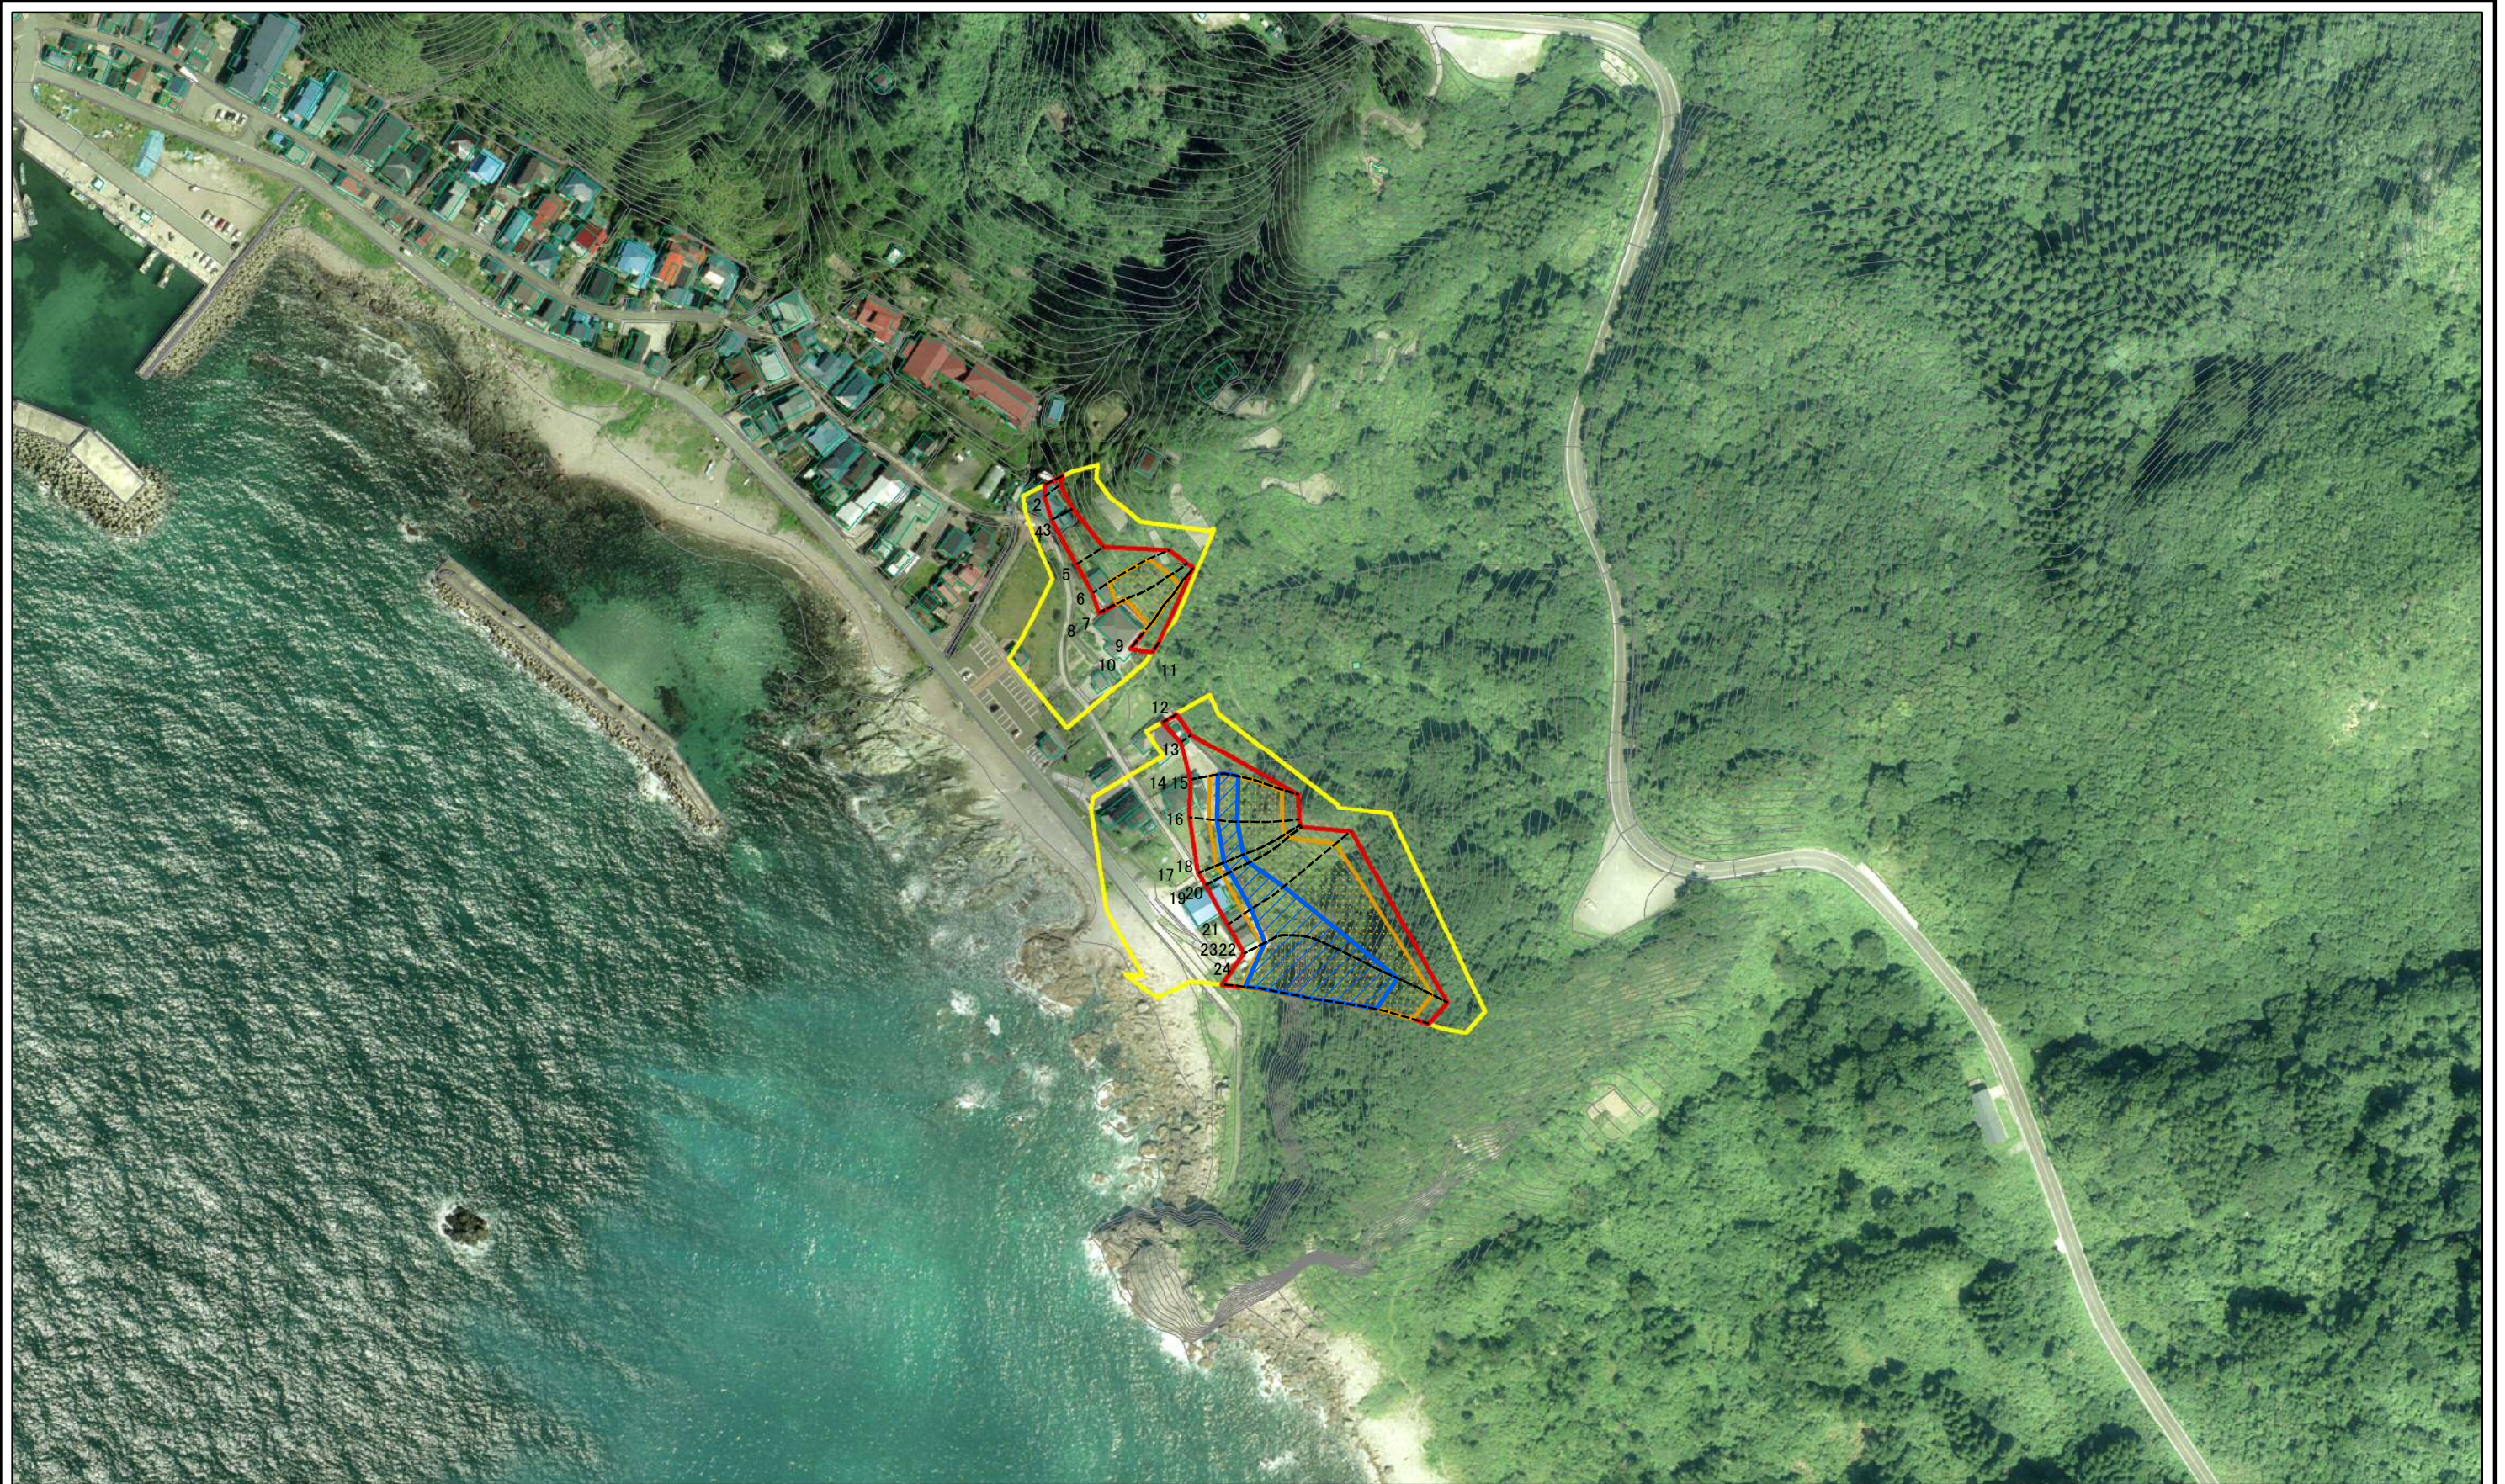
図中の数字は横断測線番号を示す

様式-2(急) 土砂災害警戒区域・土砂災害特別警戒区域 区域図(その1)	土砂災害防止法施行令第二条の基準に該当する区域		N 縮尺 1:2,500	自然現象の種類	急傾斜地の崩壊	箇所番号	II-576
	土砂災害防止法施行令第三条の基準に該当する区域			告示番号	第391号	箇所名	加茂2号
	それ以外の区域			告示年月日	平成27年9月15日	所在地	秋田県鹿角市戸賀加茂青砂字山道添、向山及び浜子坂

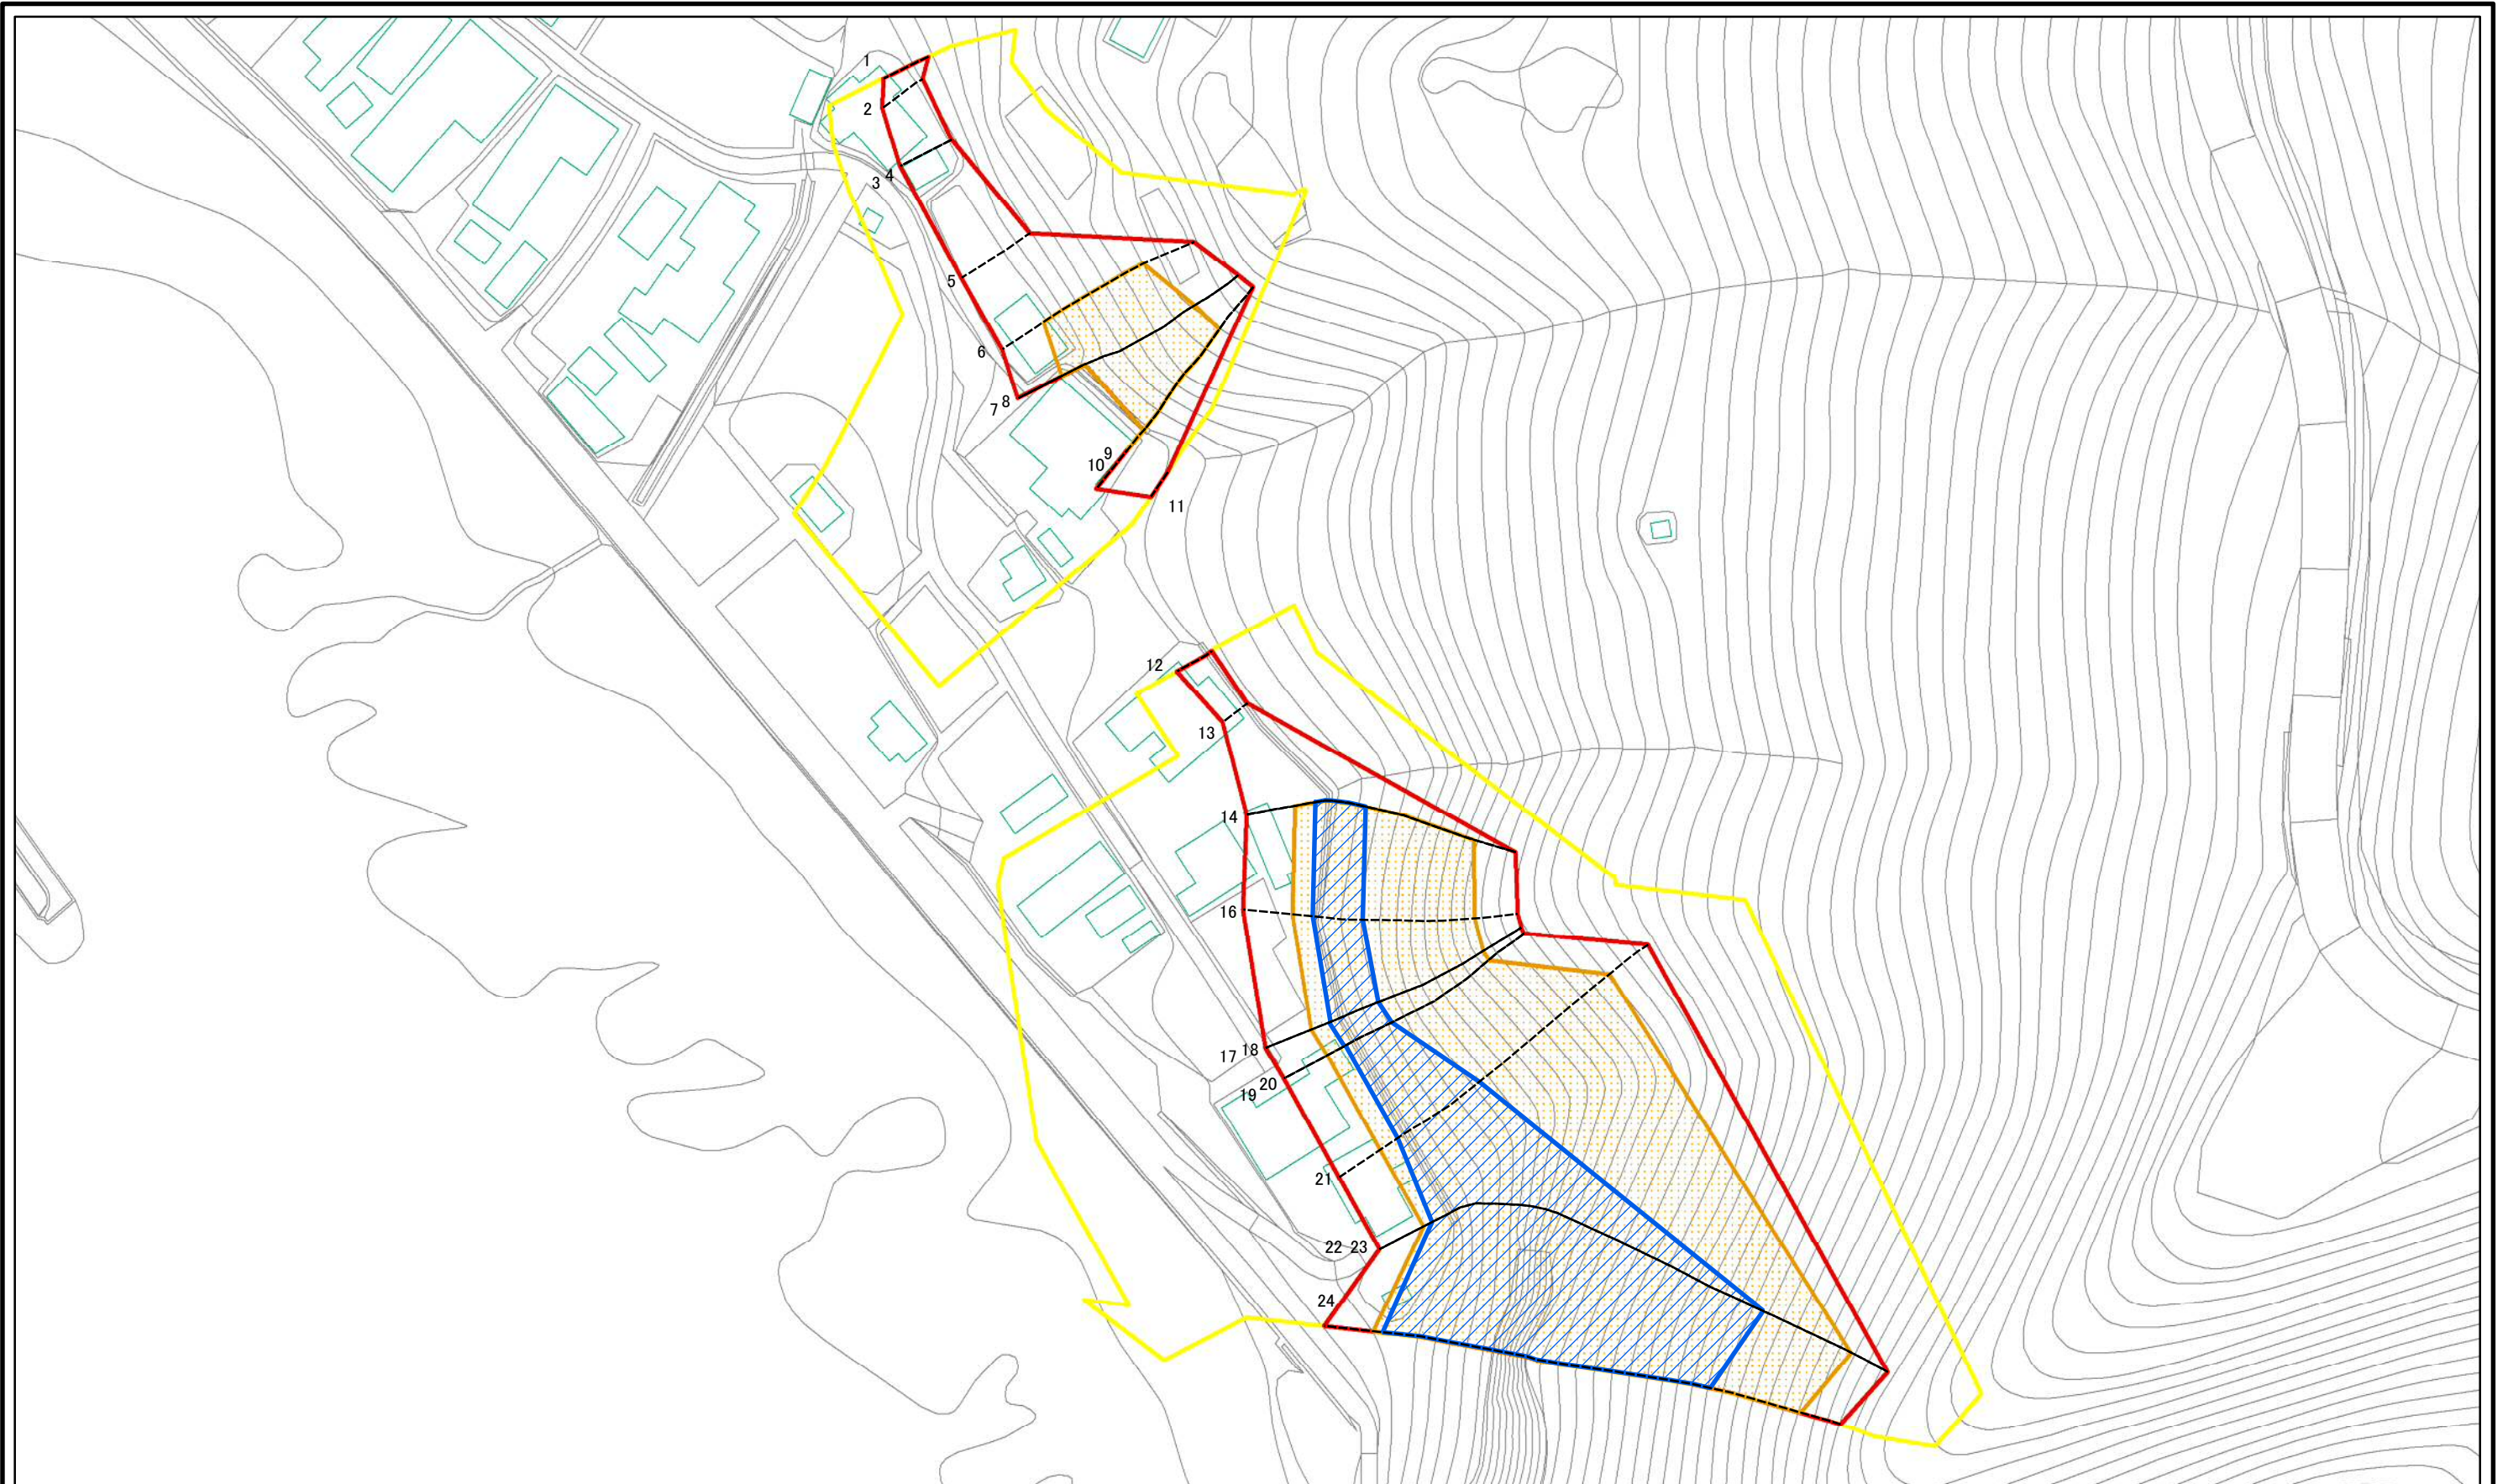
図中の数字は横断測線番号を示す

様式-2-1(急) 土砂災害警戒区域・土砂災害特別警戒区域 区域図(その2)	土砂災害防止法施行令第二条の基準に該当する区域		縮尺 1:1,000	自然現象の種類	急傾斜地の崩壊	箇所番号	II-576
	土砂災害防止法施行令第三条の基準に該当する区域			告示番号	第391号	箇所名	加茂2号
	土砂等の(移動)高さが1m以下の場合、土砂等の移動による力が100kN/mを超える区域			告示年月日	平成27年9月15日	所在地	秋田県男鹿市戸賀加茂青砂字山道添、向山及び浜子坂
	土砂等の堆積の高さが3mを超える区域						
	それ以外の区域

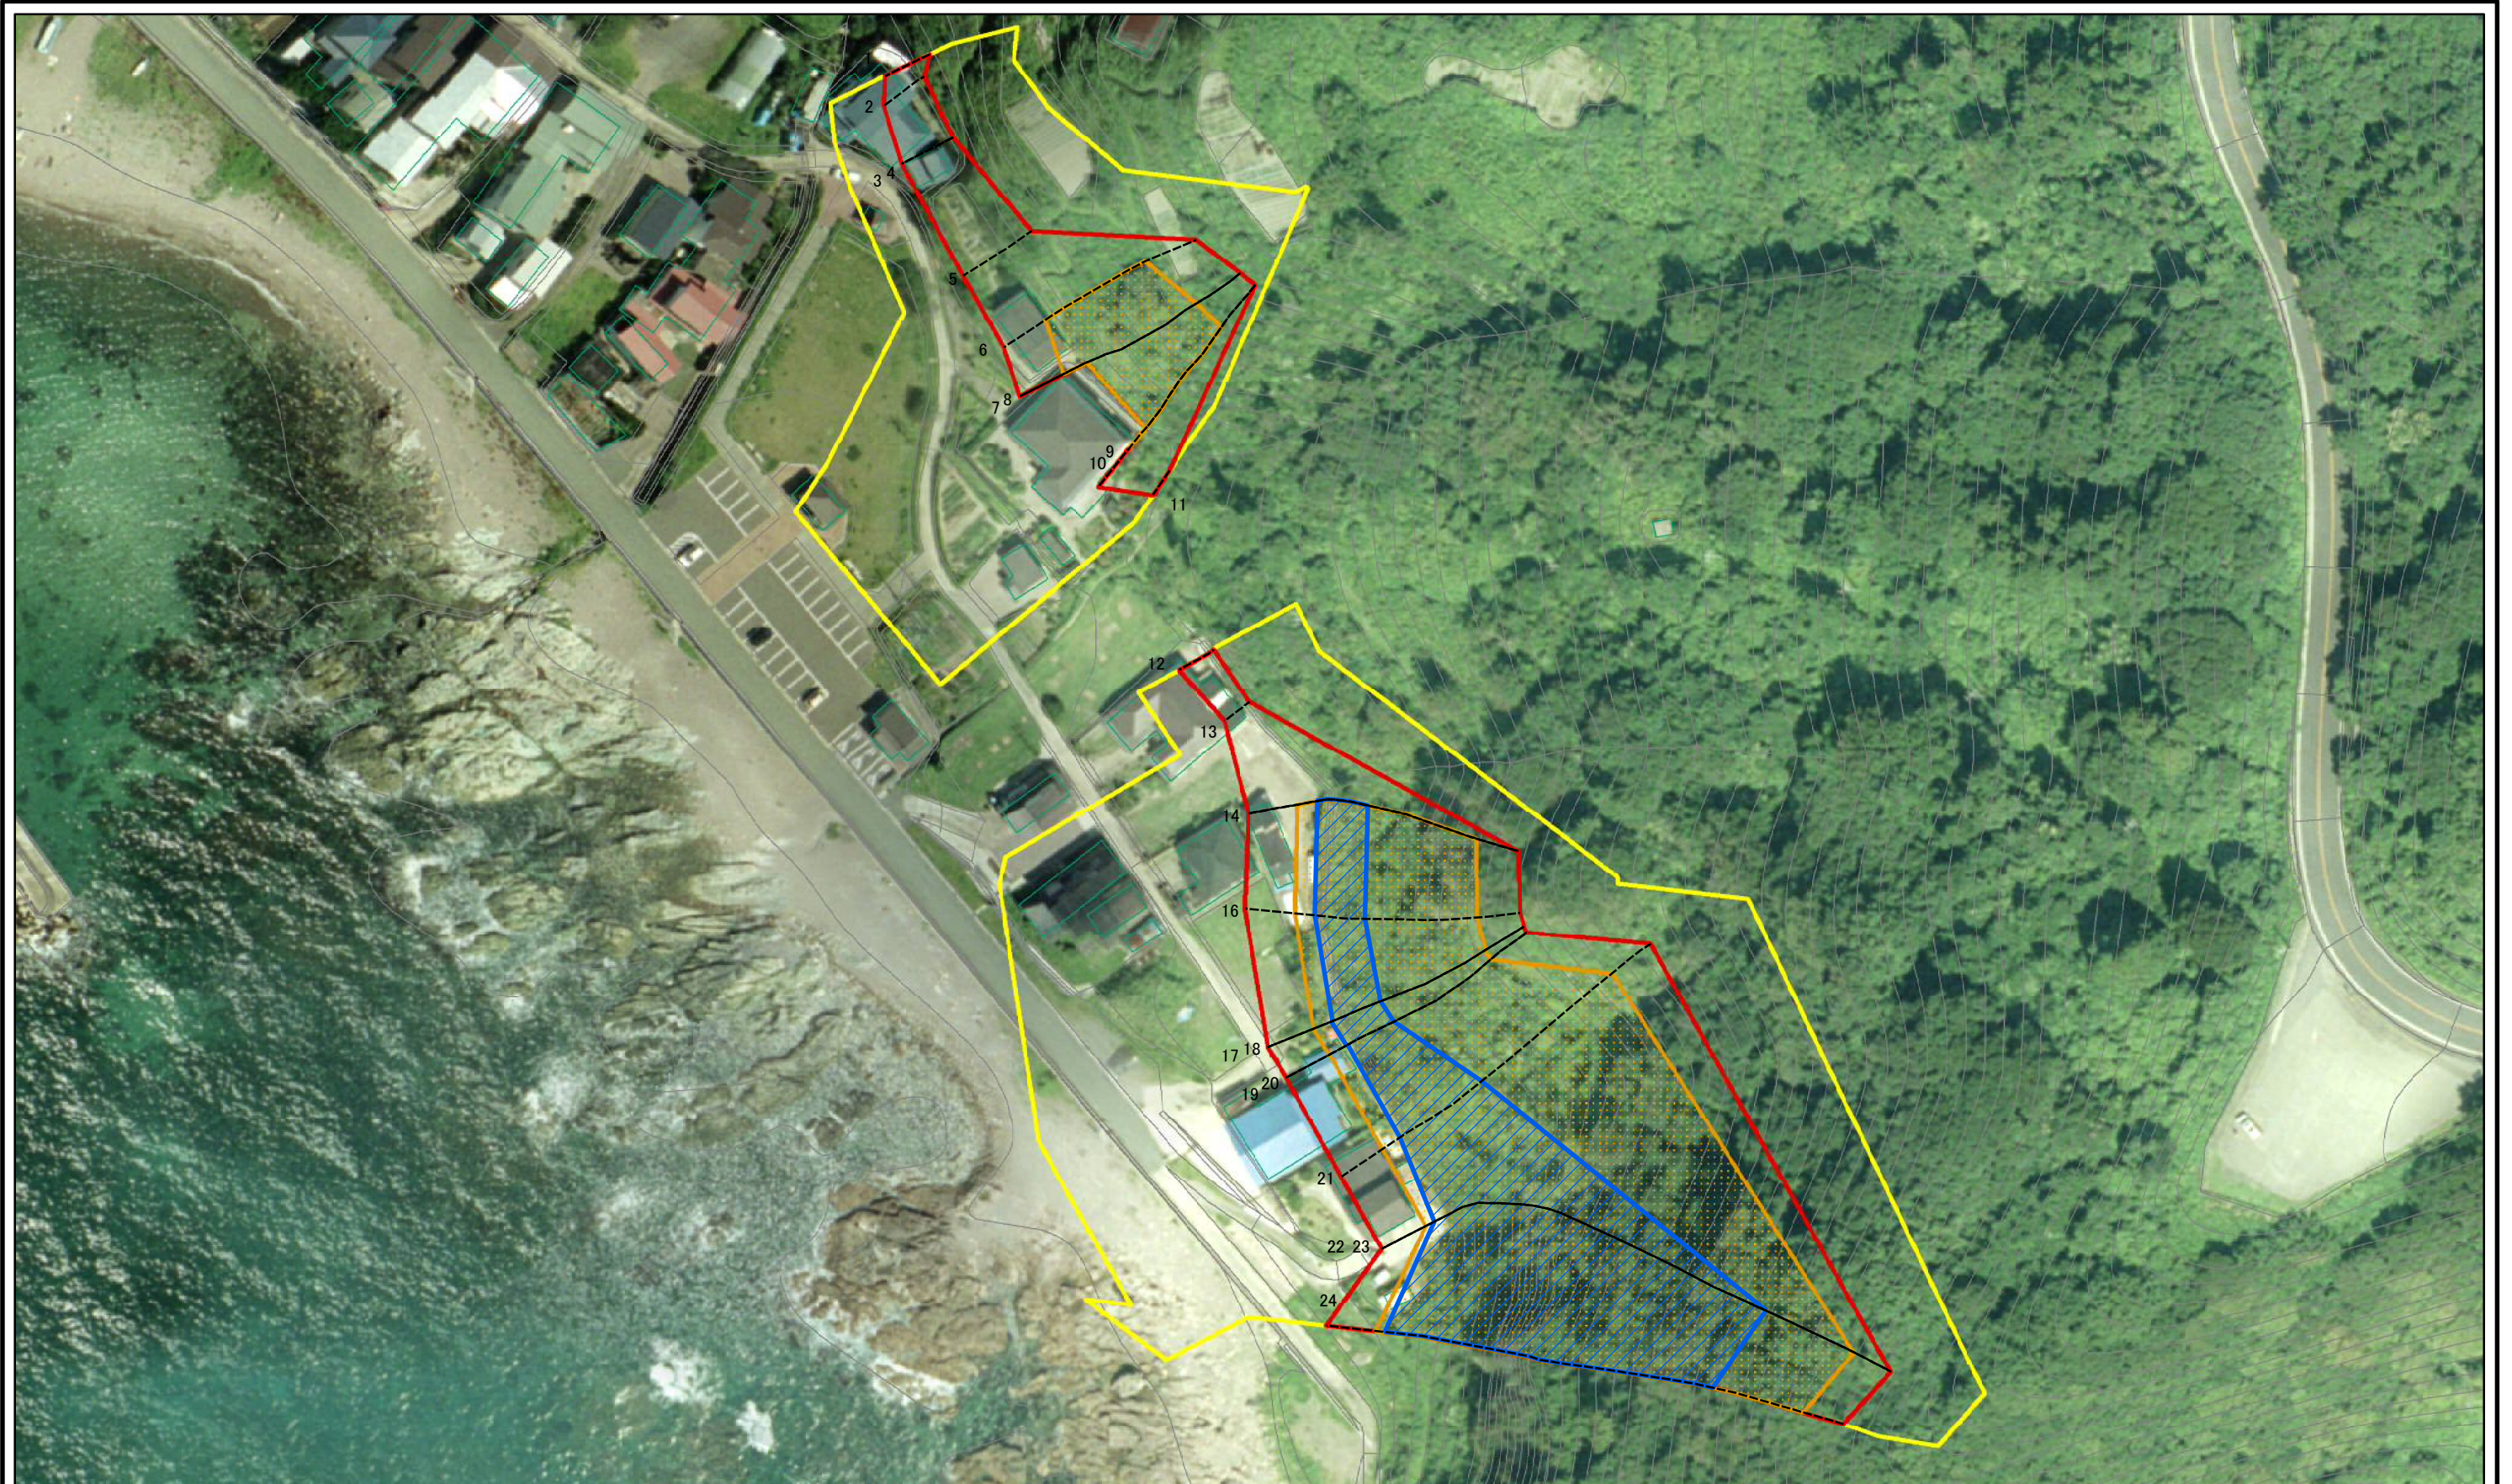
図中の数字は横断測線番号を示す

様式-2-1(急) 土砂災害警戒区域・土砂災害特別警戒区域 区域図(その2)	土砂災害防止法施行令第二条の基準に該当する区域		N 縮尺 1:1,000	自然現象の種類	急傾斜地の崩壊	箇所番号	II-576	
	土砂災害防止法施行令第三条の基準に該当する区域			告示番号	第391号	箇所名	加茂2号	
	土砂等の(移動)高さが1m以下の場合、土砂等の移動による力が100kN/mを超える区域			告示年月日	平成27年9月15日	所在地	秋田県男鹿市戸賀加茂青砂字山道添、向山及び浜子坂	
	土砂等の堆積の高さが3mを超える区域			それ以外の区域

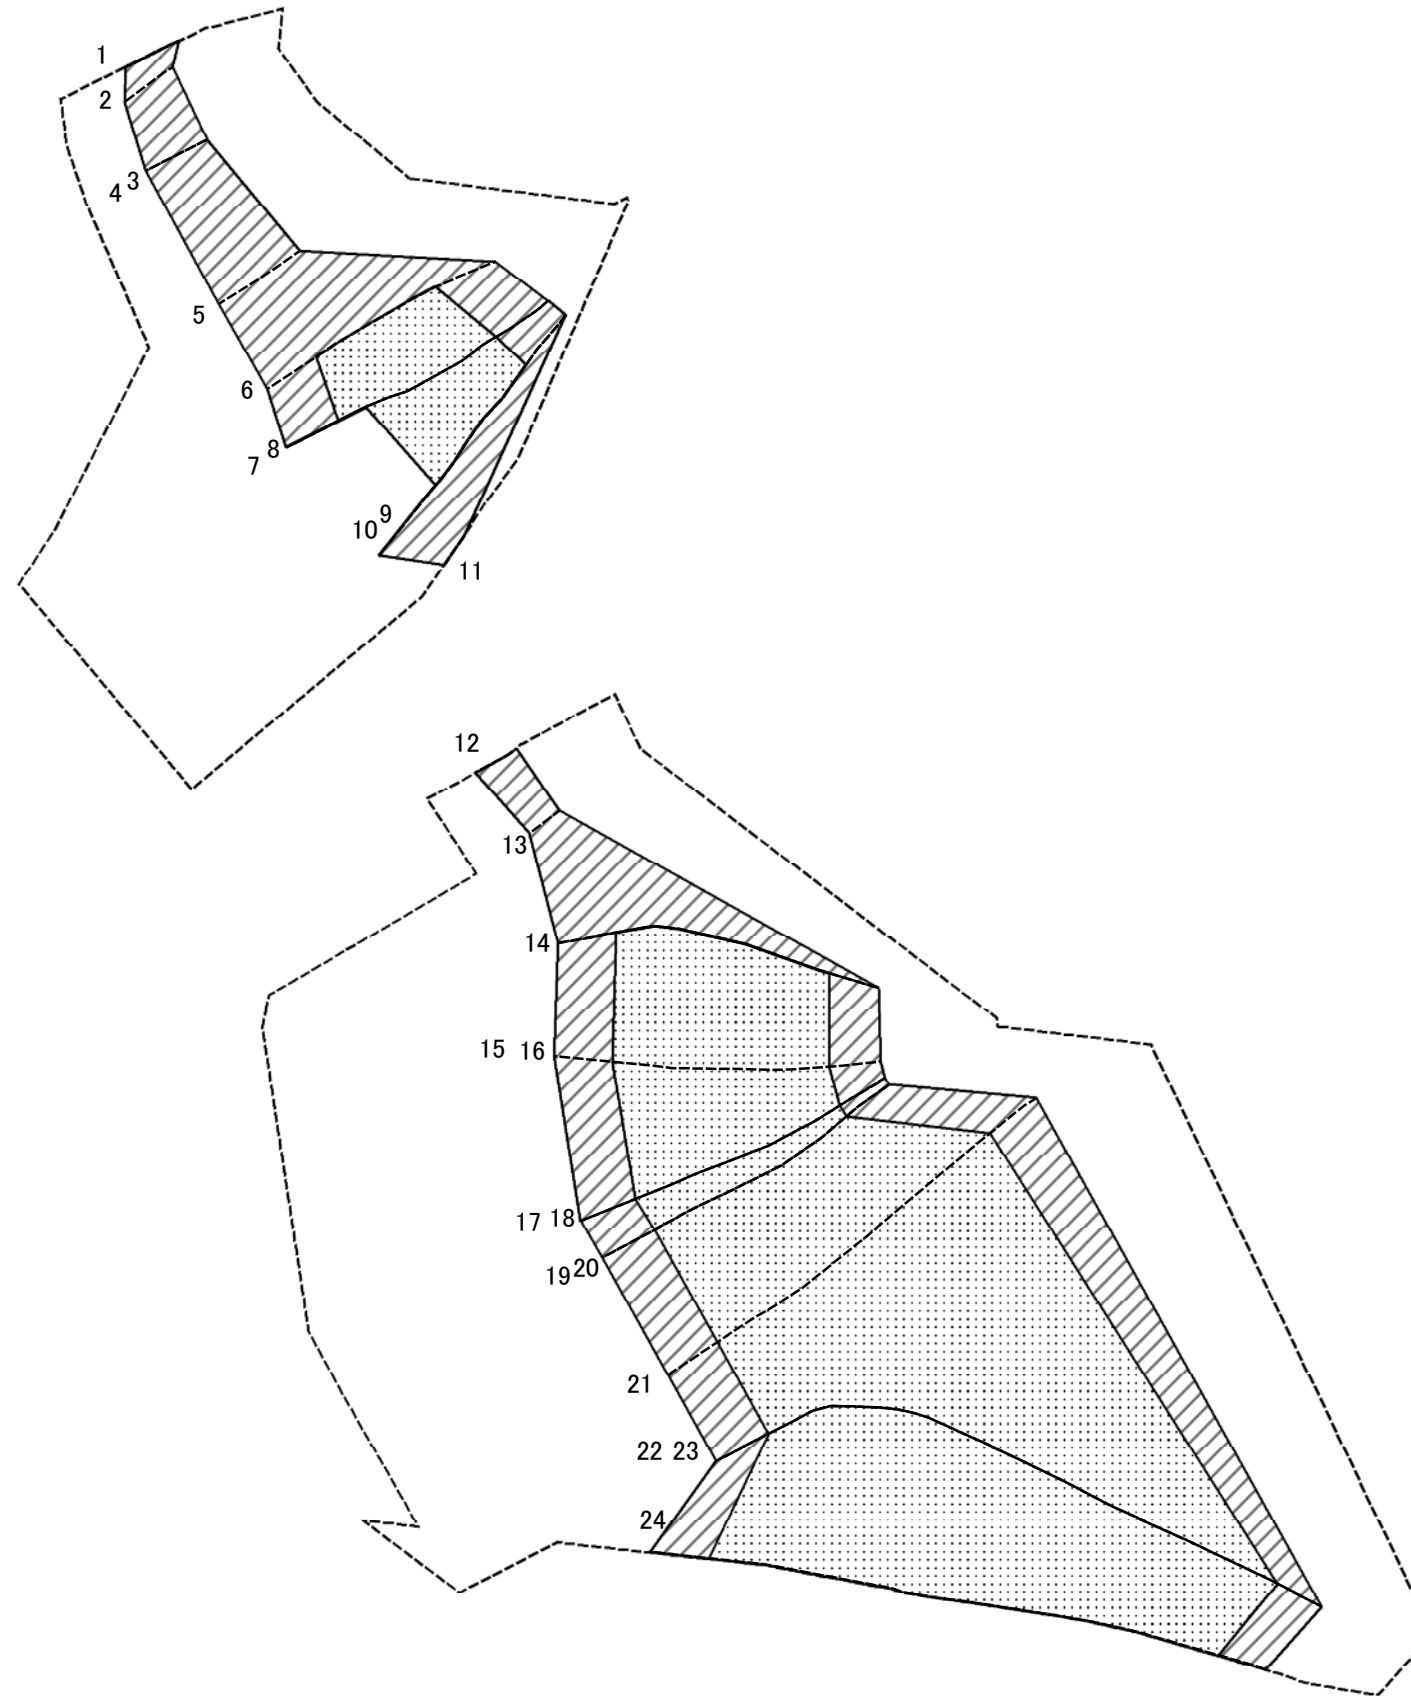
図中の数字は横断測線番号を示す

様式-2-2(急) 土砂災害特別警戒区域の区域区分図 (急傾斜地の崩壊に伴う土石等の移動により建築物の地上部に作用すると想定される力)	土砂災害防止法施行令第二条の基準に該当する区域		N 縮尺 1:1,000	自然現象の種類	急傾斜地の崩壊	箇所番号	II-576
	土砂災害防止法施行令第三条の基準に該当する区域			告示番号	第391号	箇所名	加茂2号
	それ以外の区域			告示年月日	平成27年9月15日	所在地	秋田県鹿角市戸賀加茂青砂字山道添、向山及び浜子坂

横断測線の区間	土石等の移動により建築物の地上部に作用すると想定される力				土石等の堆積により建築物の地上部に作用すると想定される力				横断測線の区間	土石等の移動により建築物の地上部に作用すると想定される力				土石等の堆積により建築物の地上部に作用すると想定される力			
	土石等の(移動)高さが1m以下の場合、土石等の移動による力が100kN/m ² を超える区域		それ以外の区域		土石等の堆積の高さが3mを超える区域		それ以外の区域			土石等の(移動)高さが1m以下の場合、土石等の移動による力が100kN/m ² を超える区域		それ以外の区域		土石等の堆積の高さが3mを超える区域		それ以外の区域	
	力の大きさのうち最大のもの(kN/m ²)	土石等の高さ(m)	力の大きさのうち最大のもの(kN/m ²)	土石等の高さ(m)	力の大きさのうち最大のもの(kN/m ²)	土石等の高さ(m)	力の大きさのうち最大のもの(kN/m ²)	土石等の高さ(m)		力の大きさのうち最大のもの(kN/m ²)	土石等の高さ(m)	力の大きさのうち最大のもの(kN/m ²)	土石等の高さ(m)	力の大きさのうち最大のもの(kN/m ²)	土石等の高さ(m)	力の大きさのうち最大のもの(kN/m ²)	土石等の高さ(m)
1 ~ 2	-	-	69.37	1.00	-	-	10.52	2.08	~								
2 ~ 3	-	-	78.39	1.00	-	-	10.52	2.08	~								
3 ~ 4	-	-	78.39	1.00	-	-	9.57	1.89	~								
4 ~ 5	-	-	89.53	1.00	-	-	9.57	1.89	~								
5 ~ 6	-	-	100.00	1.00	-	-	12.93	2.56	~								
6 ~ 7	140.60	1.00	100.00	1.00	-	-	14.68	2.91	~								
7 ~ 8	140.60	1.00	100.00	1.00	-	-	14.68	2.91	~

8 ~ 9	139.23	1.00	100.00	1.00	-	-	13.04	2.58	~								
9 ~ 10	140.47	1.00	100.00	1.00	-	-	14.65	2.90	~								
10 ~ 11	-	-	100.00	1.00	-	-	14.65	2.90	~								
11 ~ 12	-	-	-	-	-	-	-	-	~								
12 ~ 13	-	-	63.78	1.00	-	-	11.54	2.28	~								
13 ~ 14	-	-	100.00	1.00	-	-	15.16	3.00	~								
14 ~ 15	154.43	1.00	100.00	1.00	16.26	3.22	15.16	3.00	~								
15 ~ 16	154.73	1.00	100.00	1.00	15.79	3.12	15.16	3.00	~								
16 ~ 17	154.73	1.00	100.00	1.00	15.79	3.12	15.16	3.00	~								
17 ~ 18	153.57	1.00	100.00	1.00	16.07	3.18	15.16	3.00	~								
18 ~ 19	153.80	1.00	100.00	1.00	16.12	3.19	15.16	3.00	~								
19 ~ 20	153.80	1.00	100.00	1.00	16.12	3.19	15.16	3.00	~								
20 ~ 21	155.15	1.00	100.00	1.00	15.58	3.08	15.16	3.00	~								
21 ~ 22	167.53	1.00	100.00	1.00	21.94	4.34	15.16	3.00	~								
22 ~ 23	167.53	1.00	100.00	1.00	21.94	4.34	15.16	3.00	~								
23 ~ 24	167.53	1.00	100.00	1.00	22.17	4.39	15.16	3.00	~

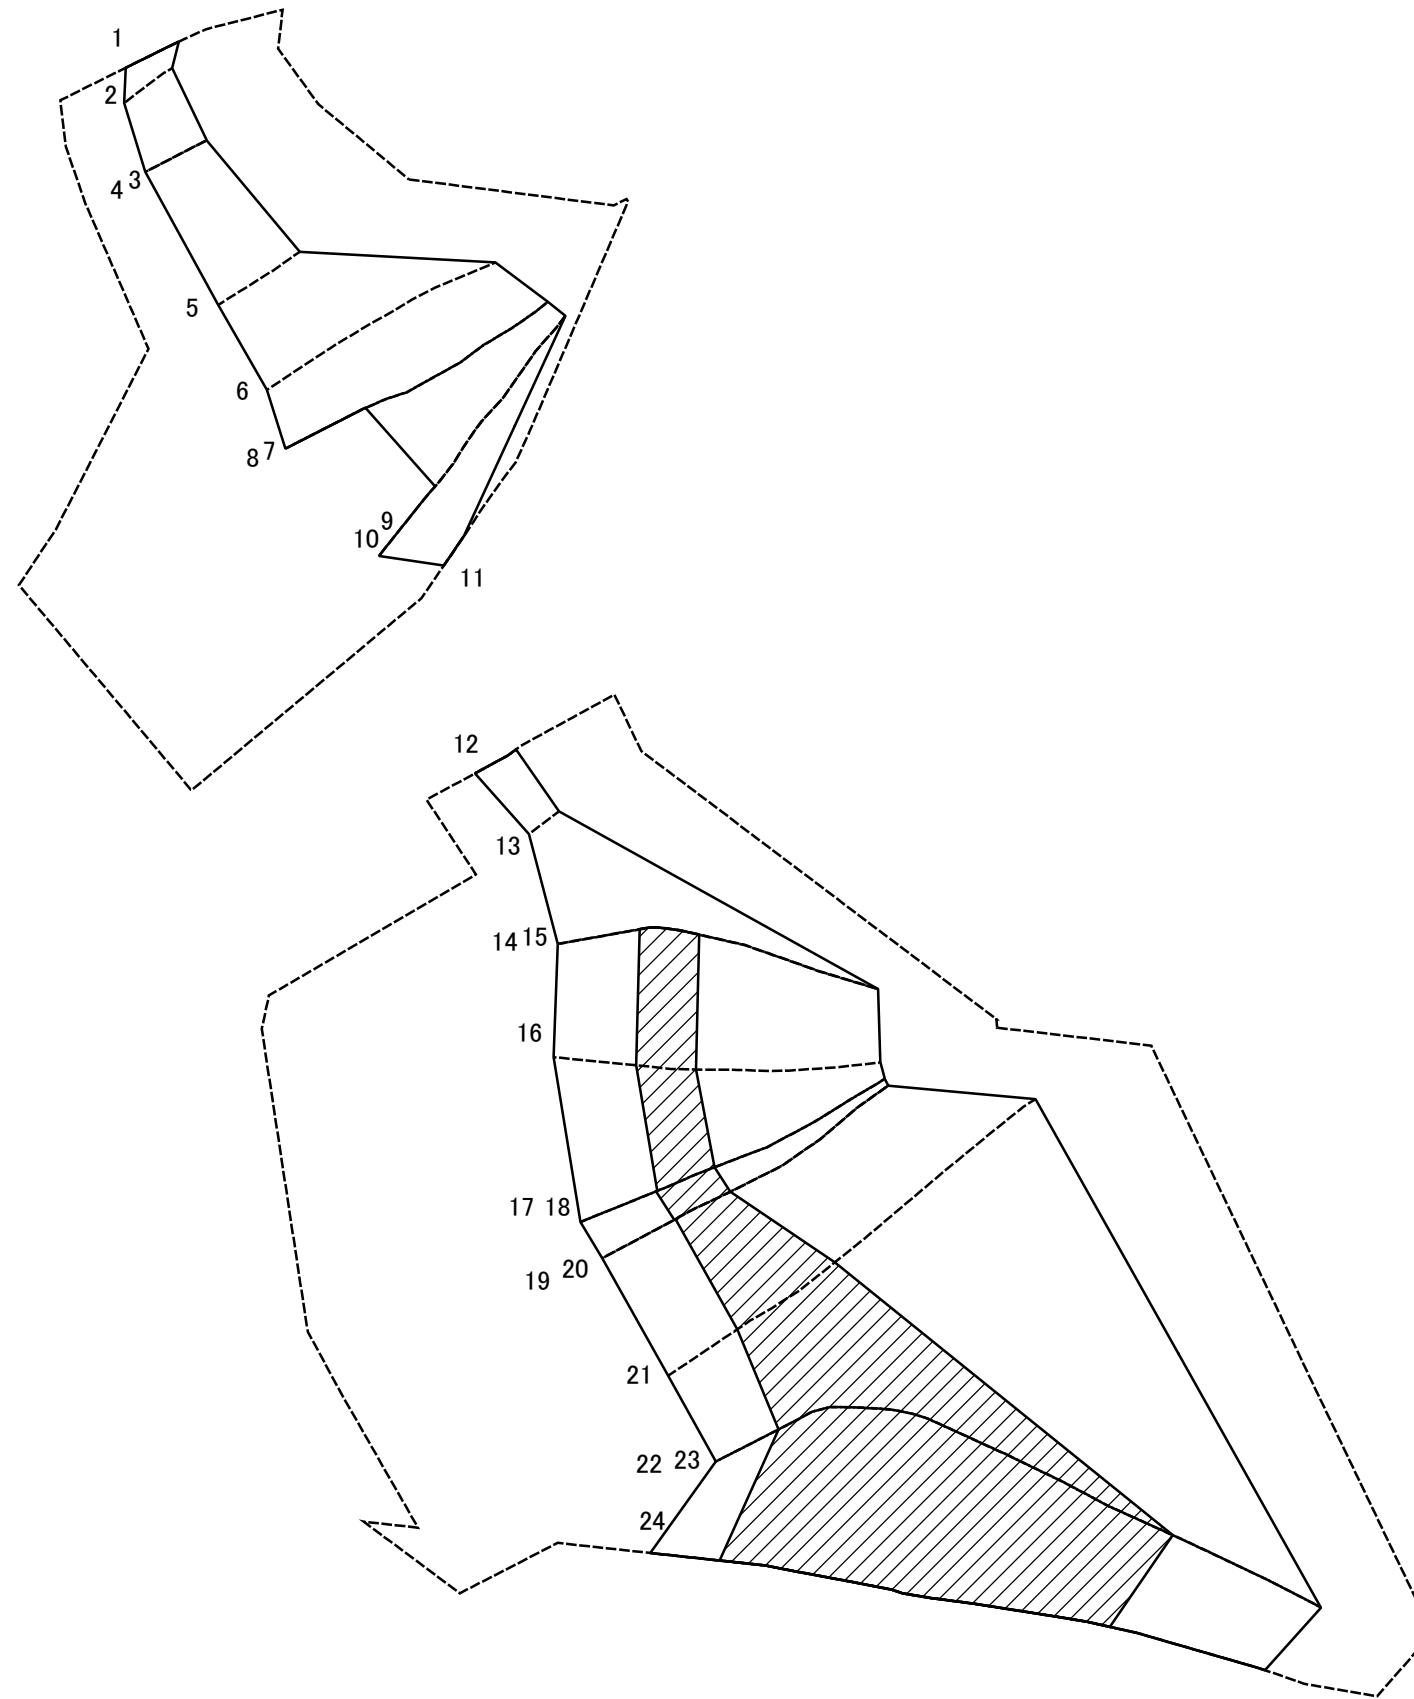
図中の数字は横断測線番号を示す

様式-2-3(急) 土砂災害特別警戒区域の区域区分図 (急傾斜地の崩壊に伴う土石等の堆積により 建築物の地上部に作用すると想定される力)	土砂災害防止法施行令第二条の基準に該当する区域		N 縮尺 1:1,000	自然現象の種類	急傾斜地の崩壊	箇所番号	II-576
	土砂災害防止法施行令第三条の基準に該当する区域			告示番号	第391号	箇所名	加茂2号
	それ以外の区域			告示年月日	平成27年9月15日	所在地	秋田県男鹿市戸賀加茂青砂 字山道添、向山及び浜子坂
