土砂災害警戒区域等の指定の公示に係る図書（その1）

様式-1(急) 土砂災害警戒区域・土砂災害特別警戒区域 位置図	自然現象の種類	急傾斜地の崩壊
	箇所番号	I-475
	箇所名	加茂3号
	所在地	秋田県男鹿市戸賀加茂青砂字袖ノ沢

様式-2(急) 土砂災害警戒区域・土砂災害特別警戒区域 区域図(その1)	土砂災害防止法施行令第二条の基準に該当する区域		 縮尺 1:2,500	自然現象の種類	急傾斜地の崩壊	箇所番号	I-475
	土砂災害防止法施行令第三条の基準に該当する区域			告示番号	第391号	箇所名	加茂3号
	それ以外の区域			告示年月日	平成27年9月15日	所在地	秋田県鹿市 戸賀加茂青砂字袖ノ沢

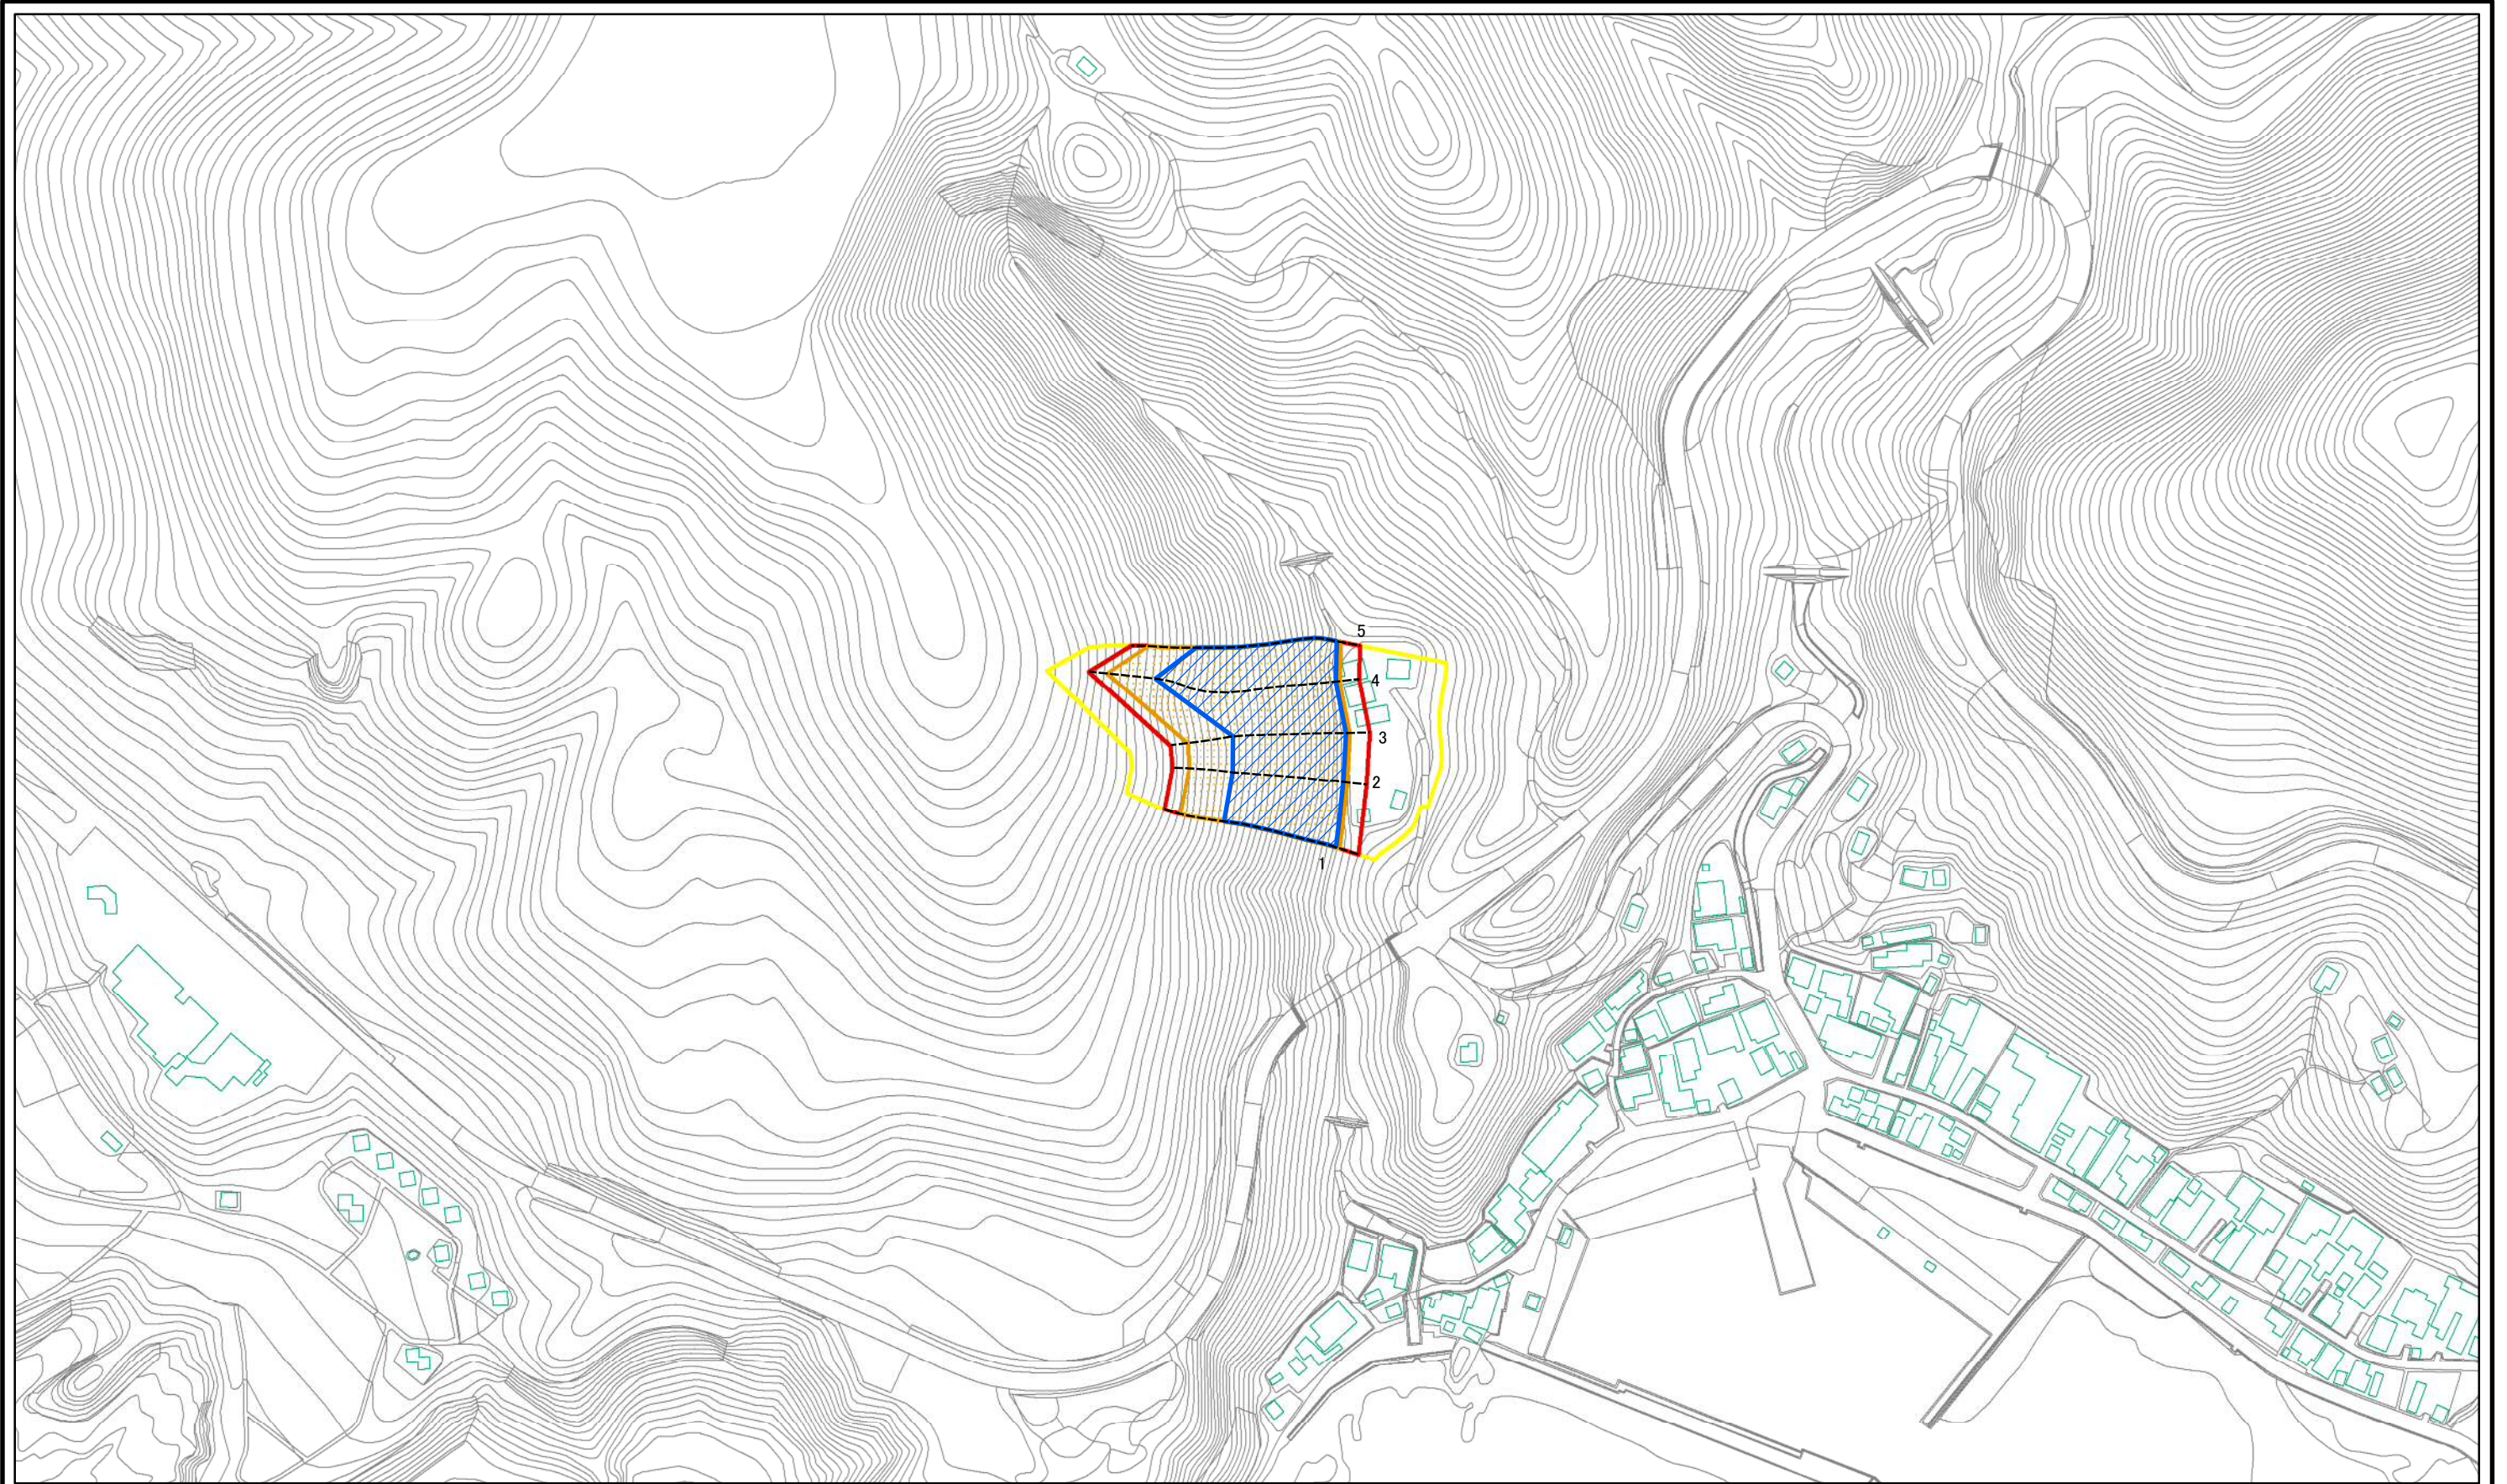
土砂災害警戒区域等の指定の公示に係る図書(その2)

図中の数字は横断測線番号を示す

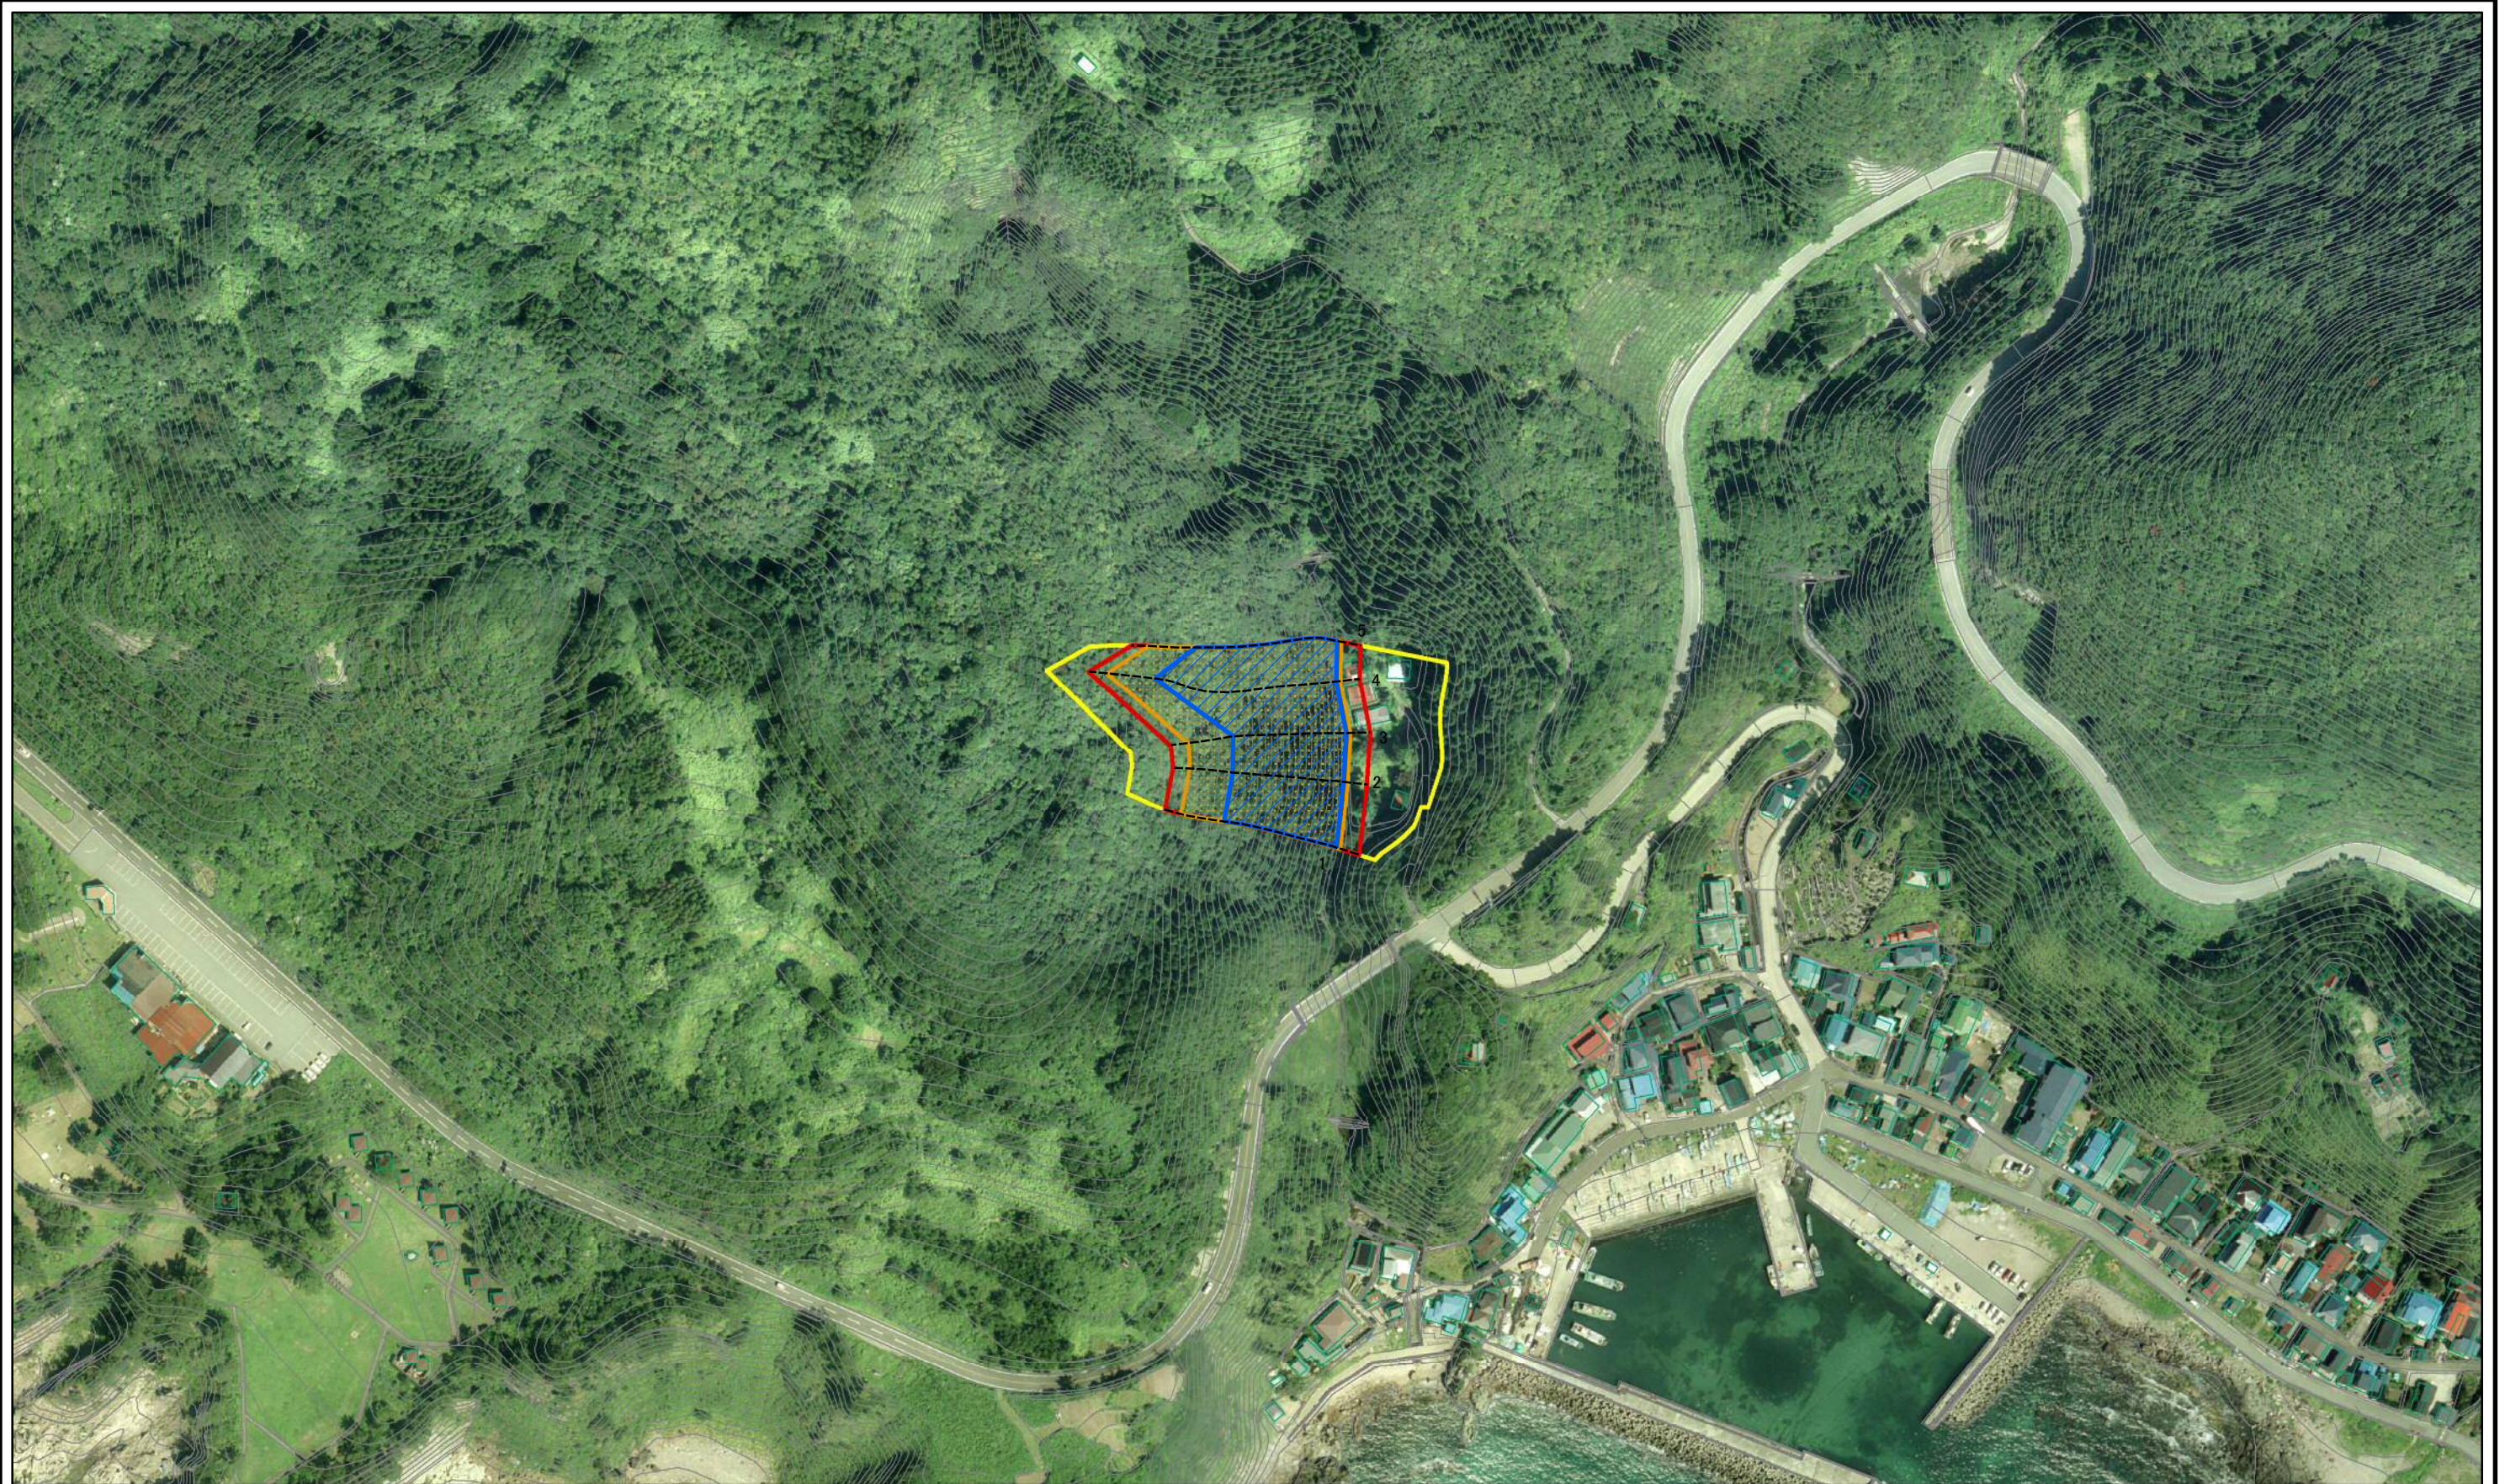
土砂災害警戒区域等の指定の公示に係る図書(その2)

図中の数字は横断測線番号を示す

様式-2(急) 土砂災害警戒区域・土砂災害特別警戒区域 区域図(その1)	土砂災害防止法施行令第二条の基準に該当する区域		 縮尺 1:2,500	自然現象の種類	急傾斜地の崩壊	箇所番号	I-475
	土砂災害防止法施行令第三条の基準に該当する区域			告示番号	第391号	箇所名	加茂3号
	土砂等の(移動)高さが1m以下の場合、土砂等の移動による力が100kN/mを超える区域			告示年月日	平成27年9月15日	所在地	秋田県鹿市 戸賀加茂青砂字袖ノ沢
土砂等の堆積の高さが3mを超える区域							
それ以外の区域

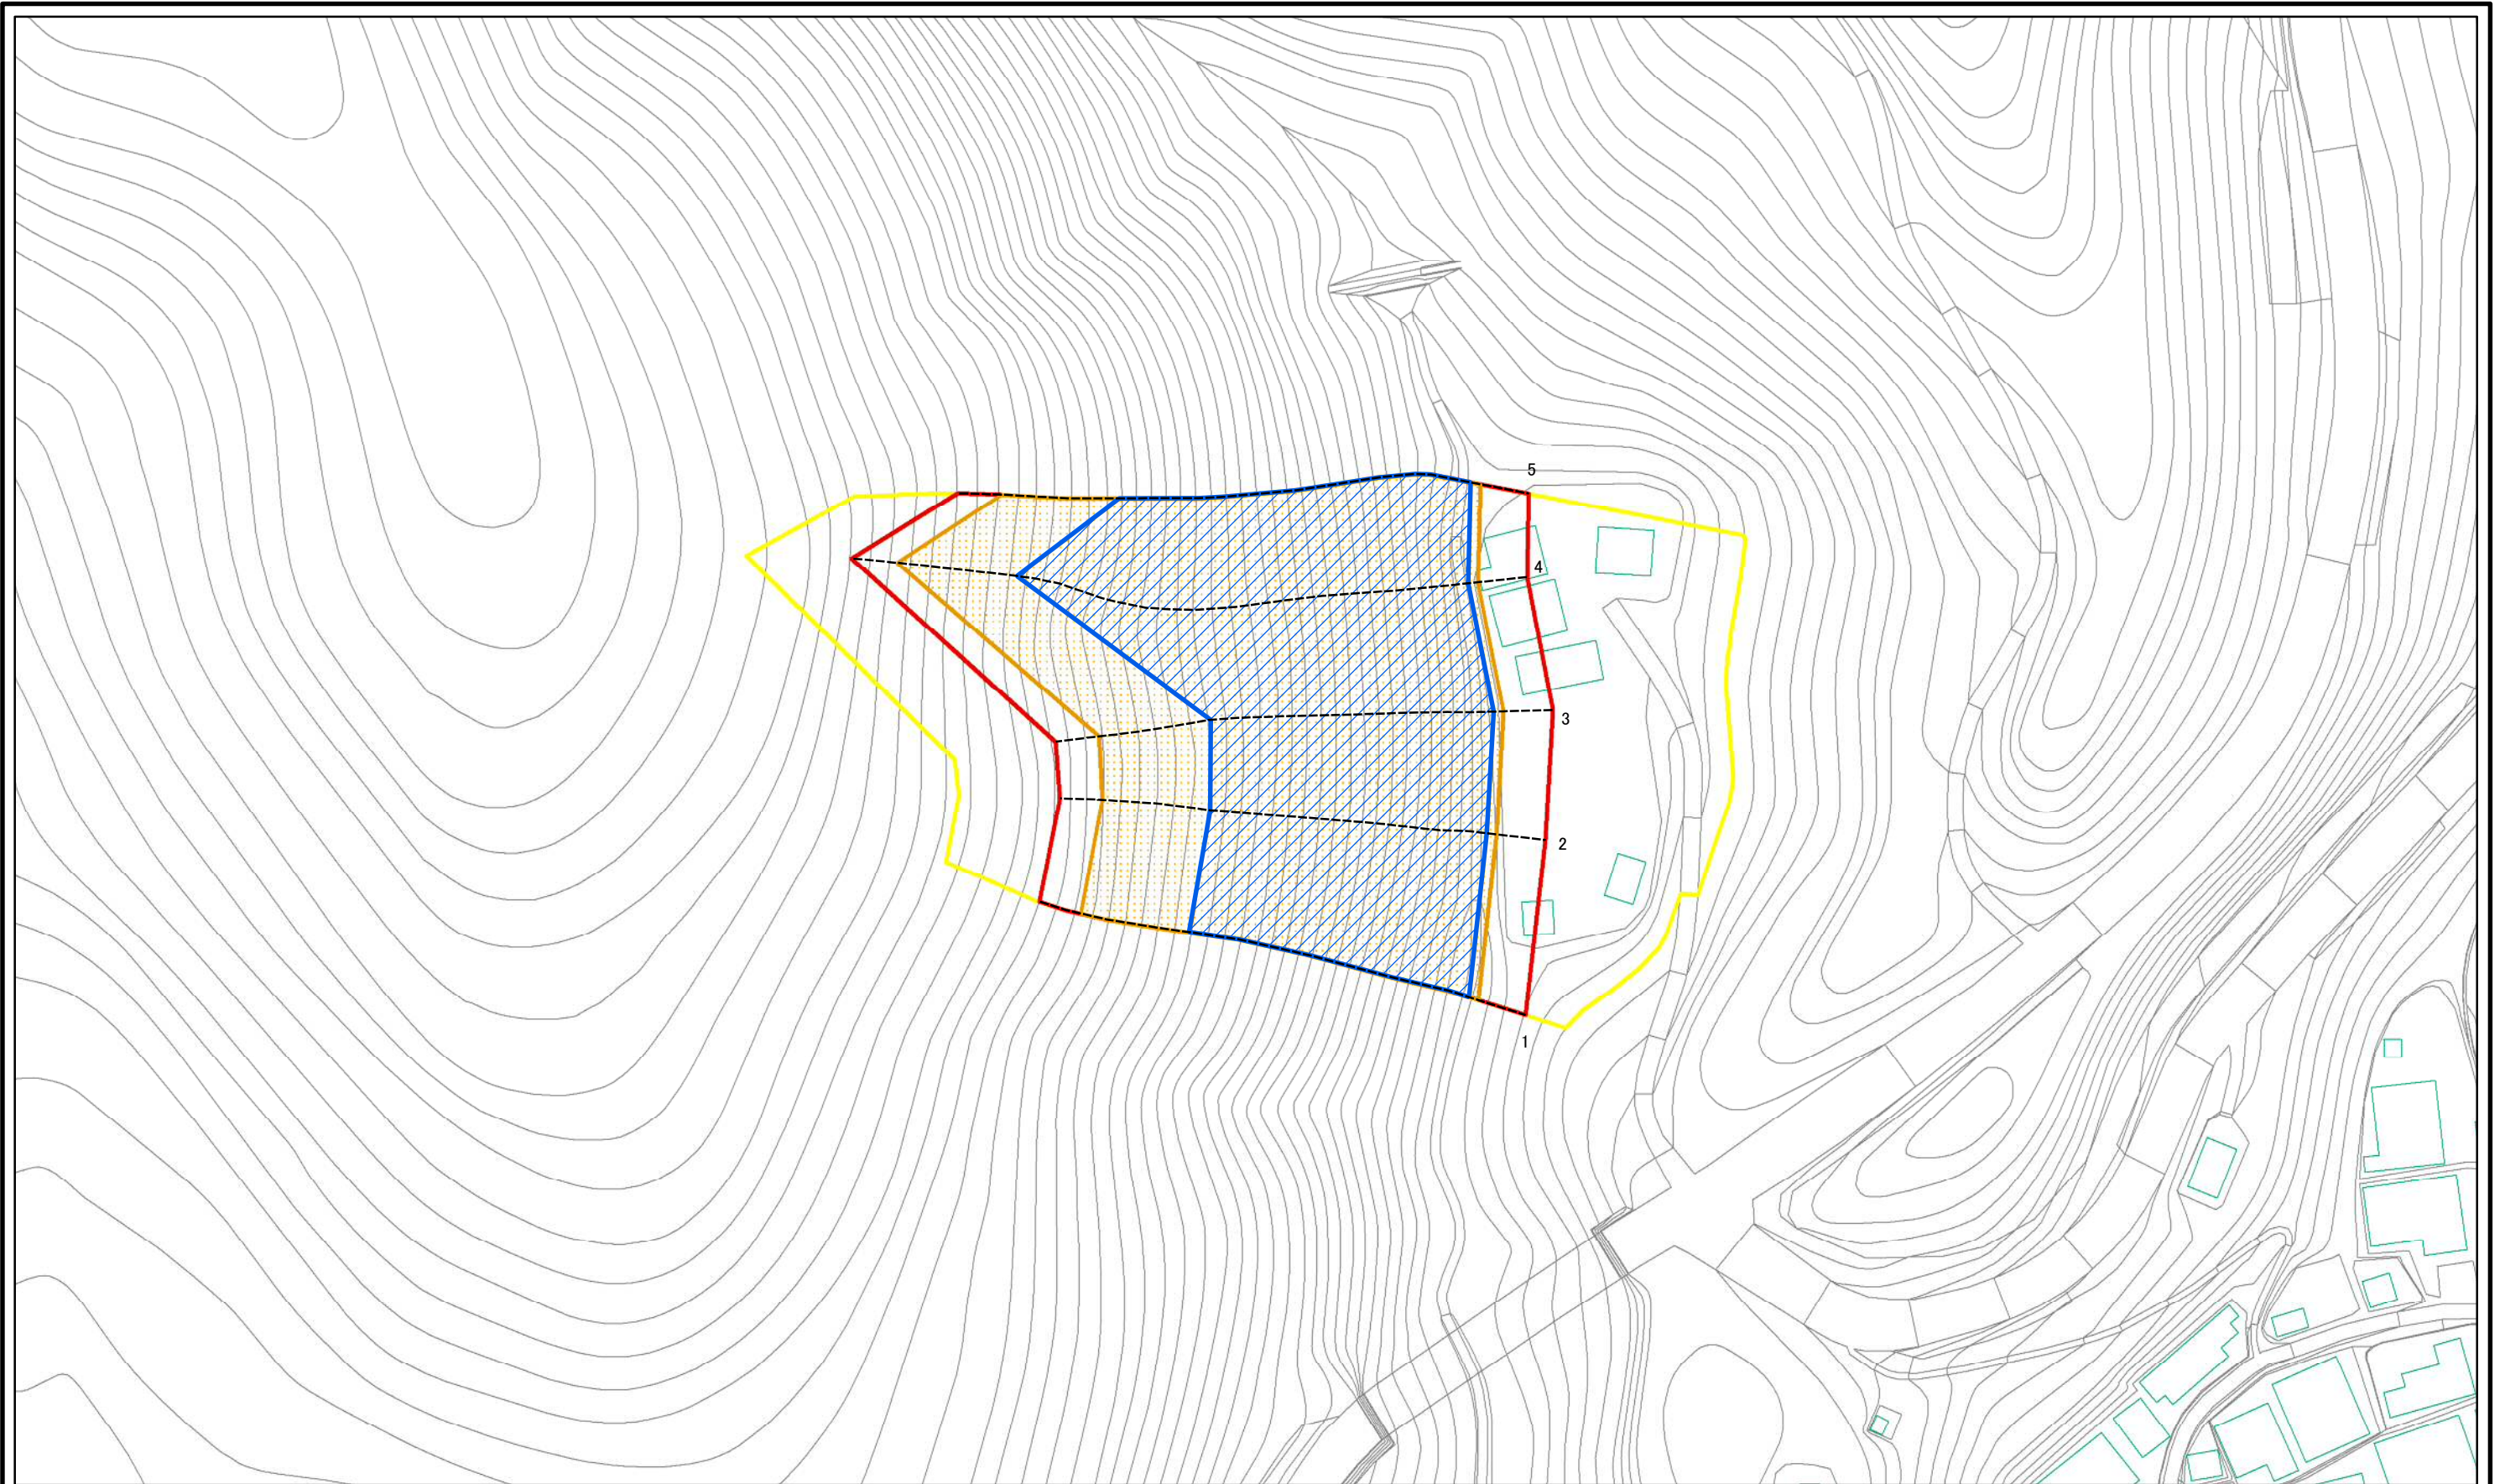
土砂災害警戒区域等の指定の公示に係る図書(その2-1)

図中の数字は横断測線番号を示す

様式-2-1(急) 土砂災害警戒区域・土砂災害特別警戒区域 区域図(その2)	土砂災害防止法施行令第二条の基準に該当する区域		N 縮尺 1:1,000	自然現象の種類	急傾斜地の崩壊	箇所番号	I-475
	土砂災害防止法施行令第三条の基準に該当する区域			告示番号	第391号	箇所名	加茂3号
	土砂等の(移動)高さが1m以下の場合、土砂等の移動による力が100kN/mを超える区域			告示年月日	平成27年9月15日	所在地	秋田県鹿市戸賀加茂青砂字袖ノ沢
	土砂等の堆積の高さが3mを超える区域						
	それ以外の区域

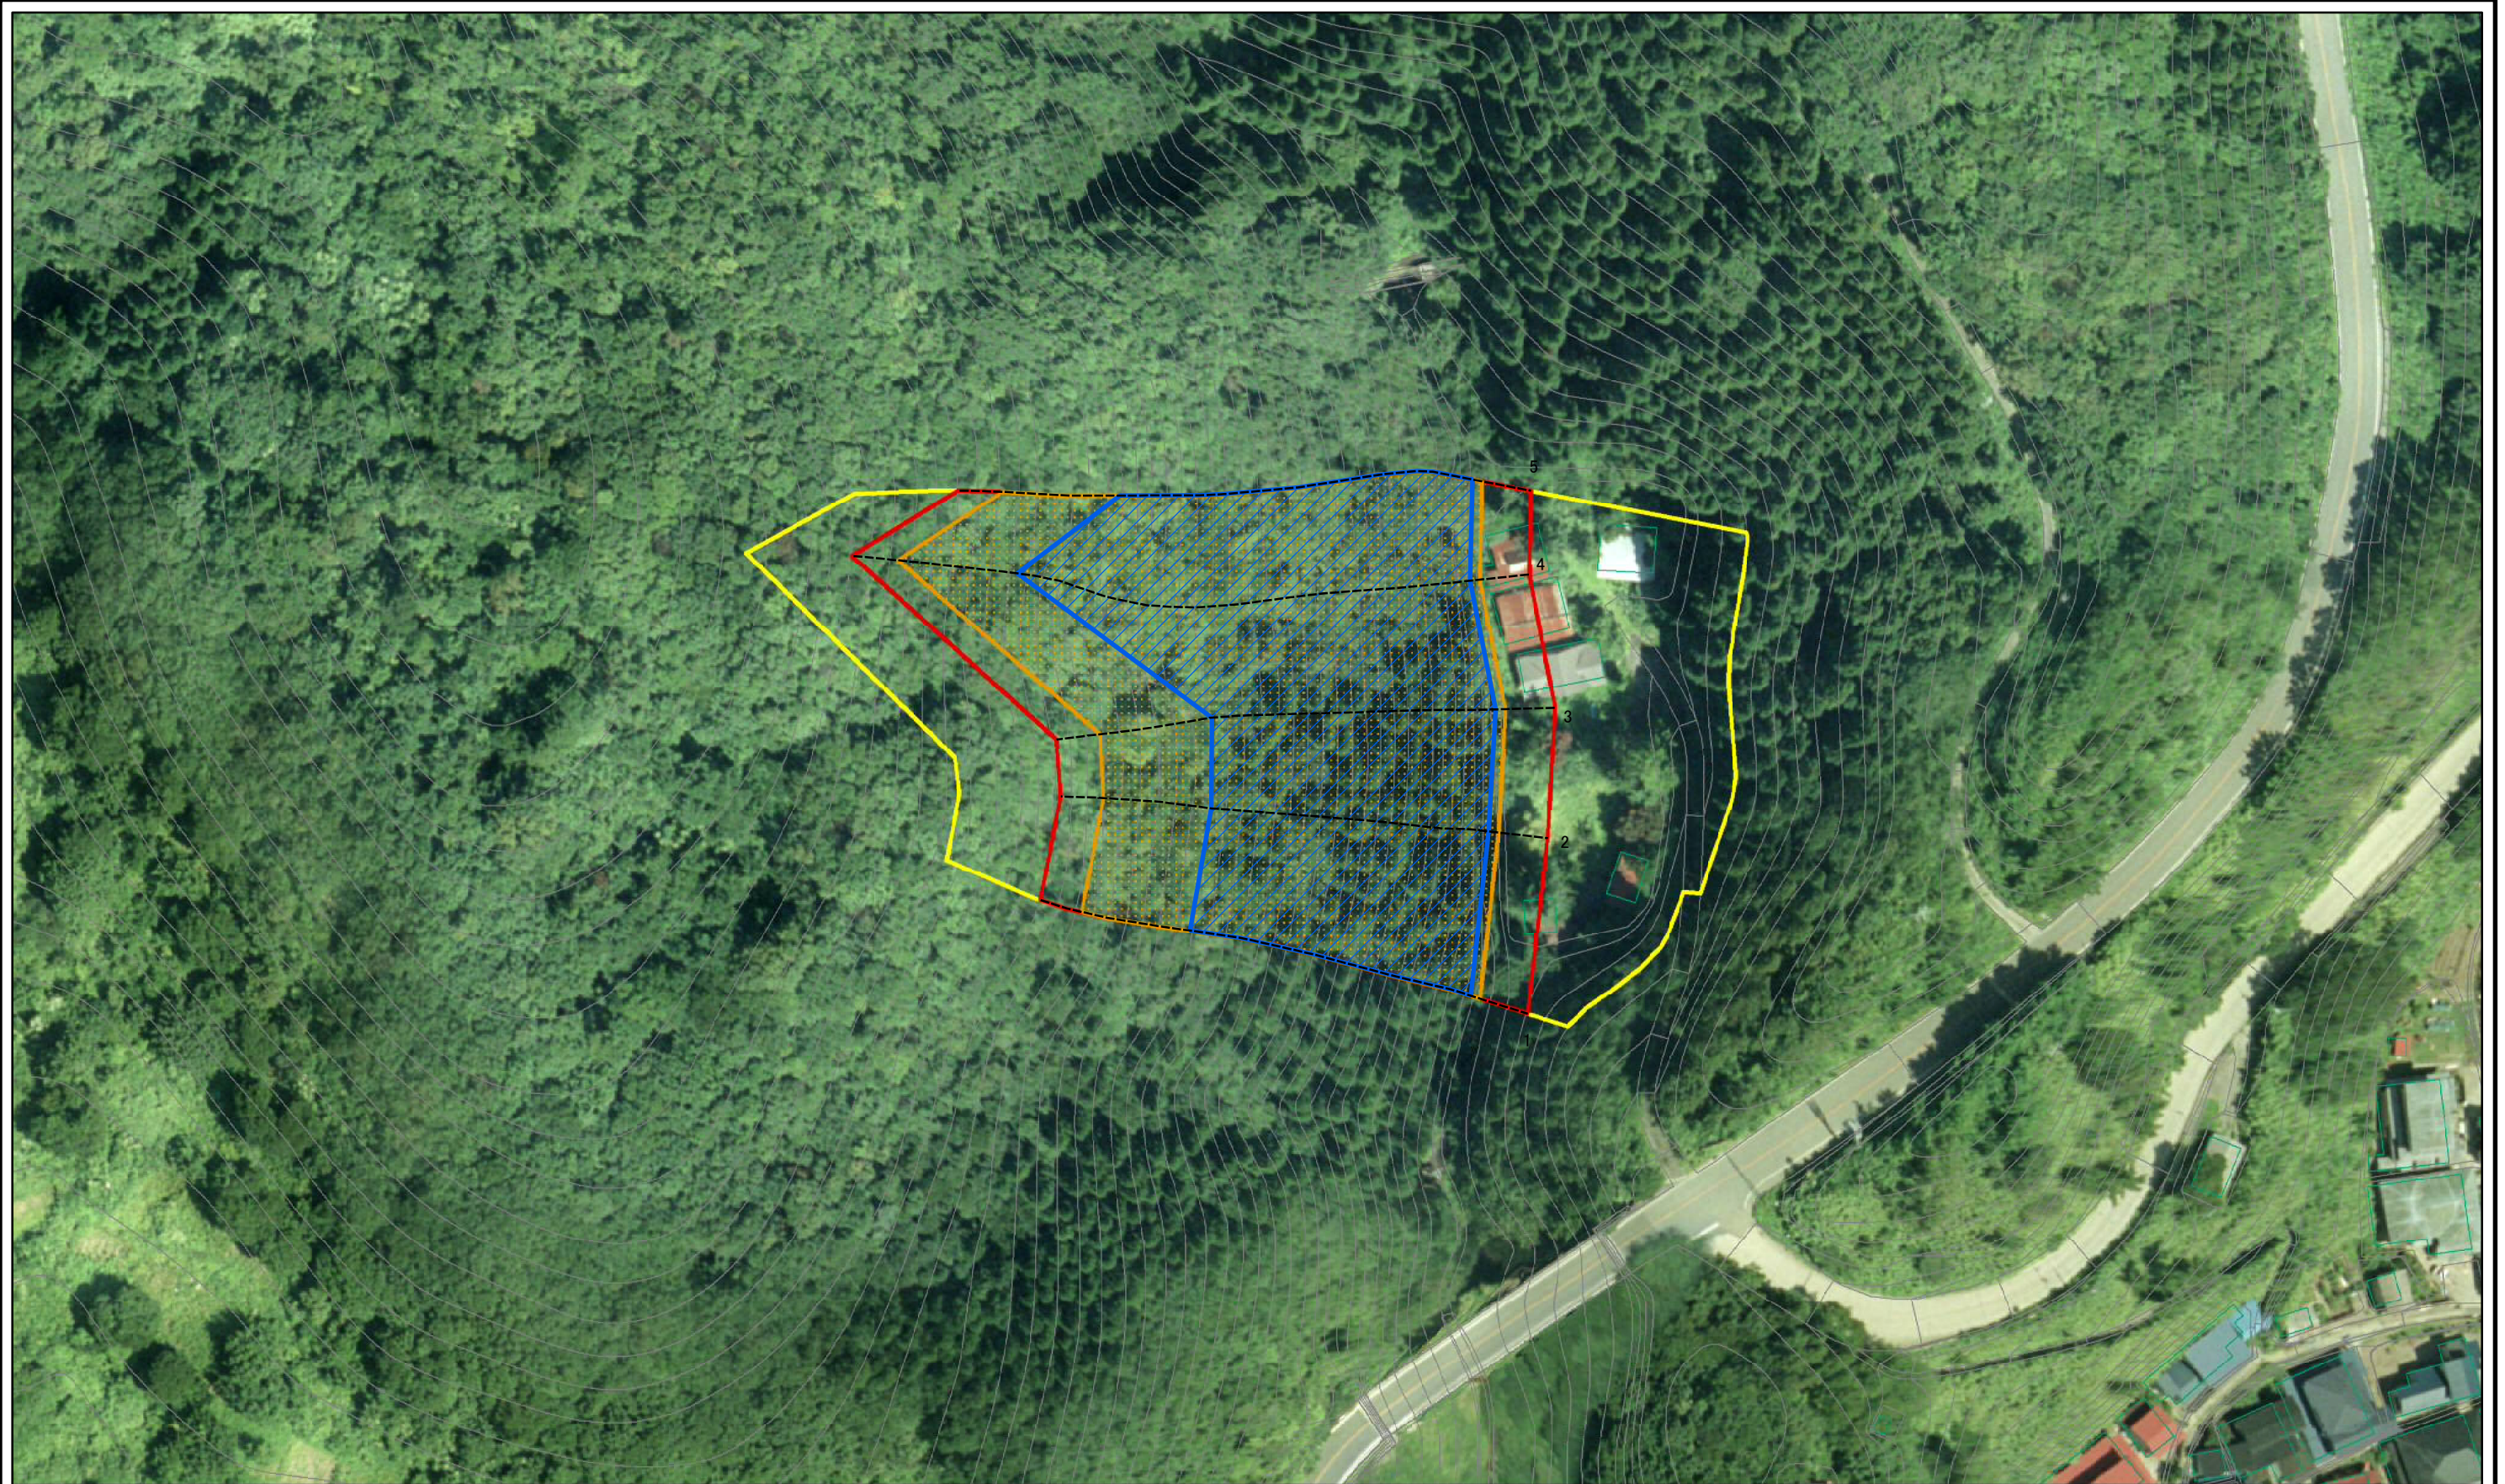
土砂災害警戒区域等の指定の公示に係る図書(その2-1)

図中の数字は横断測線番号を示す

様式-2-1(急) 土砂災害警戒区域・土砂災害特別警戒区域 区域図(その2)	土砂災害防止法施行令第二条の基準に該当する区域		N 縮尺 1:1,000	自然現象の種類	急傾斜地の崩壊	箇所番号	I-475
	土砂災害防止法施行令第三条の基準に該当する区域			告示番号	第391号	箇所名	加茂3号
	土砂等の(移動)高さが1m以下の場合、土砂等の移動による力が100kN/mを超える区域			告示年月日	平成27年9月15日	所在地	秋田県鹿市戸賀加茂青砂字袖ノ沢
	土砂等の堆積の高さが3mを超える区域			それ以外の区域

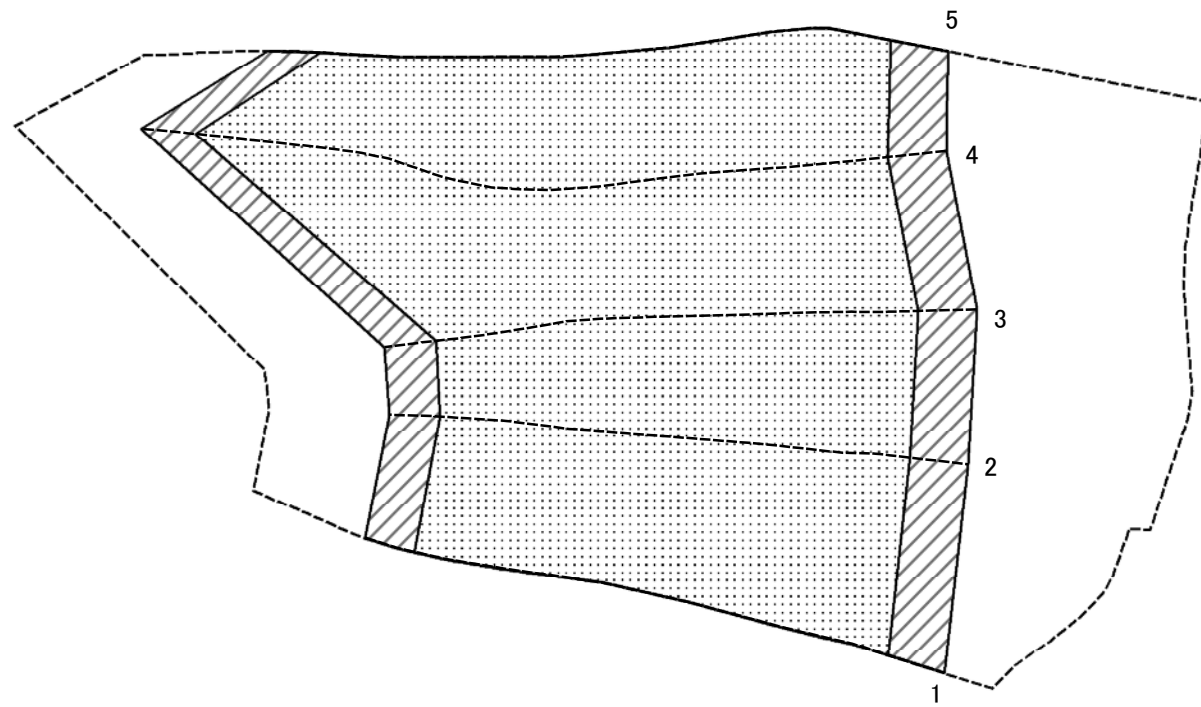
土砂災害警戒区域等の指定の公示に係る図書(その2-2)

図中の数字は横断測線番号を示す

様式-2-2(急) 土砂災害特別警戒区域の区域区分図 (急傾斜地の崩壊に伴う土石等の移動により 建築物の地上部に作用すると想定される力)	土砂災害防止法施行令第二条の基準に該当する区域		N 縮尺 1:1,000	自然現象の種類	急傾斜地の崩壊	箇所番号	I-475
	土砂災害防止法施行令第三条の基準に該当する区域			告示番号	第391号	箇所名	加茂3号
	それ以外の区域			告示年月日	平成27年9月15日	所在地	秋田県鹿市 戸賀加茂青砂字袖ノ沢

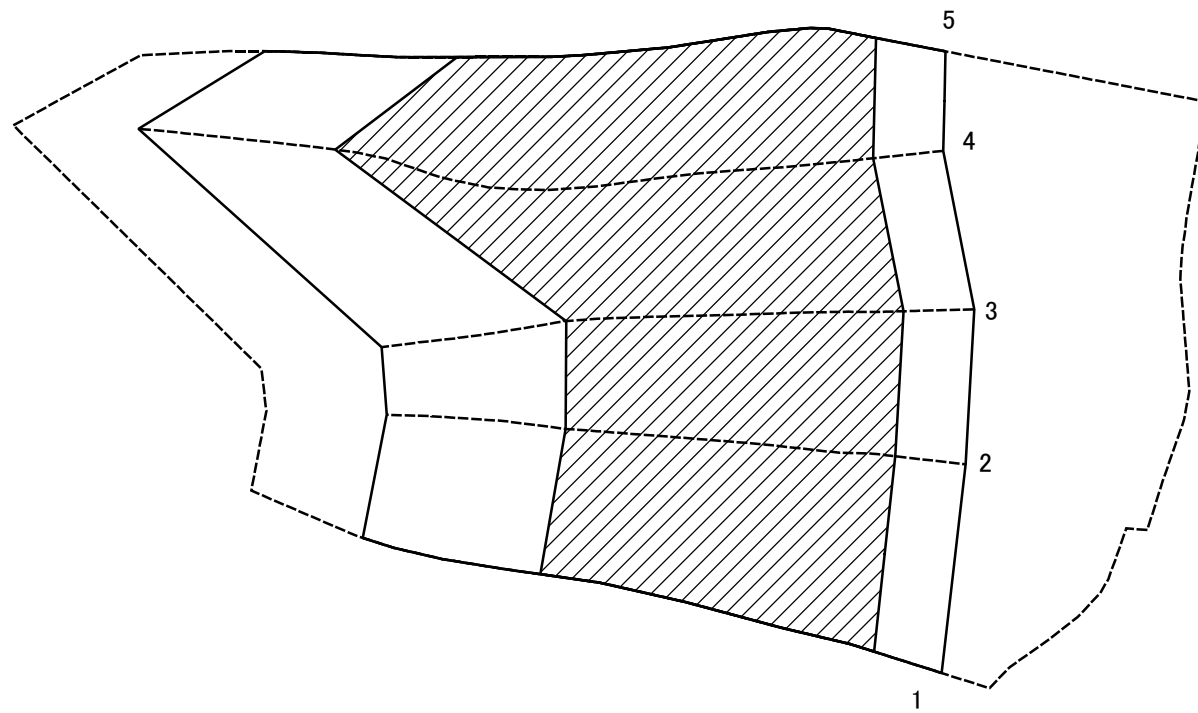
土砂災害警戒区域等の指定の公示に係る図書(その2-3)

図中の数字は横断測線番号を示す

様式-2-3(急) 土砂災害特別警戒区域の区域区分図 (急傾斜地の崩壊に伴う土石等の堆積により 建築物の地上部に作用すると想定される力)	土砂災害防止法施行令第二条の基準に該当する区域		N 縮尺 1:1,000	自然現象の種類	急傾斜地の崩壊	箇所番号	I-475
	土砂災害防止法施行令第三条の基準に該当する区域			告示番号	第391号	箇所名	加茂3号
	それ以外の区域			告示年月日	平成27年9月15日	所在地	秋田県鹿市 戸賀加茂青砂字袖ノ沢
