土砂災害警戒区域等の指定の公示に係る図書（その1）

様式-1 (土) 土砂災害警戒区域・土砂災害特別警戒区域 位置図	自然現象の種類	急傾斜地の崩壊
	溪流番号	II-556-5
	溪流名	堂田-5
	所在地	秋田県男鹿市男鹿中中間口字堂田

土砂災害警戒区域・土砂災害特別警戒区域
区域図(その1)

秋田県男鹿市男鹿中中間口字堂田

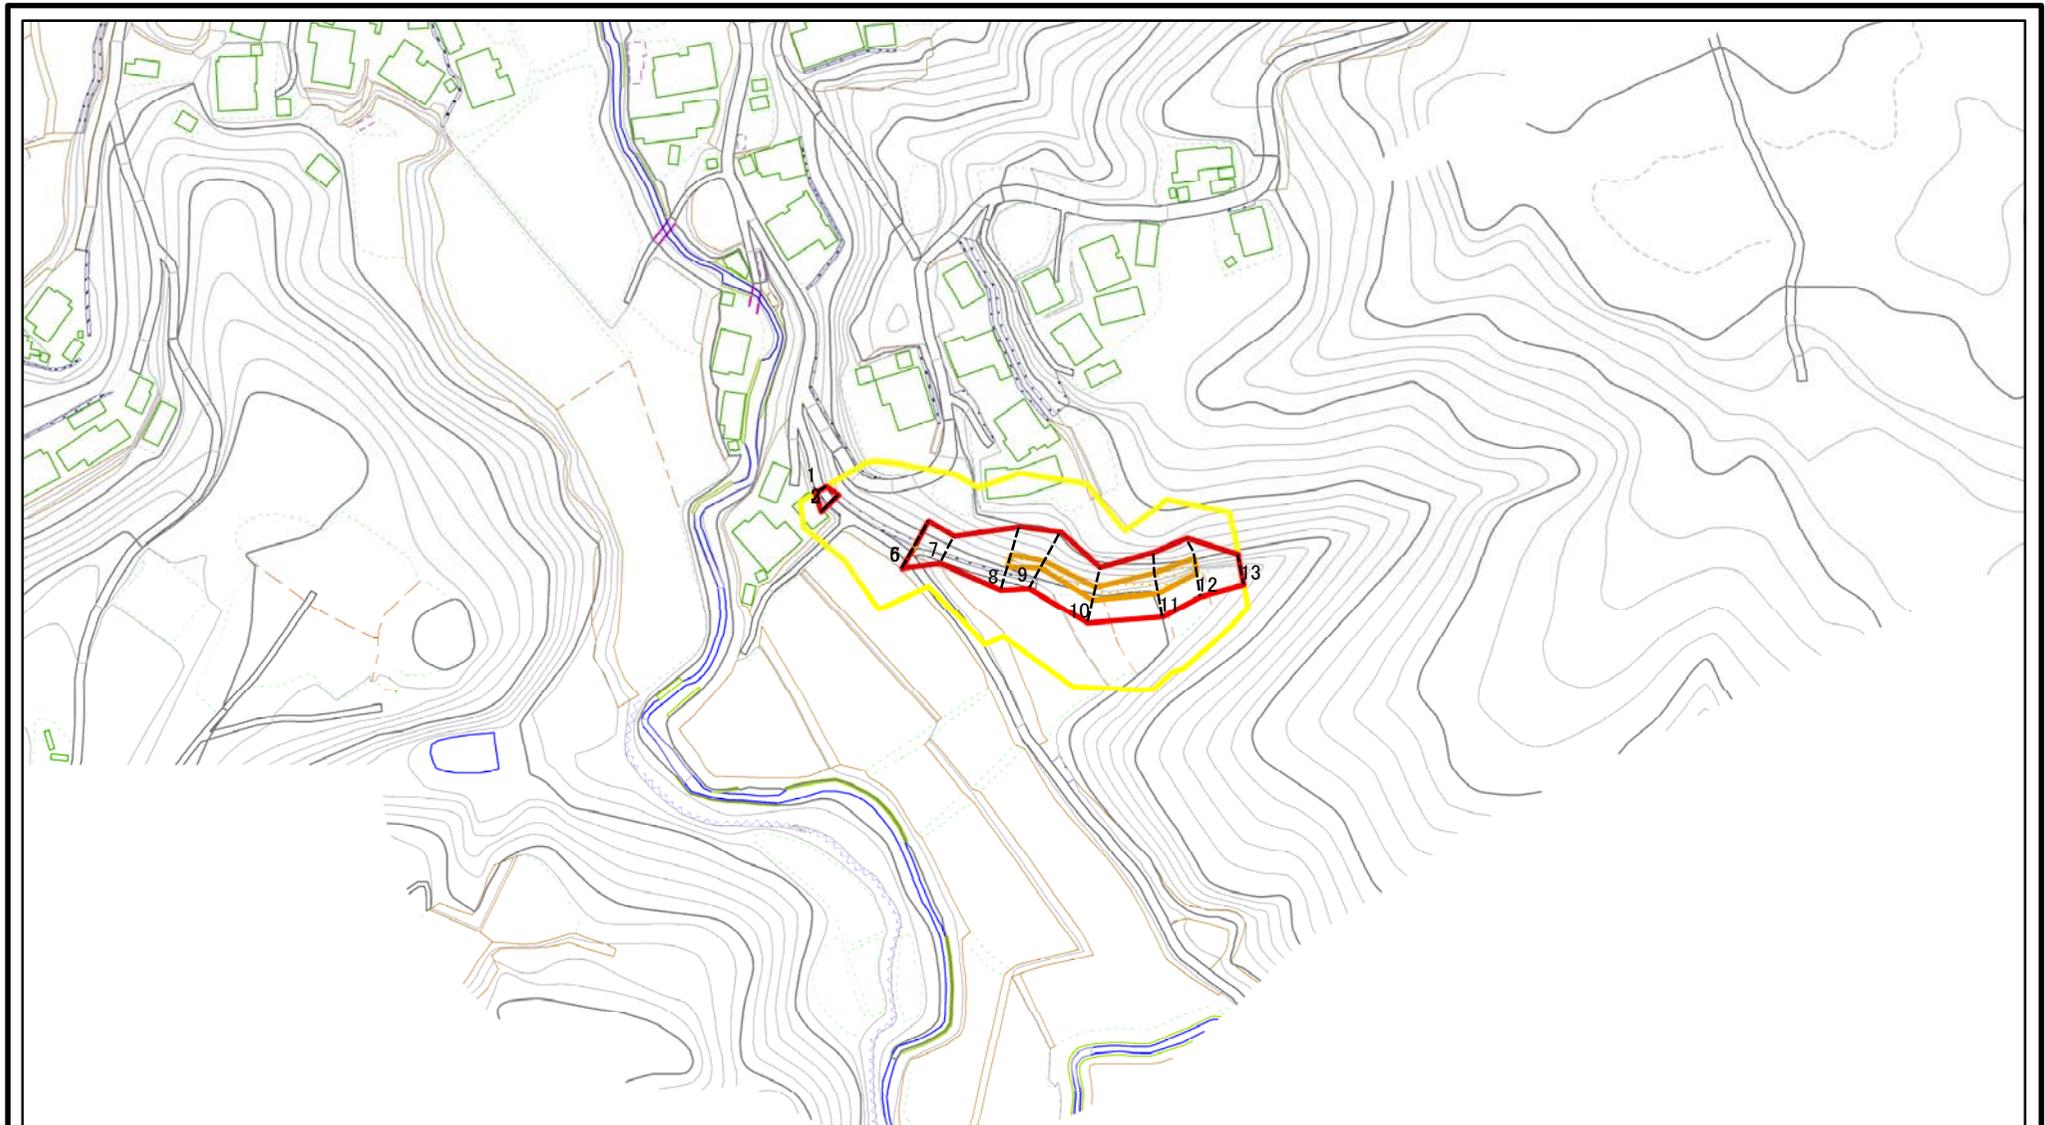
様式-2(急)

図中の数字は横断測線番号を示す

土砂災害防止法施行令第二条の基準に該当する区域

土砂災害防止法
施行令第三条の
基準に該当する
区域

土砂等の(移動)高さが1m以下の場合、
土砂等の移動による力が100kN/mを超える区域

土砂等の堆積の高さが3mを超える区域

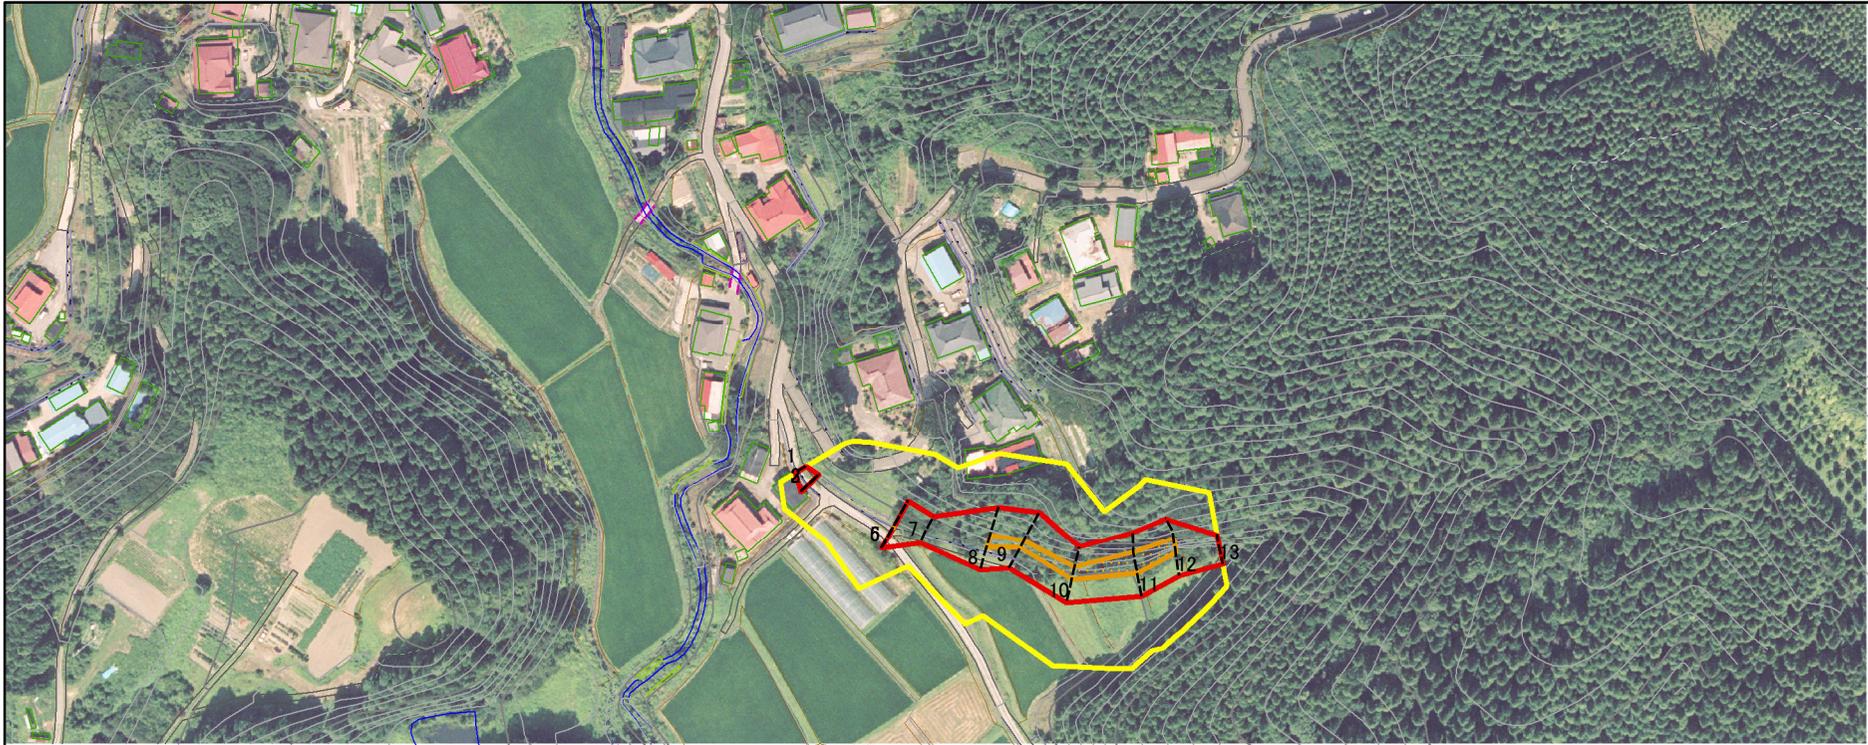
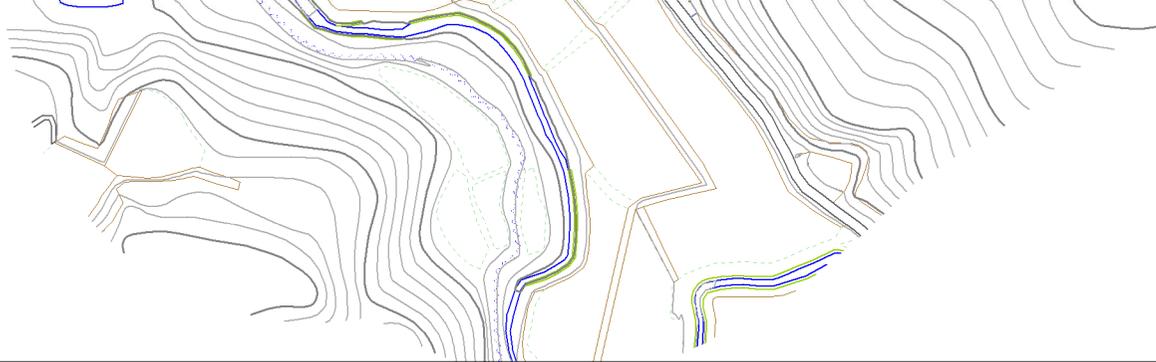
様式-2(急)

図中の数字は横断測線番号を示す

土砂災害警戒区域・土砂災害特別警戒区域
区域図(その1)

土砂災害防止法施行令第二条の基準に該当する区域

土砂災害防止法
施行令第三条の
基準に該当する
区域

土石等の(移動)高さが1m以下の場合、
土石等の移動による力が100kN/mを超える区域

土石等の堆積の高さが3mを超える区域

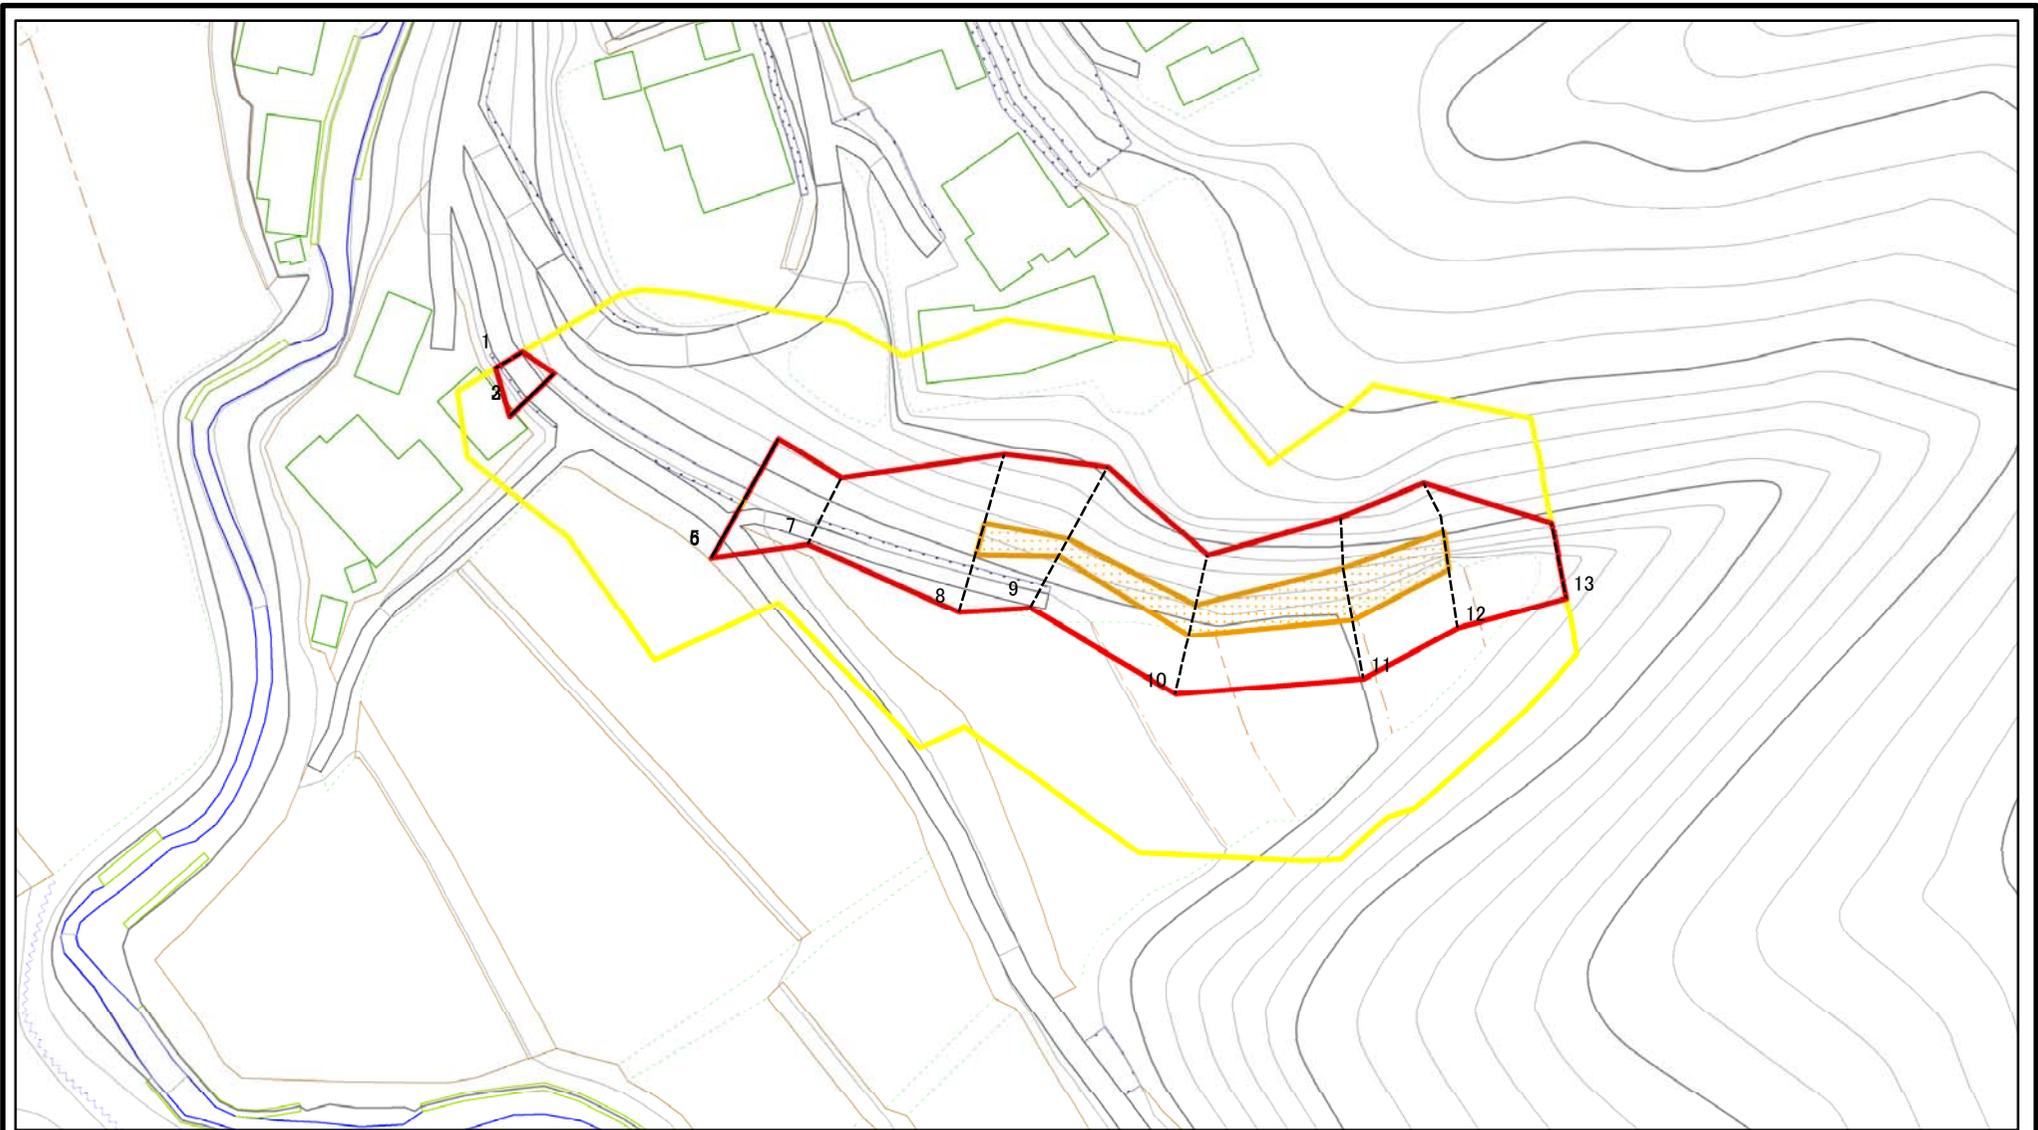
土砂災害警戒区域等の指定の公示に係る図書(その2-1)

図中の数字は横断測線番号を示す

様式-2-1(急) 土砂災害警戒区域・土砂災害特別警戒区域 区域図(その2)	土砂災害防止法施行令第二条の基準に該当する区域		N	自然現象の種類	急傾斜地の崩壊	箇所番号	II-556-5
	土砂災害防止法施行令第三条の基準に該当する区域			縮尺	告示番号	第561号	箇所名
	土砂等の(移動)高さが1m以下の場合、土砂等の移動による力が100kN/m ² を超える区域		1:1,000		告示年月日	平成28年10月18日	所在地
	土砂等の堆積の高さが3mを超える区域			それ以外の区域

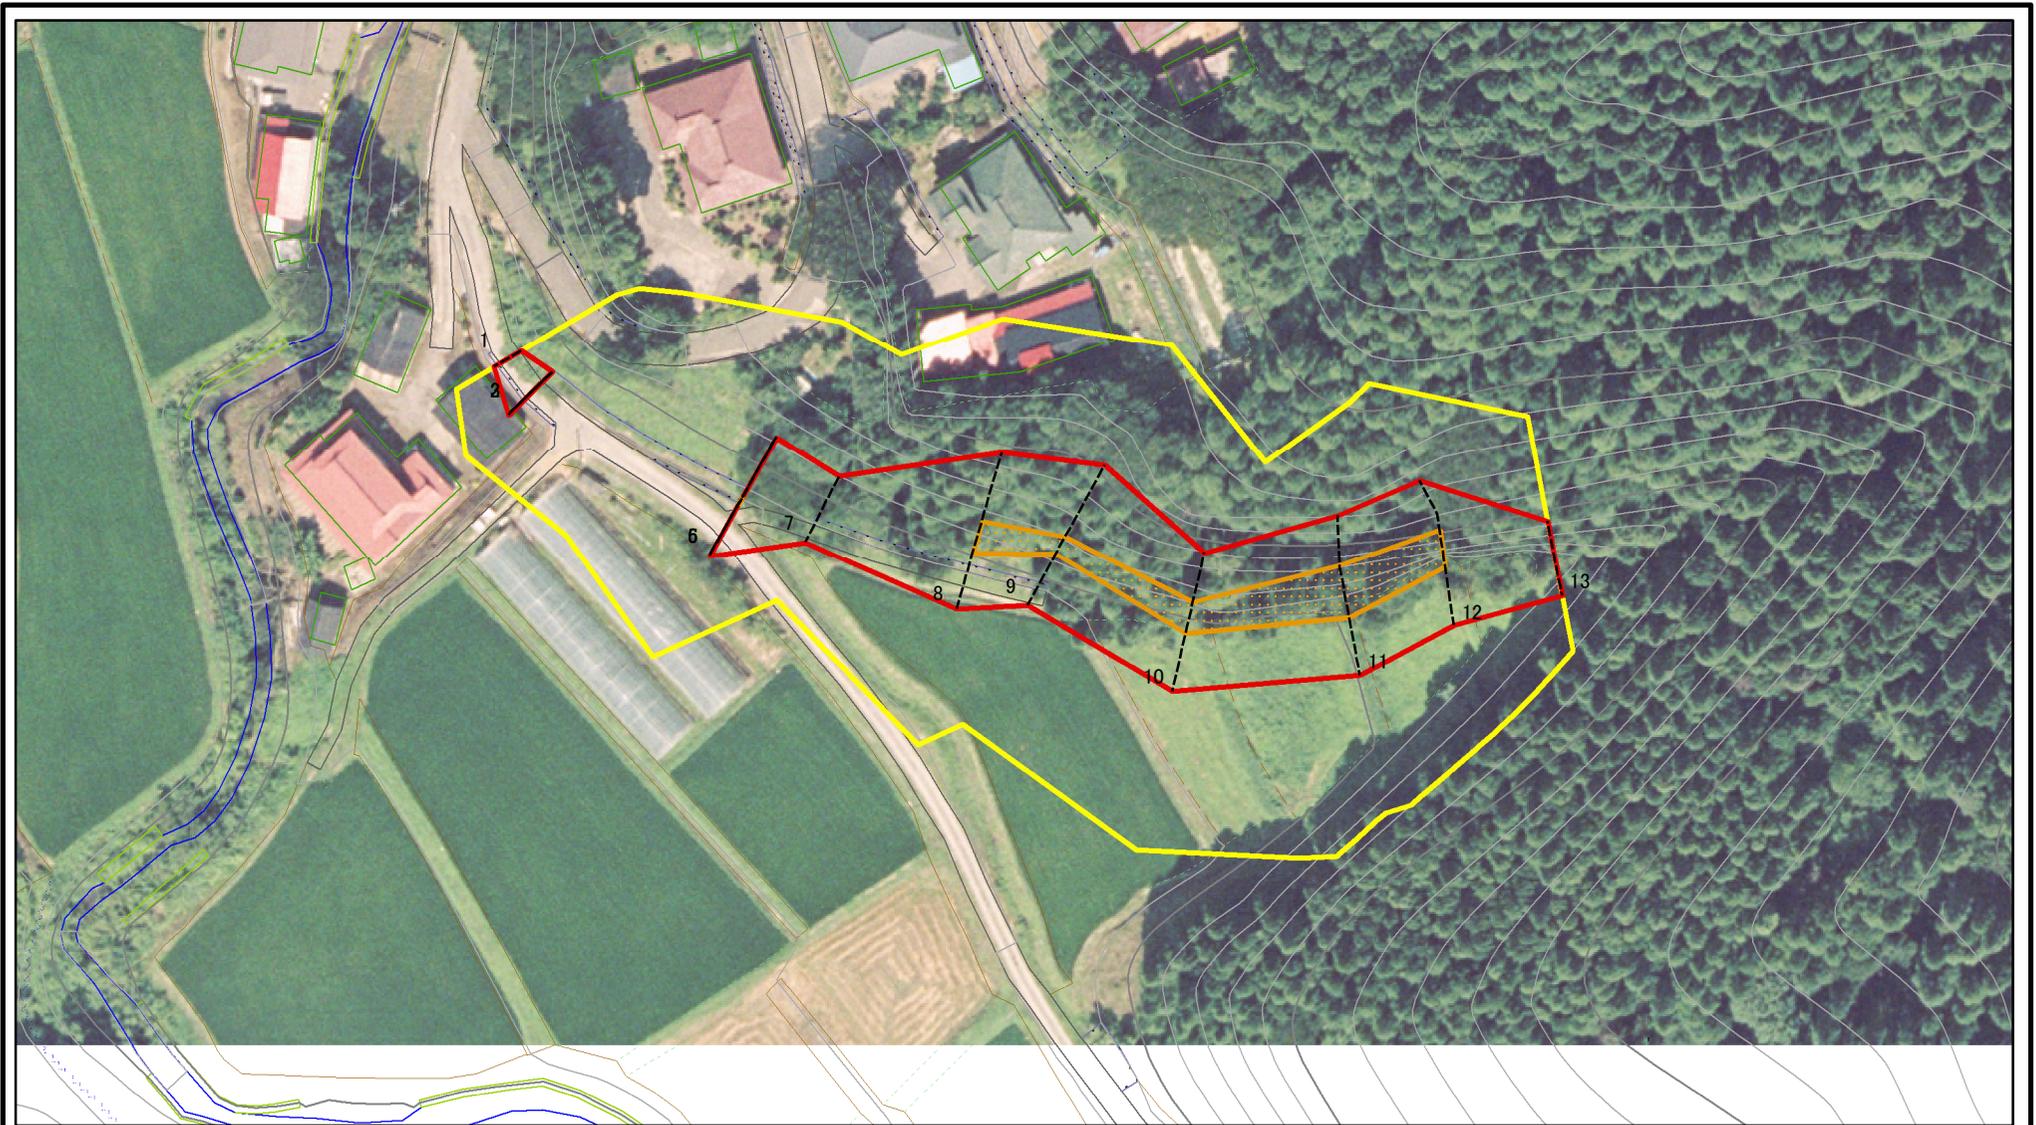
土砂災害警戒区域等の指定の公示に係る図書(その2-1)

図中の数字は横断測線番号を示す

様式-2-1(急) 土砂災害警戒区域・土砂災害特別警戒区域 区域図(その2)	土砂災害防止法施行令第二条の基準に該当する区域		N 縮尺 1:1,000	自然現象の種類	急傾斜地の崩壊	箇所番号	II-556-5
	土砂災害防止法施行令第三条の基準に該当する区域			告示番号	第561号	箇所名	堂田-5
	土砂等の(移動)高さが1m以下の場合、土砂等の移動による力が100kN/mを超える区域		告示年月日	平成28年10月18日	所在地	秋田県男鹿市男鹿中中間口字堂田	
	土砂等の堆積の高さが3mを超える区域						
それ以外の区域

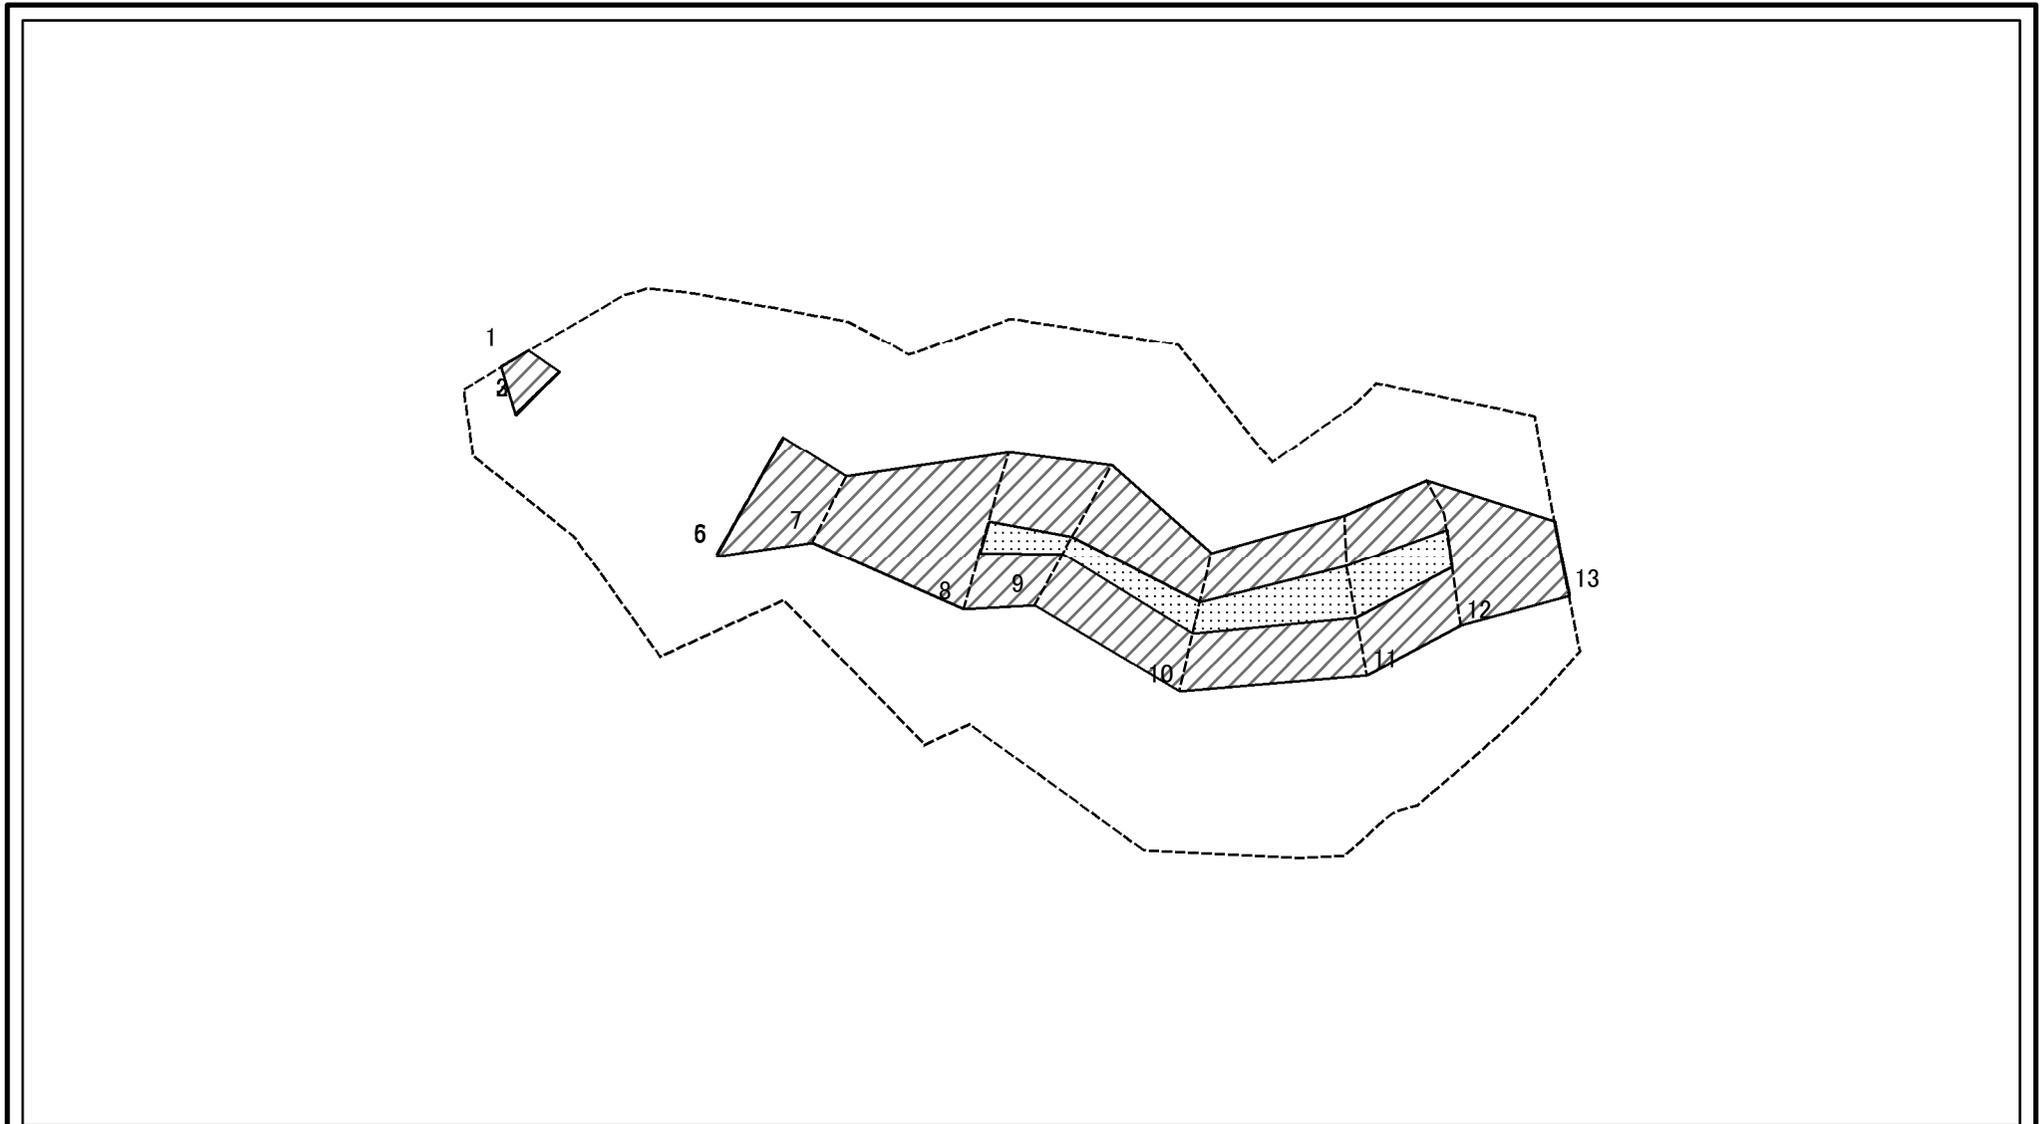
土砂災害警戒区域等の指定の公示に係る図書(その2-2)

図中の数字は横断測線番号を示す

様式-2-2(急)
土砂災害特別警戒区域の区域区分図
(急傾斜地の崩壊に伴う土石等の移動により
建築物の地上部に作用すると想定される力)

土砂災害防止法施行令第二条の基準に該当する区域	
土砂災害防止法施行令第三条の基準に該当する区域	
それ以外の区域

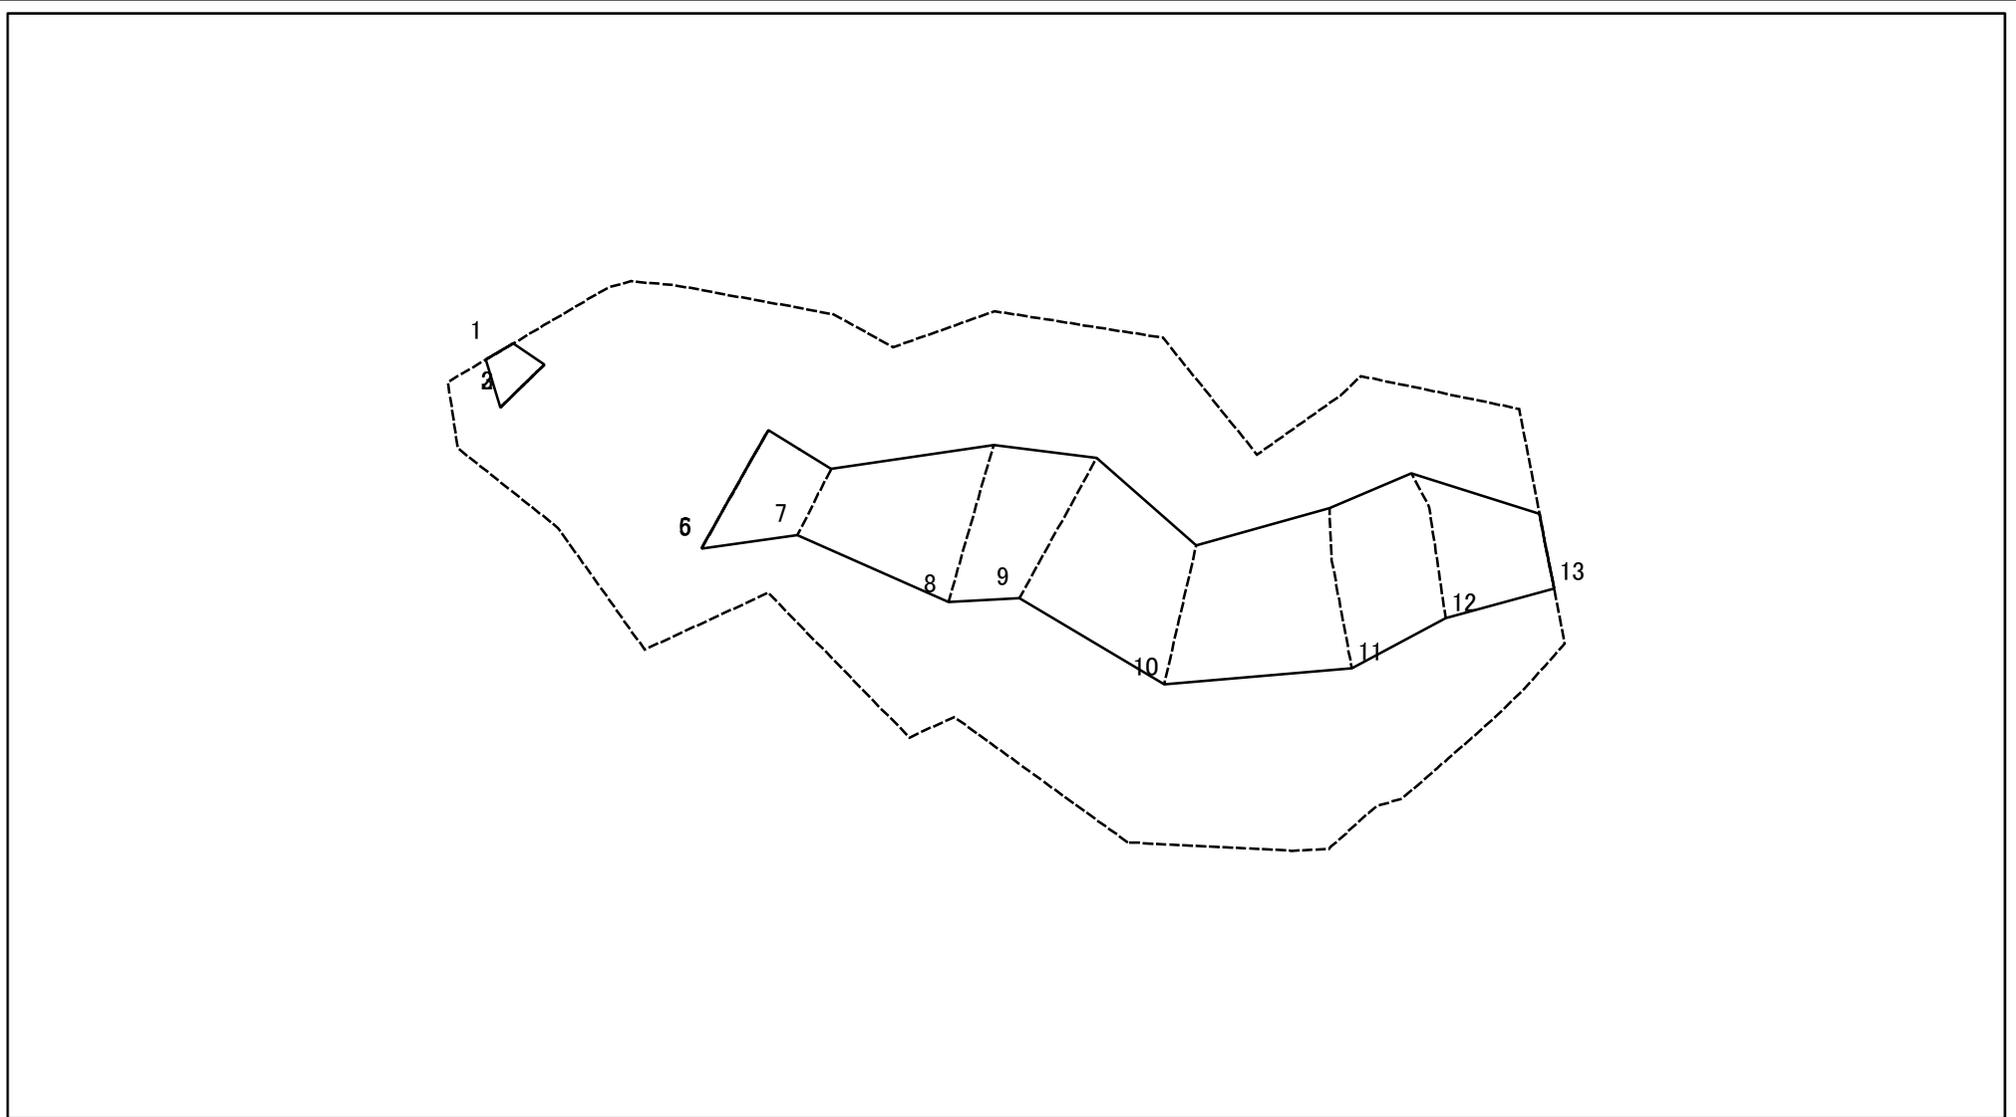
土砂災害警戒区域等の指定の公示に係る図書(その2-3)

図中の数字は横断測線番号を示す

様式-2-3(急)
土砂災害特別警戒区域の区域区分図
(急傾斜地の崩壊に伴う土石等の堆積により
建築物の地上部に作用すると想定される力)

土砂災害防止法施行令第二条の基準に該当する区域	
土砂災害防止法施行令第三条の基準に該当する区域	
それ以外の区域
