土砂災害警戒区域等の指定の公示に係る図書（その1）

自然現象の種類	急傾斜地の崩壊
溪流番号	Ⅱ-558
溪流名	大峰台
所在地	秋田県男鹿市男鹿中滝川字大峰台

土砂災害警戒区域・土砂災害特別警戒区域
区域図(その1)

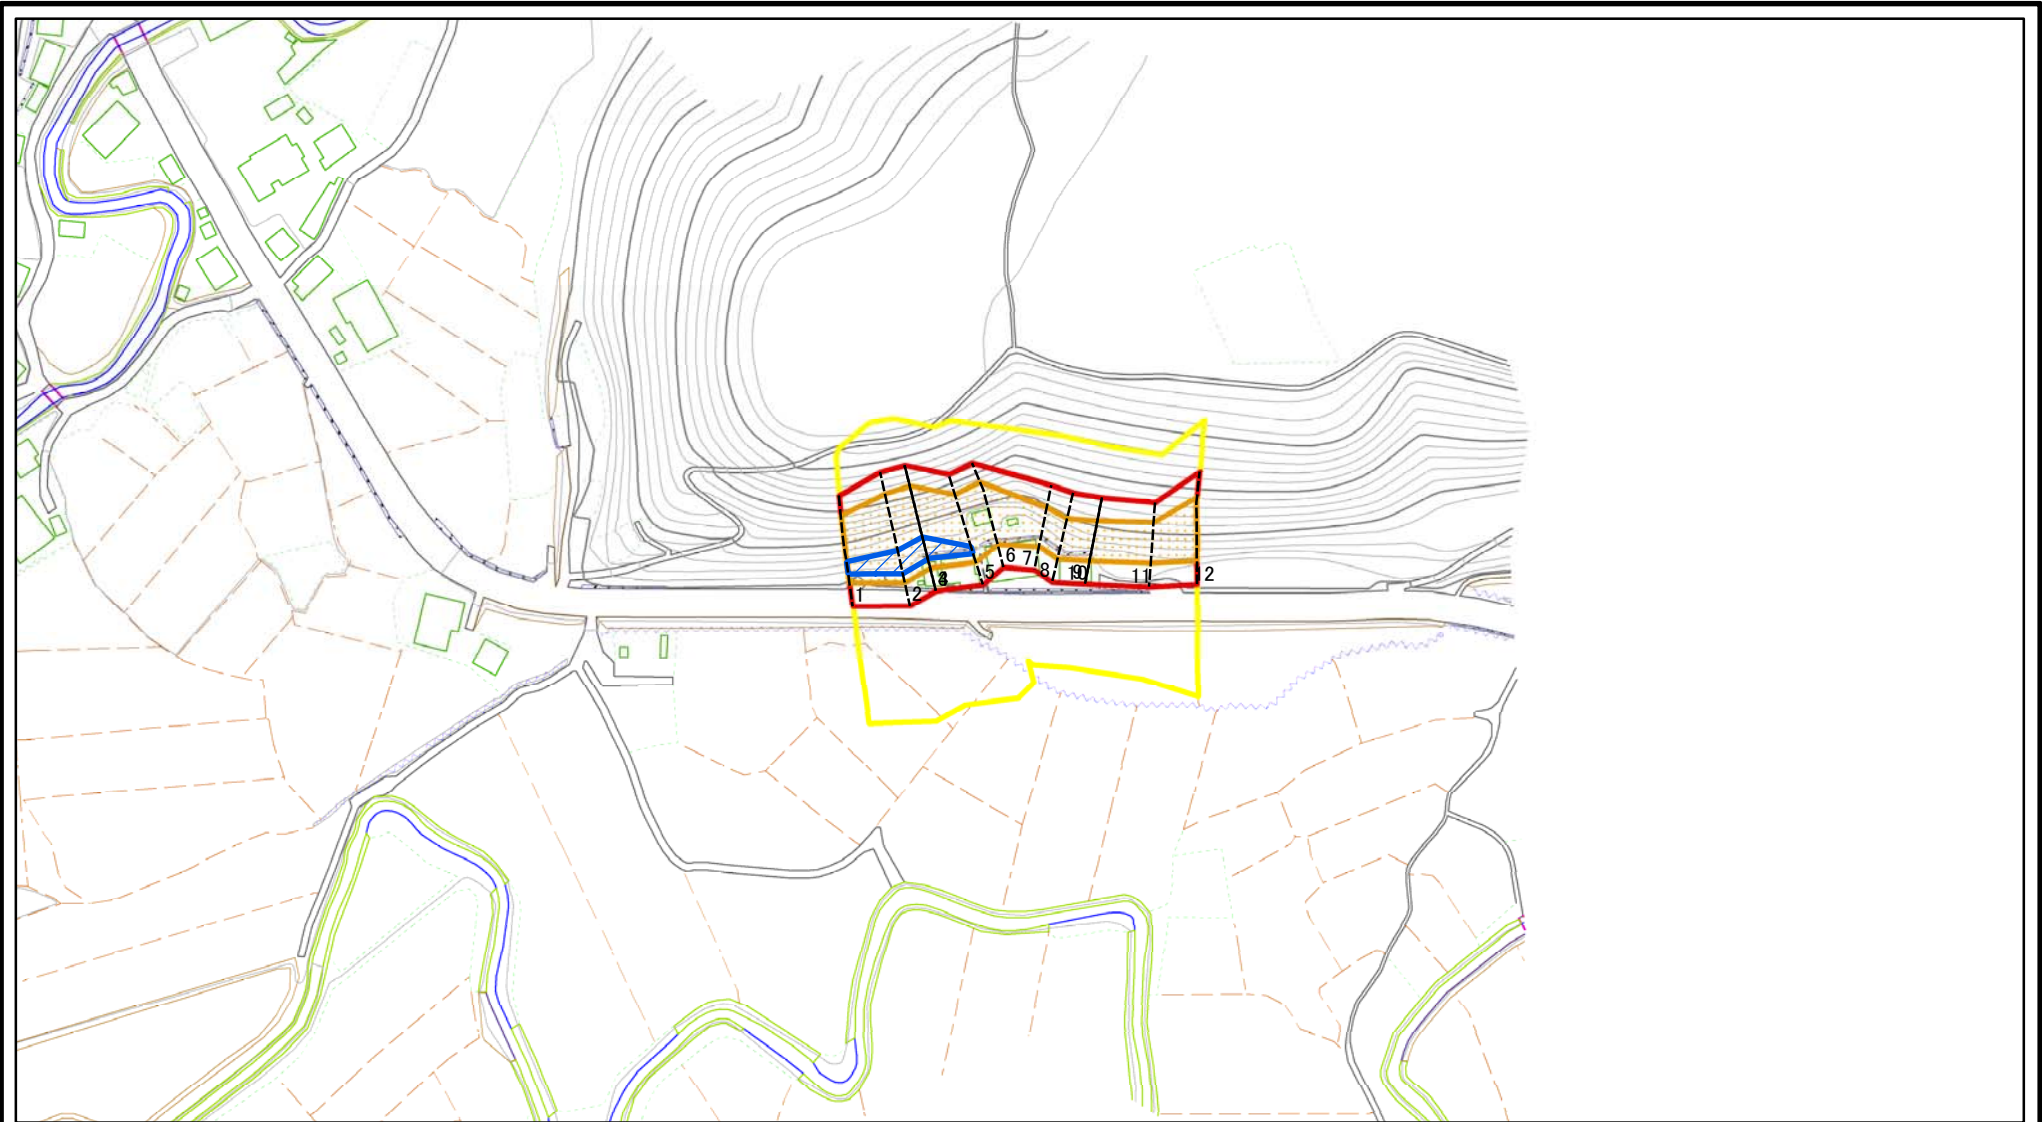
様式-2(急)

図中の数字は横断測線番号を示す

土砂災害防止法施行令第二条の基準に該当する区域

土砂災害防止法
施行令第三条の
基準に該当する
区域

土石等の(移動)高さが1m以下の場合、
土石等の移動による力が100kN/m²を超える区域

土石等の堆積の高さが3mを超える区域
それ以外の区域

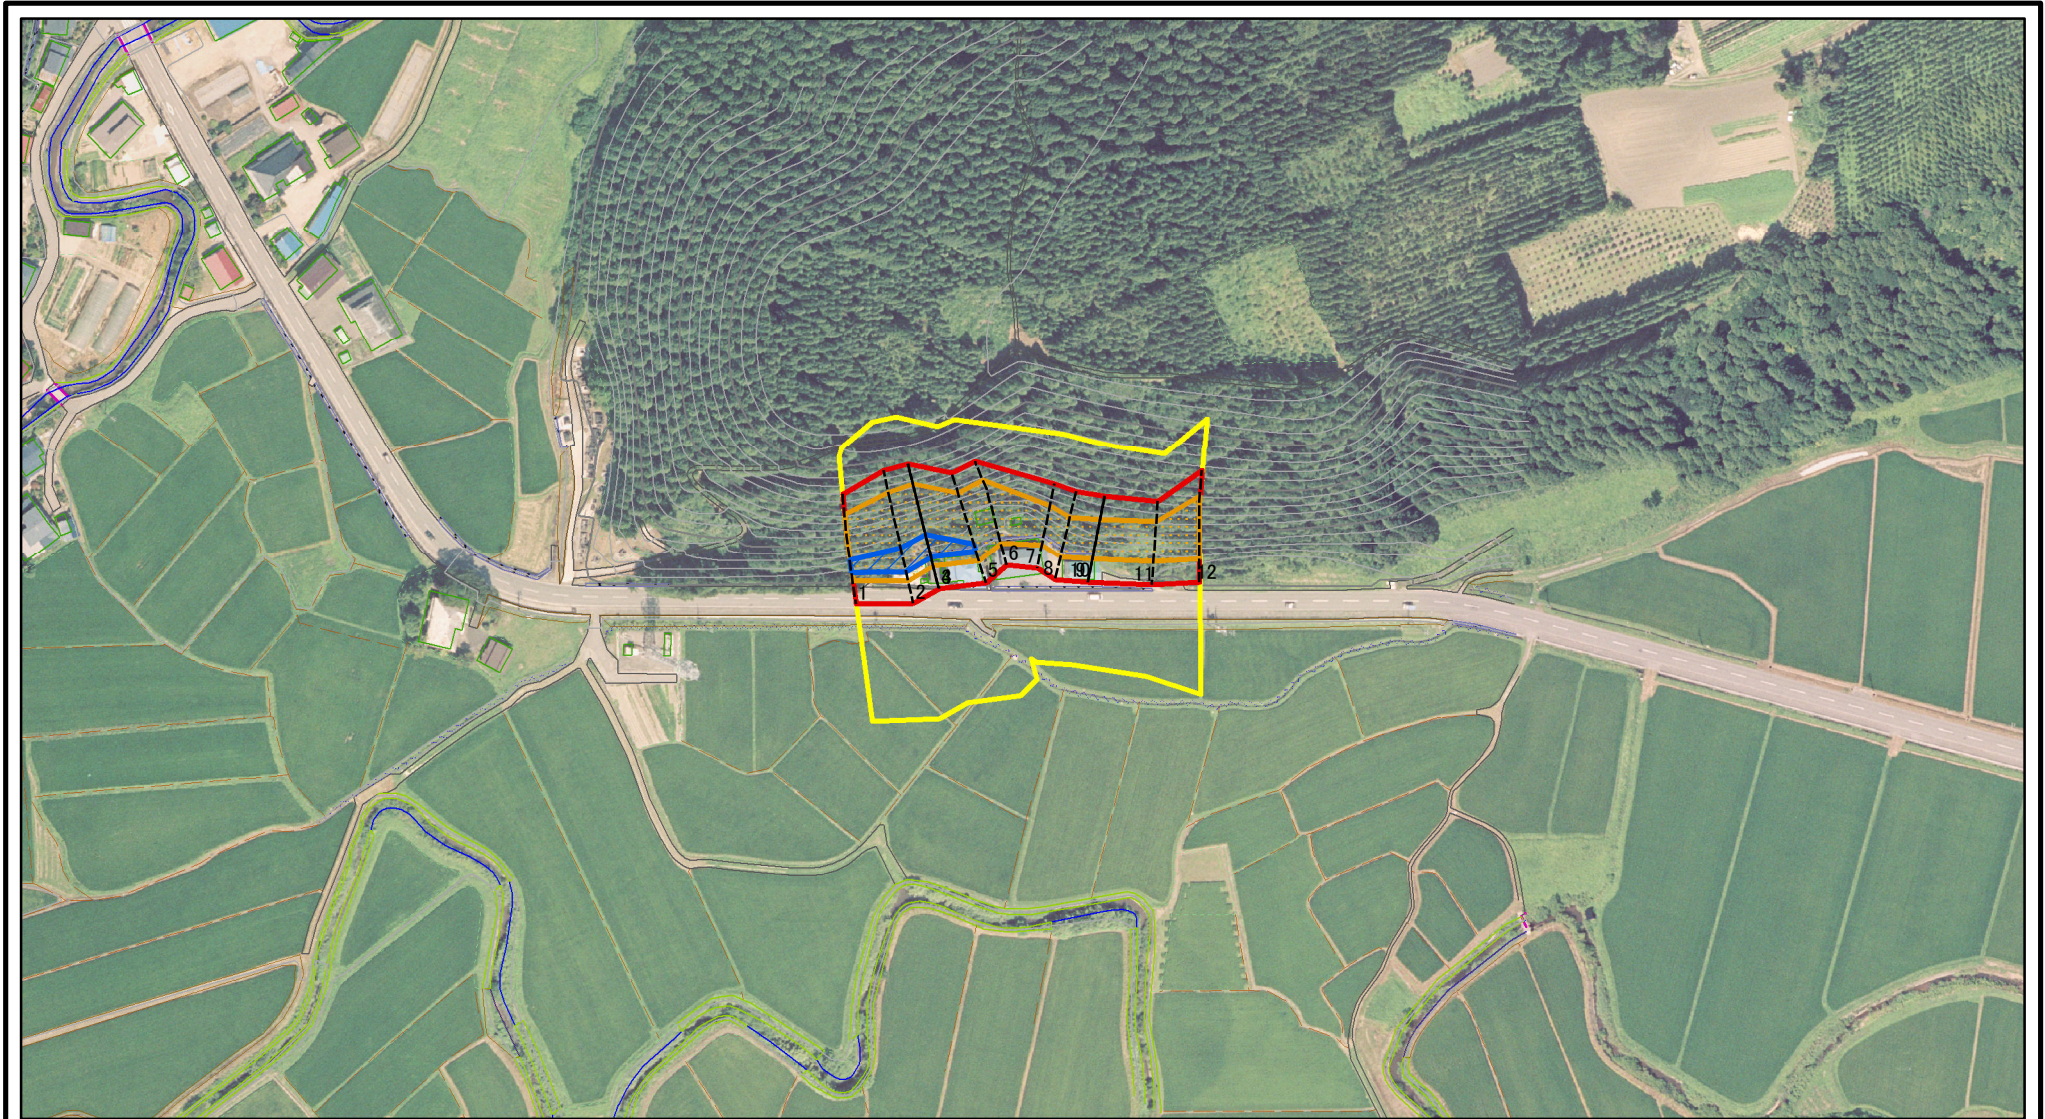
様式-2(急)
土砂災害警戒区域・土砂災害特別警戒区域
区域図(その1)

図中の数字は横断測線番号を示す

土砂災害防止法施行令第二条の基準に該当する区域	
土砂災害防止法施行令第三条の基準に該当する区域	
それ以外の区域

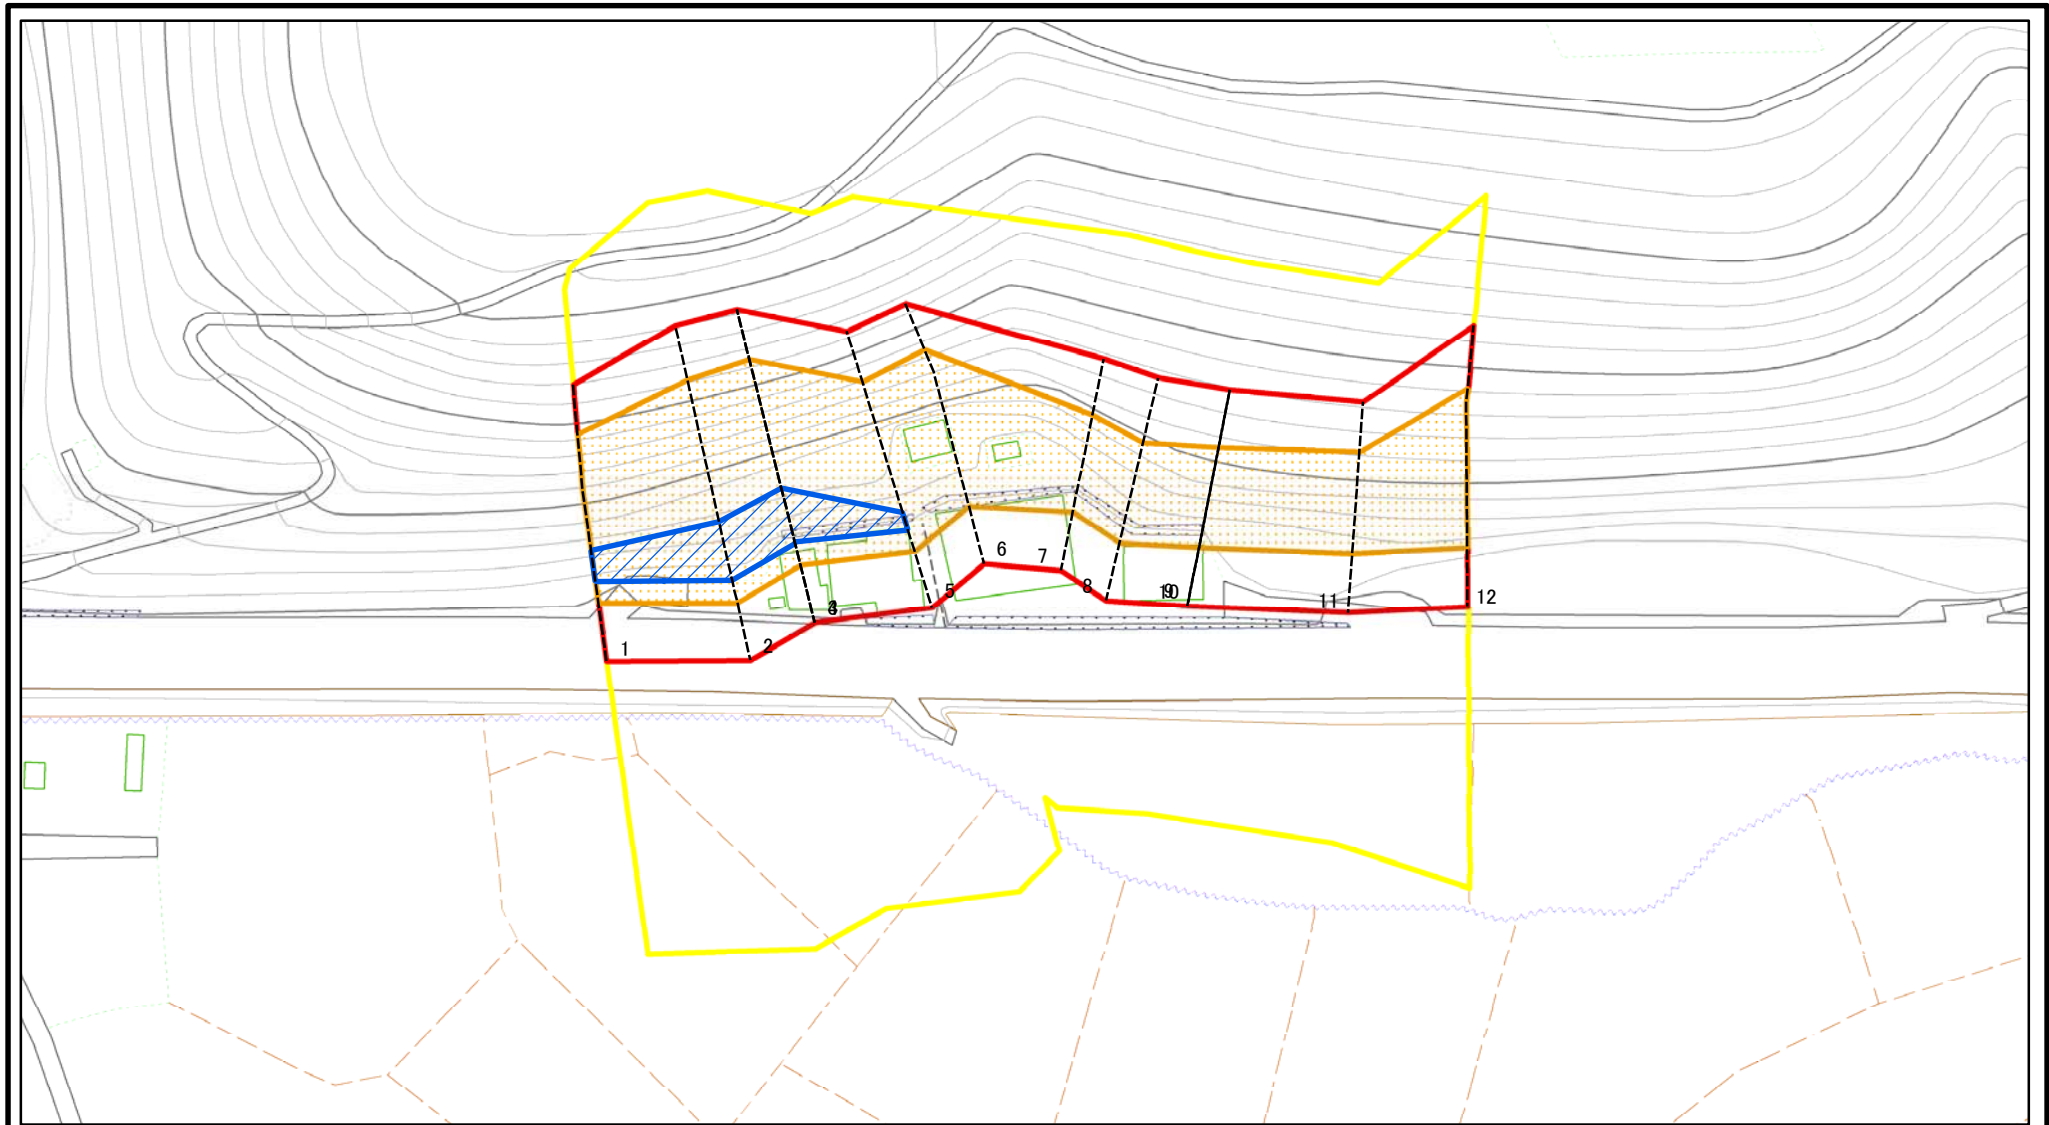
様式-2-1(急)

図中の数字は横断測線番号を示す

土砂災害警戒区域・土砂災害特別警戒区域
区域図(その2)

土砂災害防止法施行令第二条の基準に該当する区域	
土砂災害防止法施行令第三条の基準に該当する区域	
土砂等の(移動)高さが1m以下の場合、土砂等の移動による力が100kN/m ² を超える区域	
土砂等の堆積の高さが3mを超える区域	
それ以外の区域

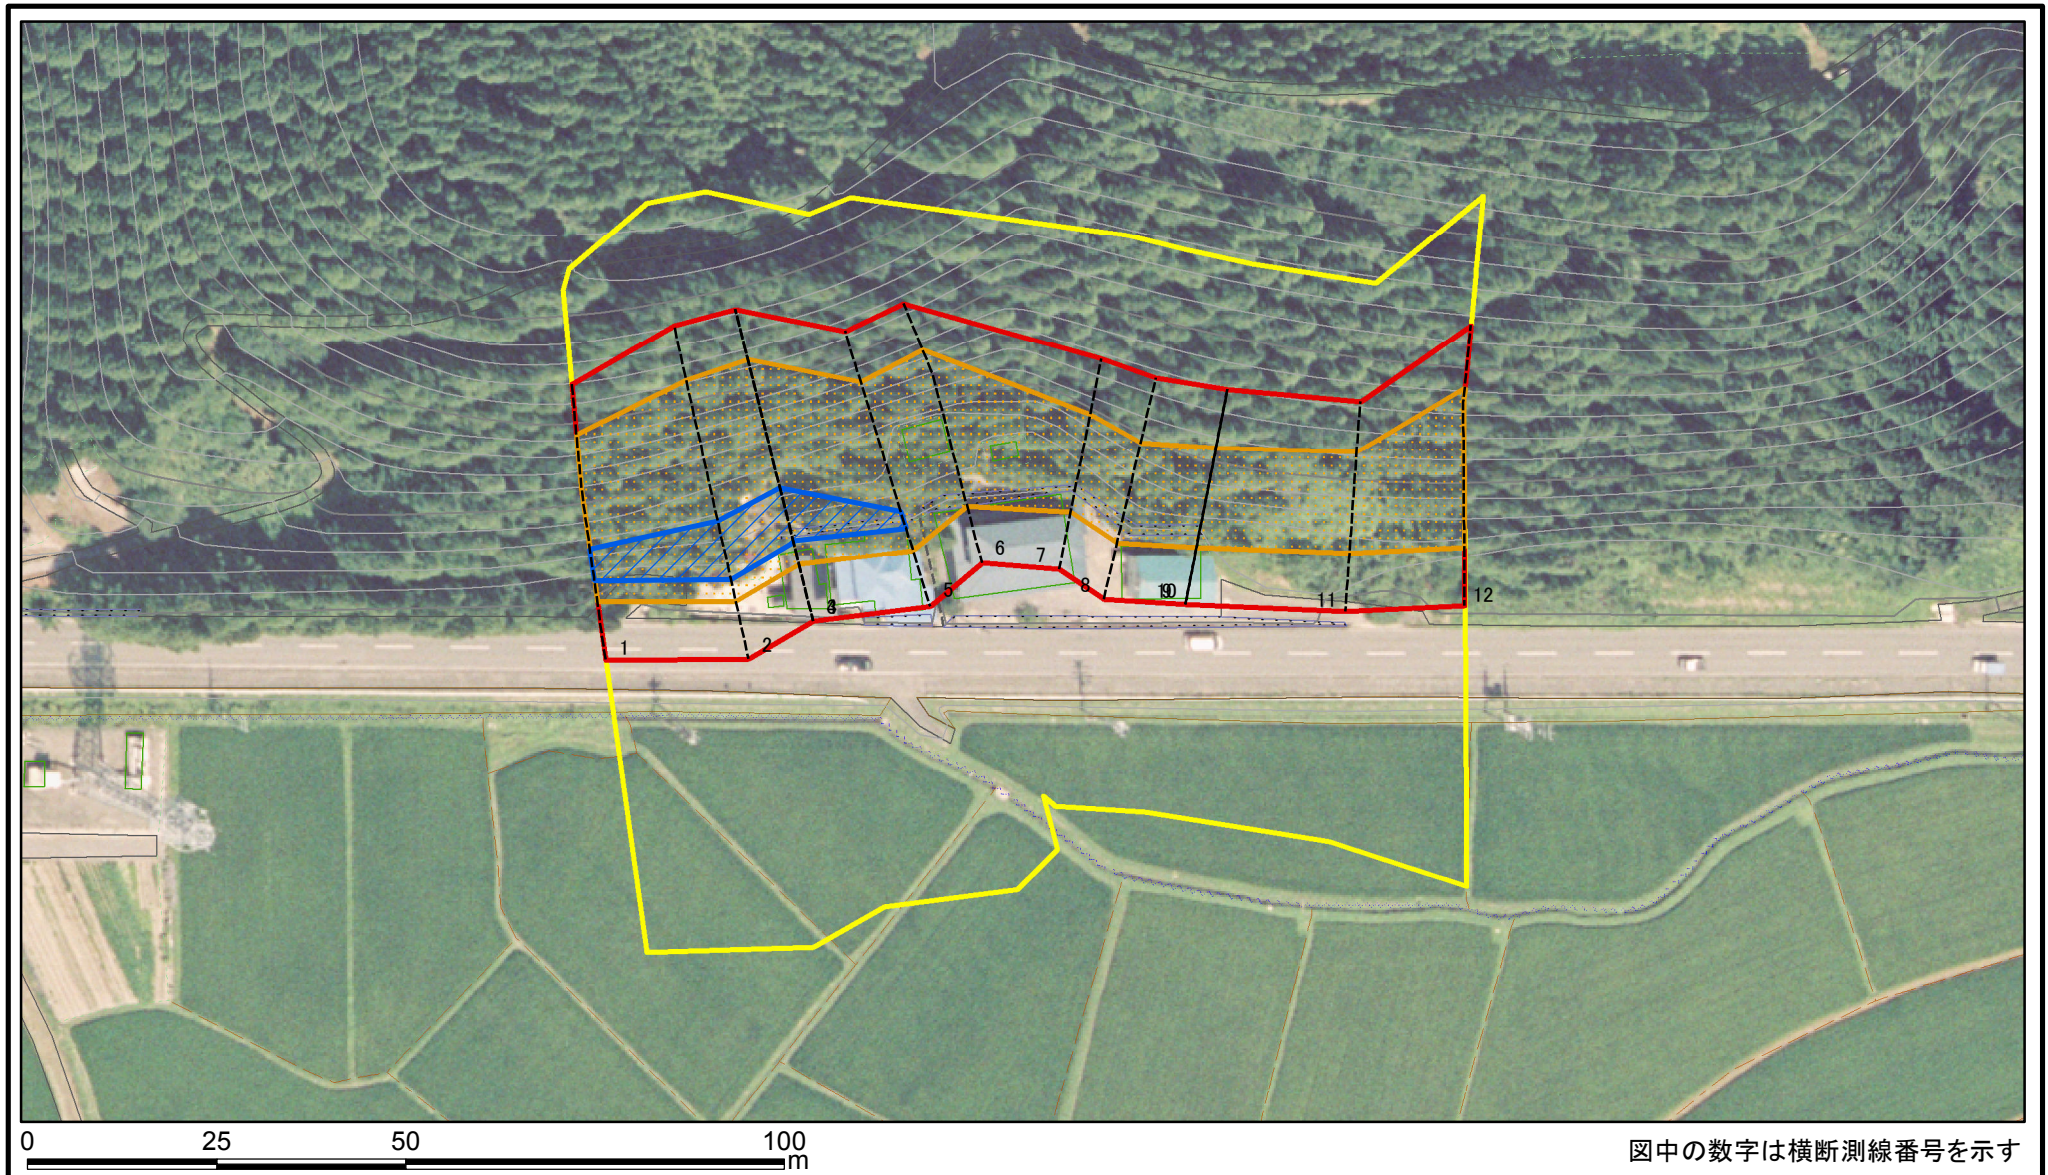
様式-2-1(急)

図中の数字は横断測線番号を示す

土砂災害警戒区域・土砂災害特別警戒区域

区域図(その2)

土砂災害防止法施行令第二条の基準に該当する区域	
土砂災害防止法施行令第三条の基準に該当する区域	
土砂等の(移動)高さが1m以下の場合、土砂等の移動による力が100kN/mを超える区域	
土砂等の堆積の高さが3mを超える区域	
それ以外の区域

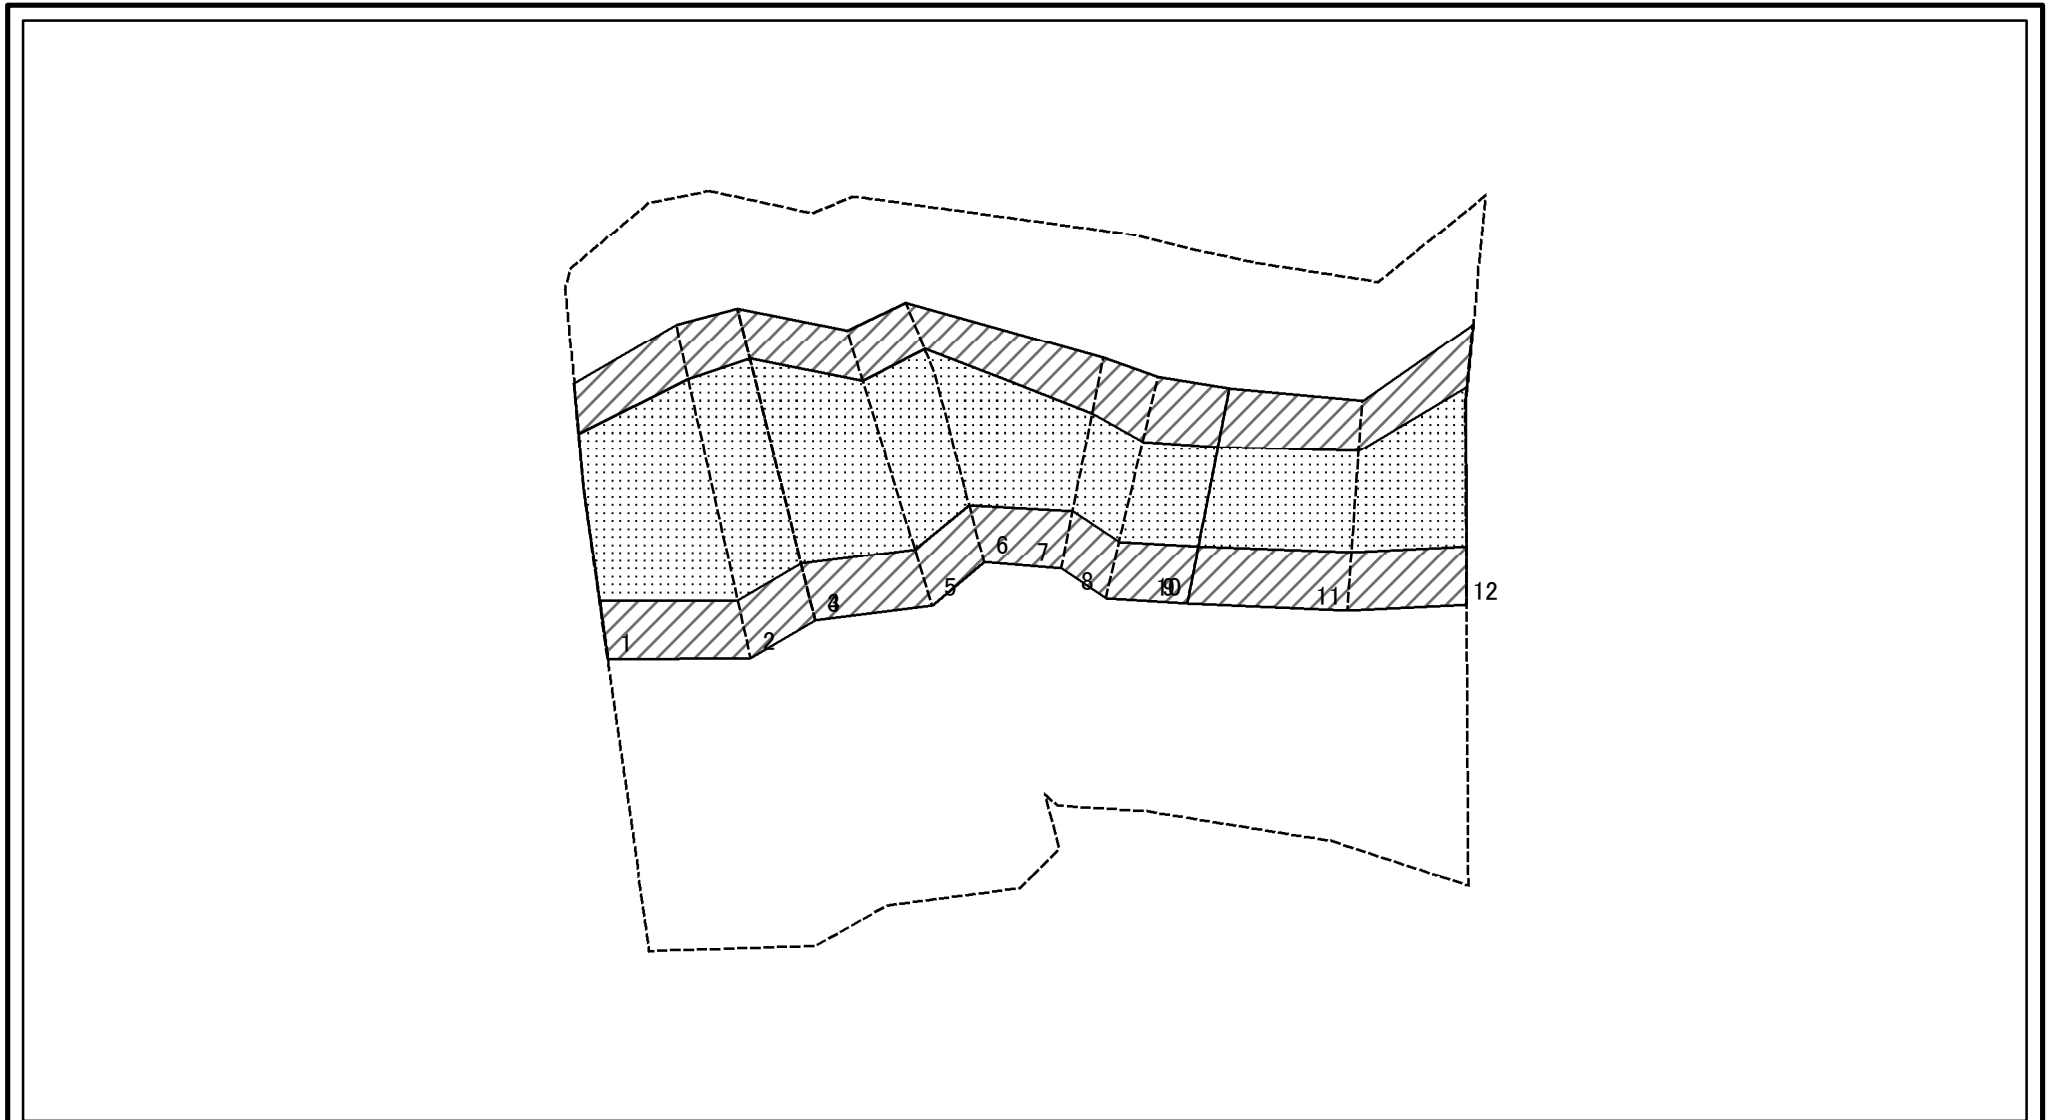
図中の数字は横断測線番号を示す

様式-2-2(急)
土砂災害特別警戒区域の区域区分図
(急傾斜地の崩壊に伴う土石等の移動により
建築物の地上部に作用すると想定される力)

土砂災害防止法施行令第二条の基準に該当する区域	
土砂災害防止法施行令第三条の基準に該当する区域	
それ以外の区域

横断測線の区間	土石等の移動により建築物の地上部に作用すると想定される力				土石等の堆積により建築物の地上部に作用すると想定される力				横断測線の区間	土石等の移動により建築物の地上部に作用すると想定される力				土石等の堆積により建築物の地上部に作用すると想定される力			
	土石等の(移動)高さが1m以下の場合、土石等の移動による力が100kN/m ² を超える区域		それ以外の区域		土石等の堆積の高さが3mを超える区域		それ以外の区域			土石等の(移動)高さが1m以下の場合、土石等の移動による力が100kN/m ² を超える区域		それ以外の区域		土石等の堆積の高さが3mを超える区域		それ以外の区域	
	力の大きさのうち最大のもの (kN/m ²)	土石等の高さ (m)	力の大きさのうち最大のもの (kN/m ²)	土石等の高さ (m)	力の大きさのうち最大のもの (kN/m ²)	土石等の高さ (m)	力の大きさのうち最大のもの (kN/m ²)	土石等の高さ (m)		力の大きさのうち最大のもの (kN/m ²)	土石等の高さ (m)	力の大きさのうち最大のもの (kN/m ²)	土石等の高さ (m)	力の大きさのうち最大のもの (kN/m ²)	土石等の高さ (m)	力の大きさのうち最大のもの (kN/m ²)	土石等の高さ (m)
1 ~ 2	151.73	1.00	100.00	1.00	16.51	3.27	15.16	3.00	~								
2 ~ 3	154.40	1.00	100.00	1.00	16.40	3.24	15.16	3.00	~								
3 ~ 4	154.40	1.00	100.00	1.00	16.40	3.24	15.16	3.00	~								
4 ~ 5	154.40	1.00	100.00	1.00	15.83	3.13	15.16	3.00	~								
5 ~ 6	149.95	1.00	100.00	1.00	-	-	15.16	3.00	~								
6 ~ 7	149.95	1.00	100.00	1.00	-	-	14.41	2.85	~

7 ~ 8	132.11	1.00	100.00	1.00	-	-	11.81	2.34	~								
8 ~ 9	131.18	1.00	100.00	1.00	-	-	11.66	2.31	~								
9 ~ 10	131.18	1.00	100.00	1.00	-	-	11.66	2.31	~								
10 ~ 11	137.29	1.00	100.00	1.00	-	-	14.36	2.84	~								
11 ~ 12	138.85	1.00	100.00	1.00	-	-	14.36	2.84	~								
~									~								
~									~								
~									~								
~									~								
~									~								
~									~								
~									~								
~									~								
~									~								
~									~								
~									~								
~									~								
~									~								
~									~								
~									~

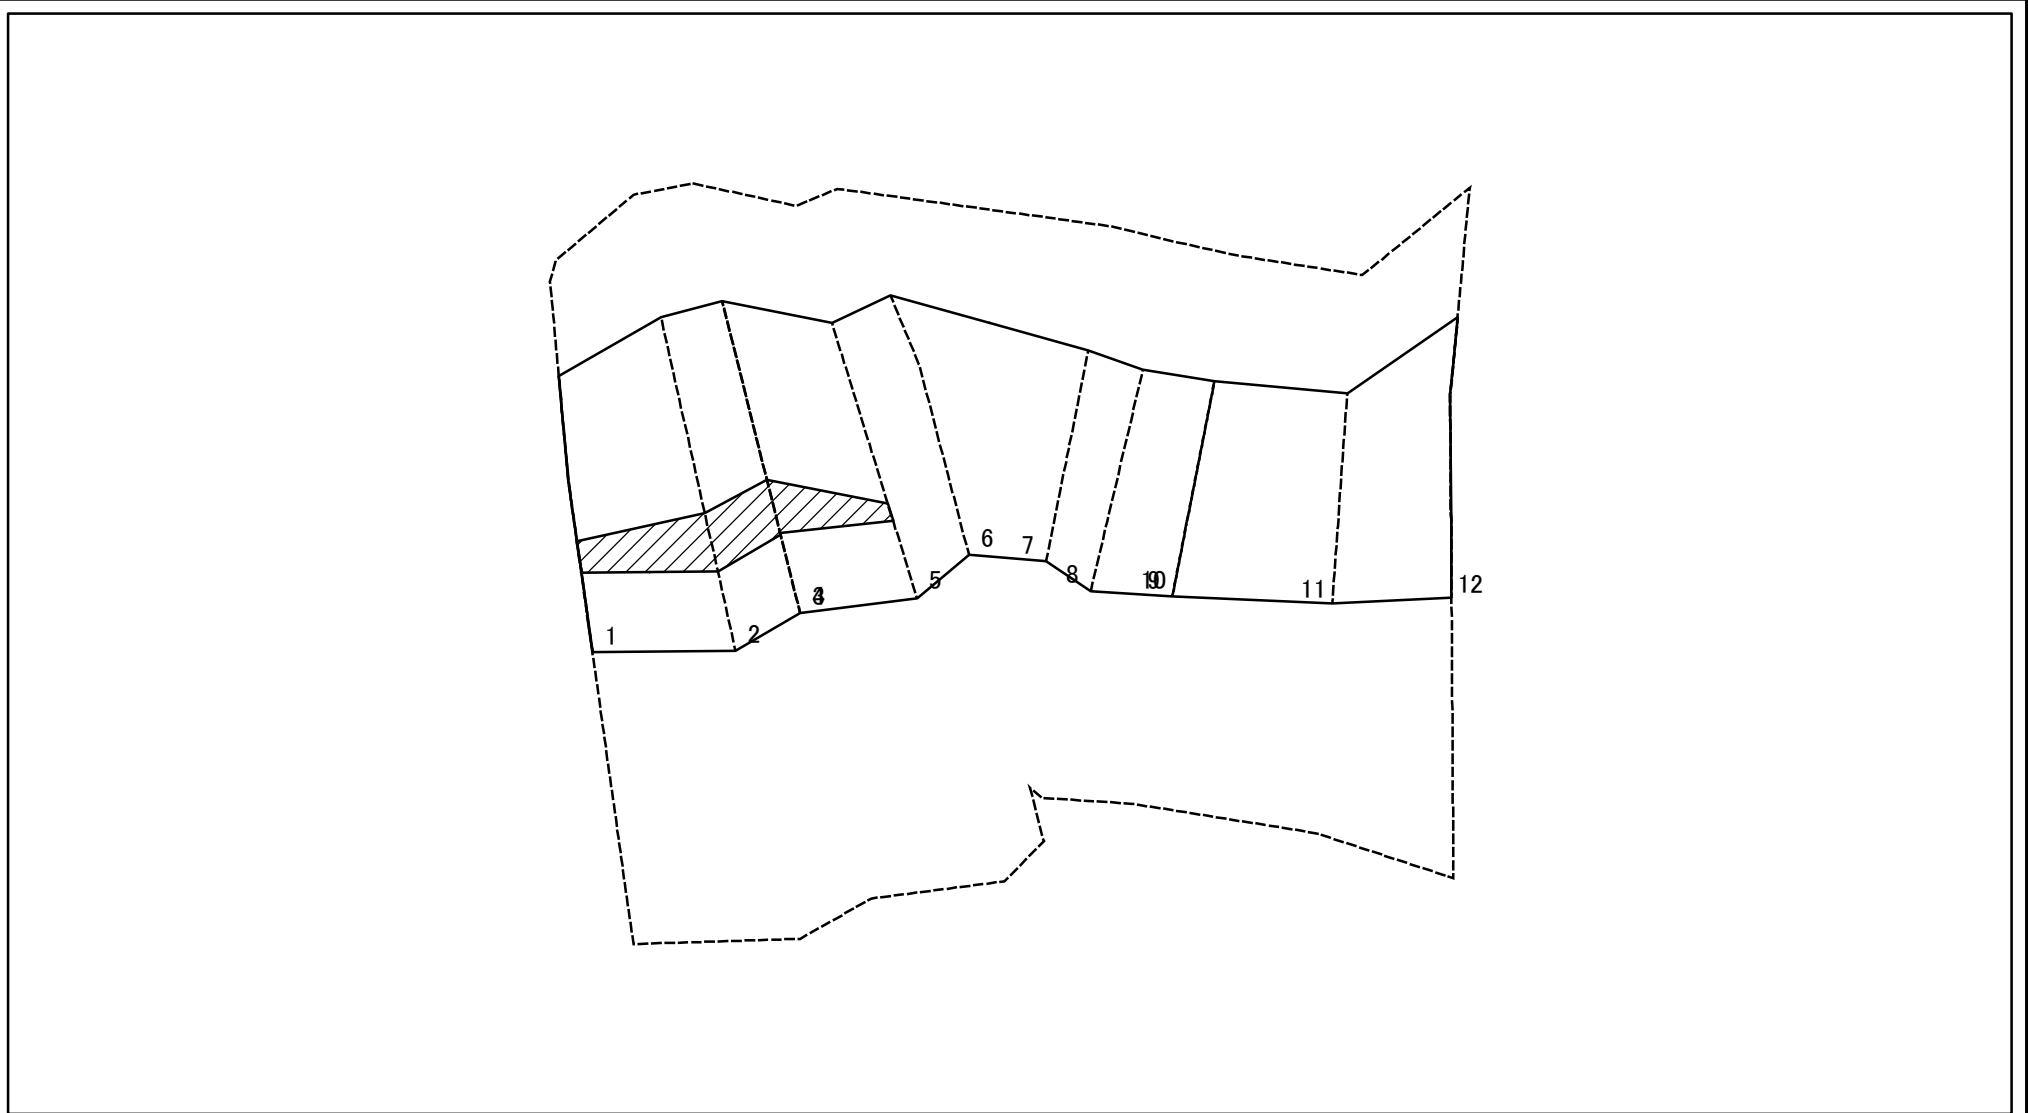
図中の数字は横断測線番号を示す

様式-2-3(急)
土砂災害特別警戒区域の区域区分図
(急傾斜地の崩壊に伴う土石等の堆積により
建築物の地上部に作用すると想定される力)

土砂災害防止法施行令第二条の基準に該当する区域	
土砂災害防止法施行令第三条の基準に該当する区域	
それ以外の区域
