土砂災害警戒区域等の指定の公示に係る図書（その1）

様式-1 (土)
土砂災害警戒区域・土砂災害特別警戒区域 位置図

自然現象の種類	急傾斜地の崩壊
溪流番号	Ⅱ-574-2
溪流名	仏沢1号-2
所在地	秋田県男鹿市脇本田谷沢字仏沢

土砂災害警戒区域・土砂災害特別警戒区域
区域図(その1)

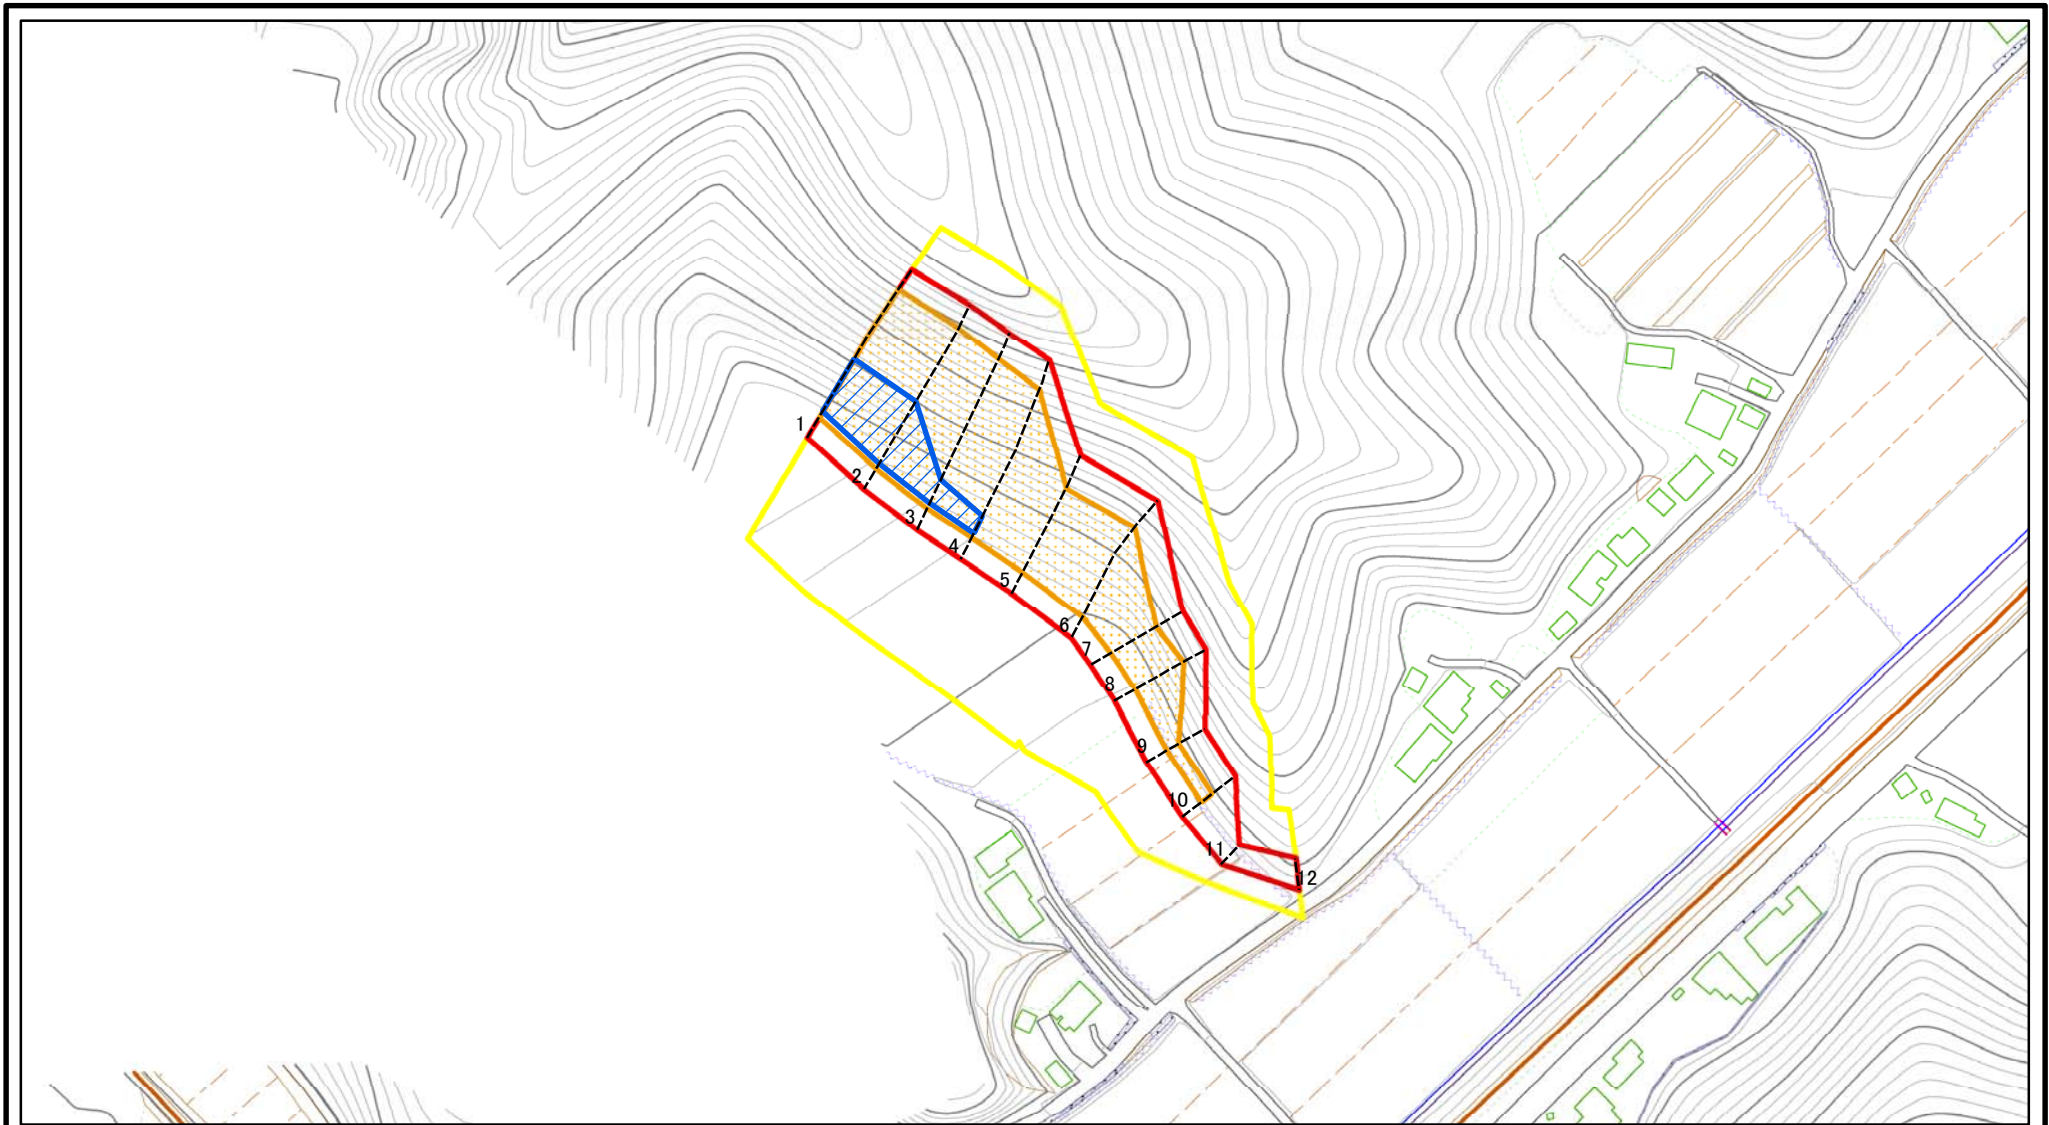
図中の数字は横断測線番号を示す

土砂災害防止法施行令第二条の基準に該当する区域

土砂災害防止法
施行令第三条の
基準に該当する
区域

それ以外の区域

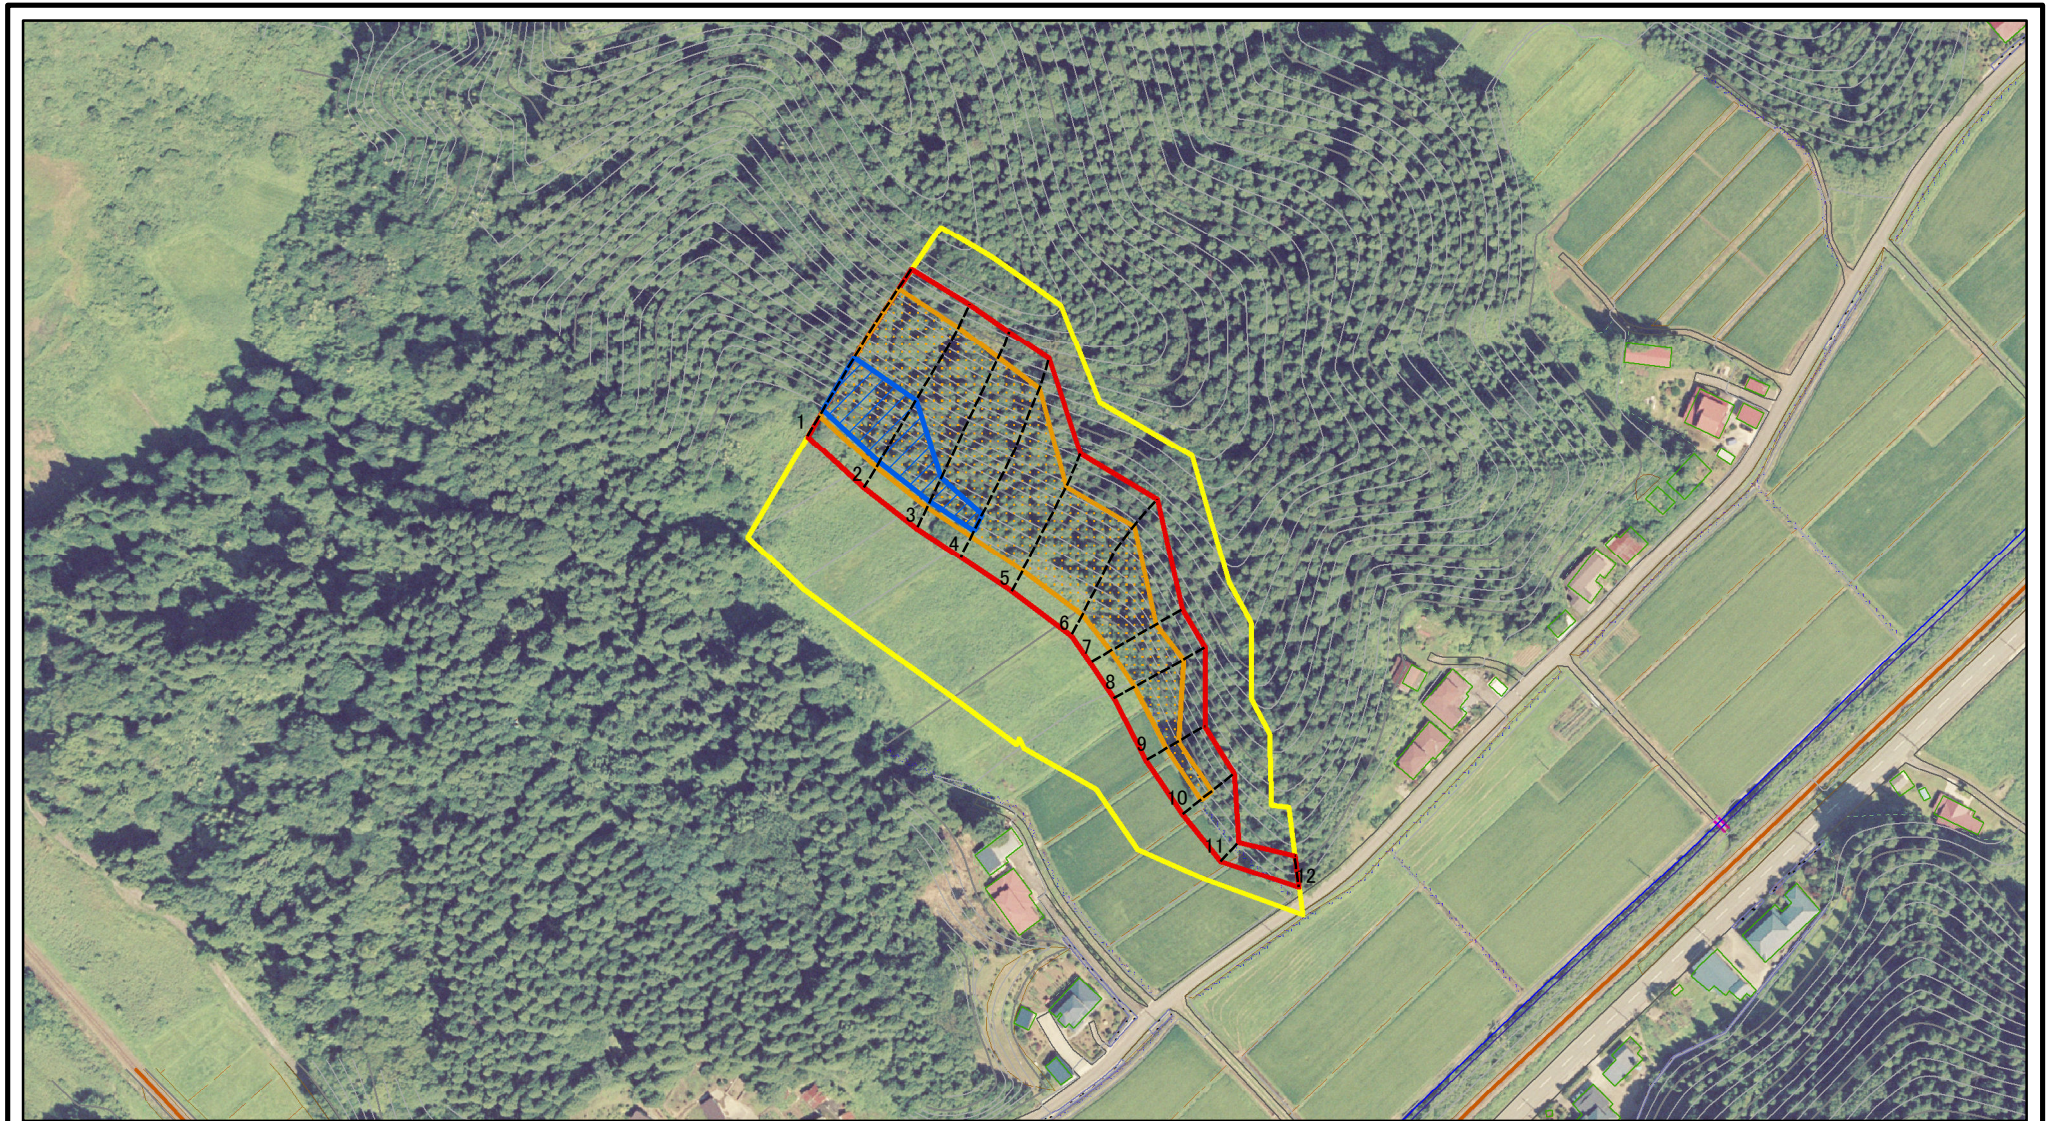
土砂災害警戒区域・土砂災害特別警戒区域
区域図(その1)

図中の数字は横断測線番号を示す

土砂災害防止法施行令第二条の基準に該当する区域	
土砂災害防止法施行令第三条の基準に該当する区域	
それ以外の区域

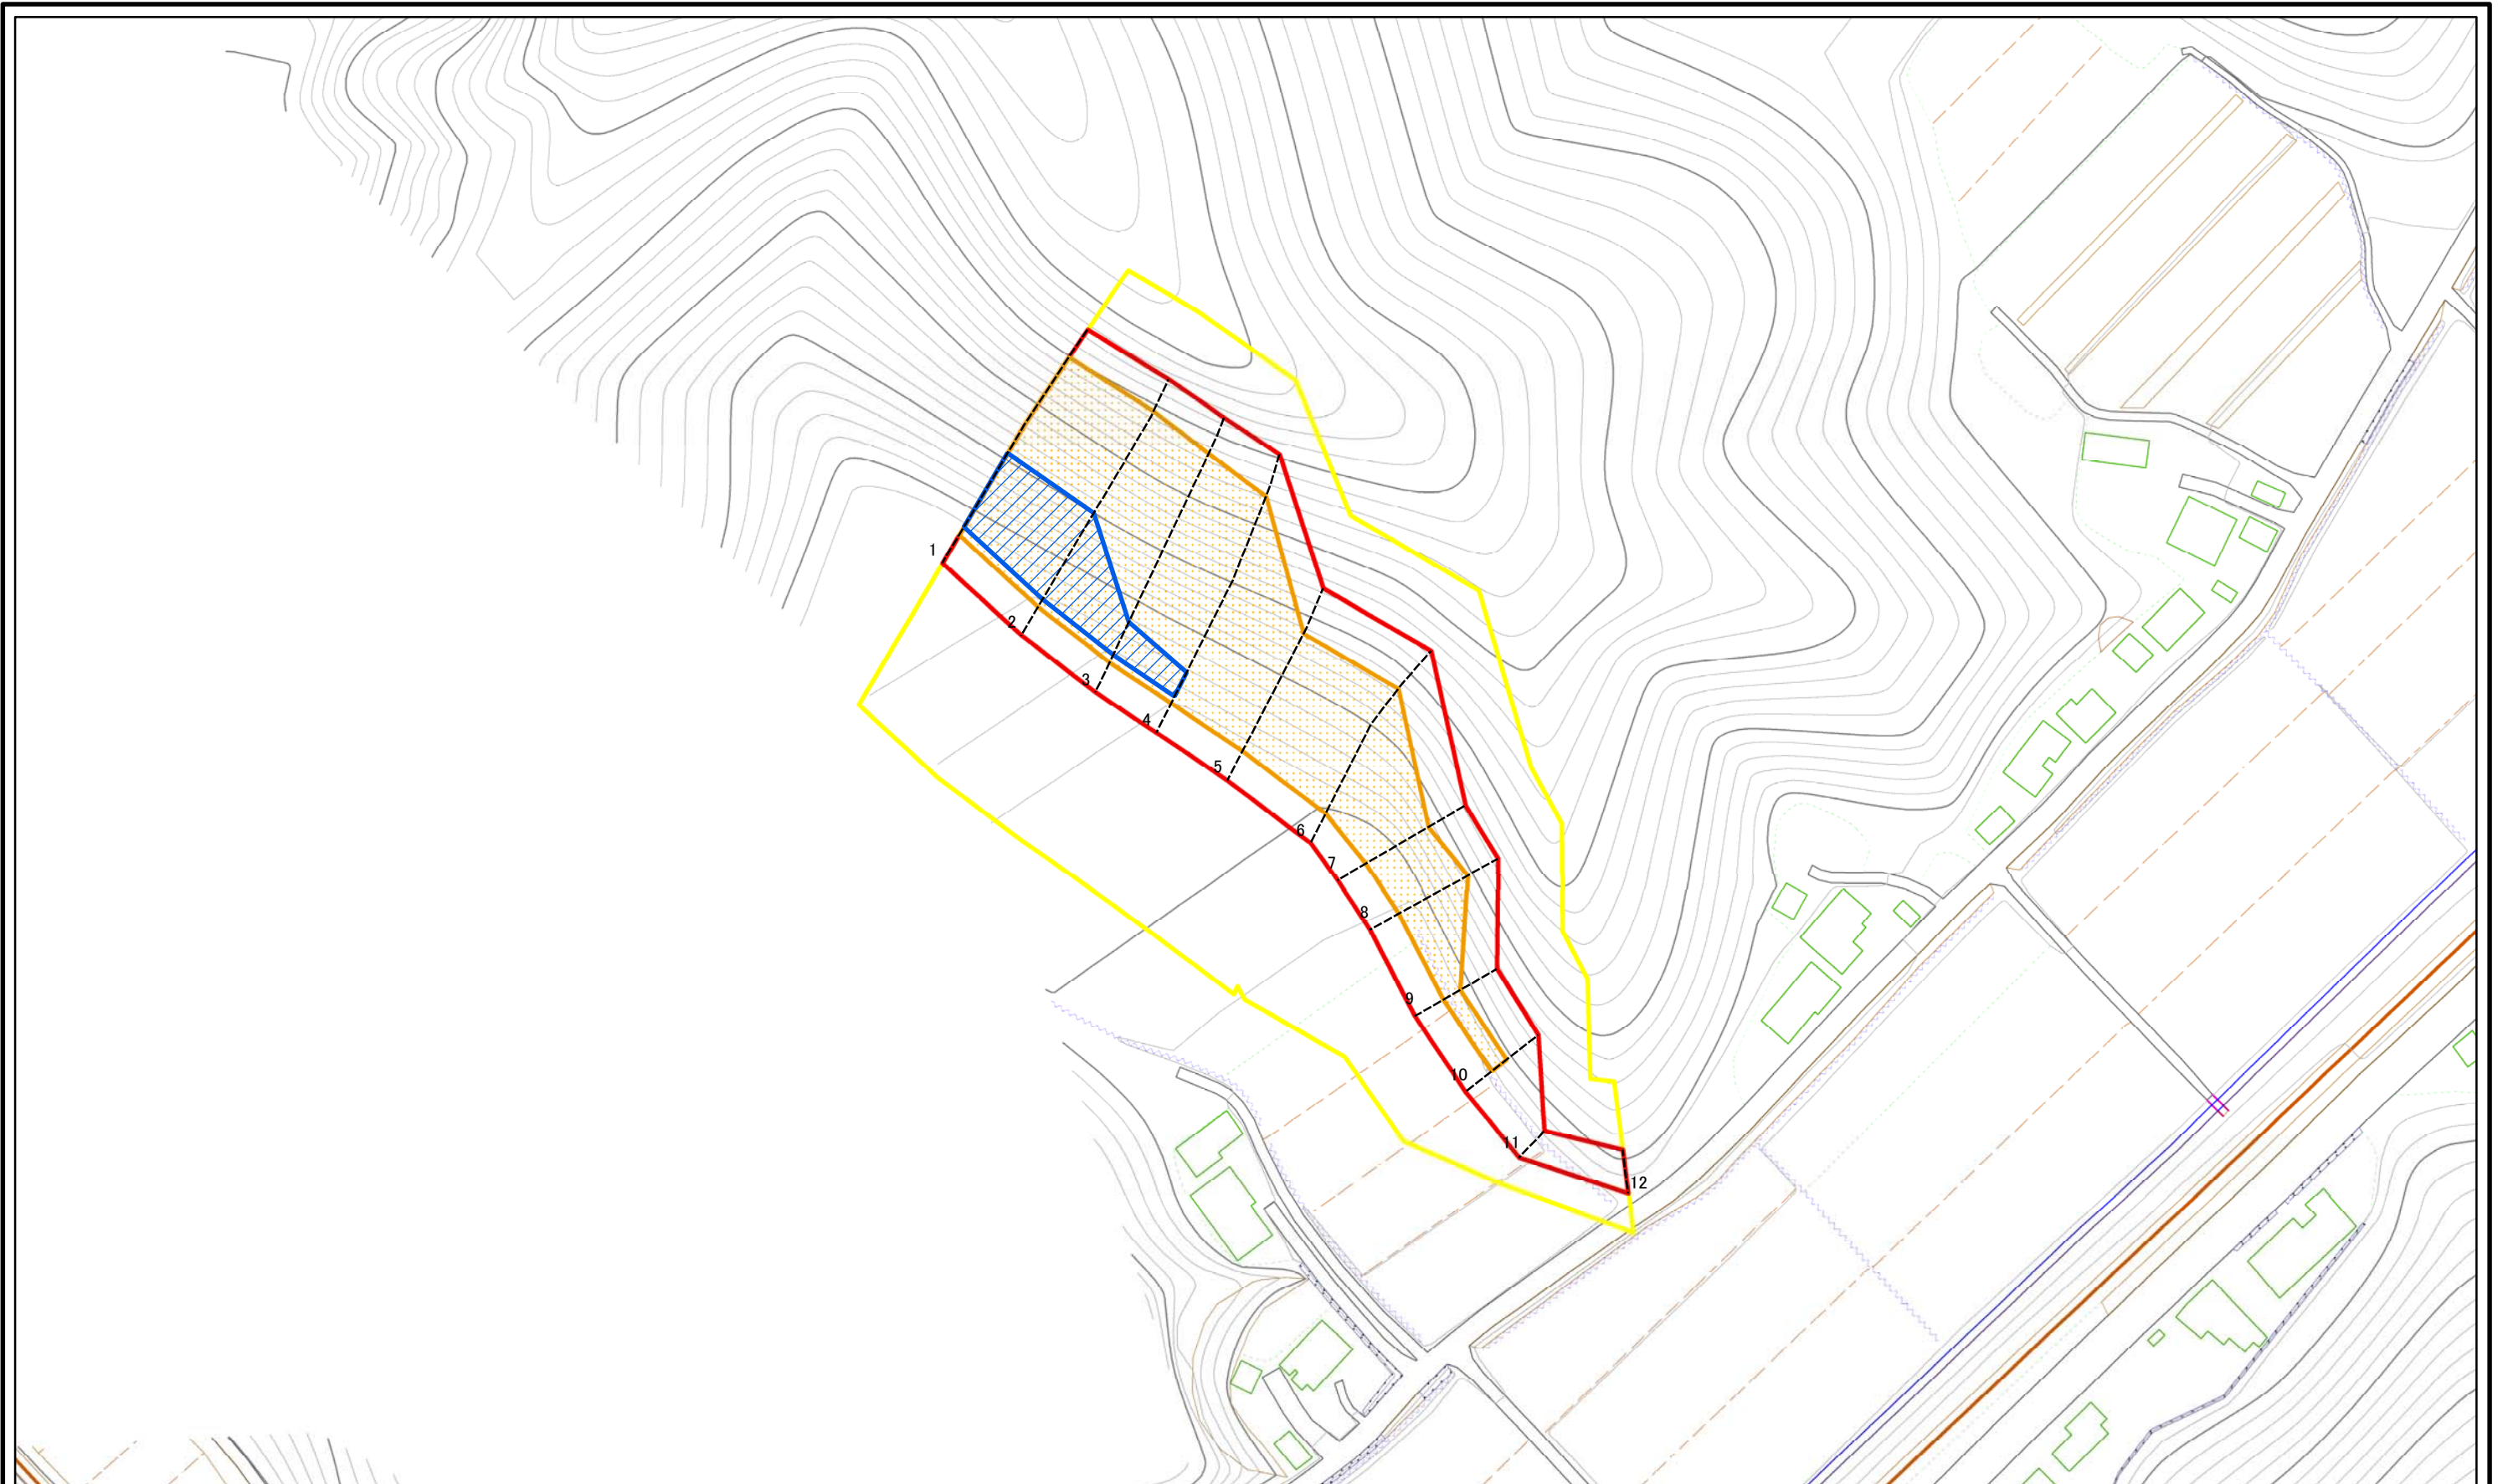
図中の数字は横断測線番号を示す

様式-2-1(急) 土砂災害警戒区域・土砂災害特別警戒区域 区域図(その2)	土砂災害防止法施行令第二条の基準に該当する区域		N 縮尺 1:1,500	自然現象の種類	急傾斜地の崩壊	箇所番号	II-574-2
	土砂災害防止法施行令第三条の基準に該当する区域			告示番号	第561号	箇所名	仏沢1号-2
	土砂等の(移動)高さが1m以下の場合、土砂等の移動による力が100kN/mを超える区域			告示年月日	平成28年10月18日	所在地	秋田県男鹿市脇本田谷沢字仏沢
	土砂等の堆積の高さが3mを超える区域						
	それ以外の区域

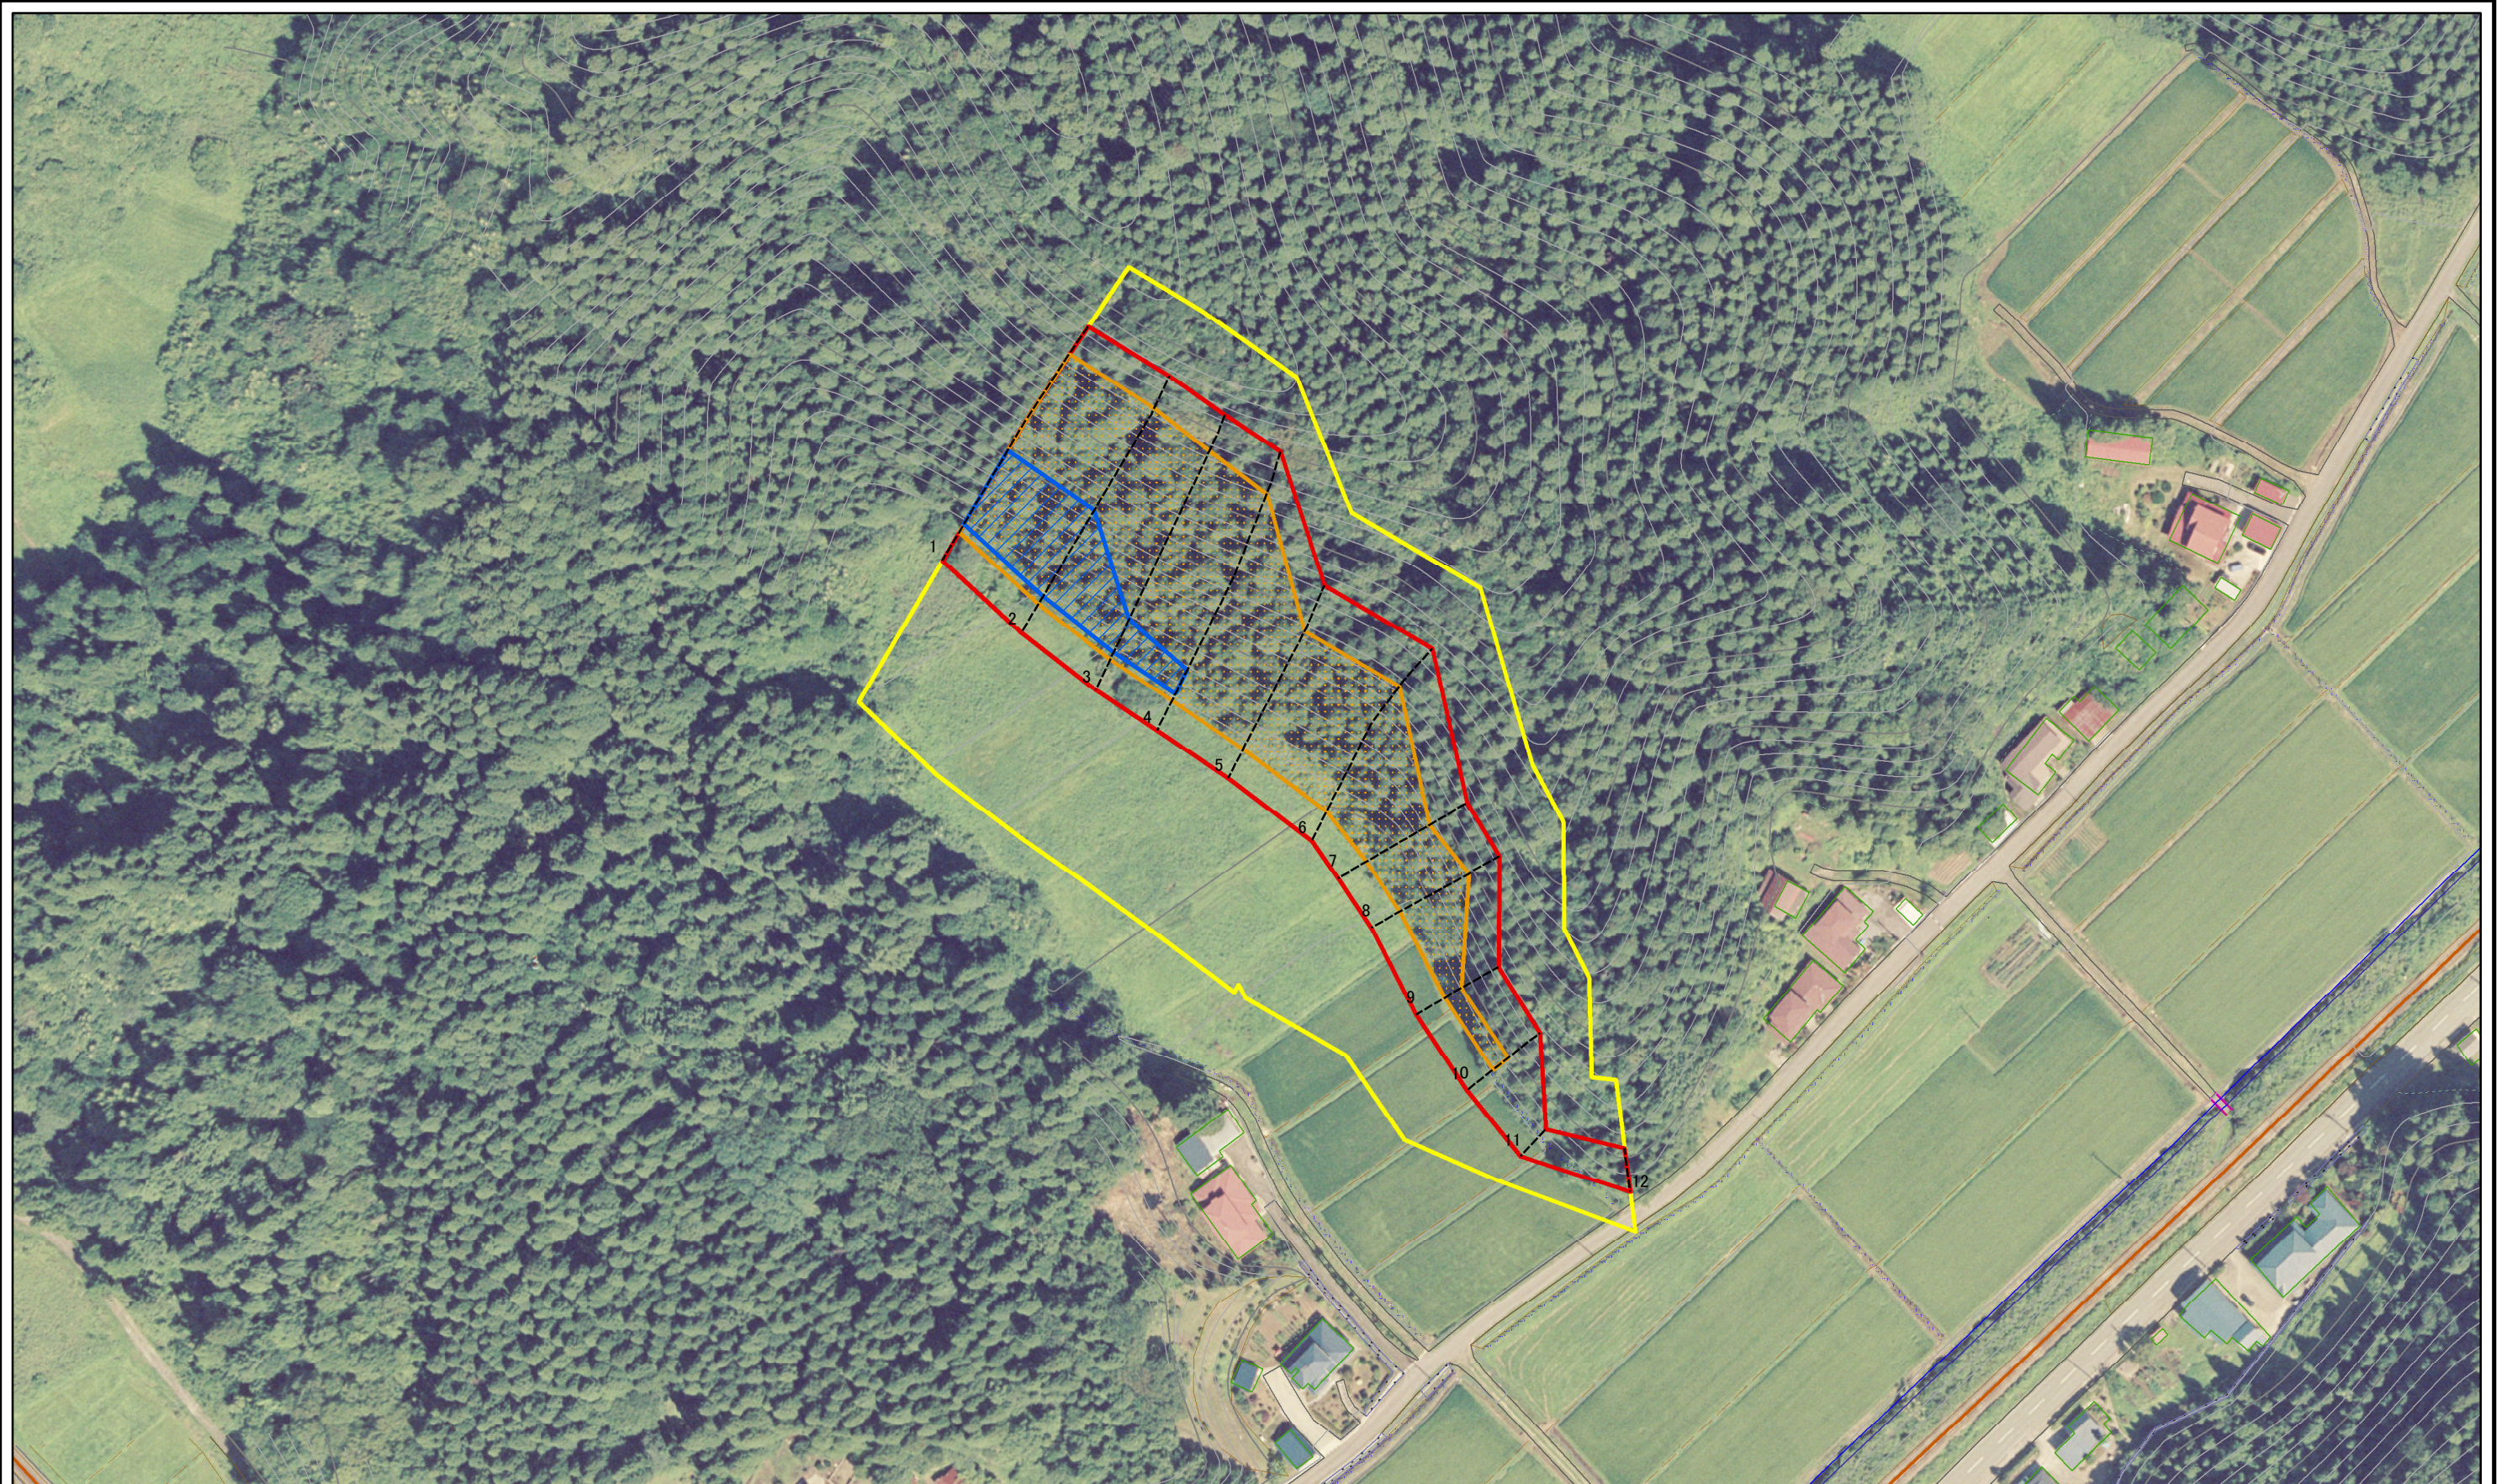
様式-2-1(急)
土砂災害警戒区域・土砂災害特別警戒区域
区域図(その2)

図中の数字は横断測線番号を示す

土砂災害防止法施行令第二条の基準に該当する区域		N 縮尺 1:1,500	自然現象の種類	急傾斜地の崩壊	箇所番号	II-574-2
土砂災害防止法施行令第三条の基準に該当する区域			告示番号	第561号	箇所名	仏沢1号-2
土砂等の(移動)高さが1m以下の場合、土砂等の移動による力が100kN/mを超える区域			告示年月日	平成28年10月18日	所在地	秋田県鹿市脇本田谷沢字仏沢
土砂等の堆積の高さが3mを超える区域						
それ以外の区域

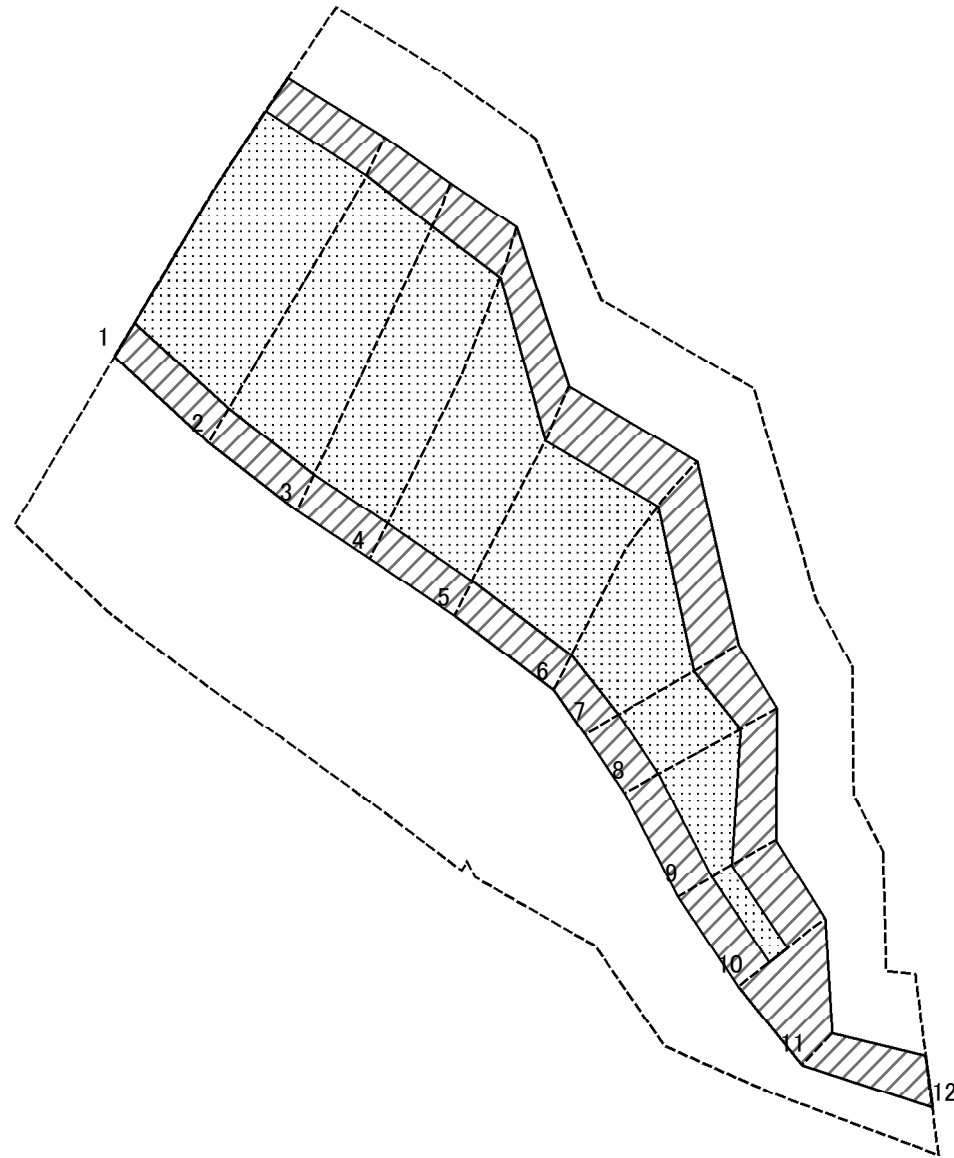
図中の数字は横断測線番号を示す

様式-2-2(急) 土砂災害特別警戒区域の区域区分図 (急傾斜地の崩壊に伴う土石等の移動により 建築物の地上部に作用すると想定される力)	土砂災害防止法施行令第二条の基準に該当する区域		N 縮尺 1:1,500	自然現象の種類	急傾斜地の崩壊	箇所番号	II-574-2
	土砂災害防止法施行令第三条の基準に該当する区域			告示番号	第561号	箇所名	仏沢1号-2
	それ以外の区域			告示年月日	平成28年10月18日	所在地	秋田県男鹿市脇本田谷沢字仏沢

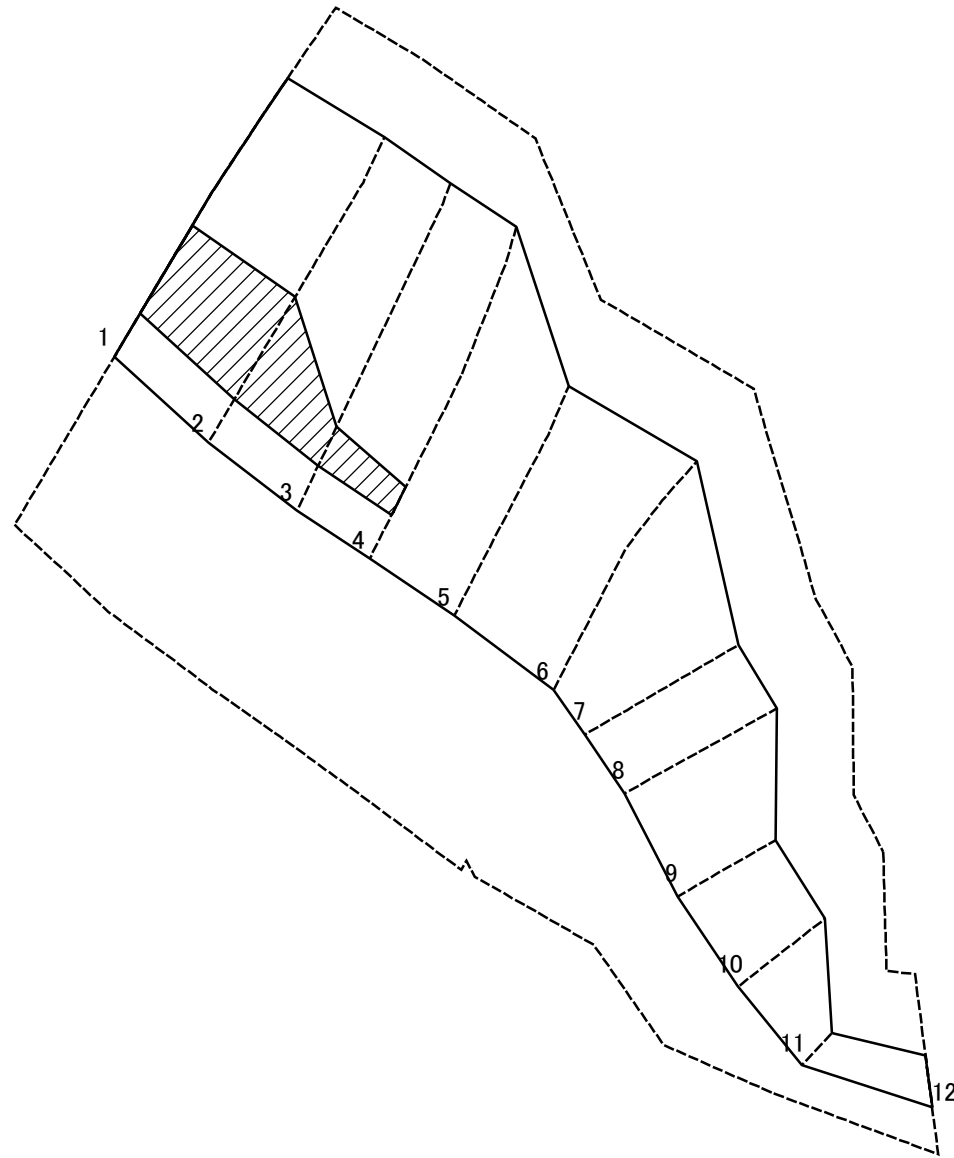
図中の数字は横断測線番号を示す

様式-2-3(急) 土砂災害特別警戒区域の区域区分図 (急傾斜地の崩壊に伴う土石等の堆積により 建築物の地上部に作用すると想定される力)	土砂災害防止法施行令第二条の基準に該当する区域		N 縮尺 1:1,500	自然現象の種類	急傾斜地の崩壊	箇所番号	II-574-2
	土砂災害防止法施行令第三条の基準に該当する区域			告示番号	第561号	箇所名	仏沢1号-2
	それ以外の区域			告示年月日	平成28年10月18日	所在地	秋田県男鹿市脇本田谷沢字仏沢
