土砂災害警戒区域等の指定の公示に係る図書(その1)

様式-1(急)
土砂災害警戒区域・土砂災害特別警戒区域
位置図

I-1251

高田1号

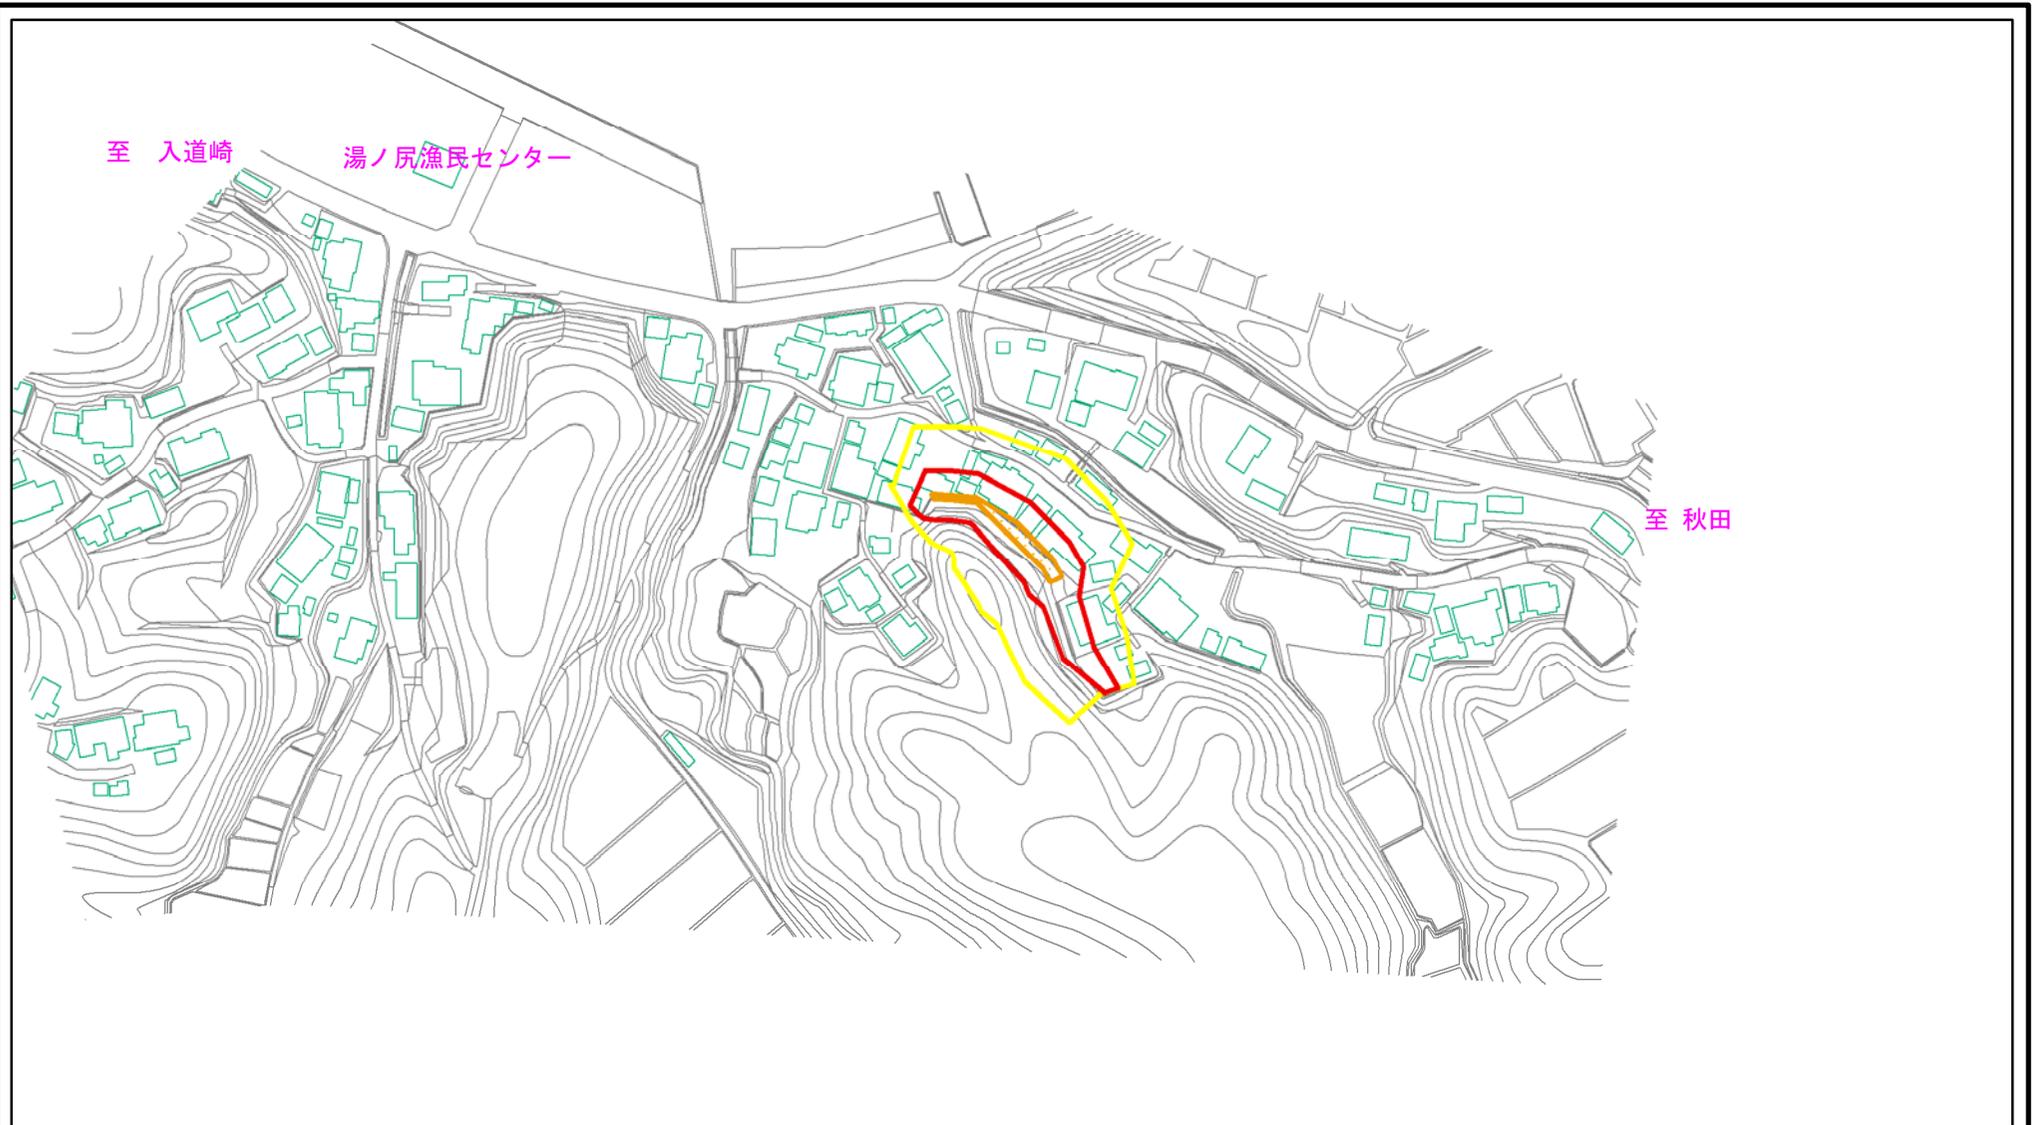
様式-2(急) 土砂災害警戒区域・土砂災害特別警戒区域 区域図(その1)	土砂災害防止法施行令第二条の基準に該当する区域		N 縮尺 1:2,500	自然現象の種類	急傾斜地の崩壊	箇所番号	I-1251
	土砂災害防止法施行令第三条の基準に該当する区域			告示番号	第18号	箇所名	高田1号
	それ以外の区域			告示年月日	平成23年1月14日	所在地	男鹿市北浦湯本字高田

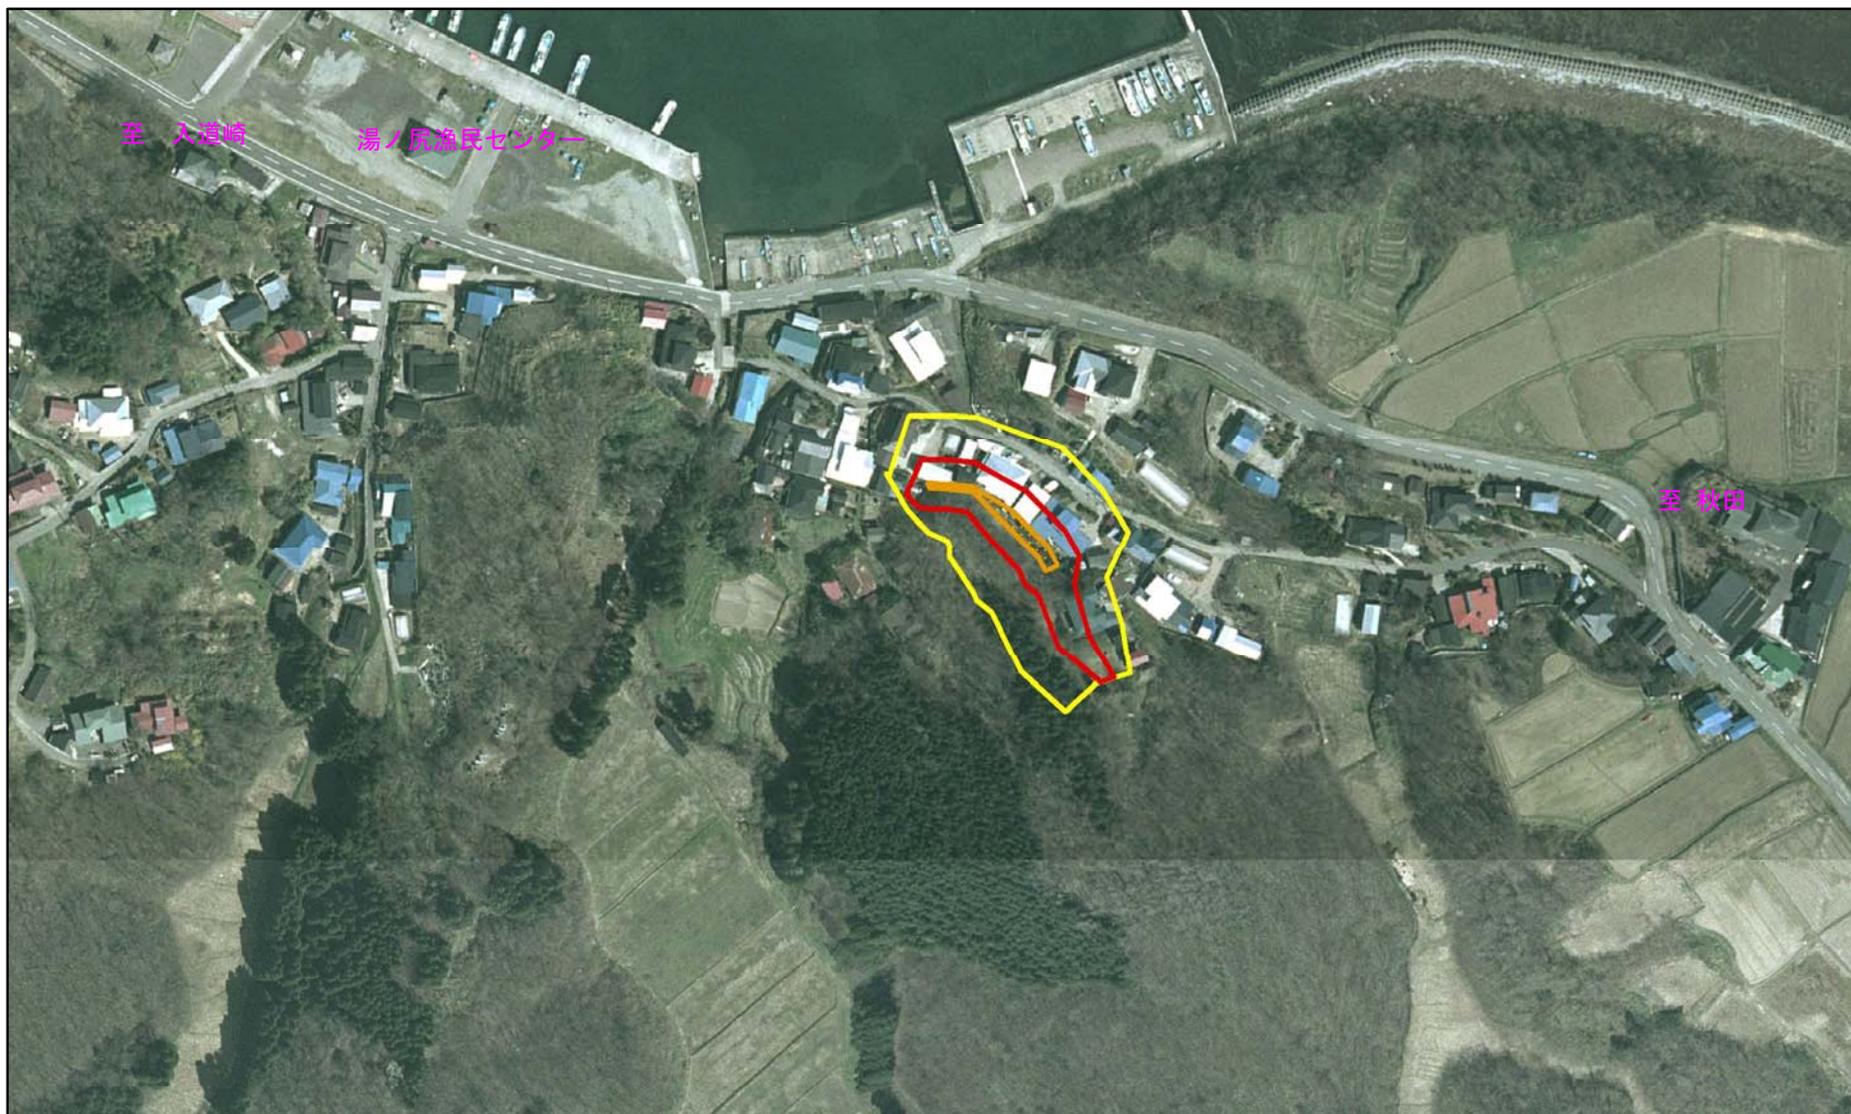
土砂災害警戒区域・土砂災害特別警戒区域
区域図(その1)

土砂災害防止法施行令第二条の基準に該当する区域

土砂災害防止法
施行令第三条の
基準に該当する
区域

土石等の(移動)高さが1m以下の場合、
土石等の移動による力が100kN/mを超える区域

土石等の堆積の高さが3mを超える区域
それ以外の区域

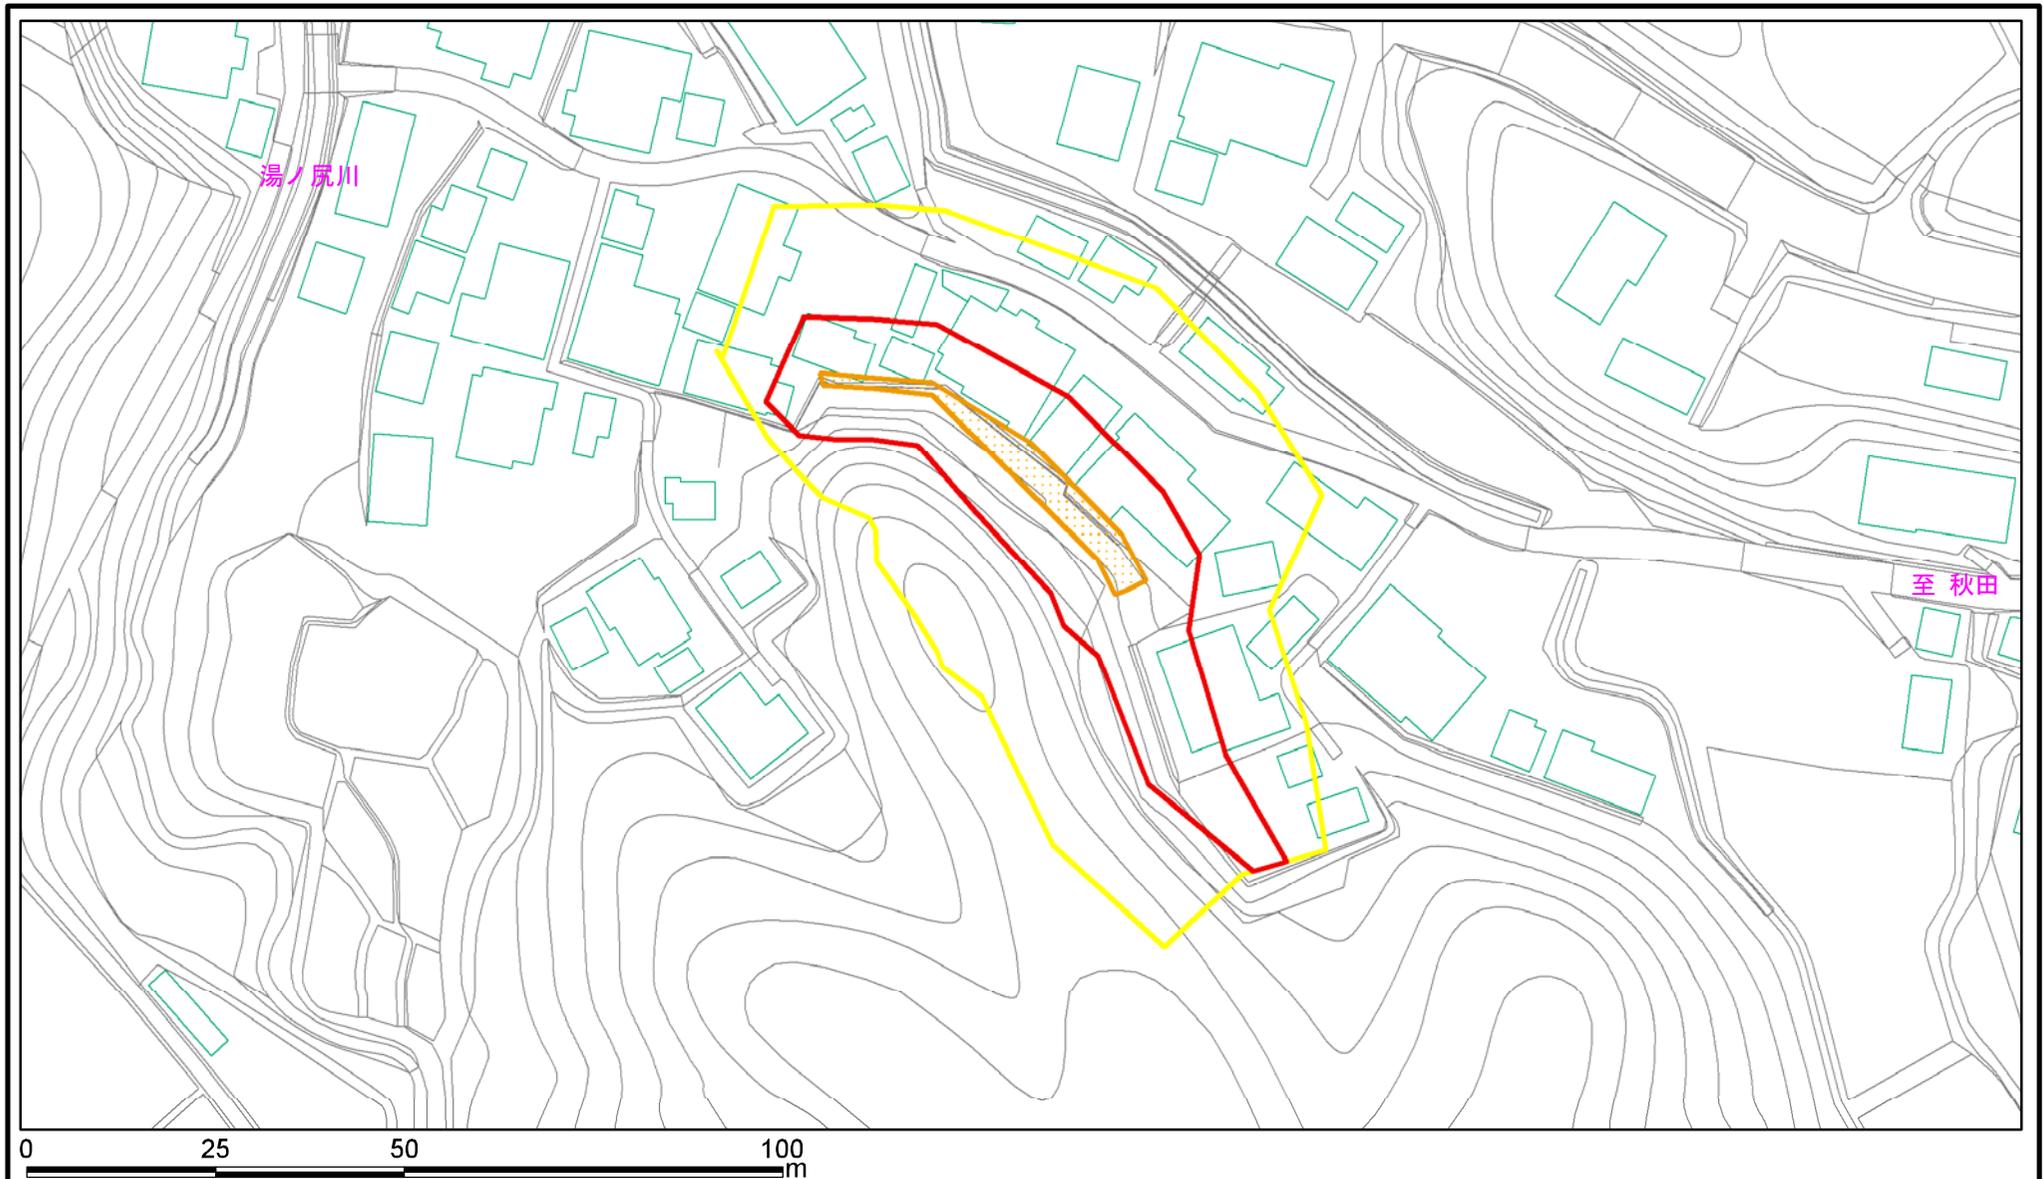
様式-2-1(急) 土砂災害警戒区域・土砂災害特別警戒区域 区域図(その2)	土砂災害防止法施行令第二条の基準に該当する区域		N 縮尺 1:1,000	自然現象の種類	急傾斜地の崩壊	箇所番号	I-1251	
	土砂災害防止法施行令第三条の基準に該当する区域			告示番号	第18号	箇所名	高田1号	
	土砂等の(移動)高さが1m以下の場合、土砂等の移動による力が100kN/mを超える区域			告示年月日	平成23年1月14日	所在地	男鹿市北浦湯本字高田	
	土砂等の堆積の高さが3mを超える区域							
それ以外の区域

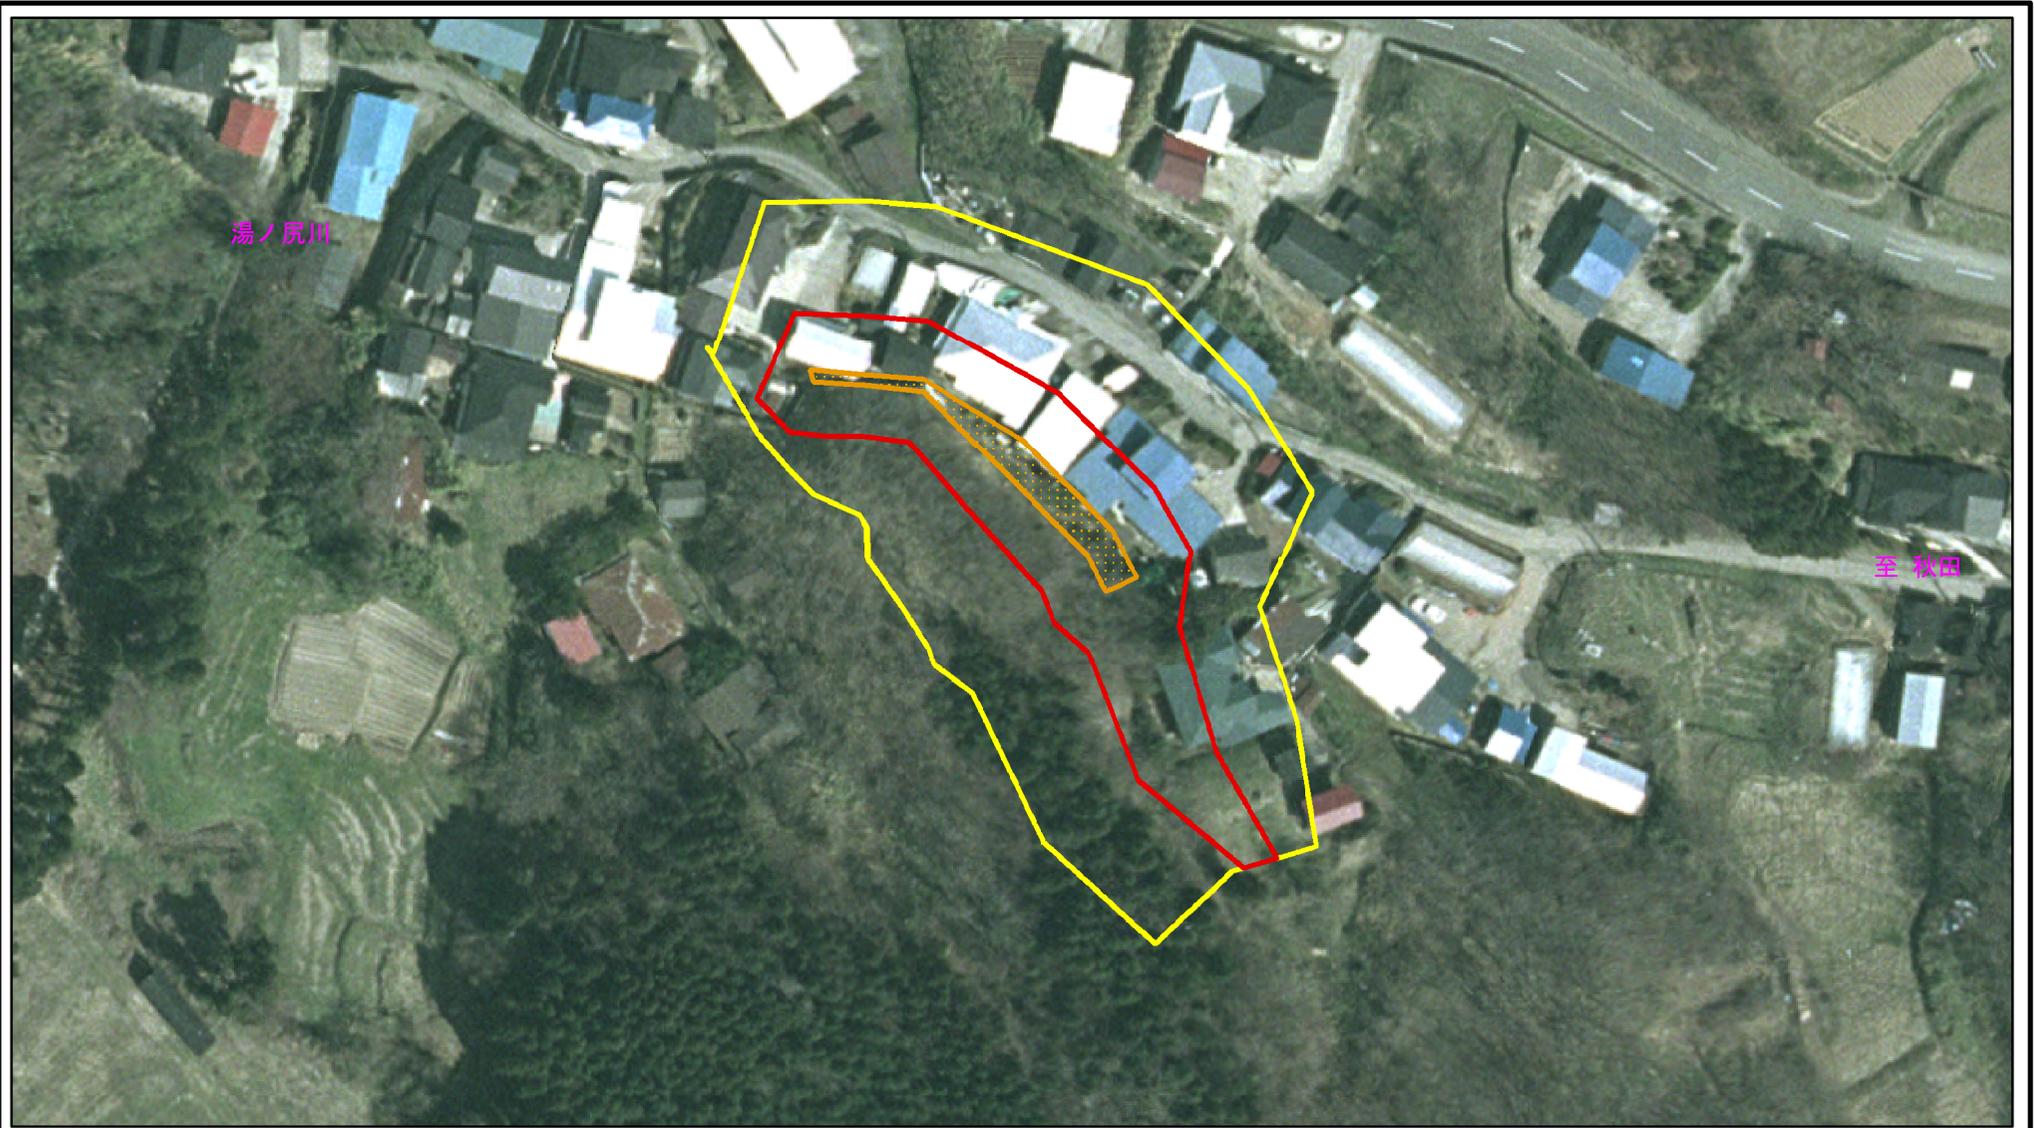
様式-2-1(急) 土砂災害警戒区域・土砂災害特別警戒区域 区域図(その2)	土砂災害防止法施行令第二条の基準に該当する区域		N 縮尺 1:1,000	自然現象の種類	急傾斜地の崩壊	箇所番号	I-1251
	土砂災害防止法施行令第三条の基準に該当する区域			告示番号	第18号	箇所名	高田1号
	それ以外の区域		告示年月日	平成23年1月14日	所在地	男鹿市北浦湯本字高田

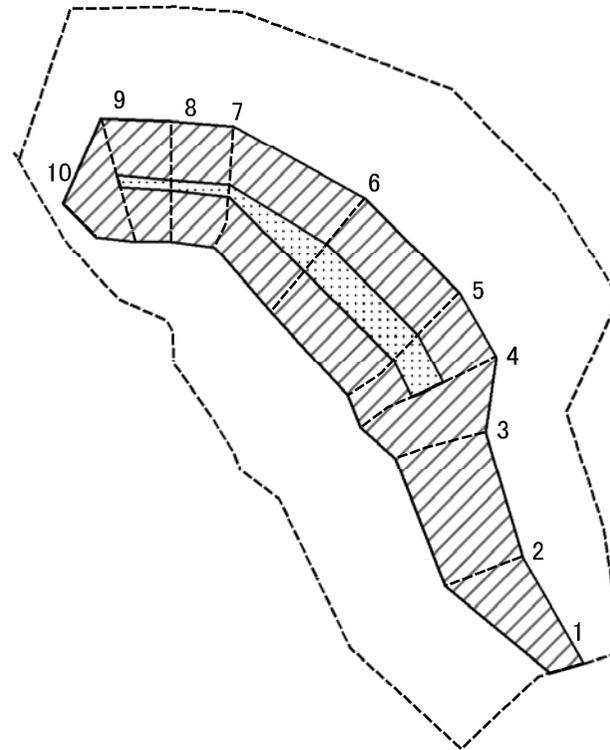
図中の数字は横断測線番号を示す

様式-2-2(急) 土砂災害特別警戒区域の区域区分図 (急傾斜地の崩壊に伴う土石等の移動により 建築物の地上部に作用すると想定される力)	土砂災害防止法施行令第二条の基準に該当する区域		N 縮尺 1:1,000	自然現象の種類	急傾斜地の崩壊	箇所番号	I-1251
	土砂災害防止法施行令第三条の基準に該当する区域	土石等の(移動)高さが1m以下の場合、土石等の移動による力が100kN/m ² を超える区域		告示番号	第18号	箇所名	高田1号
		それ以外の区域		告示年月日	平成23年1月14日	所在地	男鹿市北浦湯本字高田

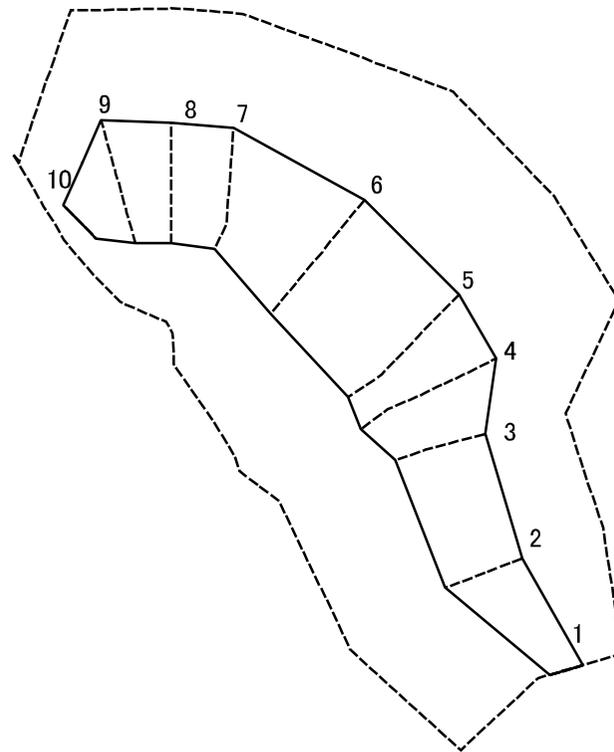
図中の数字は横断測線番号を示す

様式-2-3(急)
土砂災害特別警戒区域の区域区分図
(急傾斜地の崩壊に伴う土石等の堆積により
建築物の地上部に作用すると想定される力)

土砂災害防止法施行令第二条の基準に該当する区域	
土砂災害防止法施行令第三条の基準に該当する区域	
それ以外の区域
