土砂災害警戒区域等の指定の公示に係る図書（その1）

自然現象の種類	急傾斜地の崩壊
箇所番号	I-1297
箇所名	蓬内台1号
所在地	秋田県南秋田郡五城目町馬場目字蓮内台及び剣林

様式-3(急) 建築物の構造の規制に必要な衝撃に関する事項	自然現象の種類	急傾斜地の崩壊	箇所番号	I-1297
	告示番号	第178号	箇所名	蓬内台1号
	告示年月日	平成30年3月20日	所在地	秋田県南秋田郡五城目町馬場目字蓬内台及び剣林

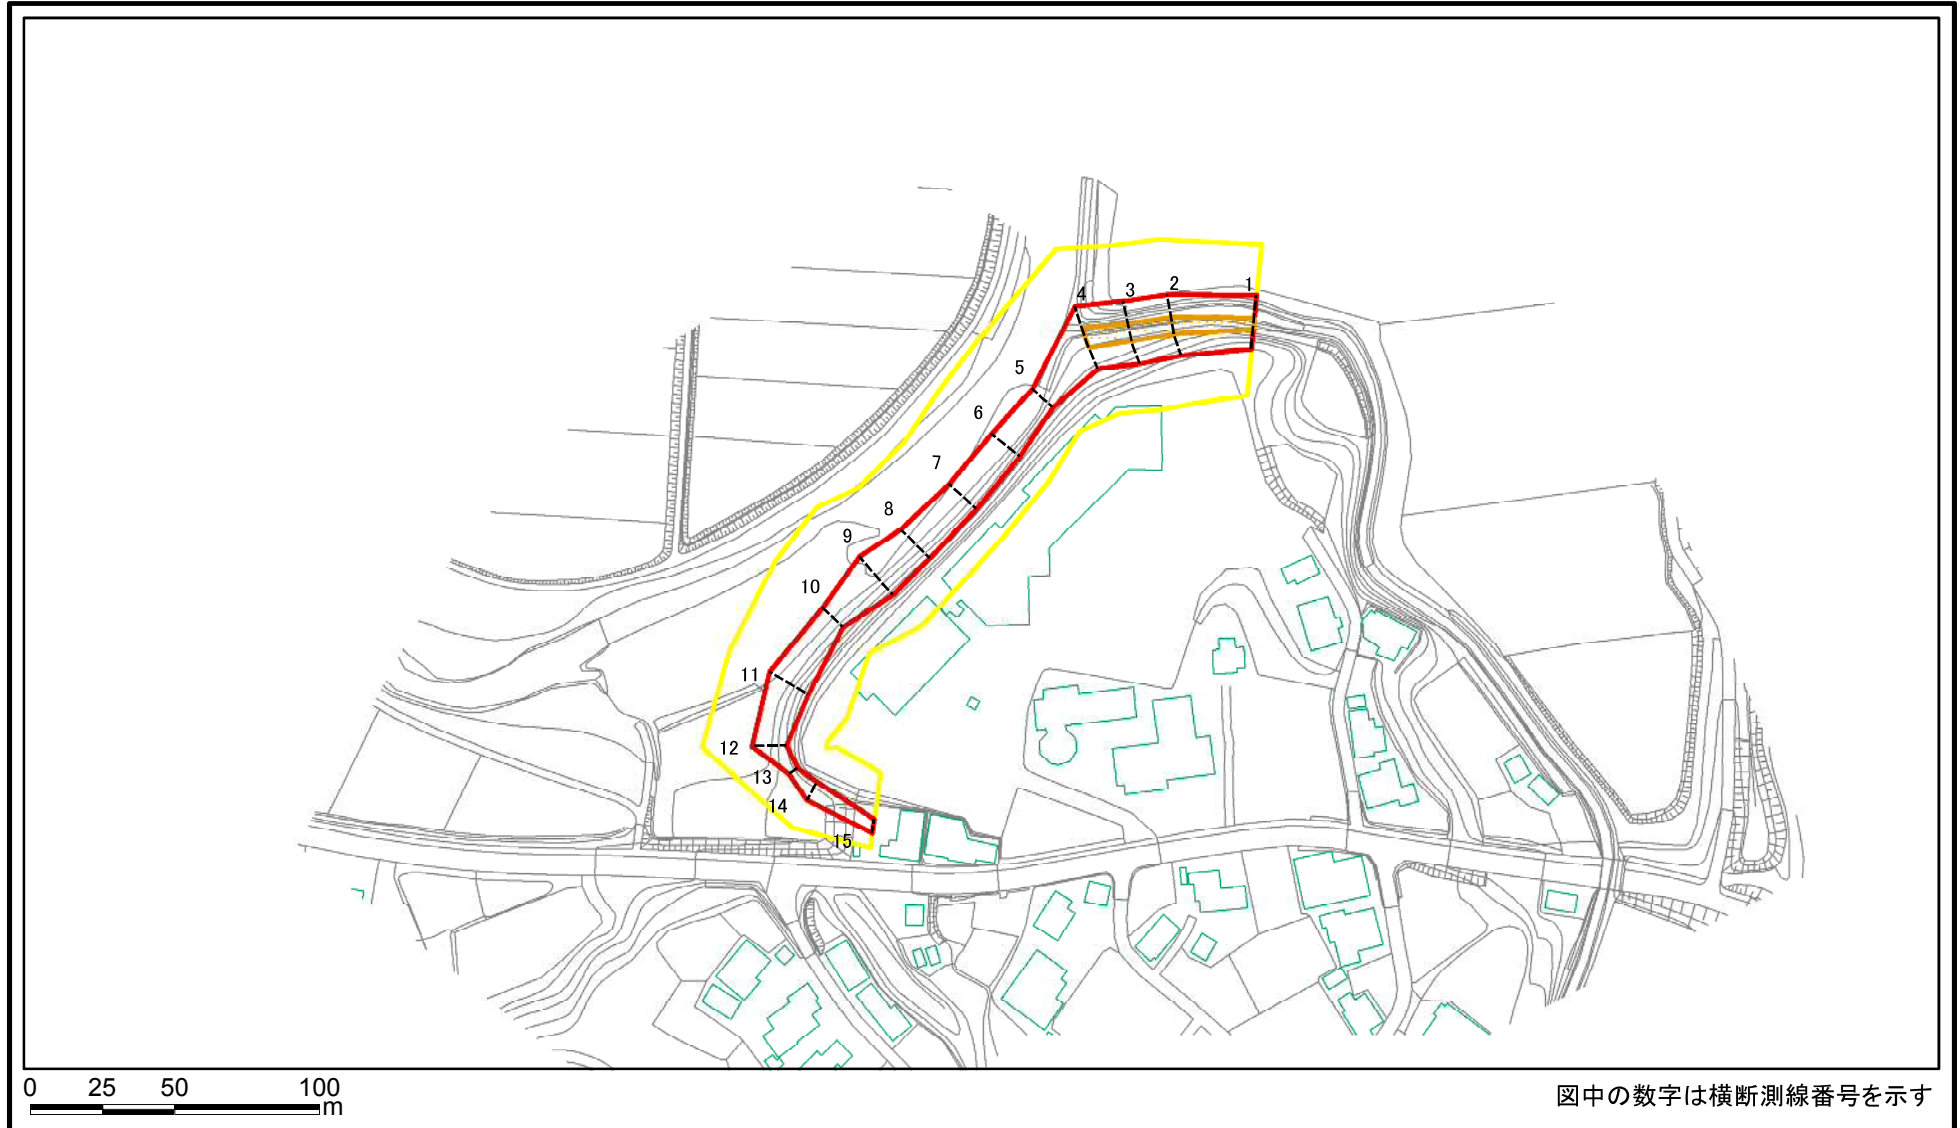
図中の数字は横断測線番号を示す

様式-2(急) 土砂災害警戒区域・土砂災害特別警戒区域 区域図(その1)	土砂災害防止法施行令第二条の基準に該当する区域		N 縮尺 1:2,500	自然現象の種類	急傾斜地の崩壊	箇所番号	I-1297	
	土砂災害防止法施行令第三条の基準に該当する区域			告示番号	第178号	箇所名	蓬内台1号	
	土砂等の(移動)高さが1m以下の場合、土砂等の移動による力が100kN/mを超える区域			告示年月日	平成30年3月20日	所在地	秋田県南秋田郡五城目町馬場目字蓬内台及び剣林	
	土砂等の堆積の高さが3mを超える区域							
	それ以外の区域

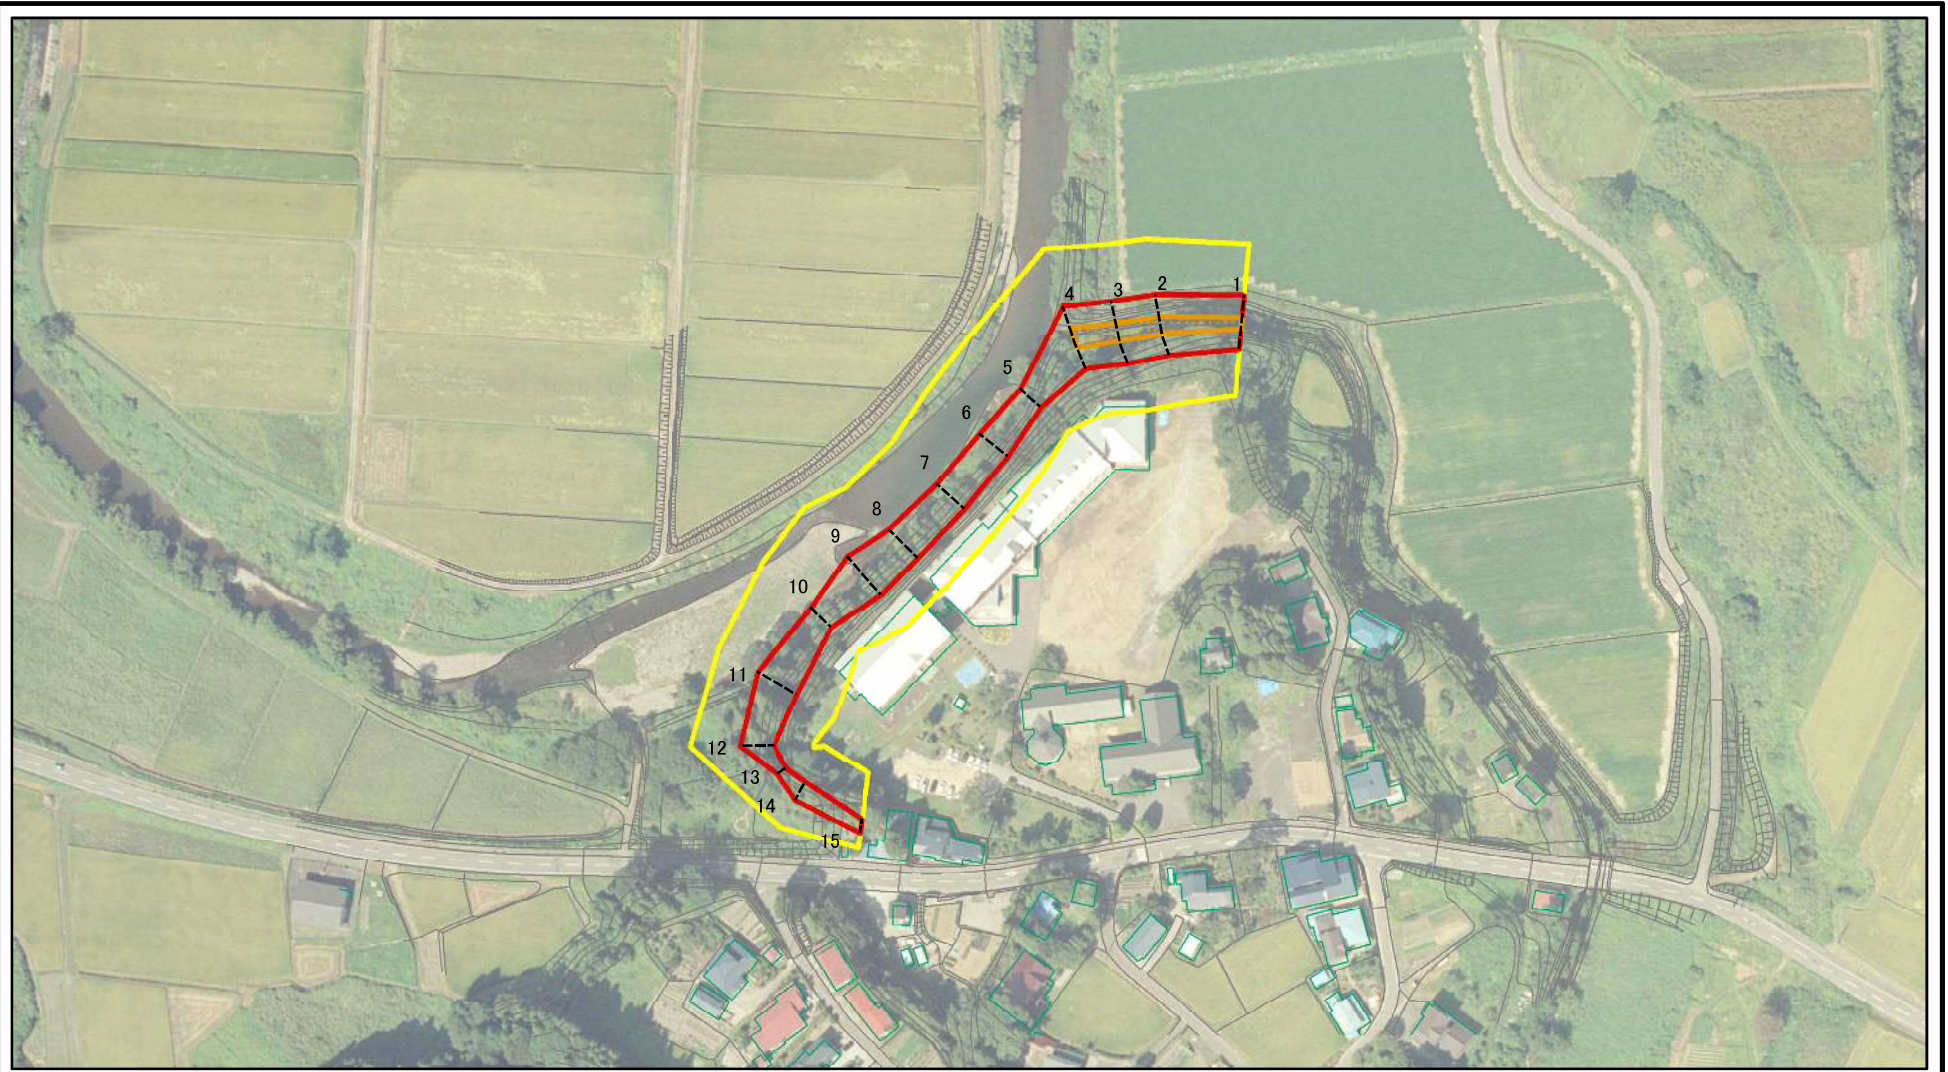
様式-2(急)
土砂災害警戒区域・土砂災害特別警戒区域
区域図(その1)

図中の数字は横断測線番号を示す

土砂災害防止法施行令第二条の基準に該当する区域	
土砂災害防止法施行令第三条の基準に該当する区域	
それ以外の区域

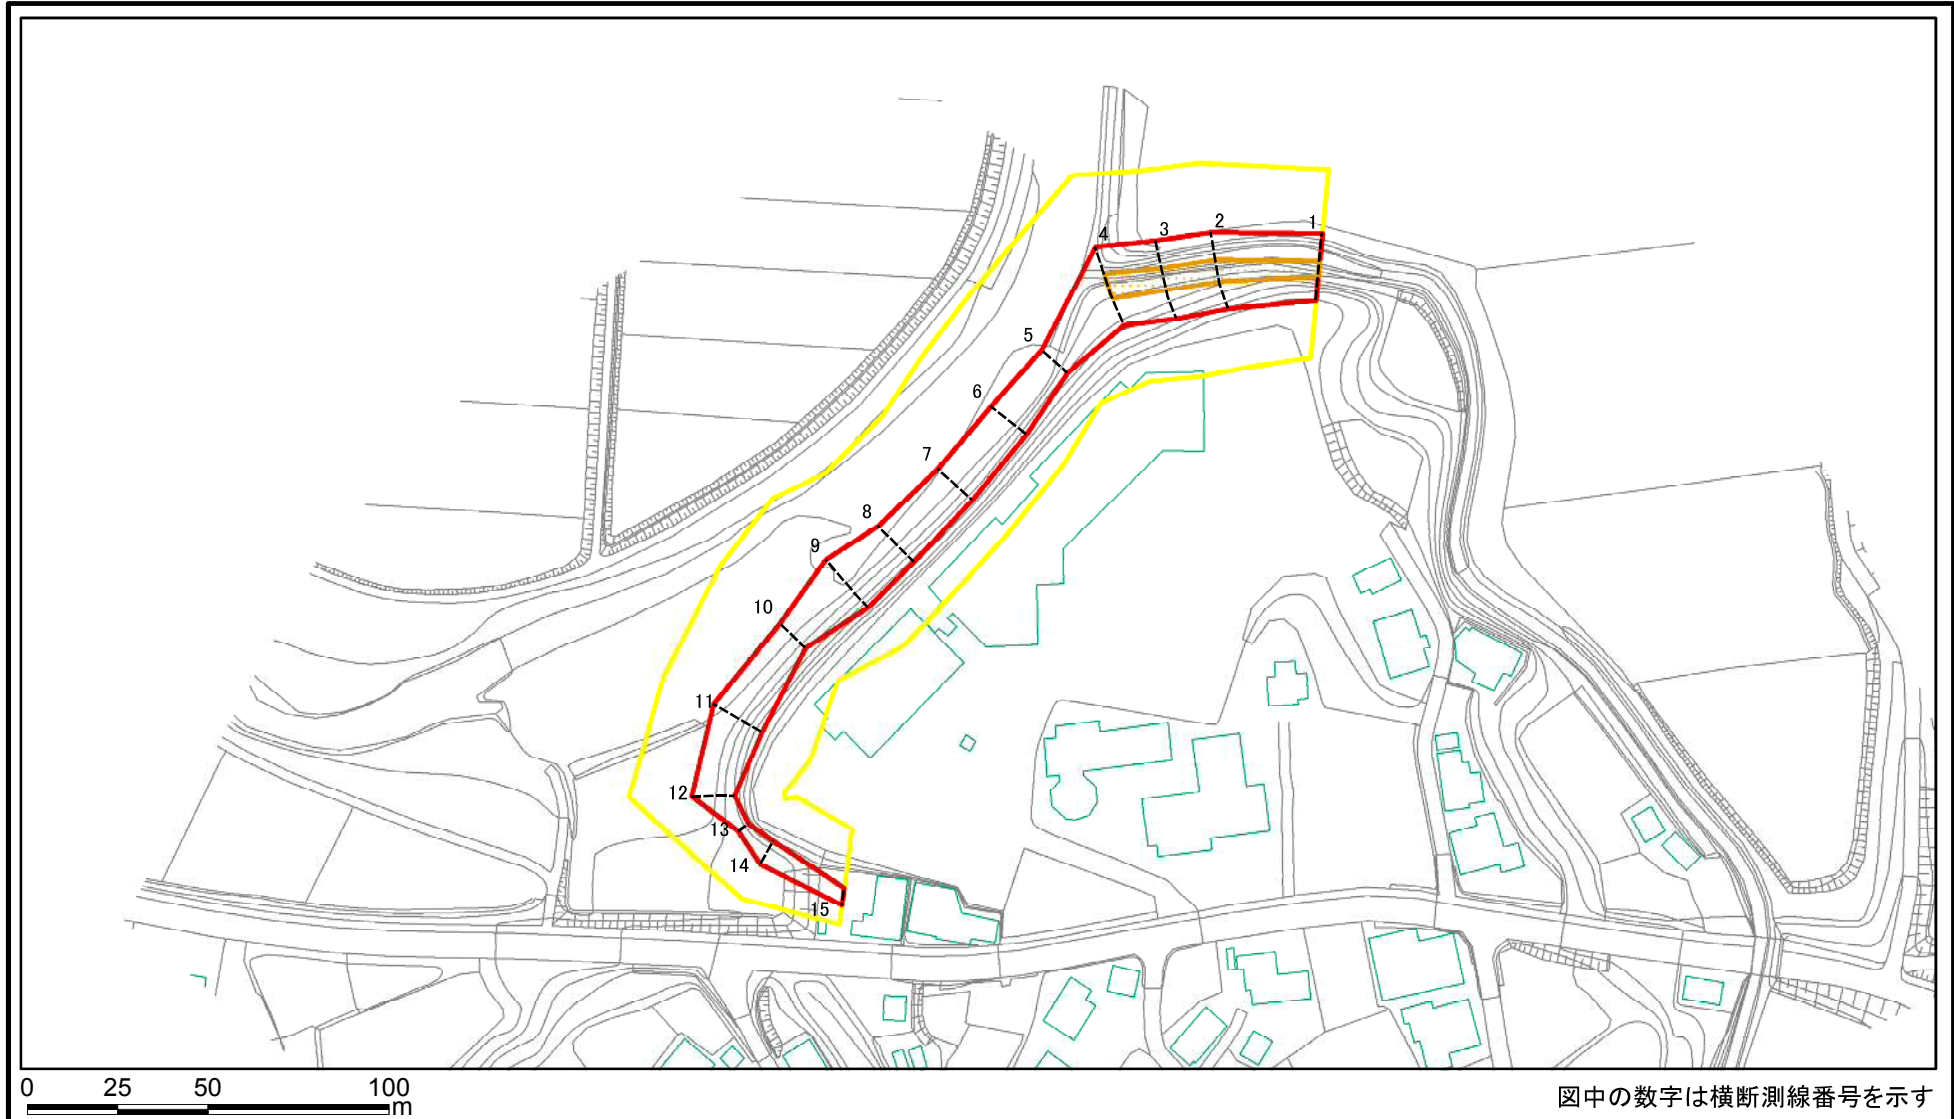
図中の数字は横断測線番号を示す

様式-2-1(急) 土砂災害警戒区域・土砂災害特別警戒区域 区域図(その2)	土砂災害防止法施行令第二条の基準に該当する区域		N 縮尺 1:2,000	自然現象の種類	急傾斜地の崩壊	箇所番号	I-1297
	土砂災害防止法施行令第三条の基準に該当する区域	 		告示番号	第178号	箇所名	蓬内台1号
	土石等の(移動)高さが1m以下の場合、 土石等の移動による力が100kN/m ² を超える区域 土石等の堆積の高さが3mを超える区域 それ以外の区域		告示年月日	平成30年3月20日	所在地	秋田県南秋田郡五城目町馬場目字蓮内台及び剣林

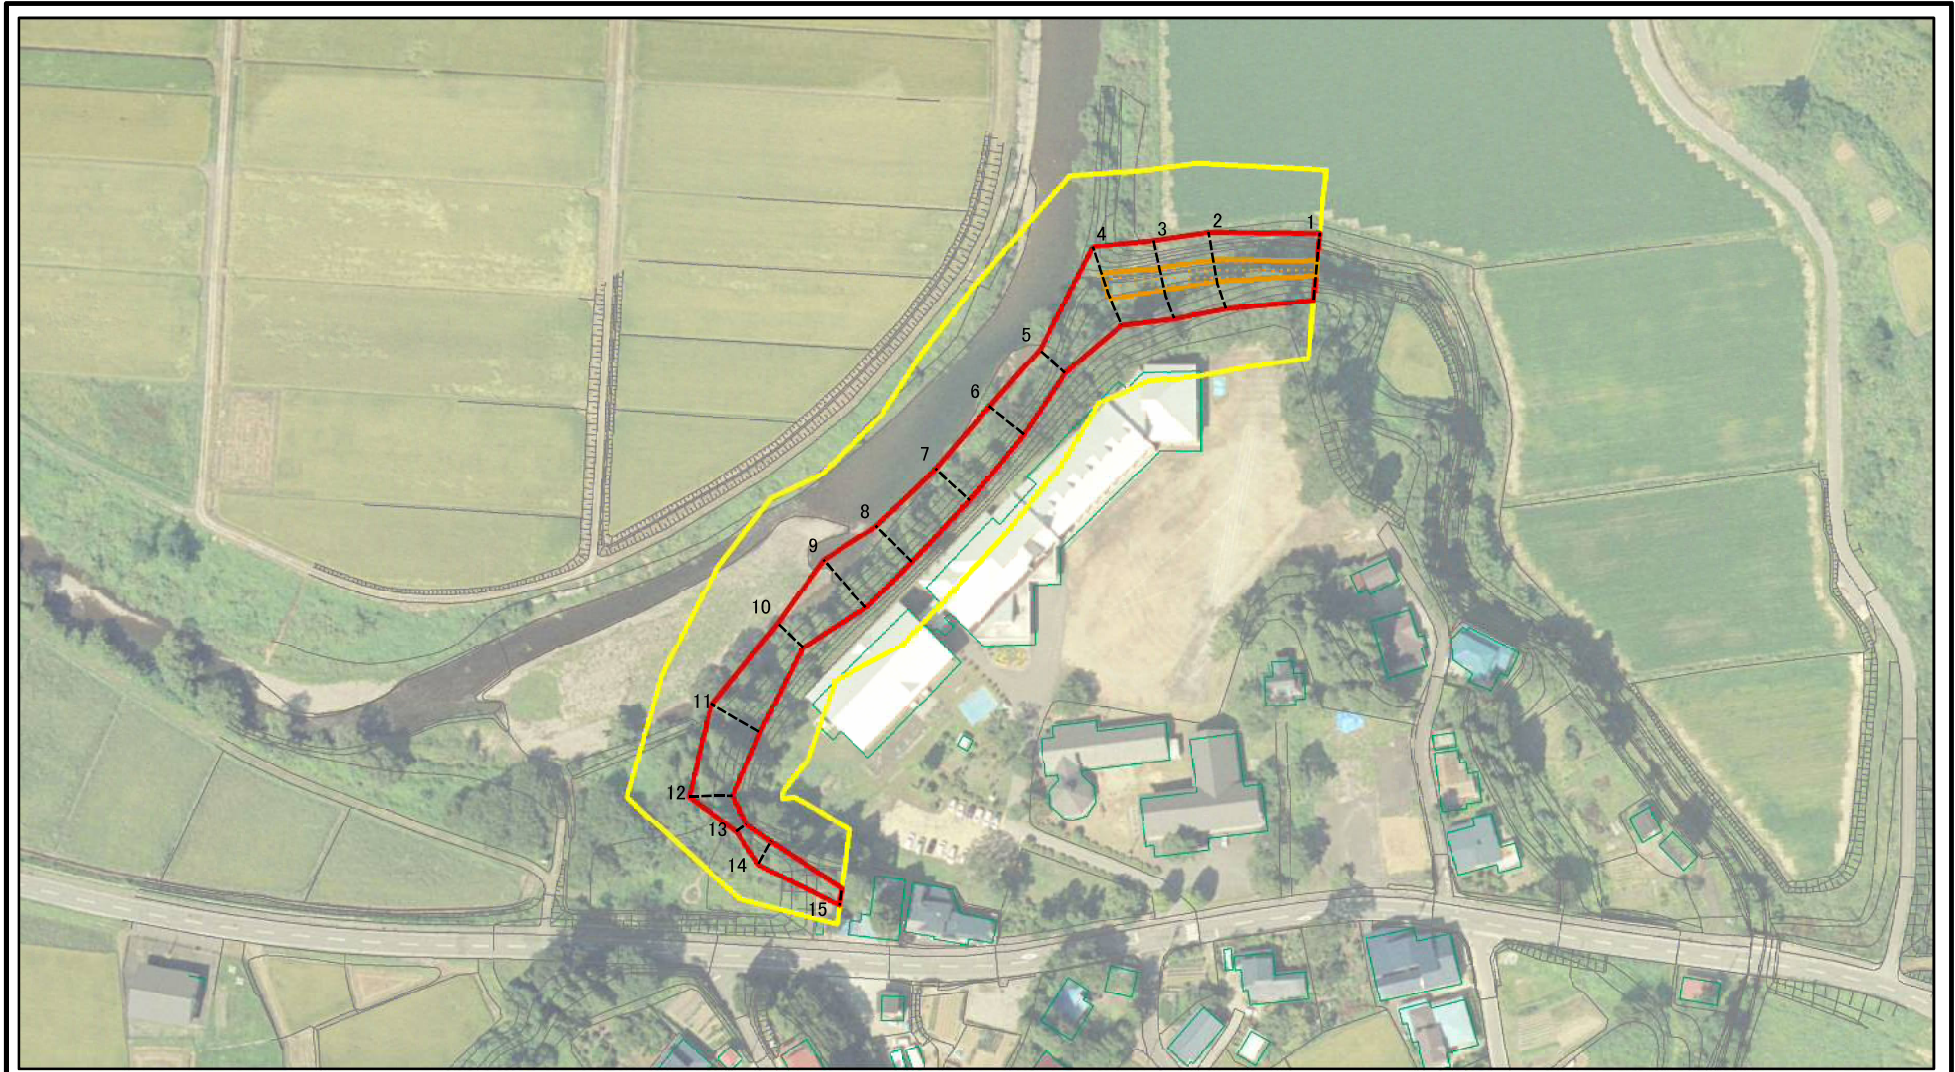
図中の数字は横断測線番号を示す

様式-2-1(急) 土砂災害警戒区域・土砂災害特別警戒区域 区域図(その2)	土砂災害防止法施行令第二条の基準に該当する区域		N 縮尺 1:2,000	自然現象の種類	急傾斜地の崩壊	箇所番号	I-1297
	土砂災害防止法施行令第三条の基準に該当する区域	 		告示番号	第178号	箇所名	蓬内台1号
	土石等の(移動)高さが1m以下の場合、 土石等の移動による力が100kN/mを超える区域 土石等の堆積の高さが3mを超える区域 それ以外の区域			告示年月日	平成30年3月20日	所在地	秋田県南秋田郡五城目町馬場目字蓬内台及び剣林

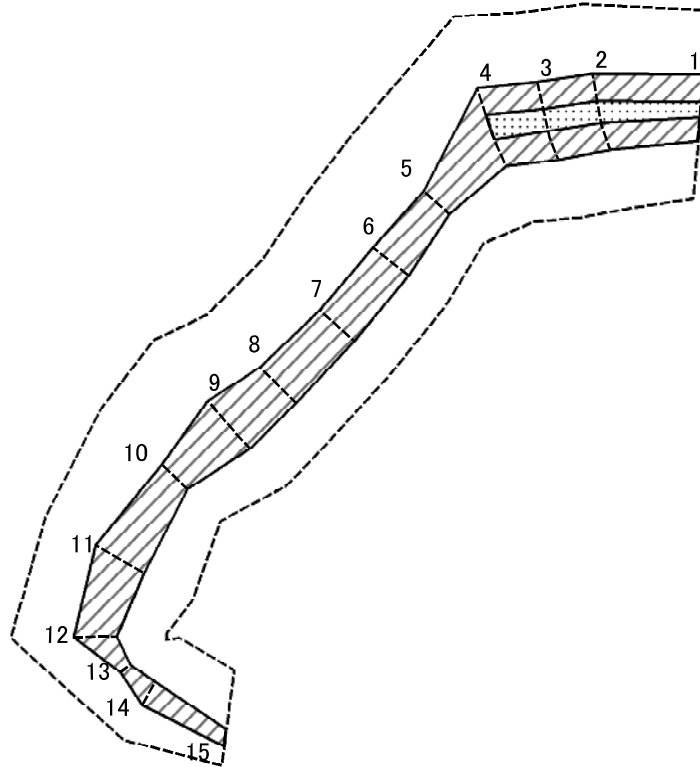
図中の数字は横断測線番号を示す

様式-2-2(急) 土砂災害特別警戒区域の区域区分図 (急傾斜地の崩壊に伴う土石等の移動により 建築物の地上部に作用すると想定される力)	土砂災害防止法施行令第二条の基準に該当する区域		N 縮尺 1:2,000	自然現象の種類	急傾斜地の崩壊	箇所番号	I-1297
	土砂災害防止法施行令第三条の基準に該当する区域			告示番号	第178号	箇所名	蓬内台1号
	それ以外の区域		告示年月日	平成30年3月20日	所在地	秋田県南秋田郡五城目町馬場目字蓬内台及び剣林

横断測線の区間	土石等の移動により建築物の地上部に作用すると想定される力				土石等の堆積により建築物の地上部に作用すると想定される力				横断測線の区間	土石等の移動により建築物の地上部に作用すると想定される力				土石等の堆積により建築物の地上部に作用すると想定される力			
	土石等の(移動)高さが1m以下の場合、土石等の移動による力が100kN/m ² を超える区域		それ以外の区域		土石等の堆積の高さが3mを超える区域		それ以外の区域			土石等の(移動)高さが1m以下の場合、土石等の移動による力が100kN/m ² を超える区域		それ以外の区域		土石等の堆積の高さが3mを超える区域		それ以外の区域	
	力の大きさのうち最大のもの (kN/m ²)	土石等の高さ (m)	力の大きさのうち最大のもの (kN/m ²)	土石等の高さ (m)	力の大きさのうち最大のもの (kN/m ²)	土石等の高さ (m)	力の大きさのうち最大のもの (kN/m ²)	土石等の高さ (m)		力の大きさのうち最大のもの (kN/m ²)	土石等の高さ (m)	力の大きさのうち最大のもの (kN/m ²)	土石等の高さ (m)	力の大きさのうち最大のもの (kN/m ²)	土石等の高さ (m)	力の大きさのうち最大のもの (kN/m ²)	土石等の高さ (m)
1 ~ 2	116.05	1.00	100.00	1.00	-	-	11.34	2.24	~								
2 ~ 3	116.05	1.00	100.00	1.00	-	-	10.68	2.11	~								
3 ~ 4	118.76	1.00	100.00	1.00	-	-	10.65	2.11	~								
4 ~ 5	-	-	100.00	1.00	-	-	15.16	3.00	~								
5 ~ 6	-	-	79.40	1.00	-	-	15.16	3.00	~								
6 ~ 7	-	-	84.46	1.00	-	-	14.94	2.96	~								
7 ~ 8	-	-	92.89	1.00	-	-	14.37	2.84	~

8 ~ 9	-	-	100.00	1.00	-	-	14.13	2.80	~								
9 ~ 10	-	-	100.00	1.00	-	-	15.16	3.00	~								
10 ~ 11	-	-	100.00	1.00	-	-	15.16	3.00	~								
11 ~ 12	-	-	100.00	1.00	-	-	13.80	2.73	~								
12 ~ 13	-	-	84.24	1.00	-	-	14.12	2.79	~								
13 ~ 14	-	-	63.86	1.00	-	-	14.12	2.79	~								
14 ~ 15	-	-	63.86	1.00	-	-	11.15	2.21	~								
~									~								
~									~								
~									~								
~									~								
~									~								
~									~								
~									~								
~									~								
~									~								
~									~								
~									~								
~									~

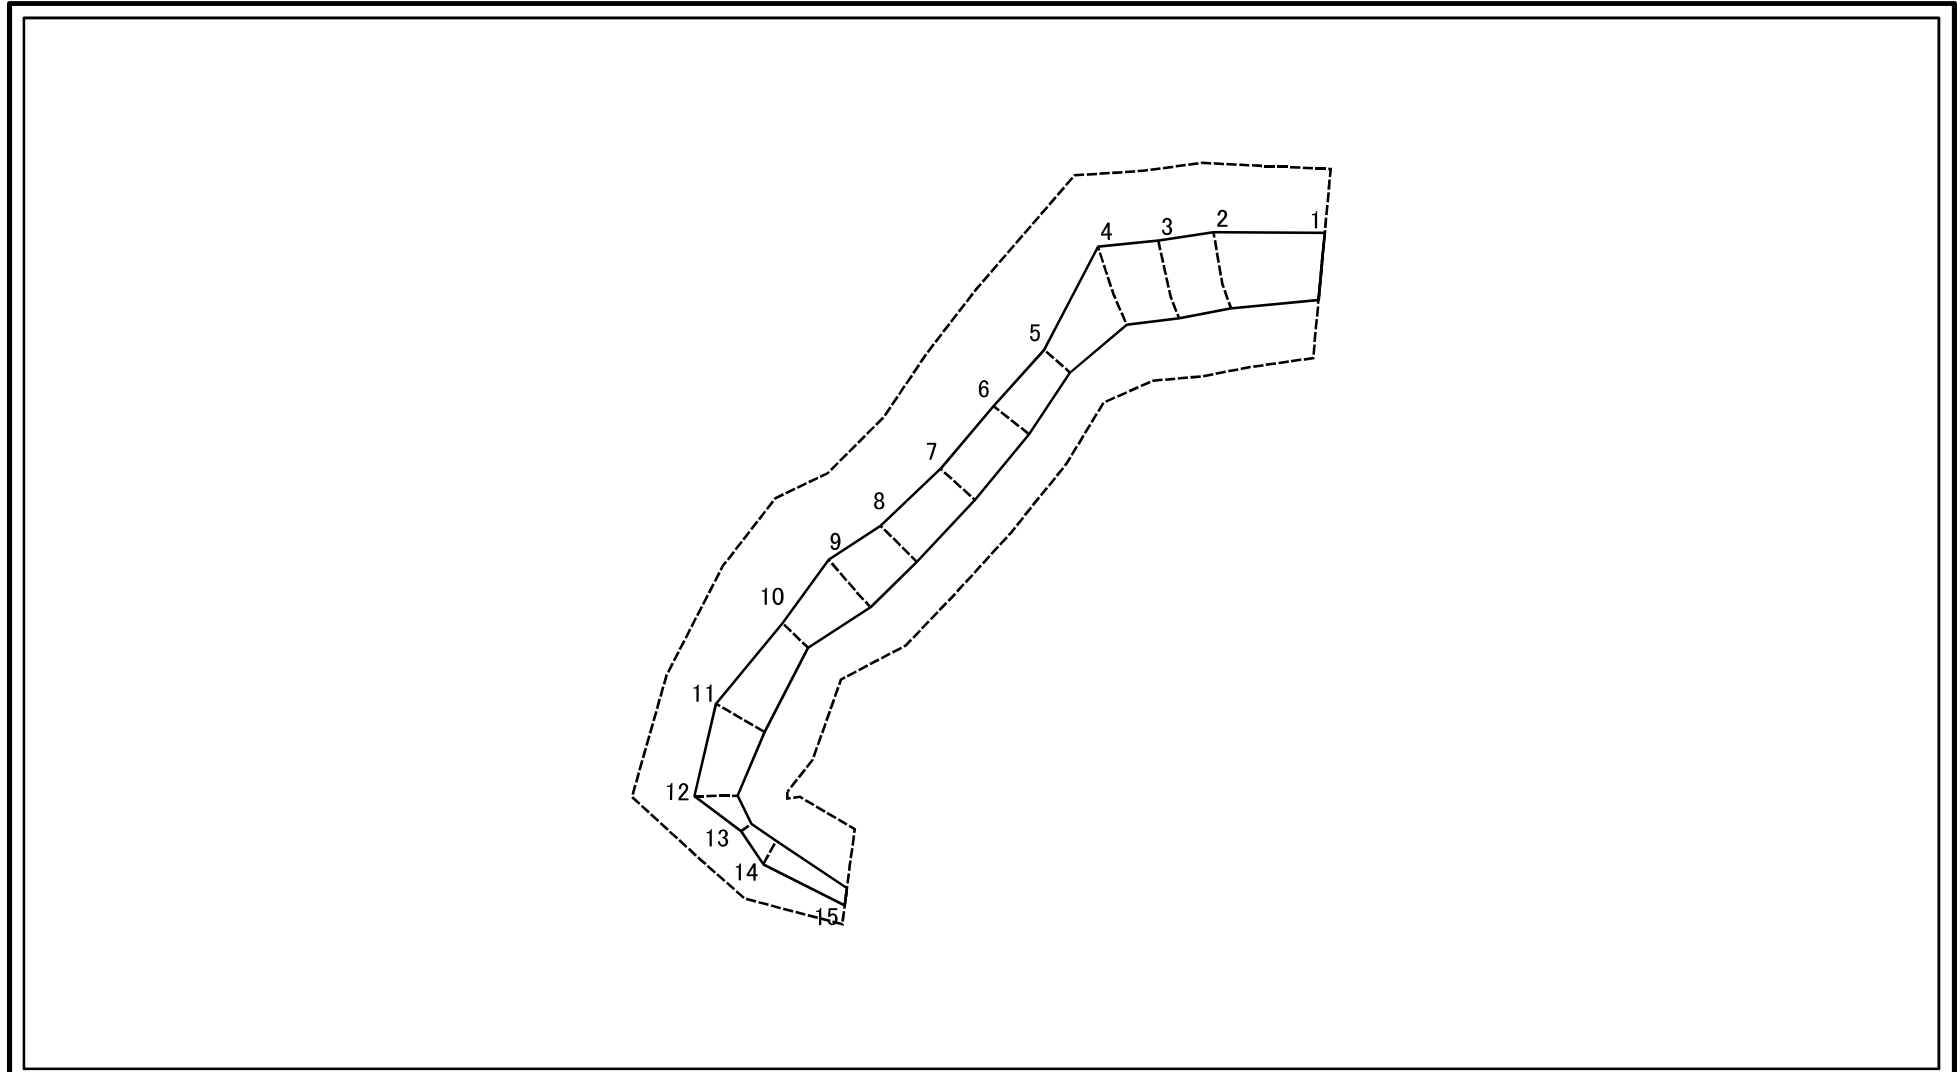
図中の数字は横断測線番号を示す

様式-2-3(急) 土砂災害特別警戒区域の区域区分図 (急傾斜地の崩壊に伴う土石等の堆積により 建築物の地上部に作用すると想定される力)	土砂災害防止法施行令第二条の基準に該当する区域			N 縮尺 1:2,000	自然現象の種類	急傾斜地の崩壊	箇所番号	I-1297
	土砂災害防止法施行令第三条の基準に該当する区域	土石等の堆積の高さが3mを超える区域			告示番号	第178号	箇所名	蓬内台1号
		それ以外の区域			告示年月日	平成30年3月20日	所在地	秋田県南秋田郡五城目町馬場目字蓬内台及び剣林
