土砂災害警戒区域等の指定の公示に係る図書（その1）

様式-1(急)
土砂災害警戒区域・土砂災害特別警戒区域 位置図

自然現象の種類	急傾斜地の崩壊
箇所番号	Ⅱ-620
箇所名	蓬内台2号
所在地	秋田県南秋田郡五城目町馬場目字蓮内台

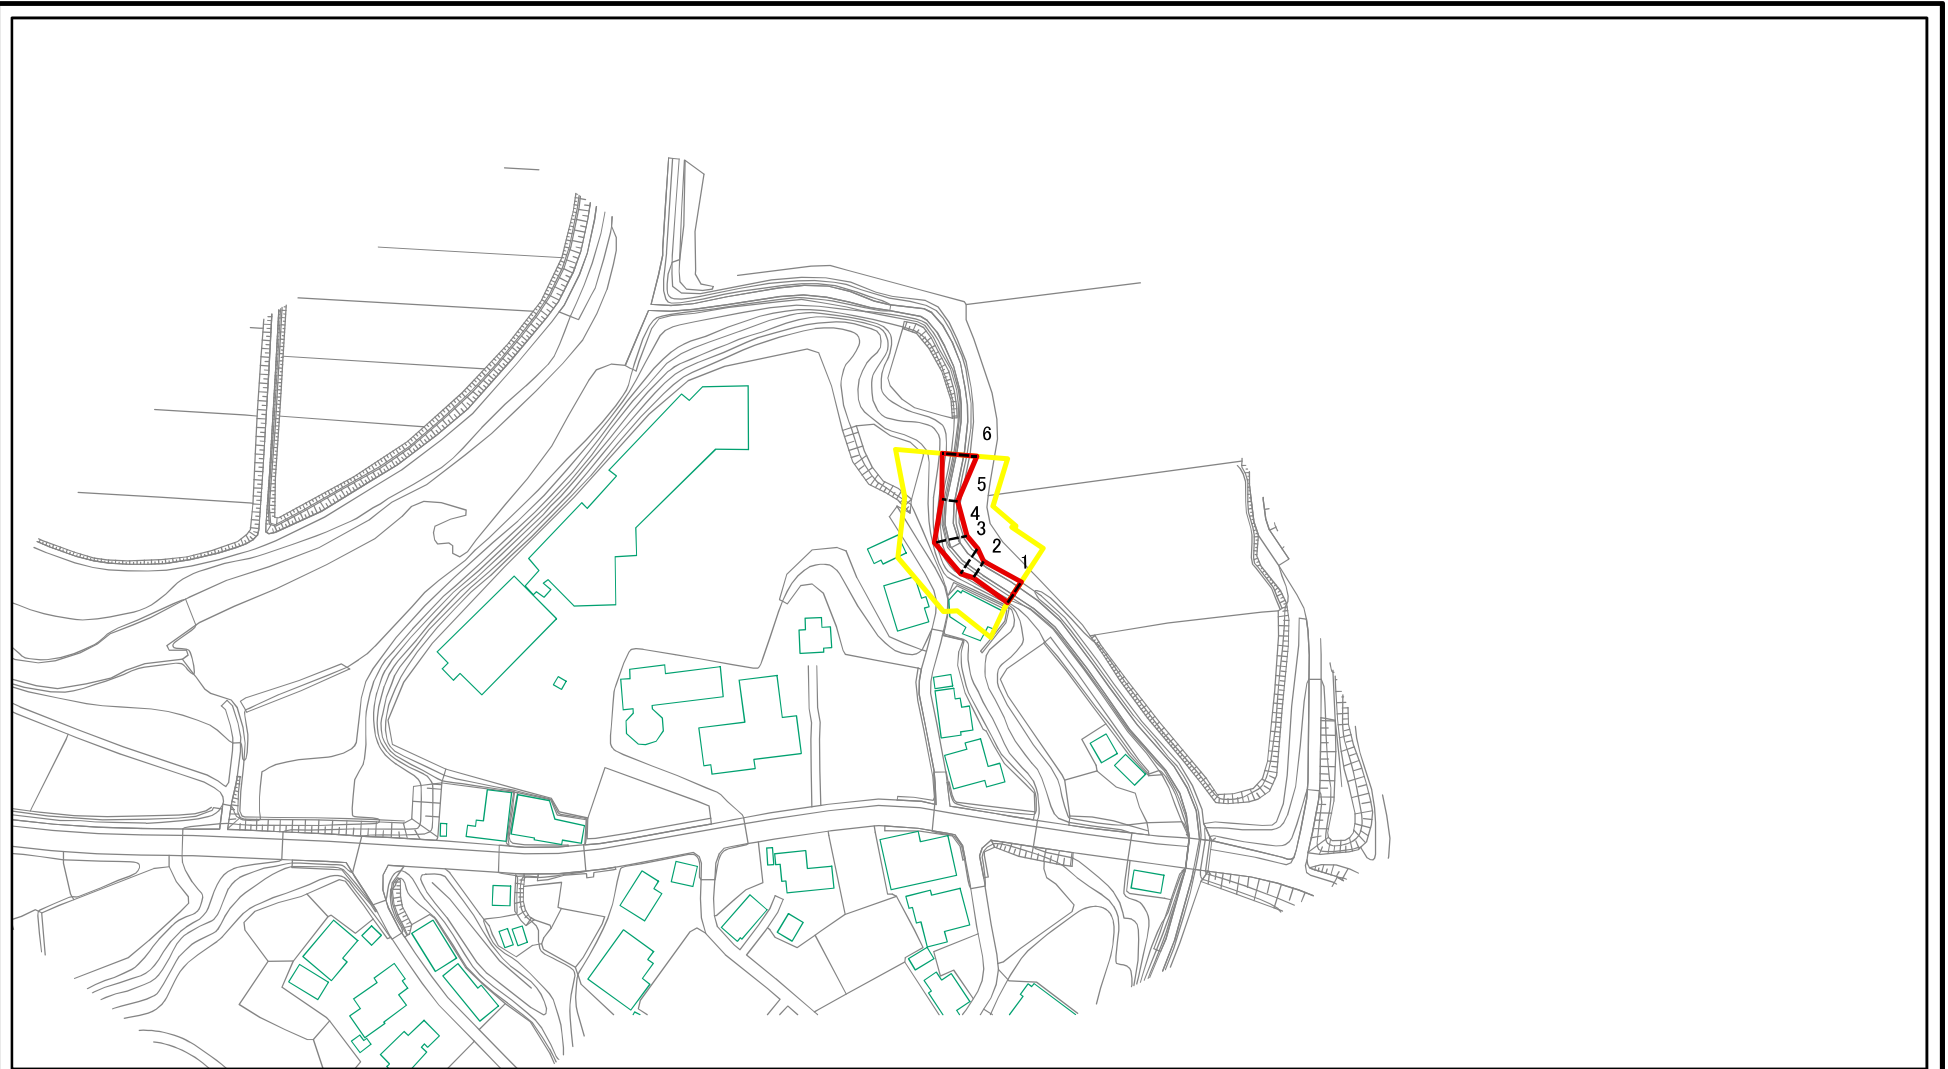
様式-2(急) 土砂災害警戒区域・土砂災害特別警戒区域 区域図(その1)	土砂災害防止法施行令第二条の基準に該当する区域		N 縮尺 1:2,500	自然現象の種類	急傾斜地の崩壊	箇所番号	II-620
	土砂災害防止法施行令第三条の基準に該当する区域			告示番号	第178号	箇所名	蓬内台2号
	それ以外の区域			告示年月日	平成30年3月20日	所在地	秋田県南秋田郡五城目町馬場目字蓬内台

図中の数字は横断測線番号を示す

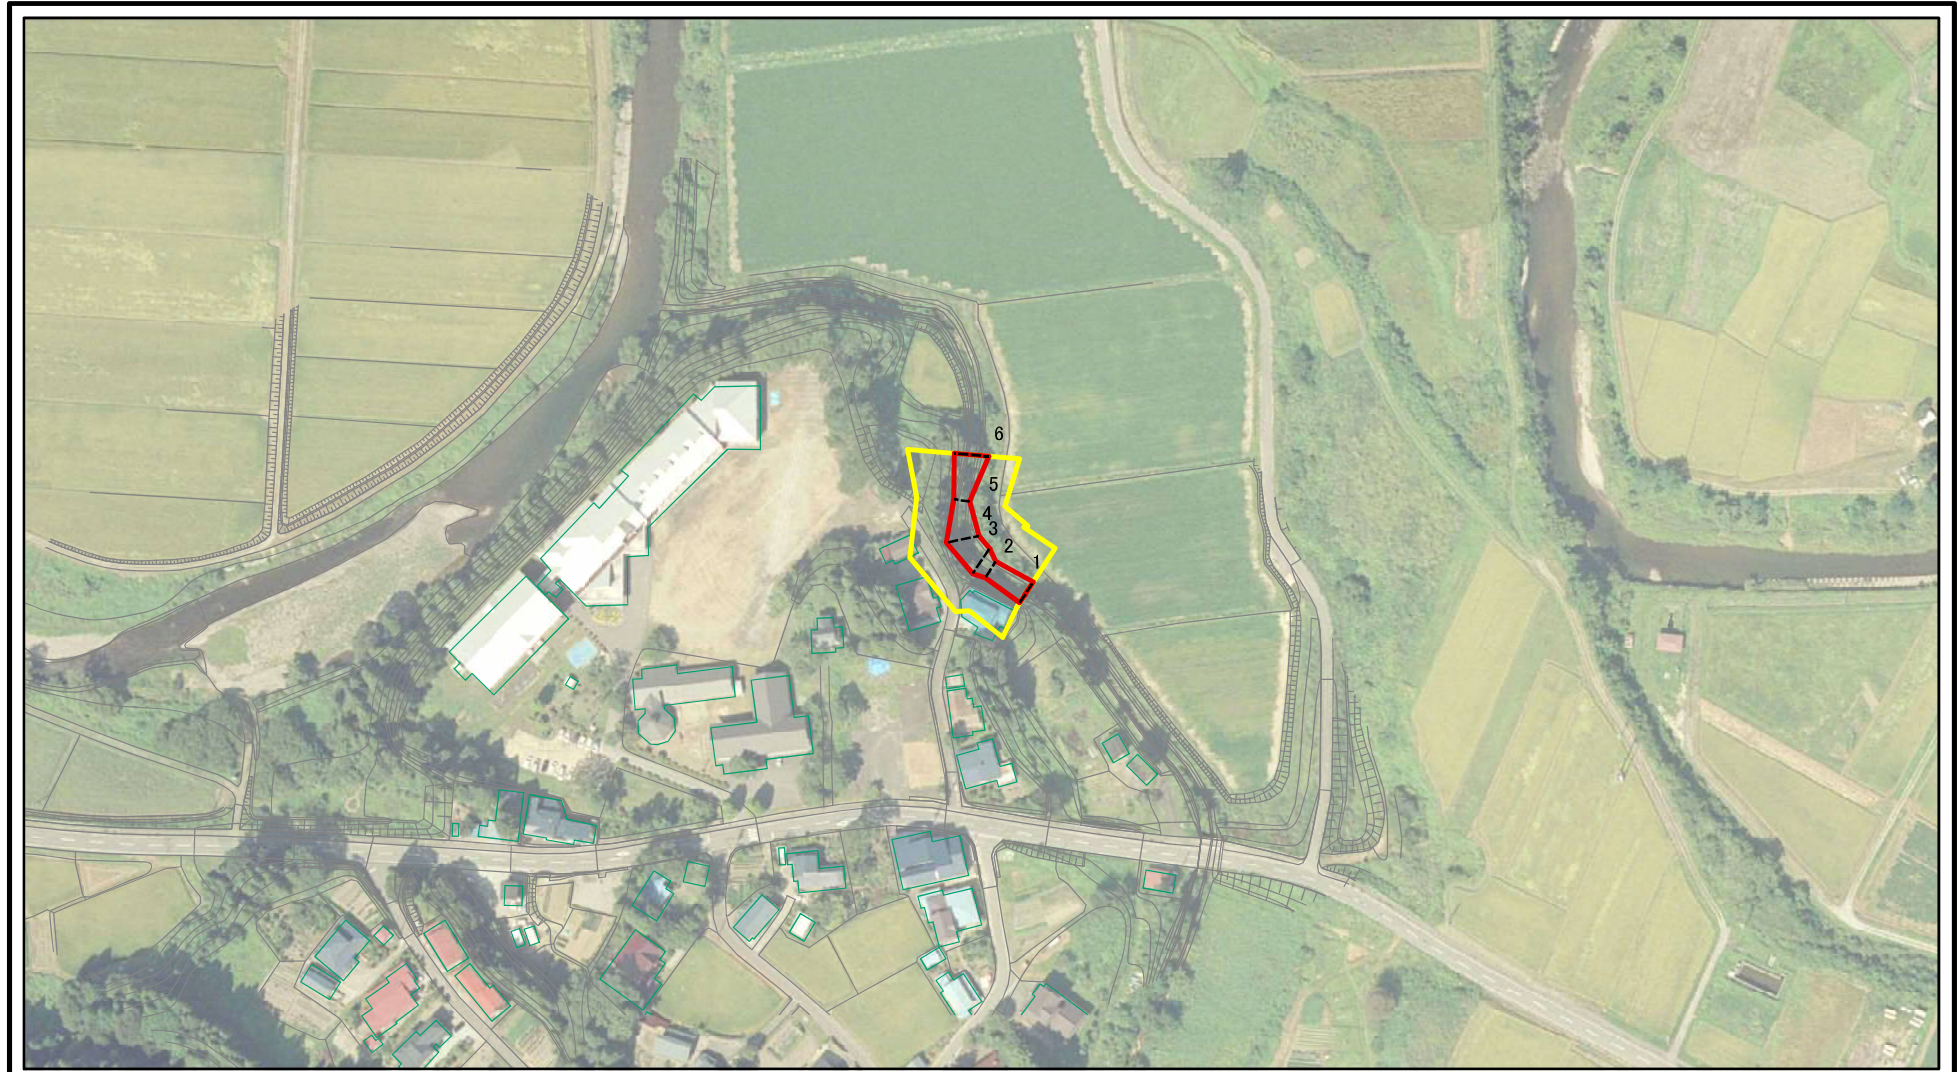
様式-2(急)
土砂災害警戒区域・土砂災害特別警戒区域
区域図(その1)

図中の数字は横断測線番号を示す

土砂災害防止法施行令第二条の基準に該当する区域	
土砂災害防止法施行令第三条の基準に該当する区域	
それ以外の区域

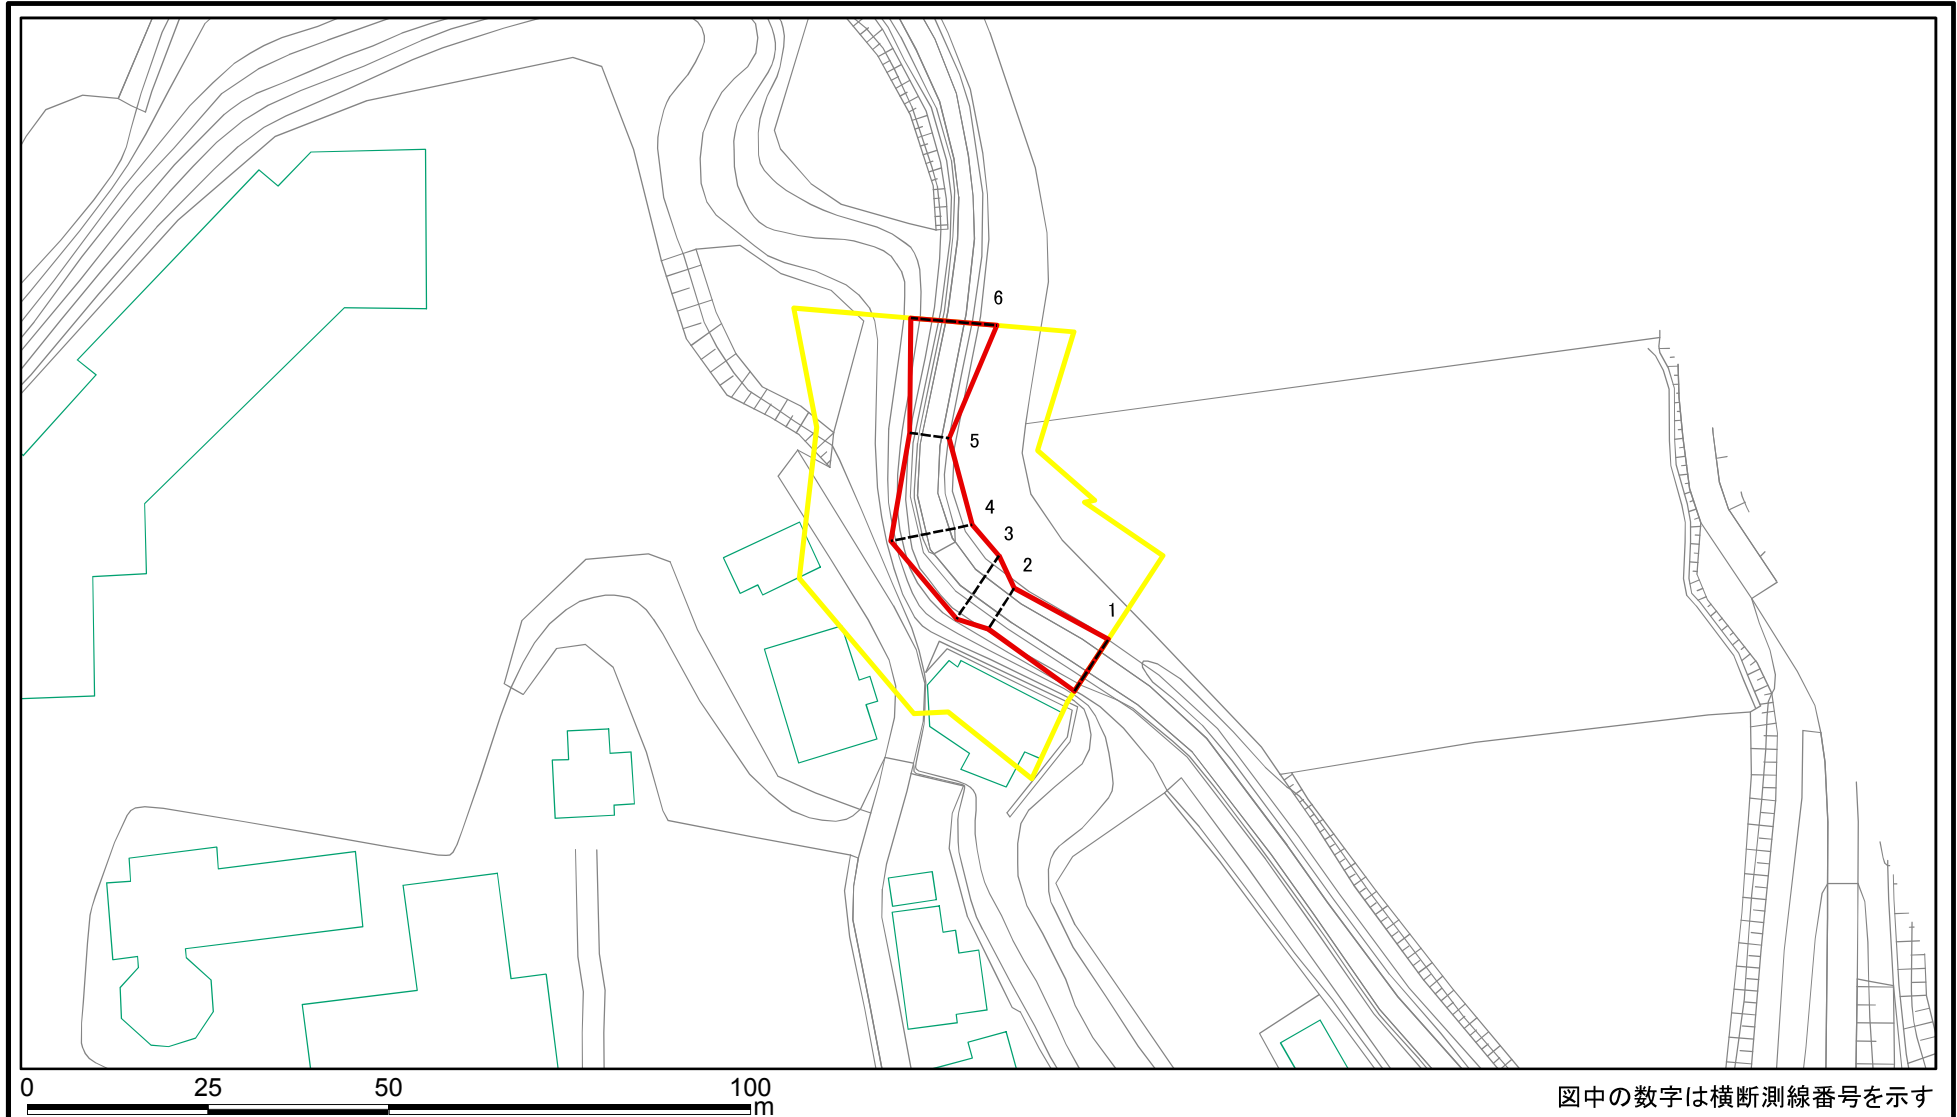
様式-2-1(急) 土砂災害警戒区域・土砂災害特別警戒区域 区域図(その2)	土砂災害防止法施行令第二条の基準に該当する区域	 	N 縮尺 1:1,000	自然現象の種類	急傾斜地の崩壊	箇所番号	II-620
	土砂災害防止法施行令第三条の基準に該当する区域	     		告示番号	第178号	箇所名	蓬内台2号
	土砂等の(移動)高さが1m以下の場合、土砂等の移動による力が100kN/m ² を超える区域 土砂等の堆積の高さが3mを超える区域 それ以外の区域		告示年月日	平成30年3月20日	所在地	秋田県南秋田郡五城目町馬場目字蓮内台

図中の数字は横断測線番号を示す

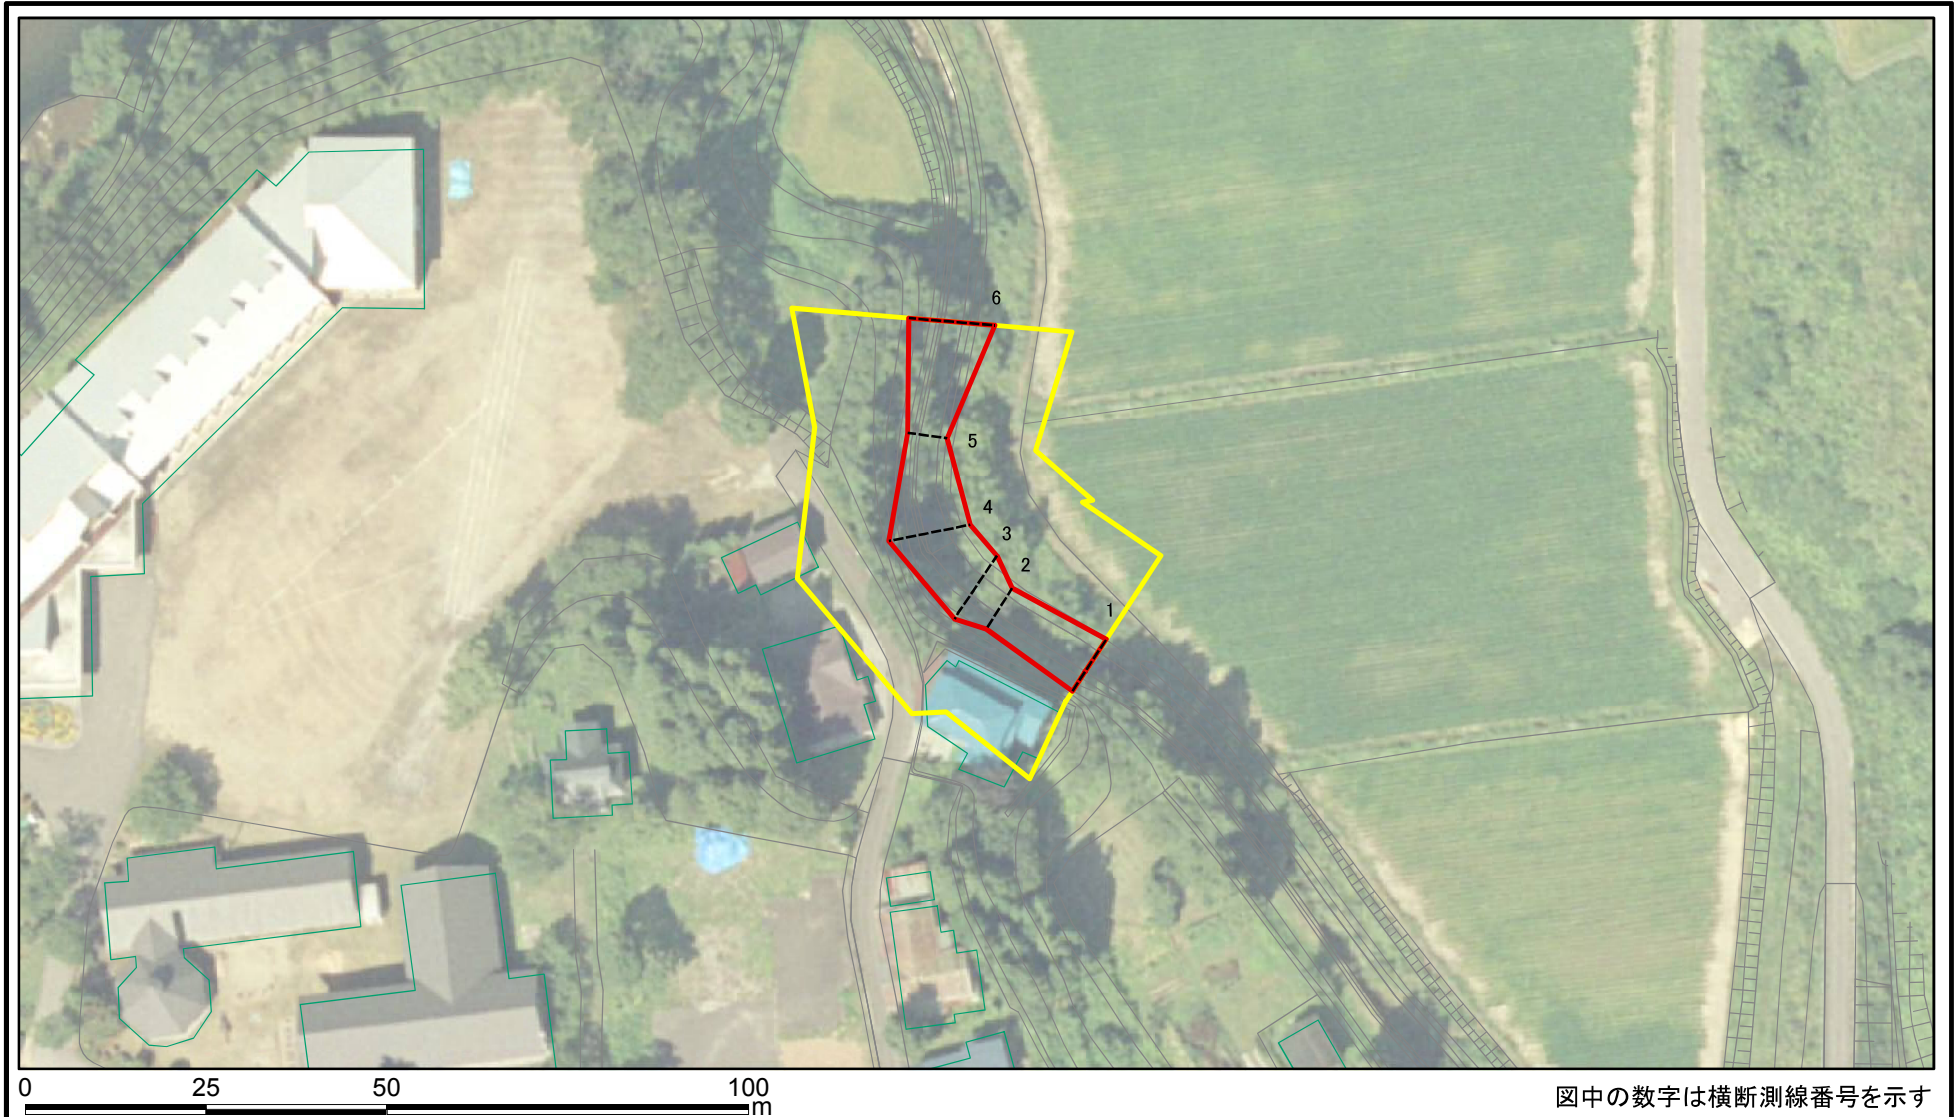
様式-2-1(急) 土砂災害警戒区域・土砂災害特別警戒区域 区域図(その2)	土砂災害防止法施行令第二条の基準に該当する区域		N 縮尺 1:1,000	自然現象の種類	急傾斜地の崩壊	箇所番号	II-620
	土砂災害防止法施行令第三条の基準に該当する区域			告示番号	第178号	箇所名	蓬内台2号
	土砂等の(移動)高さが1m以下の場合、土砂等の移動による力が100kN/mを超える区域			告示年月日	平成30年3月20日	所在地	秋田県南秋田郡五城目町馬場目字蓮内台
	土砂等の堆積の高さが3mを超える区域						
	それ以外の区域

図中の数字は横断測線番号を示す

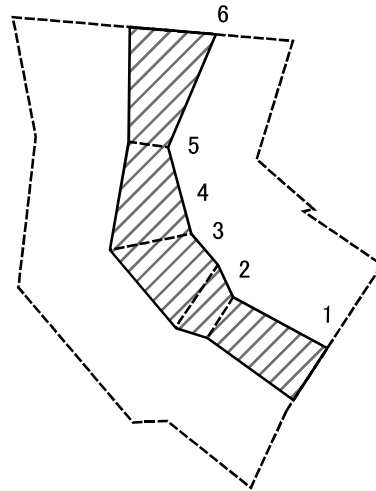
様式-2-2(急) 土砂災害特別警戒区域の区域区分図 (急傾斜地の崩壊に伴う土石等の移動により 建築物の地上部に作用すると想定される力)	土砂災害防止法施行令第二条の基準に該当する区域		N 縮尺 1:1,000	自然現象の種類	急傾斜地の崩壊	箇所番号	II-620
	土砂災害防止法施行令第三条の基準に該当する区域			告示番号	第178号	箇所名	蓬内台2号
	それ以外の区域		告示年月日	平成30年3月20日	所在地	秋田県南秋田郡五城目町 馬場目字蓮内台

図中の数字は横断測線番号を示す

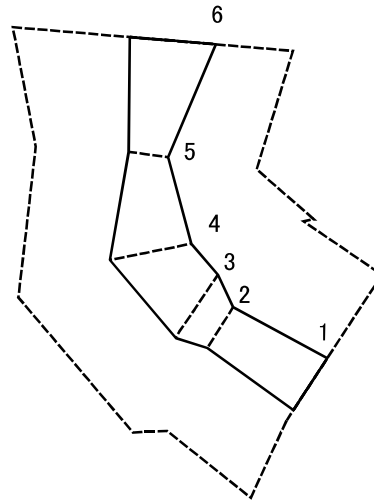
様式-2-3(急) 土砂災害特別警戒区域の区域区分図 (急傾斜地の崩壊に伴う土石等の堆積により 建築物の地上部に作用すると想定される力)	土砂災害防止法施行令第二条の基準に該当する区域			N 縮尺 1:1,000	自然現象の種類	急傾斜地の崩壊	箇所番号	II-620
	土砂災害防止法施行令第三条の基準に該当する区域	土石等の堆積の高さが3mを超える区域			告示番号	第178号	箇所名	蓬内台2号
		それ以外の区域			告示年月日	平成30年3月20日	所在地	秋田県南秋田郡五城目町馬場目字蓮内台

図中の数字は横断測線番号を示す
