土砂災害警戒区域等の指定の公示に係る図書（その1）

様式-1(急)
土砂災害警戒区域・土砂災害特別警戒区域 位置図

| 箇所名 | 関ヶ沢1号 |

土砂災害警戒区域・土砂災害特別警戒区域
区域図(その1)

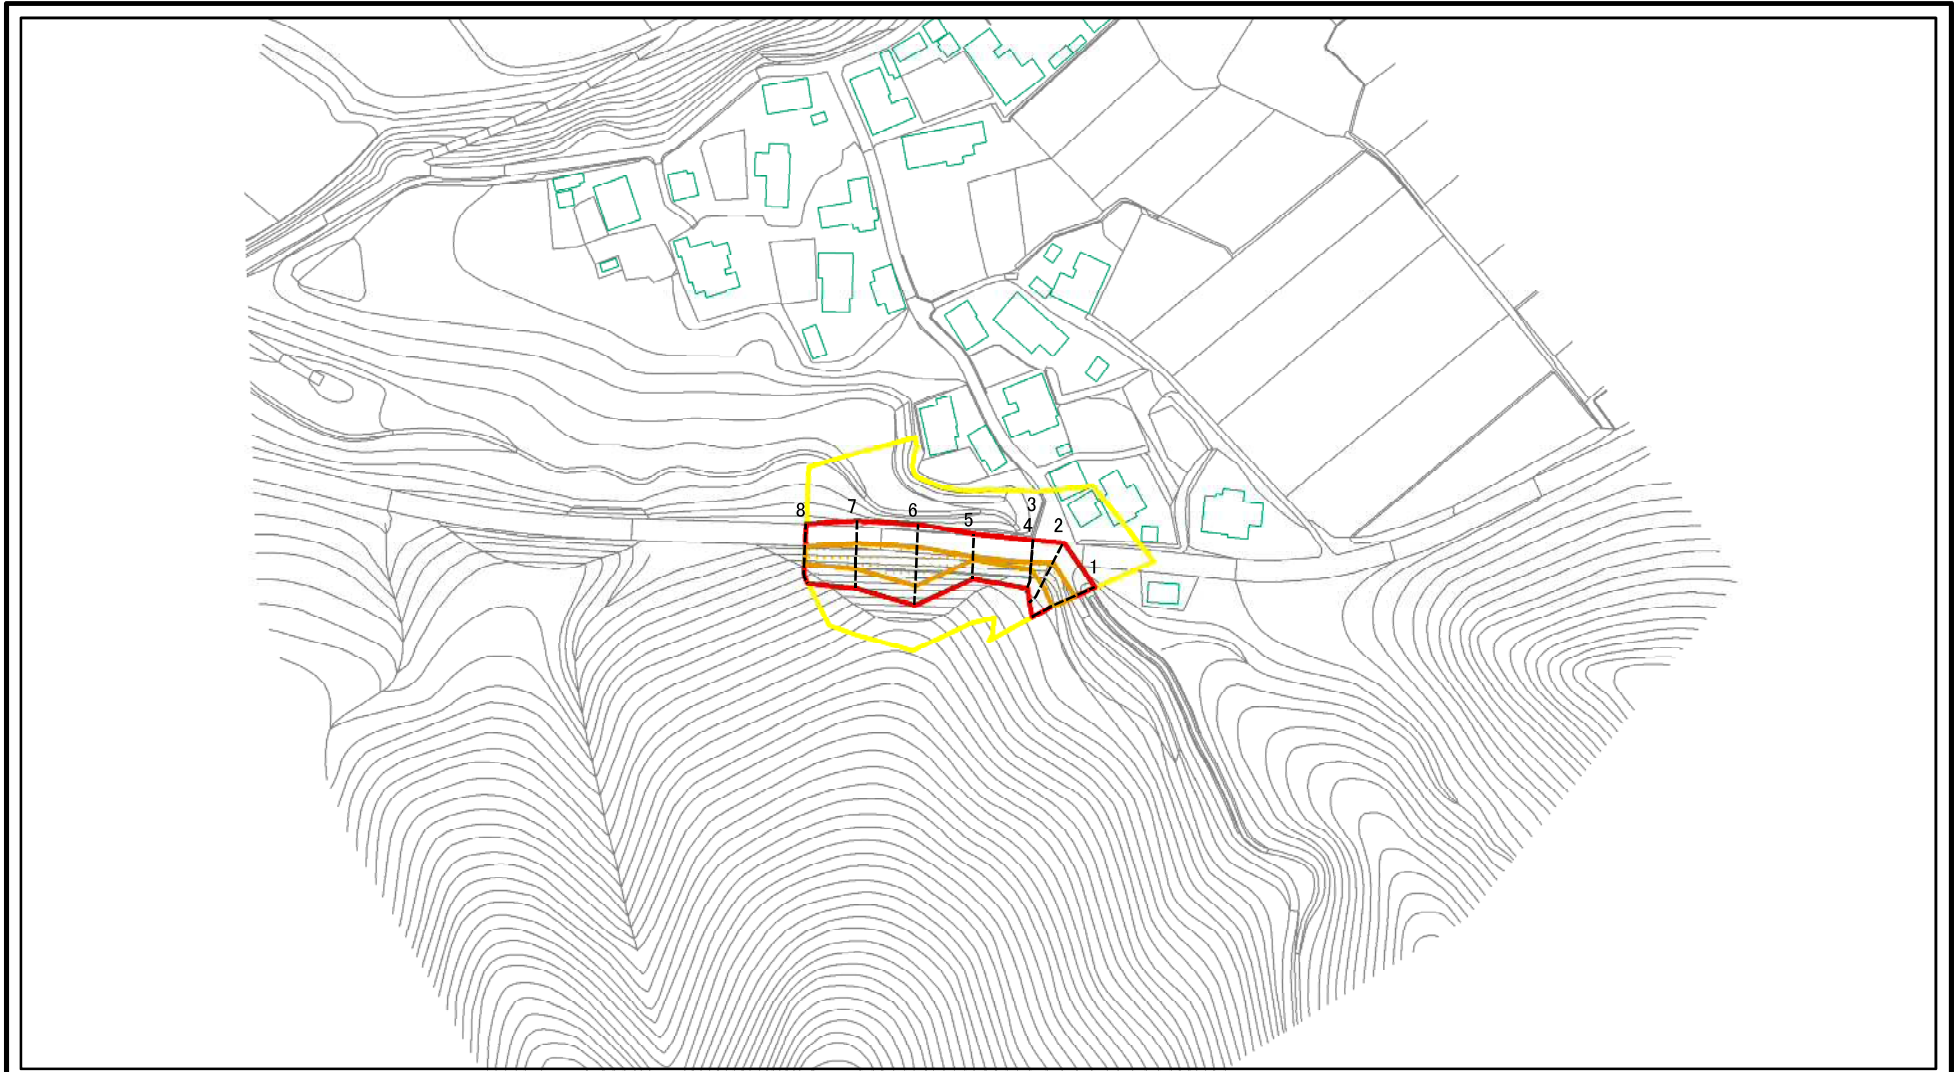
図中の数字は横断測線番号を示す

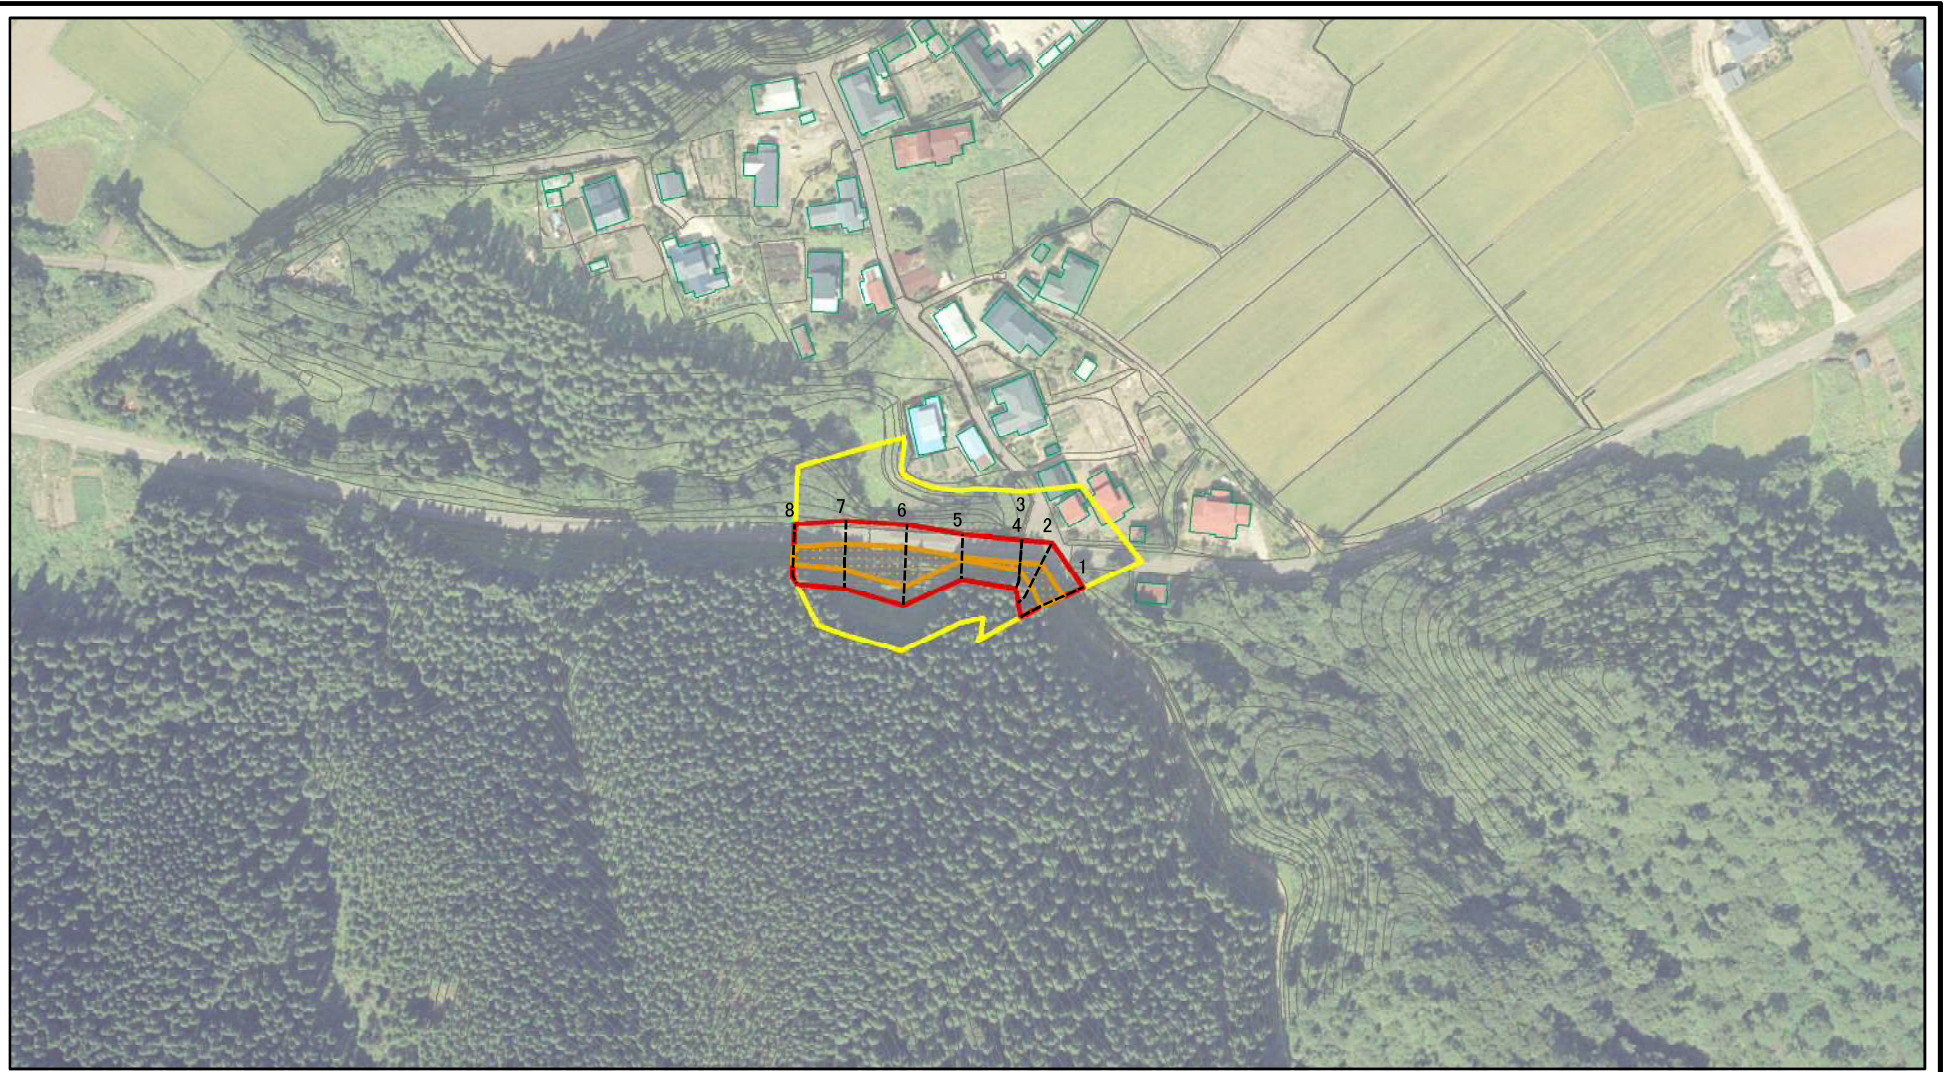
土砂災害警戒区域等の指定の公示に係る図書(その2)

図中の数字は横断測線番号を示す

| | 土砂等の(移動)高さが1m以下の場合、土砂等の移動による力が100kN/mを超える区域 | | | 告示年月日 | 平成30年3月20日 | 所在地 | 秋田県南秋田郡五城目町馬場目字関ヶ沢 | |
| | 土砂等の堆積の高さが3mを超える区域 | | | | | | | |

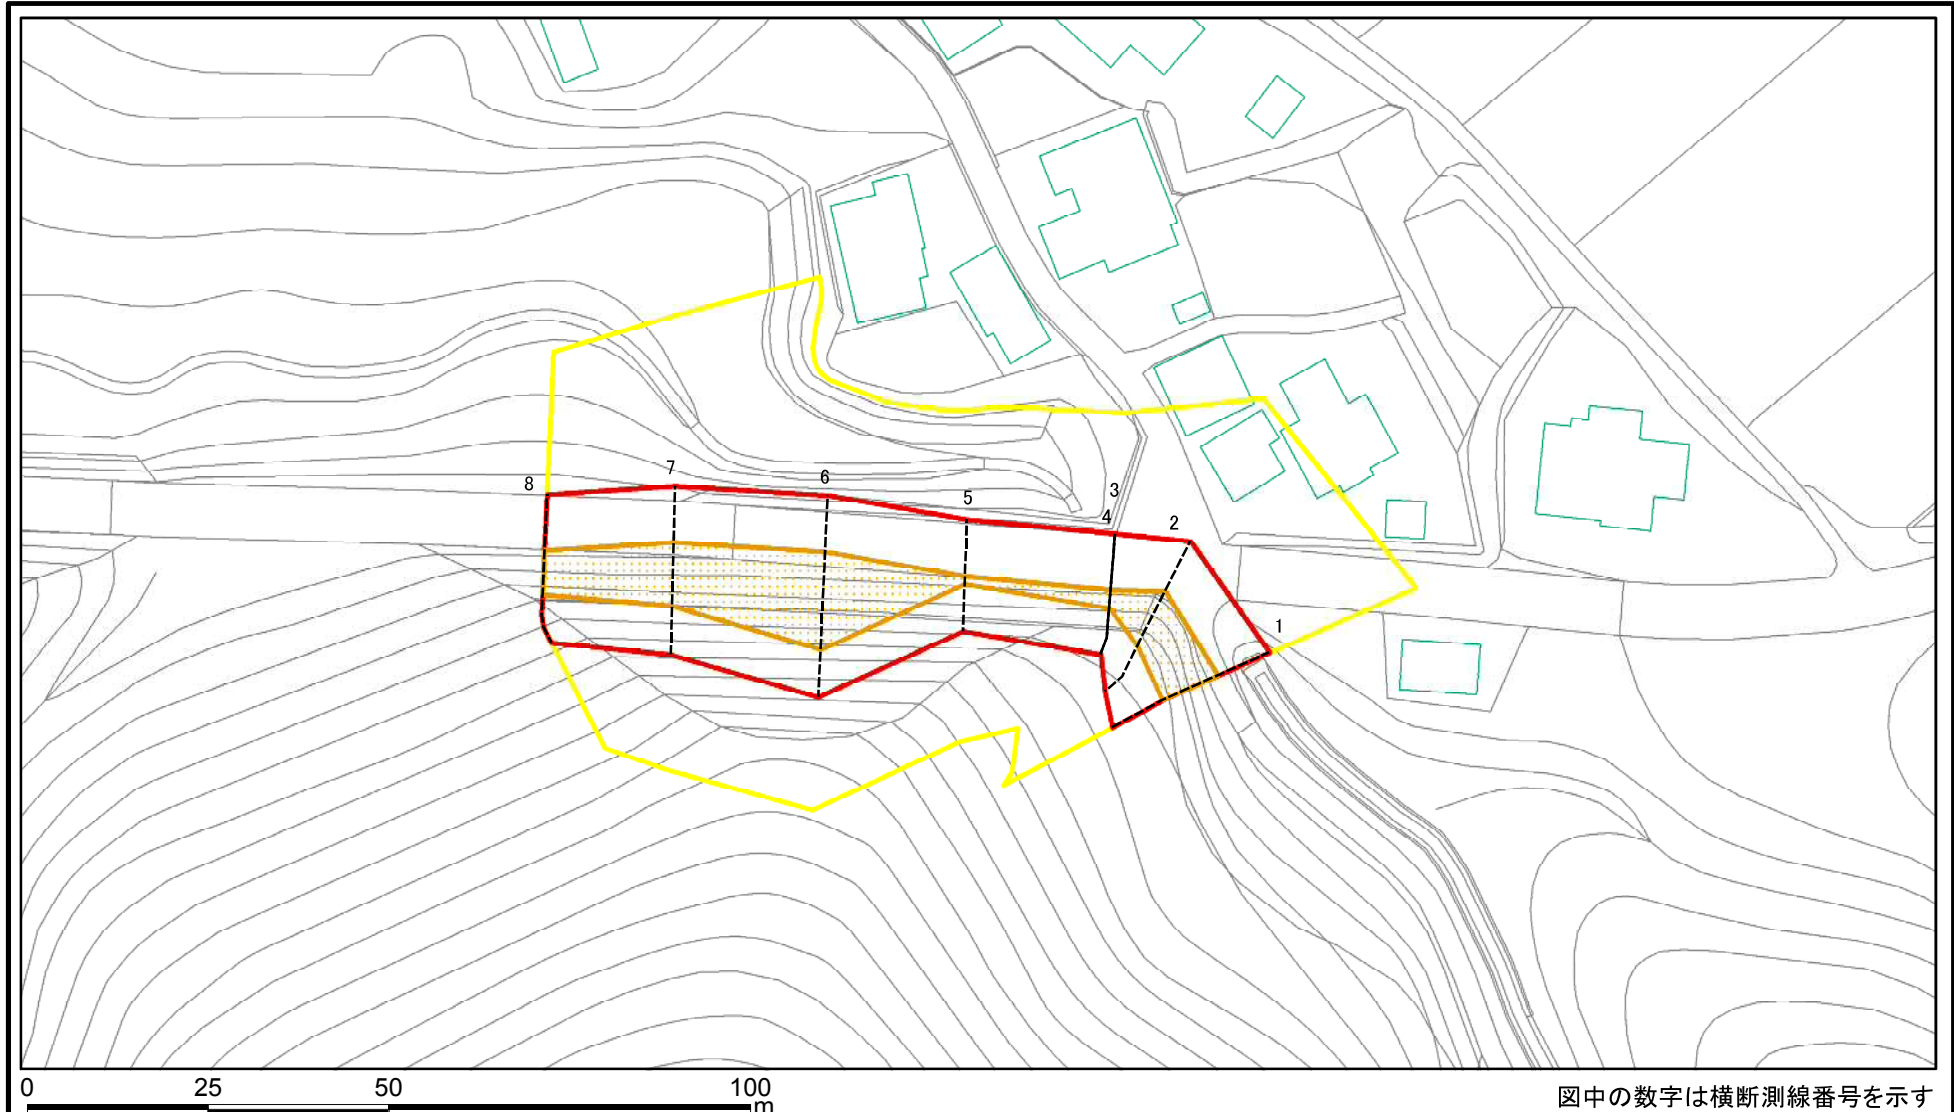
土砂災害警戒区域等の指定の公示に係る図書(その2-1)

図中の数字は横断測線番号を示す

| | 土砂等の(移動)高さが1m以下の場合、 土砂等の移動による力が100kN/m ² を超える区域 土砂等の堆積の高さが3mを超える区域 それ以外の区域 | | | 告示年月日 | 平成30年3月20日 | 所在地 | 秋田県南秋田郡五城目町 馬場目字関ヶ沢 |

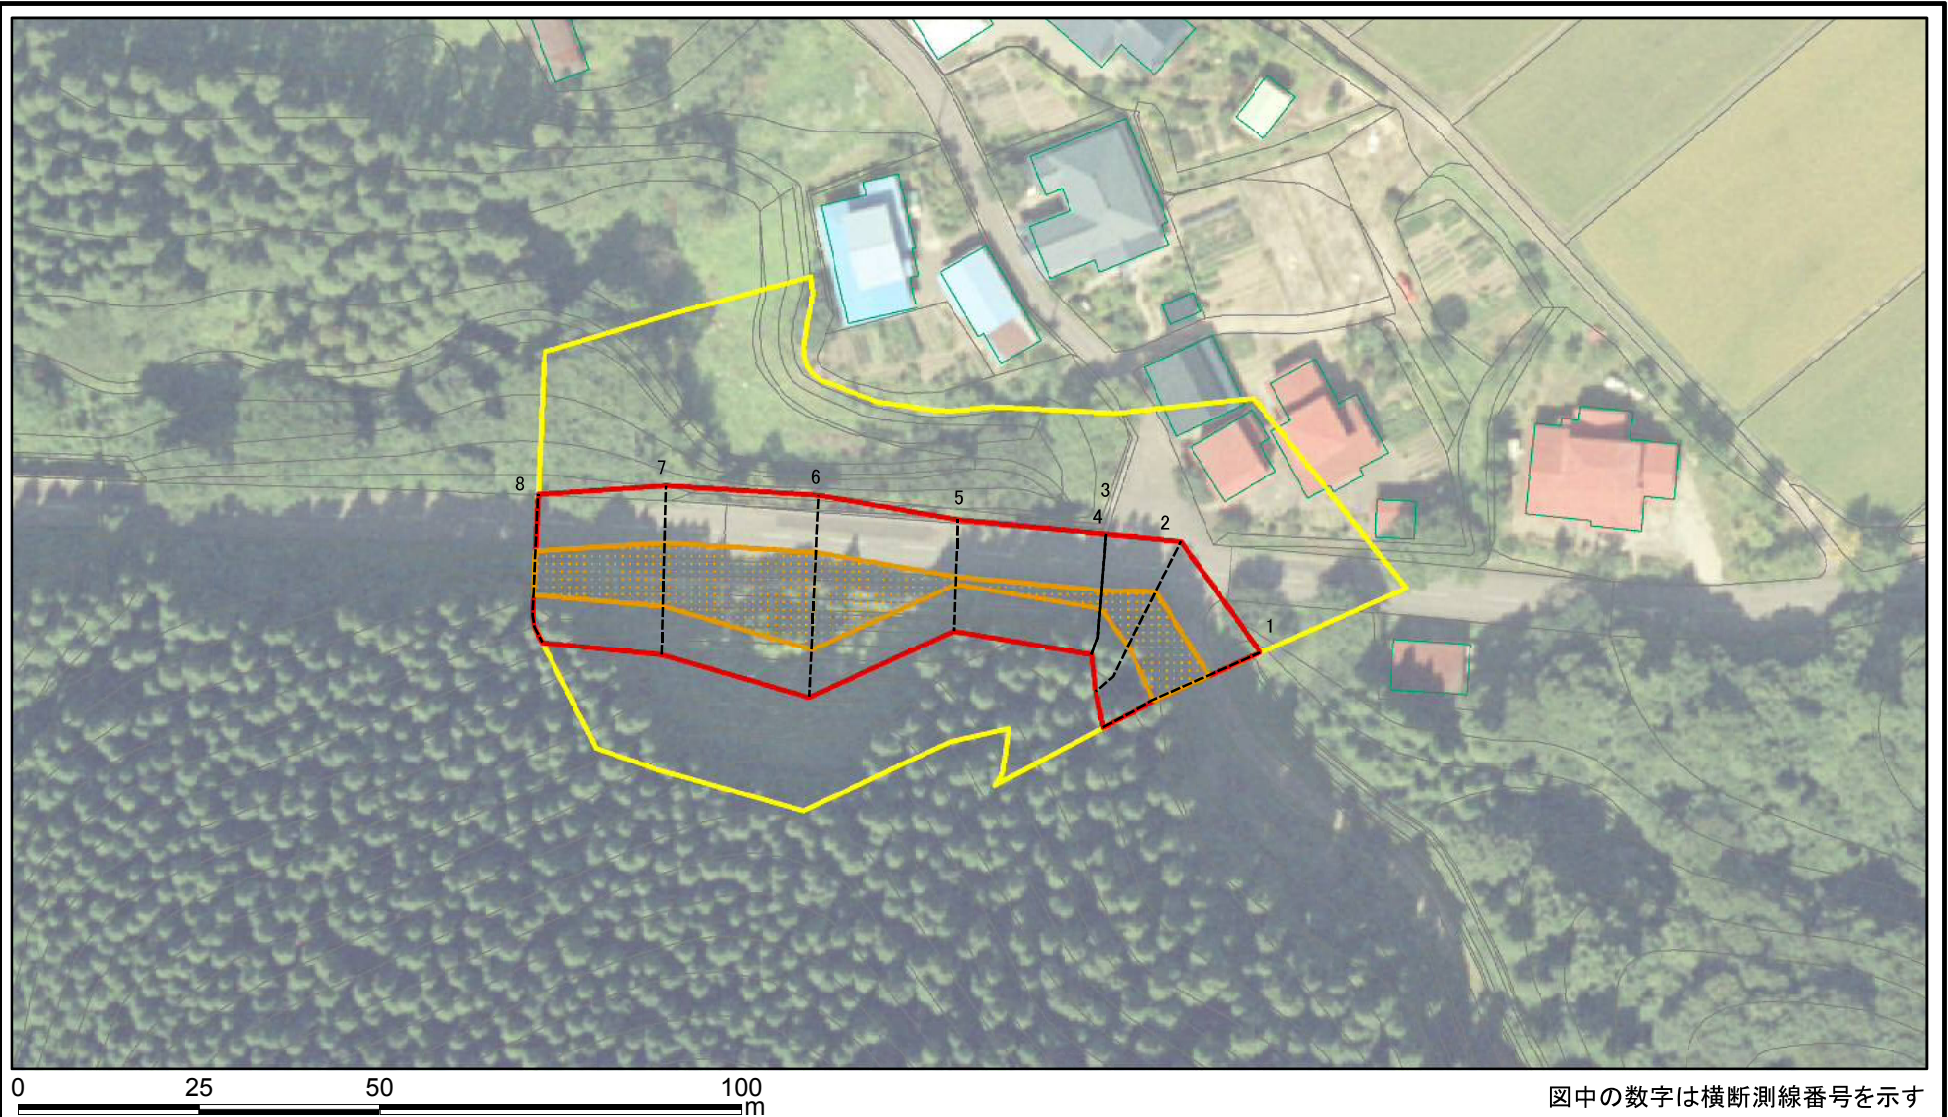
土砂災害警戒区域等の指定の公示に係る図書(その2-1)

図中の数字は横断測線番号を示す

| | 土砂災害防止法施行令第三条の基準に該当する区域 | | | 土砂等の(移動)高さが1m以下の場合、 土砂等の移動による力が100kN/m ² を超える区域 土砂等の堆積の高さが3mを超える区域 それ以外の区域 | 告示番号 | 第178号 | 箇所名 |

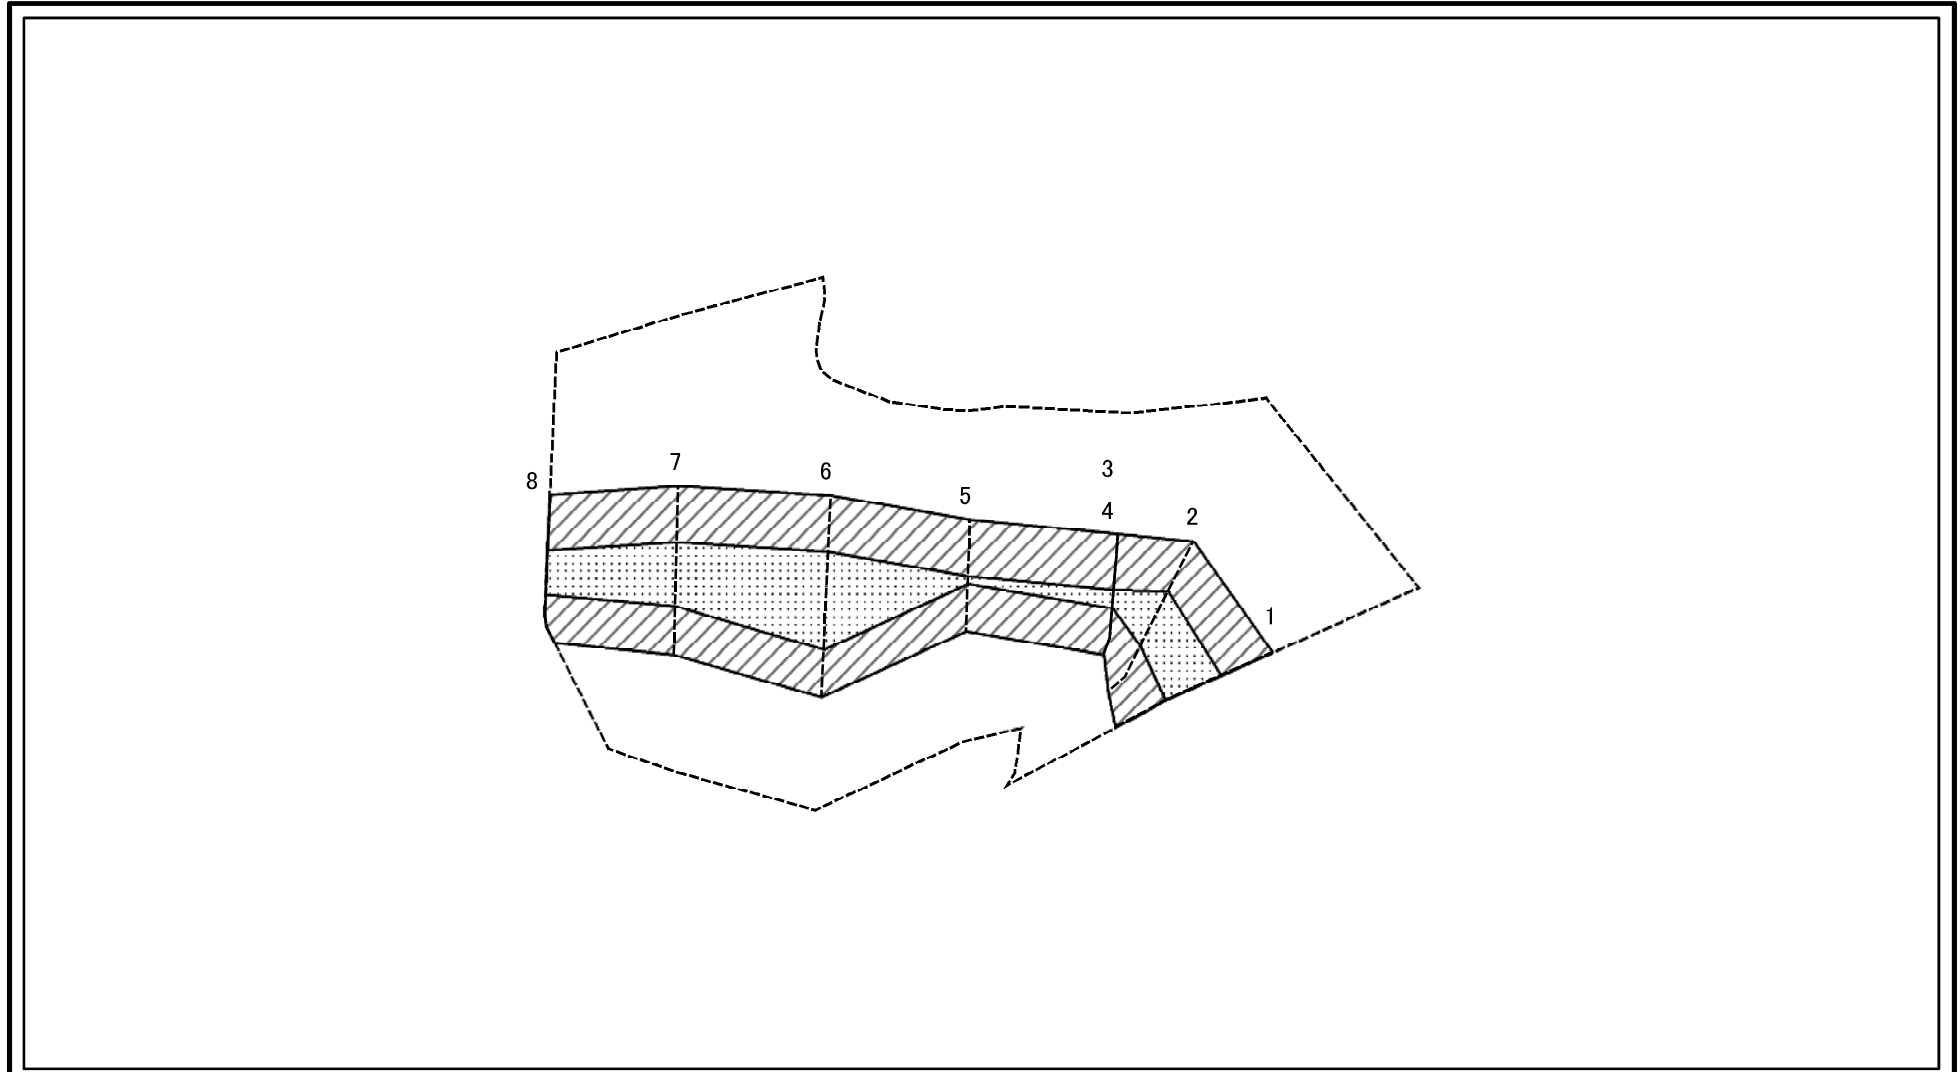
土砂災害警戒区域等の指定の公示に係る図書(その2-2)

図中の数字は横断測線番号を示す

| 様式-2-2(急) 土砂災害特別警戒区域の区域区分図 (急傾斜地の崩壊に伴う土石等の移動により 建築物の地上部に作用すると想定される力) | 土砂災害防止法施行令第二条の基準に該当する区域 | | N 縮尺 1:1,000 | 自然現象の種類 | 急傾斜地の崩壊 | 箇所番号 | II-625 |

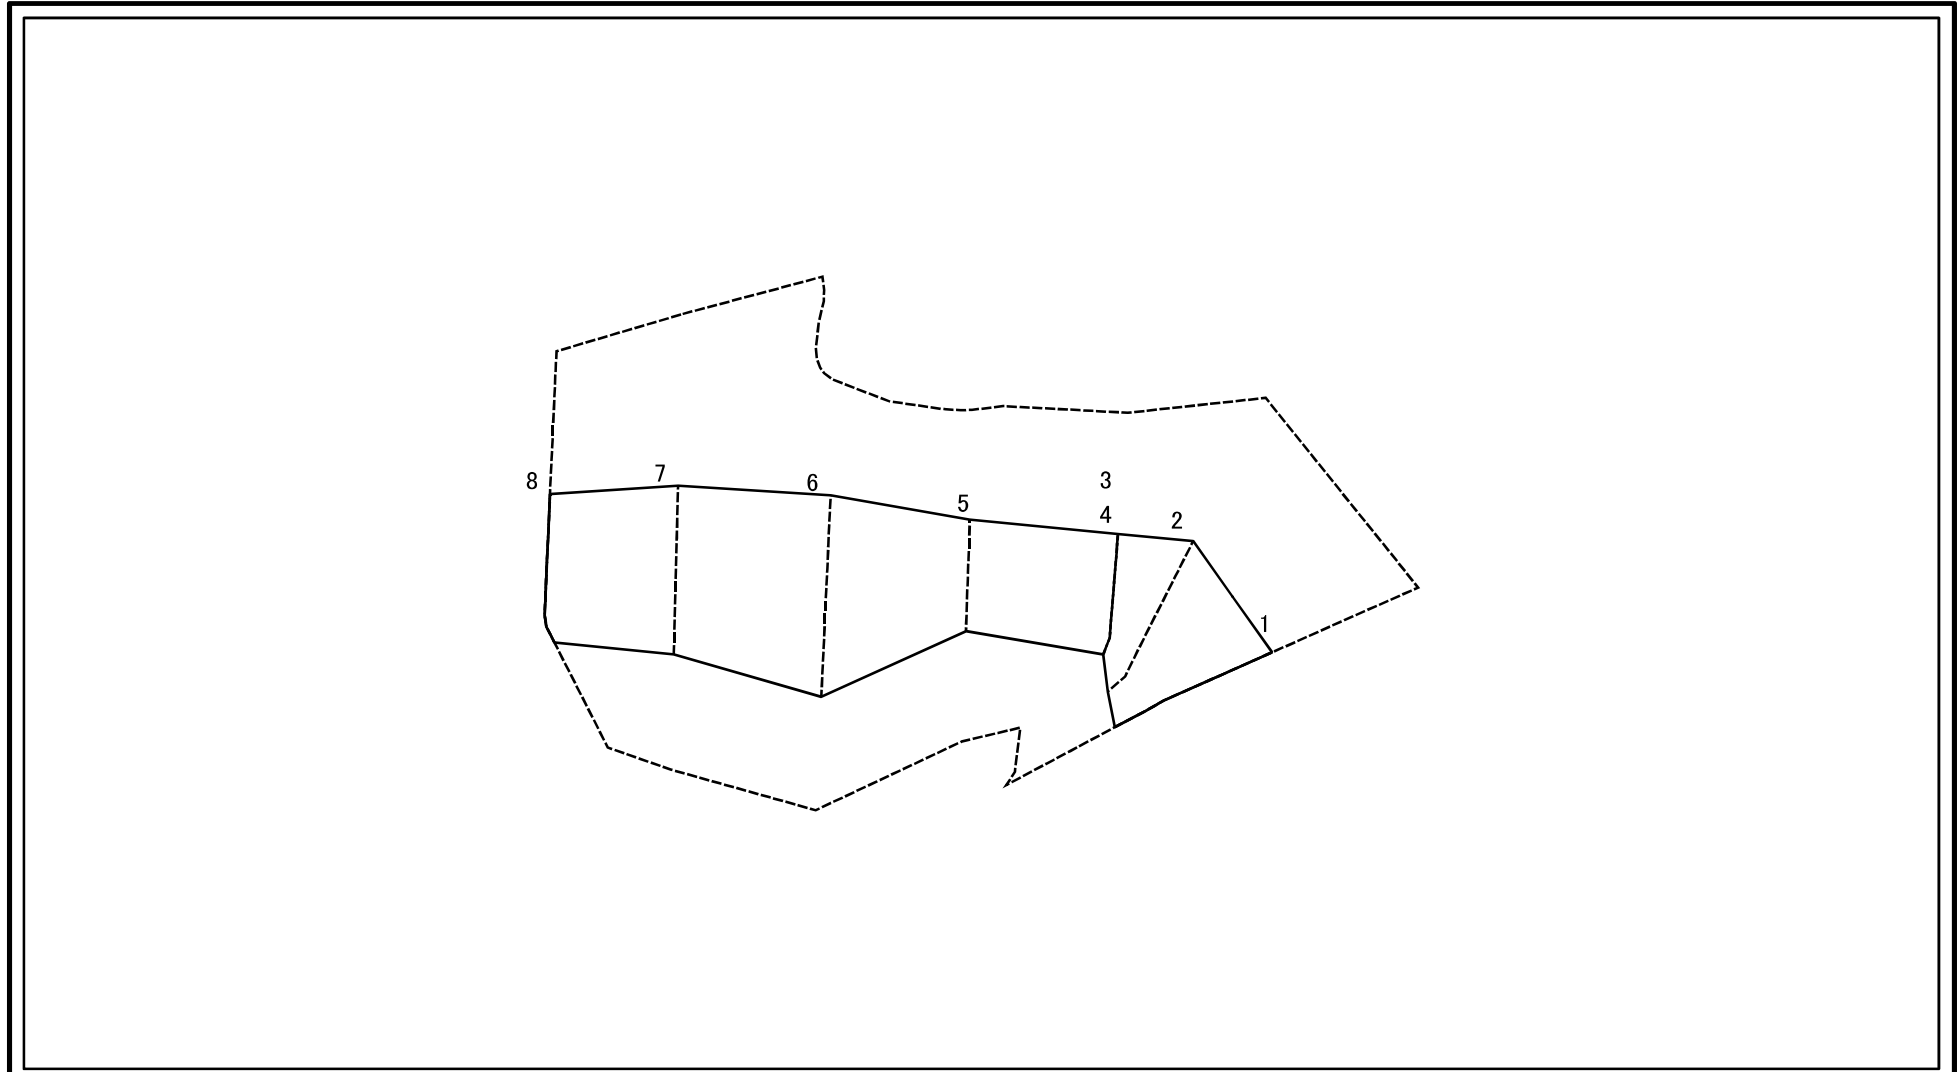
土砂災害警戒区域等の指定の公示に係る図書(その2-3)

図中の数字は横断測線番号を示す

| 様式-2-3(急) 土砂災害特別警戒区域の区域区分図 (急傾斜地の崩壊に伴う土石等の堆積により 建築物の地上部に作用すると想定される力) | 土砂災害防止法施行令第二条の基準に該当する区域 | | | N 縮尺 1:1,000 | 自然現象の種類 | 急傾斜地の崩壊 | 箇所番号 | II-625 |
| | 土砂災害防止法施行令第三条の基準に該当する区域 | 土石等の堆積の高さが3mを超える区域 | | | 告示番号 | 第178号 | 箇所名 | 関ヶ沢1号 |
